令和 7 年 8 月 15 日
国土交通省九州地方整備局
遠賀川河川事務所

令和 7 年 8 月 9 日からの豪雨について 【速報版】

令和 7 年 8 月 9 日～ 11 日の豪雨に伴う遠賀川河川事務所管内の
雨量、水位情報等について

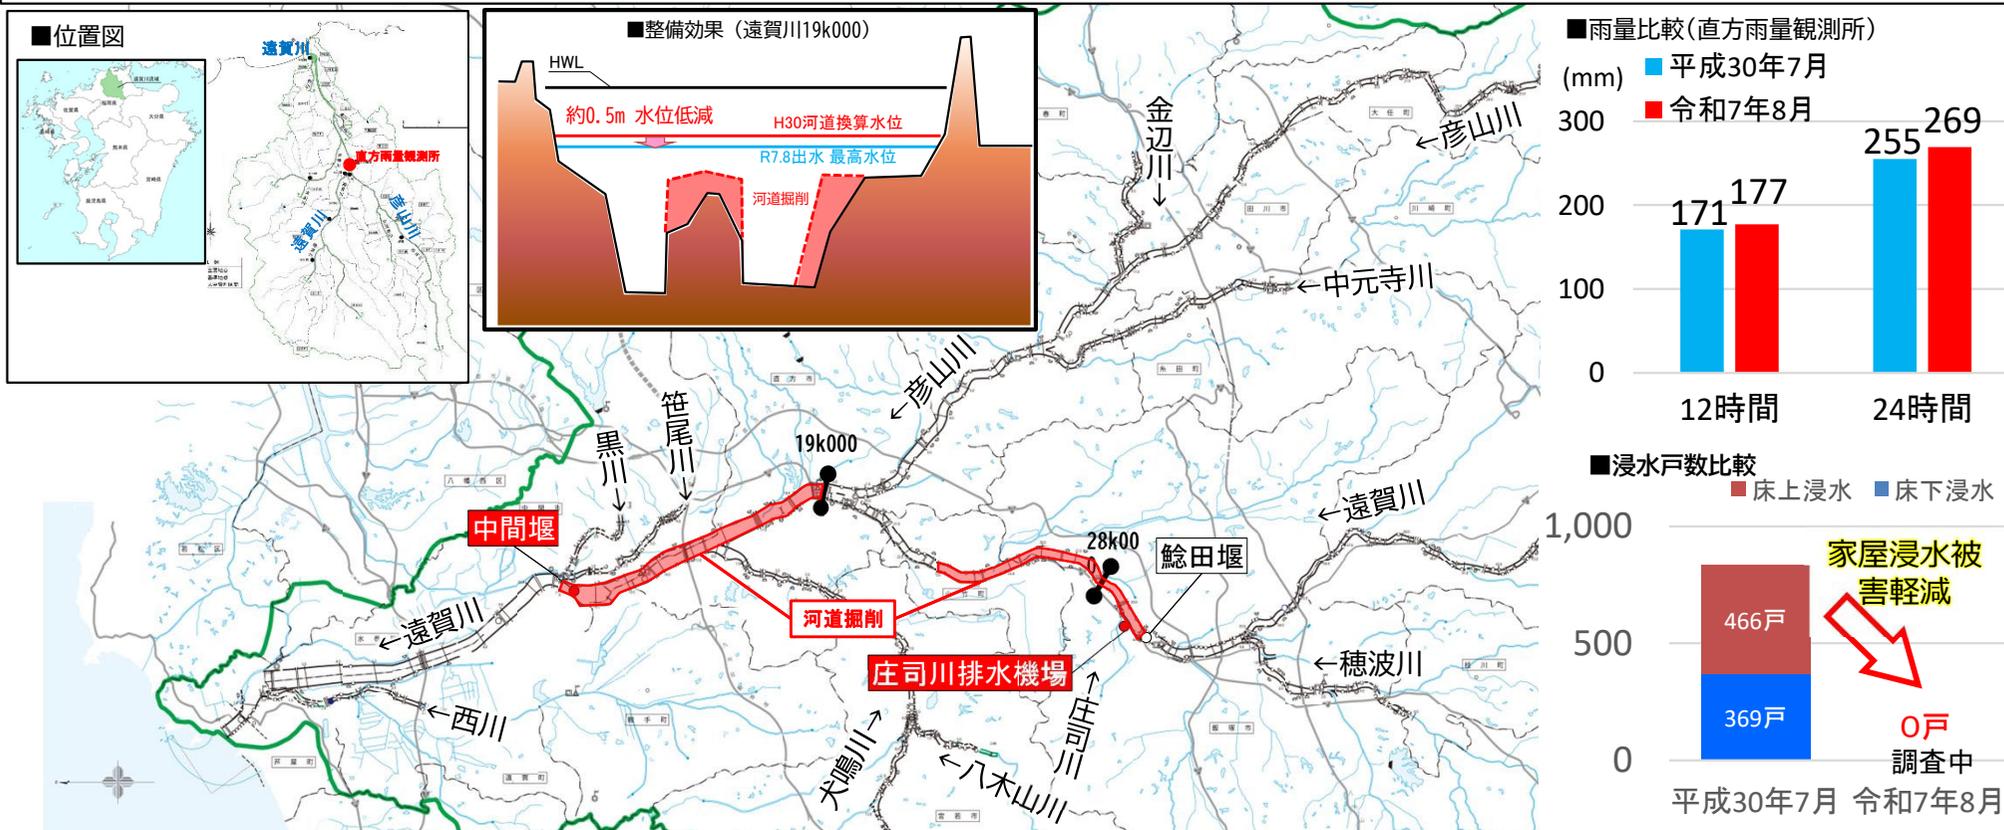
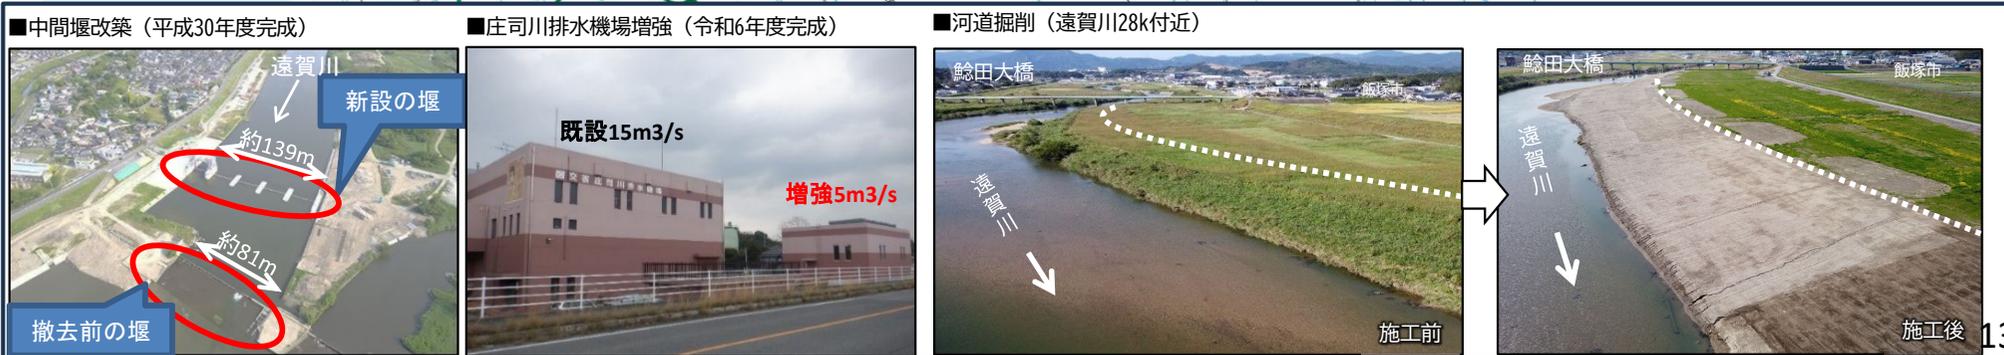
河川改修による治水効果

- 遠賀川水系遠賀川では、平成30年7月出水で本川中下流域において計画高水位を超過する水位を記録。今回の令和7年8月豪雨では、下流域で平成30年7月出水を上回る雨量を記録。(直方雨量観測所では24時間で269mmの雨量を記録)
- 遠賀川では、平成30年7月出水以降、「防災・減災、国土強靱化のための3か年緊急対策」、「防災・減災、国土強靱化のための5か年加速化対策」などにより、堰改築や河道掘削(約900千m³)等を実施。
- 今次出水では、これらの整備により本川においては避難判断水位以下で流下し、氾濫危険水位を超過した支川の筈尾川、八木山川においても流下能力の確保に寄与。
