梅雨前線に伴う平成24年7月14日出水について（速報）
（遠賀川水系）

遠賀川河川事務所
平成24年7月20日

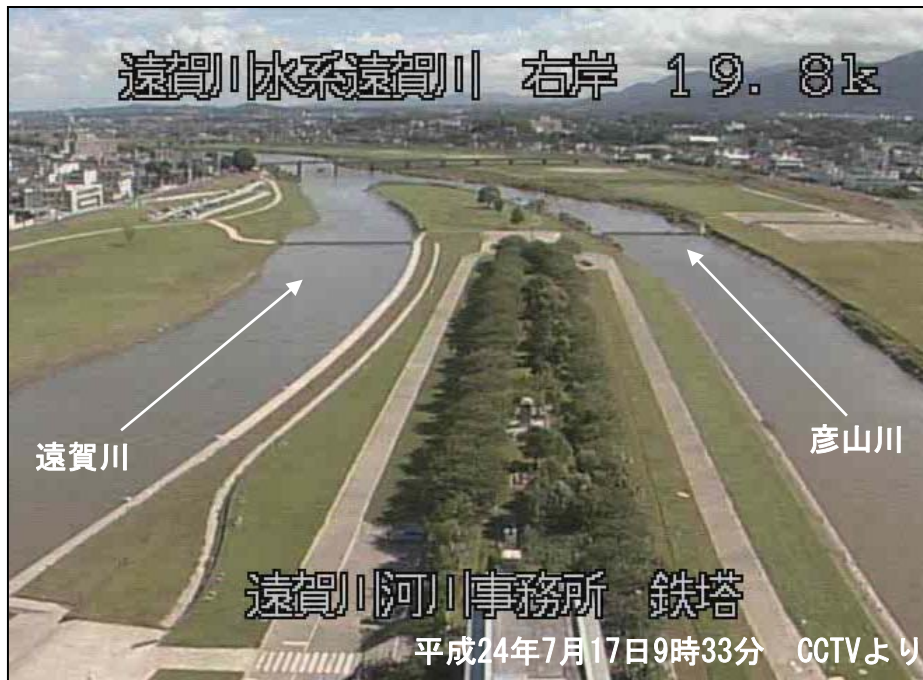
通常時：事務所（本川19k8付近）より下流を望む

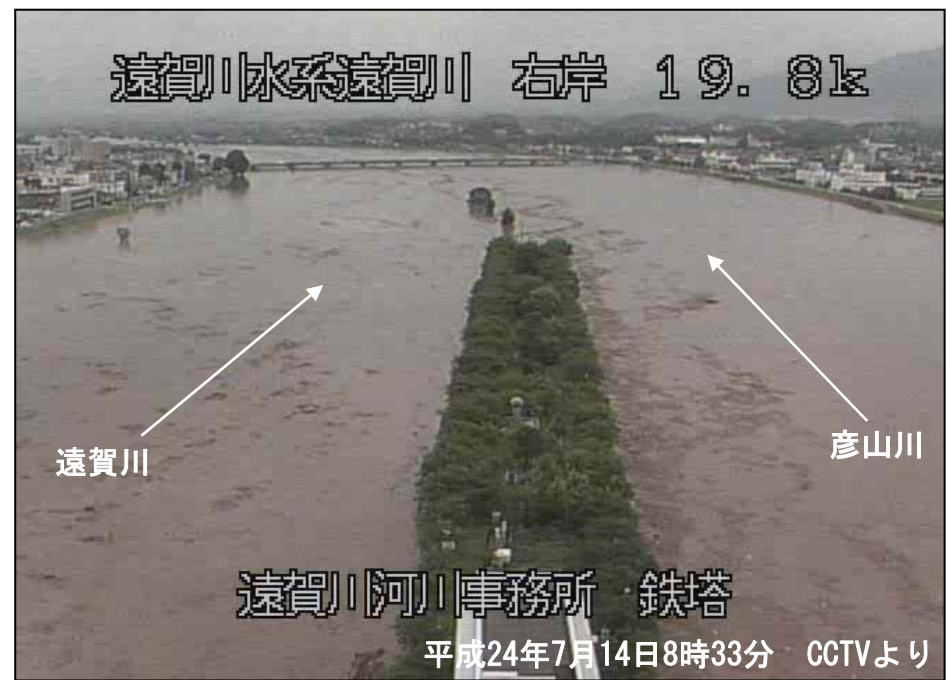
出水ピーク時：事務所（本川19k8付近）より下流を望む

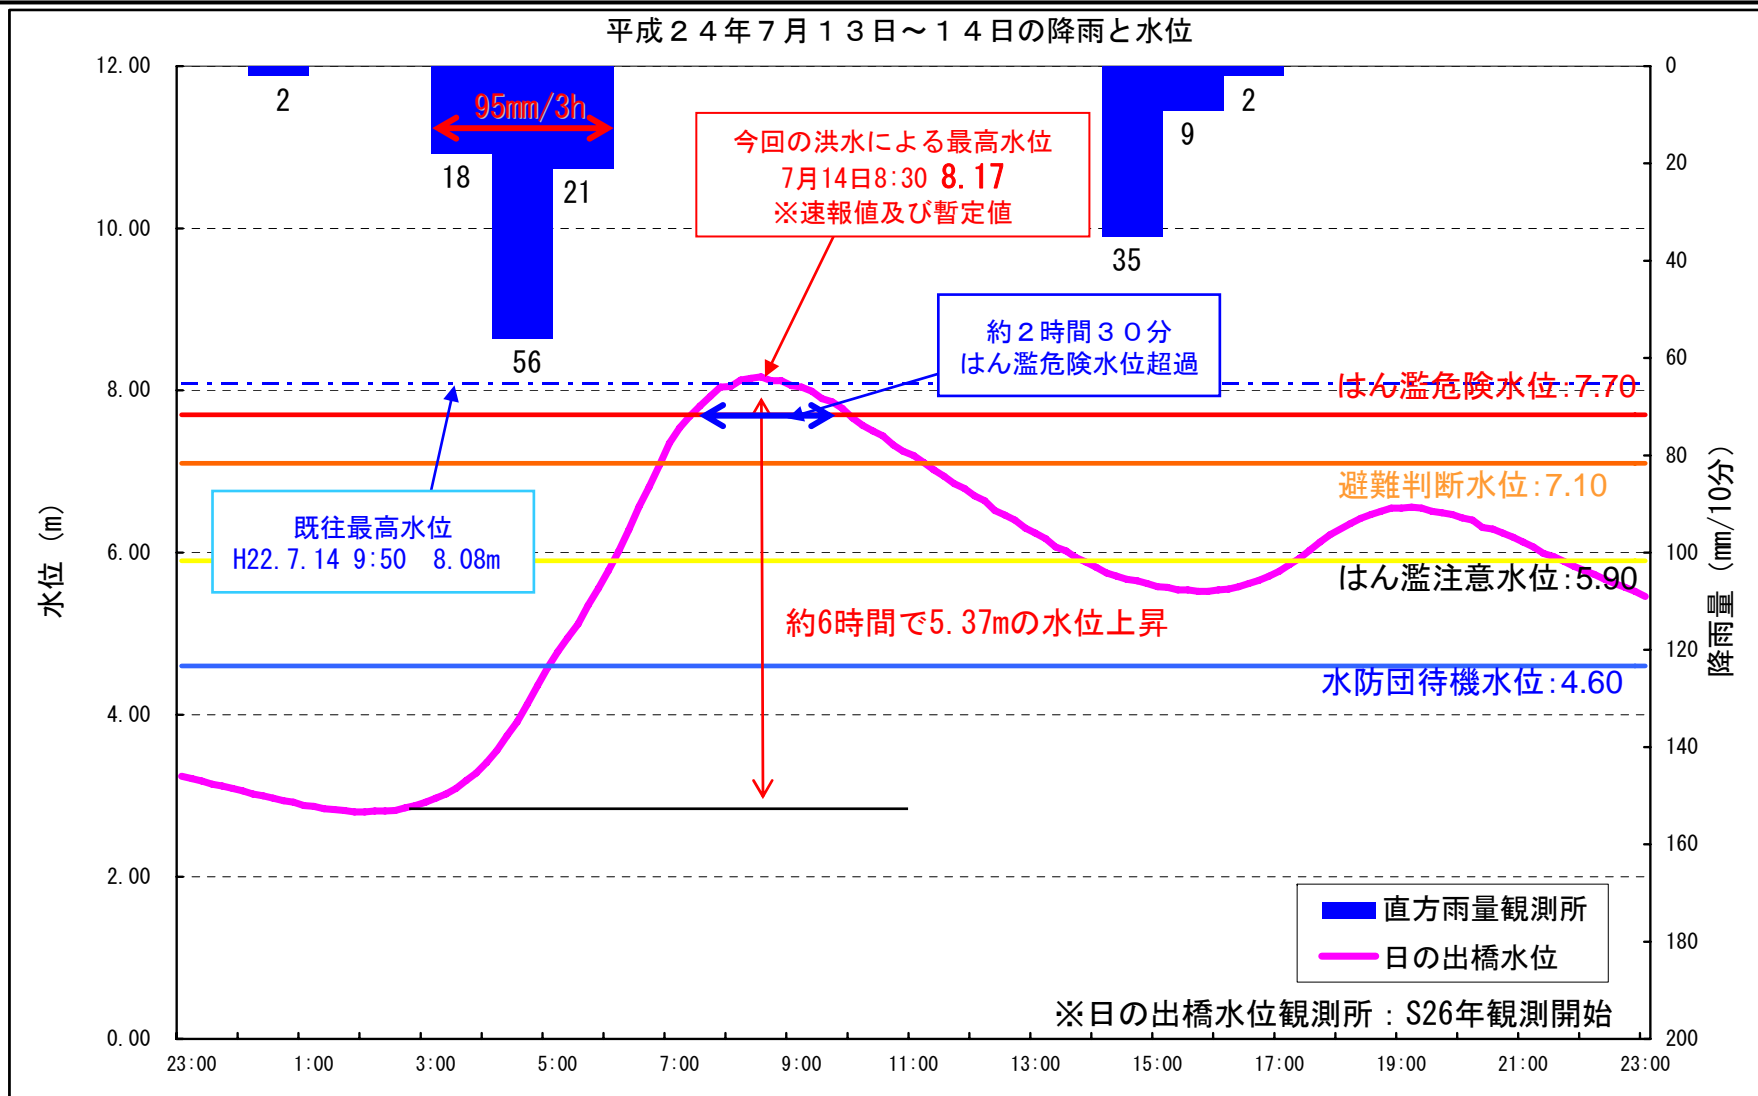
直方(のおがた)雨量観測所において、7月14日の4時から5時までの1時間に56ミリ、3時から6時までの3時間に95ミリを記録し、日の出橋(ひのでばし)水位観測所では、観測史上第1位の水位を記録し、約2時間30分にわたりはん濫危険水位以上の水位が続きました。

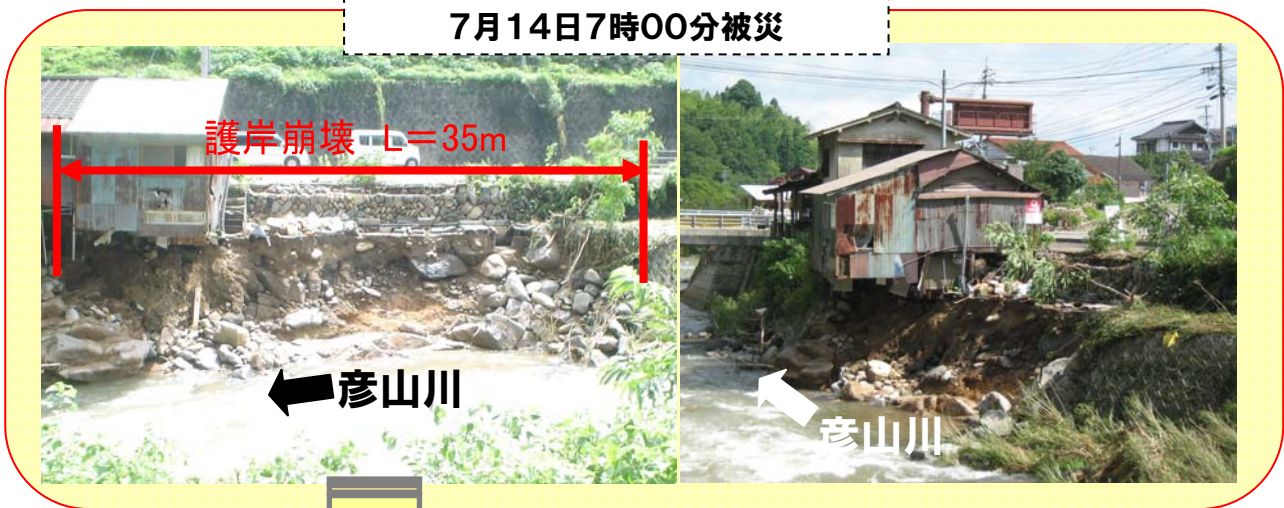
7月14日7時00分被災

ふくおかけん たがわぐん そえだまち おちあい ちさき
遠賀川水系彦山川における福岡県田川郡添田町落合地先では、35mにわたり護岸崩壊が発生しましたが、7月17日8時30分から応急対策工事を実施し、7月19日12時に完了しました。

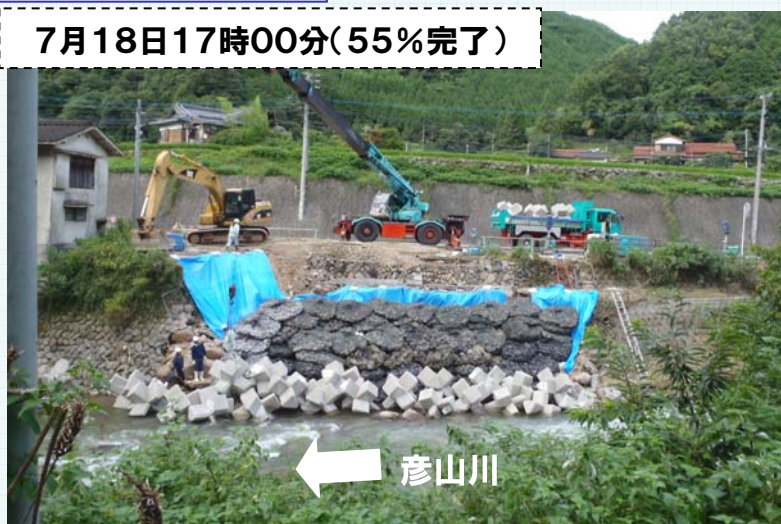
7月18日17時00分(55%完了)

応急対策工事の経過状況
