# 梅雨前線に伴う平成24年7月13・14日出水について（速報） （遠賀川水系）

遠賀川河川事務所  
平成24年7月19日

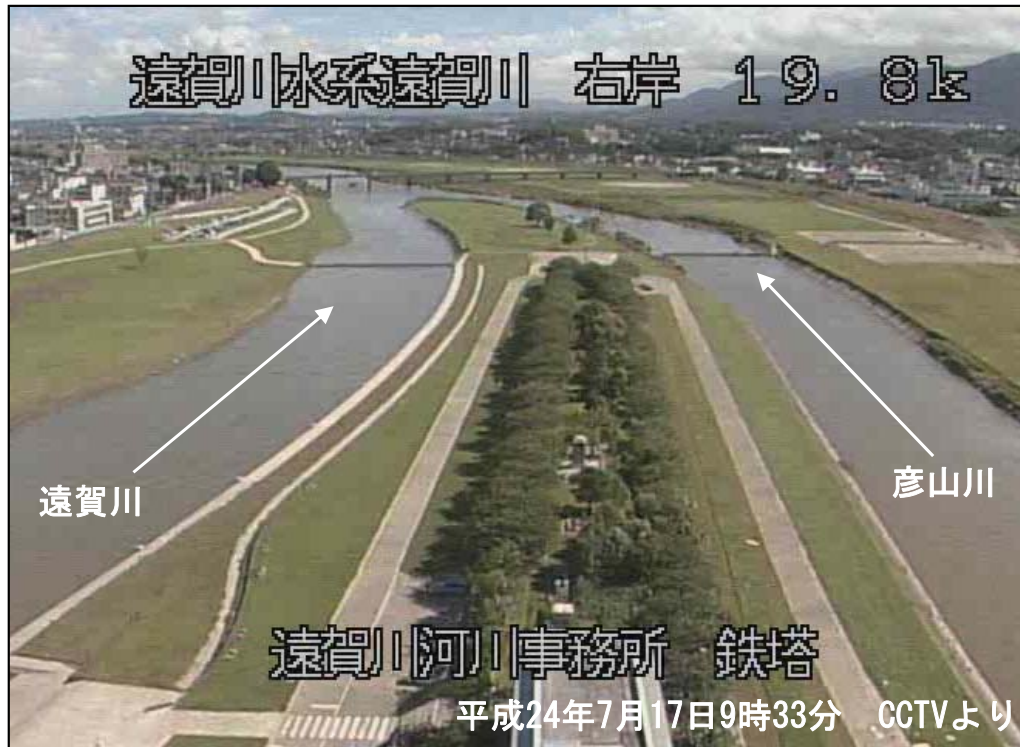
通常時：事務所（本川19k8付近）より下流を望む

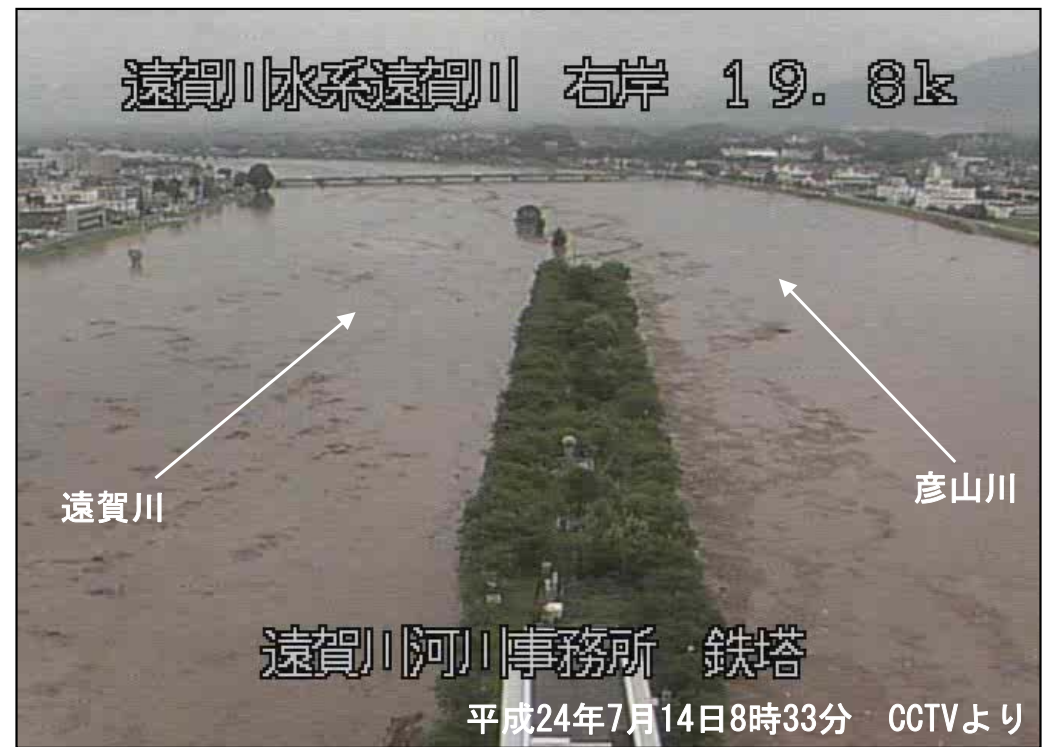
出水ピーク時：事務所（本川19k8付近）より下流を望む

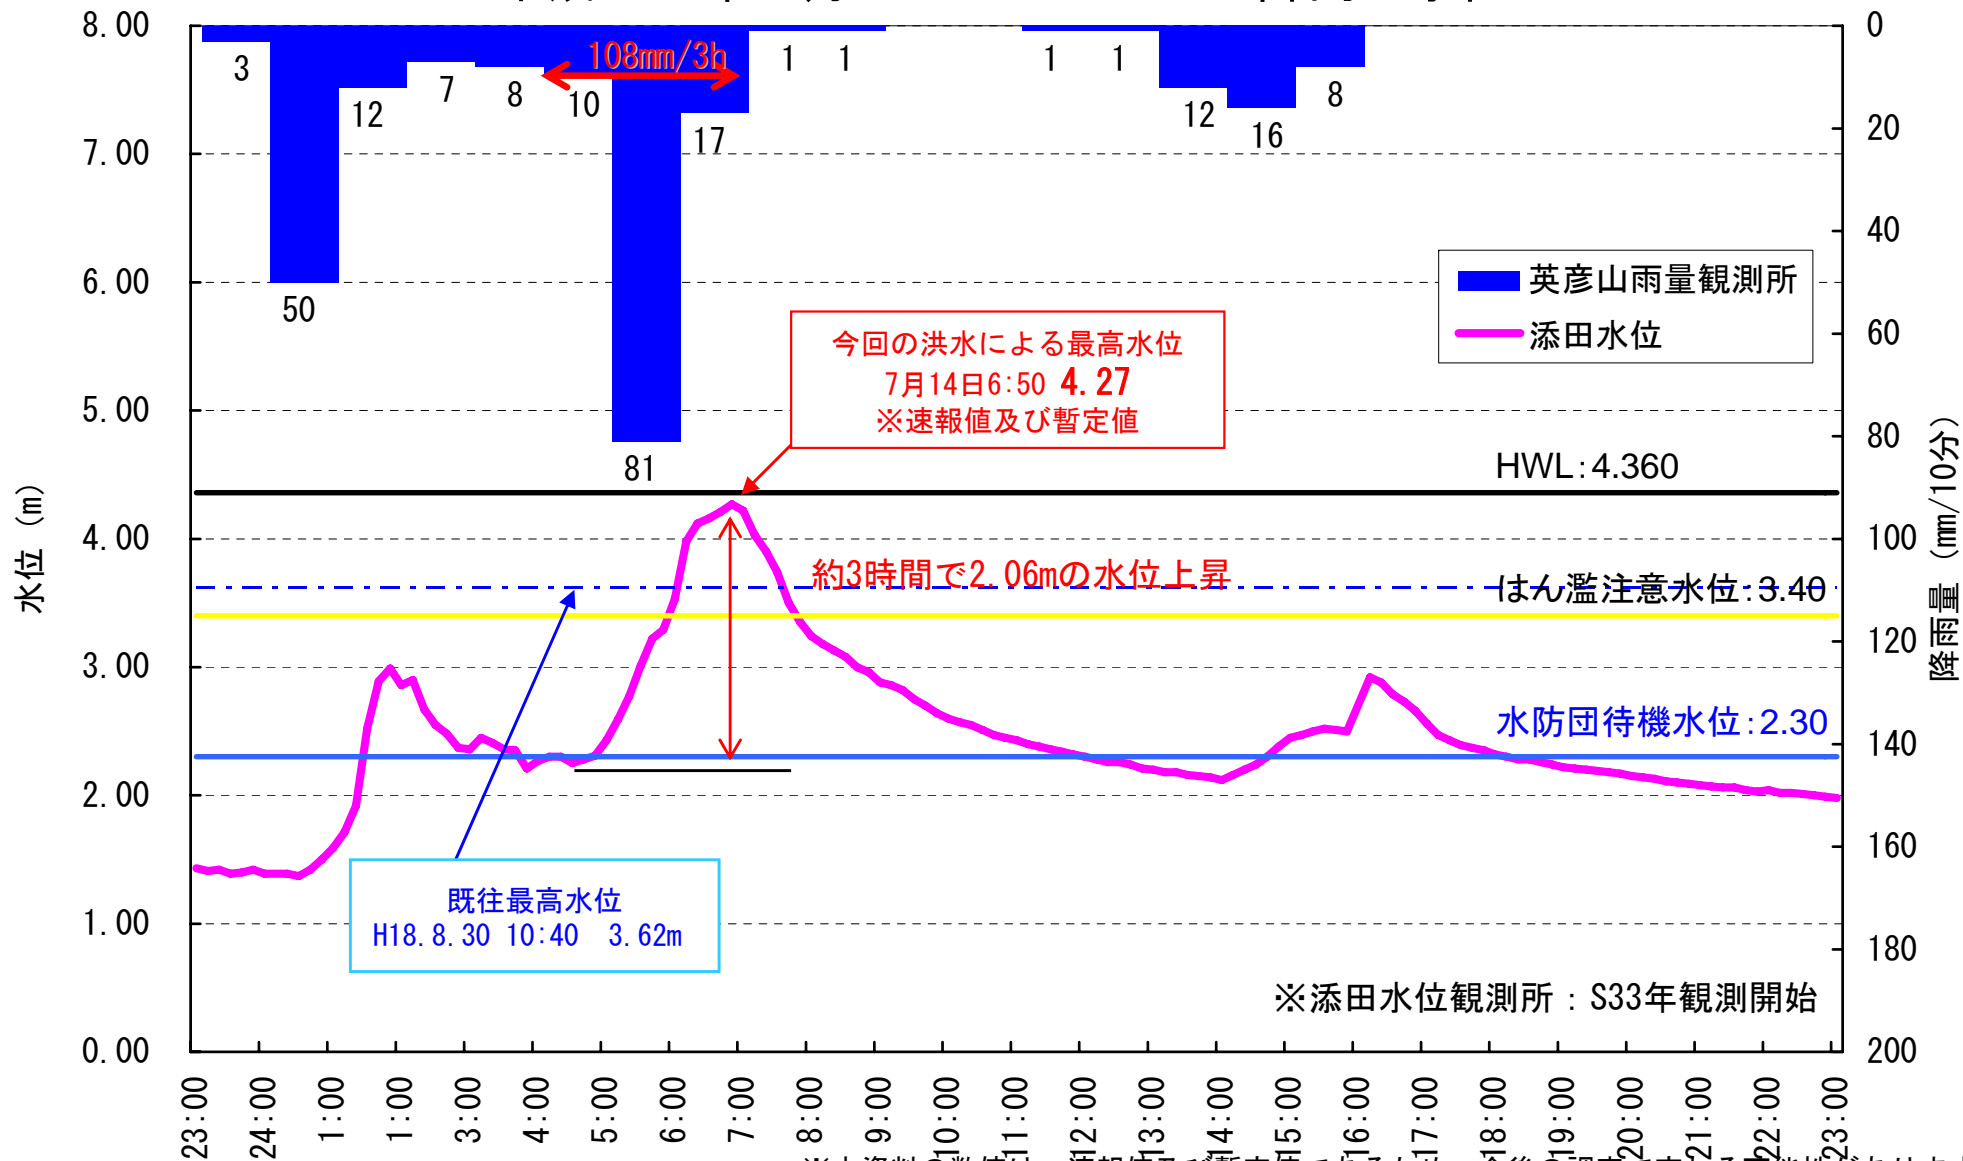
平成24年7月13日～14日の降雨と水位

英彦山(ひこさん)雨量観測所において、7月14日の5時から6時までの1時間に81ミリ、4時から7時までの3時間に108ミリを記録し、添田(そえだ)水位観測所では、観測史上第1位の水位を記録しました。

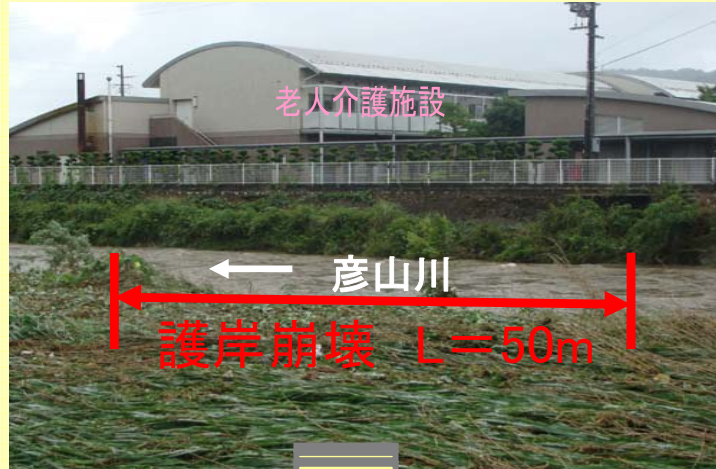
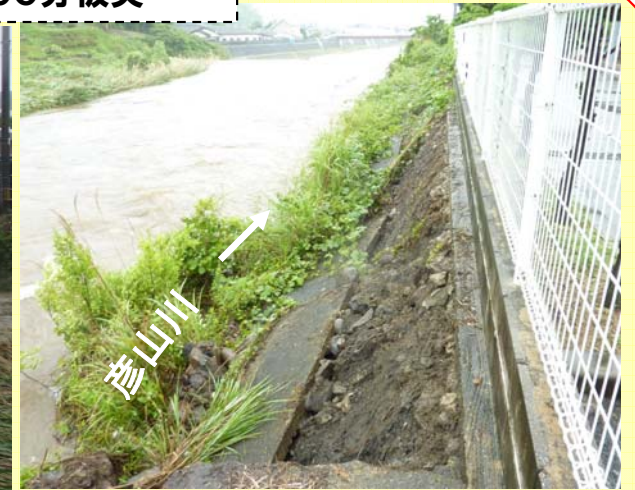
7月3日13時00分被災

遠賀川水系彦山川における福岡県田川郡添田町庄地先の護岸崩壊箇所（L=50m）は、7月4日10時から応急対策工事を実施し、7月7日17時に工事が完了しました。

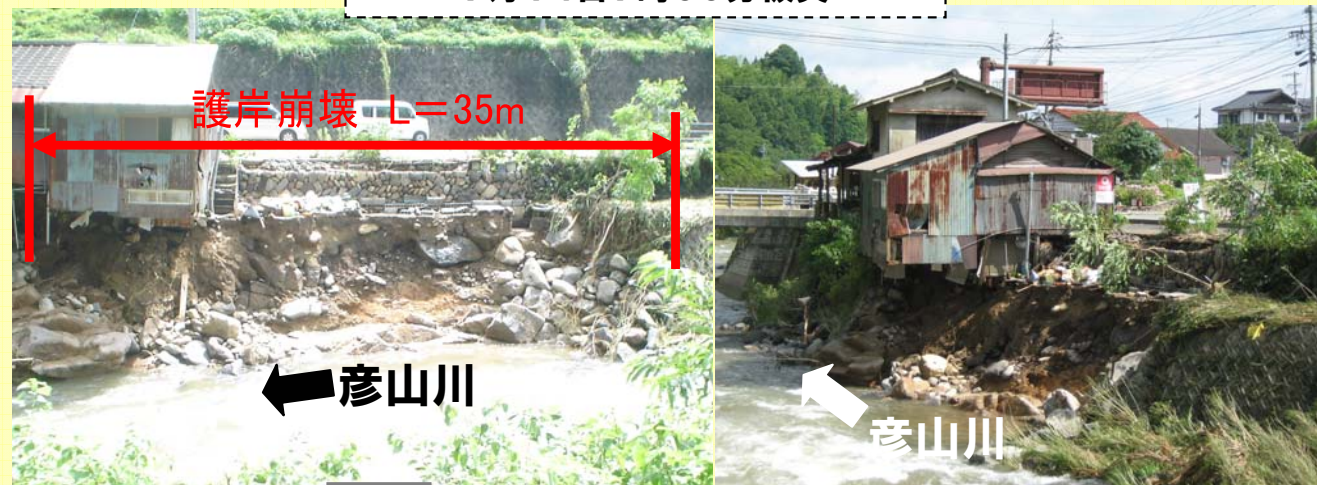
7月14日7時00分被災

遠賀川水系彦山川における福岡県田川郡添田町落合地先の護岸崩壊箇所（L=35m）は、7月17日8時30分から応急対策工事を実施し、7月19日5時時点では85%完了しており、現在も鋭意作業を行っております。
