速報版

遠賀川集中豪雨災害

平成15年7月18日～19日出水(梅雨前線)

国土交通省 九州地方整備局
遠賀川河川事務所

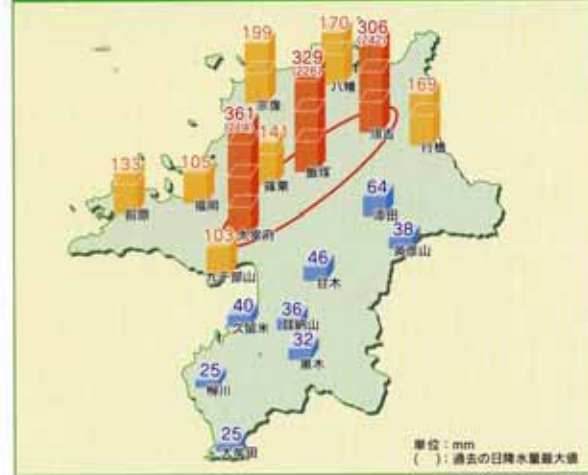
18日00時から19日09時までの総雨量（福岡管区気象台）

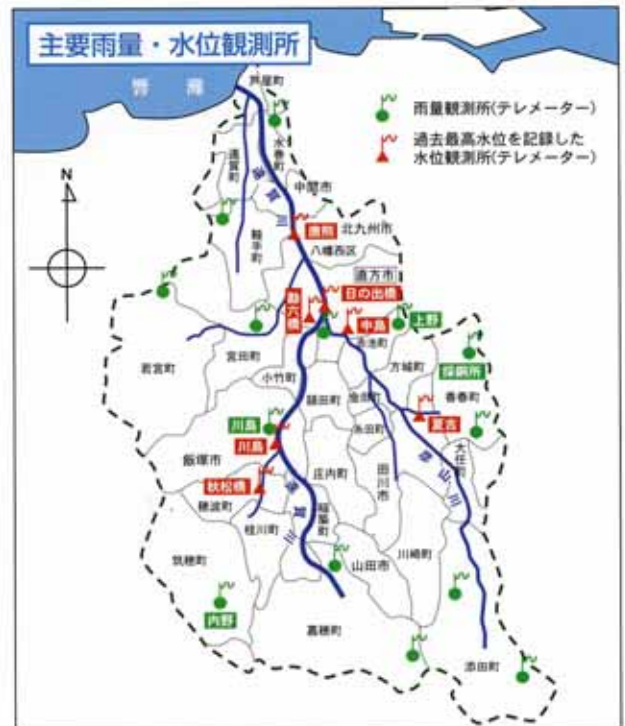
対象観測所位置図 国土交通省 遠賀川河川事務所（平成15年7月現在）

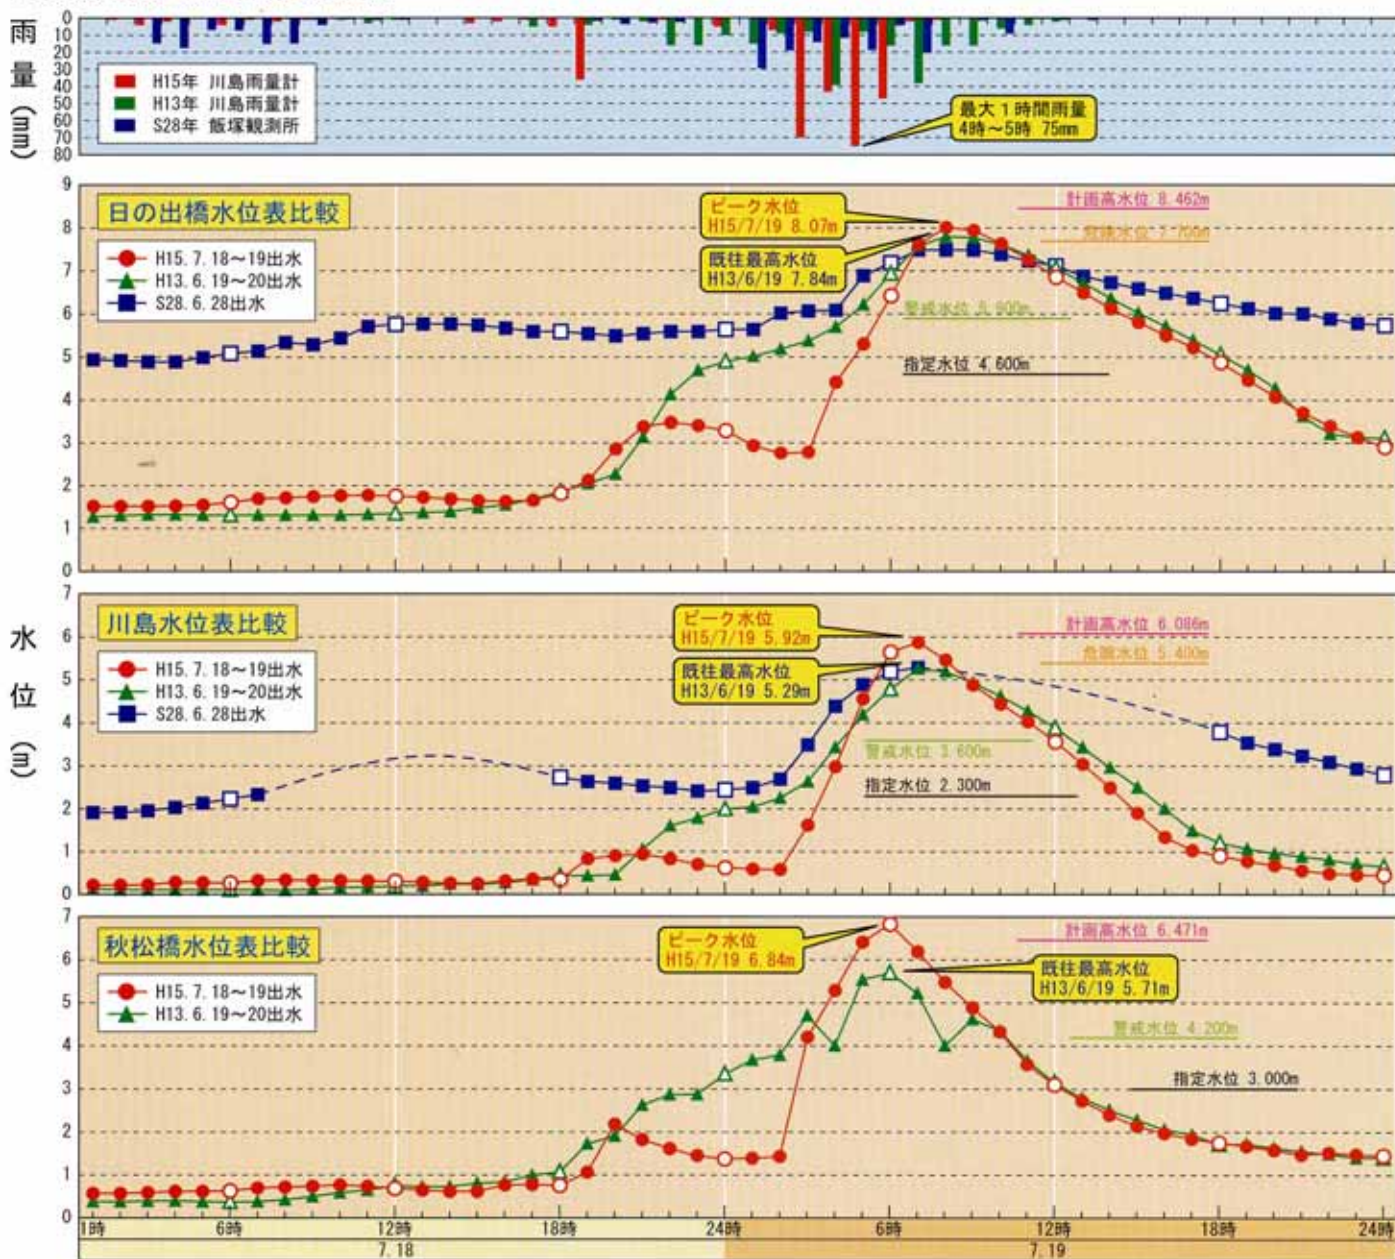
●実績降雨と河川水位の比較

遠賀川の支川穂波川の秋松橋水位観測所において19日6時00分に**6.84 m (ピーク水位)**となった。この水位は平成13年6月19日～20日出水時の5.71 m (既往最高水位)を遙かに超え、計画高水位 (H. W. L) 6.471 m を約40 cm 上回った。また、代表観測所である川島水位観測所において19日6時50分に**5.92 m (ピーク水位)**、日の出橋水位観測所において19日8時20分に**8.07 m (ピーク水位)**となり、いずれも、平成13年6月19日～20日出水時に記録した既往最高水位を遙かに超え、危険水位も約40～50 cm 上回った。

今回の特徴としては、3～4時間の短時間に時間雨量40ミリ以上の非常に激しい雨が断続的に降り続き、昭和28年6月、平成13年6月出水時と違う短時間での急激な水位上昇が大出水をおこした要因である。特に、秋松橋水位観測所で19日2時00分～3時00分の1時間に1.44 m → 4.21 m と約2.8 m の水位上昇、川島水位観測所で4時00分～5時00分に2.99 m → 4.57 m、日の出橋水位観測所で3時00分～4時00分に2.79 m → 4.42 m といずれも約1.6 m 水位が上昇した。

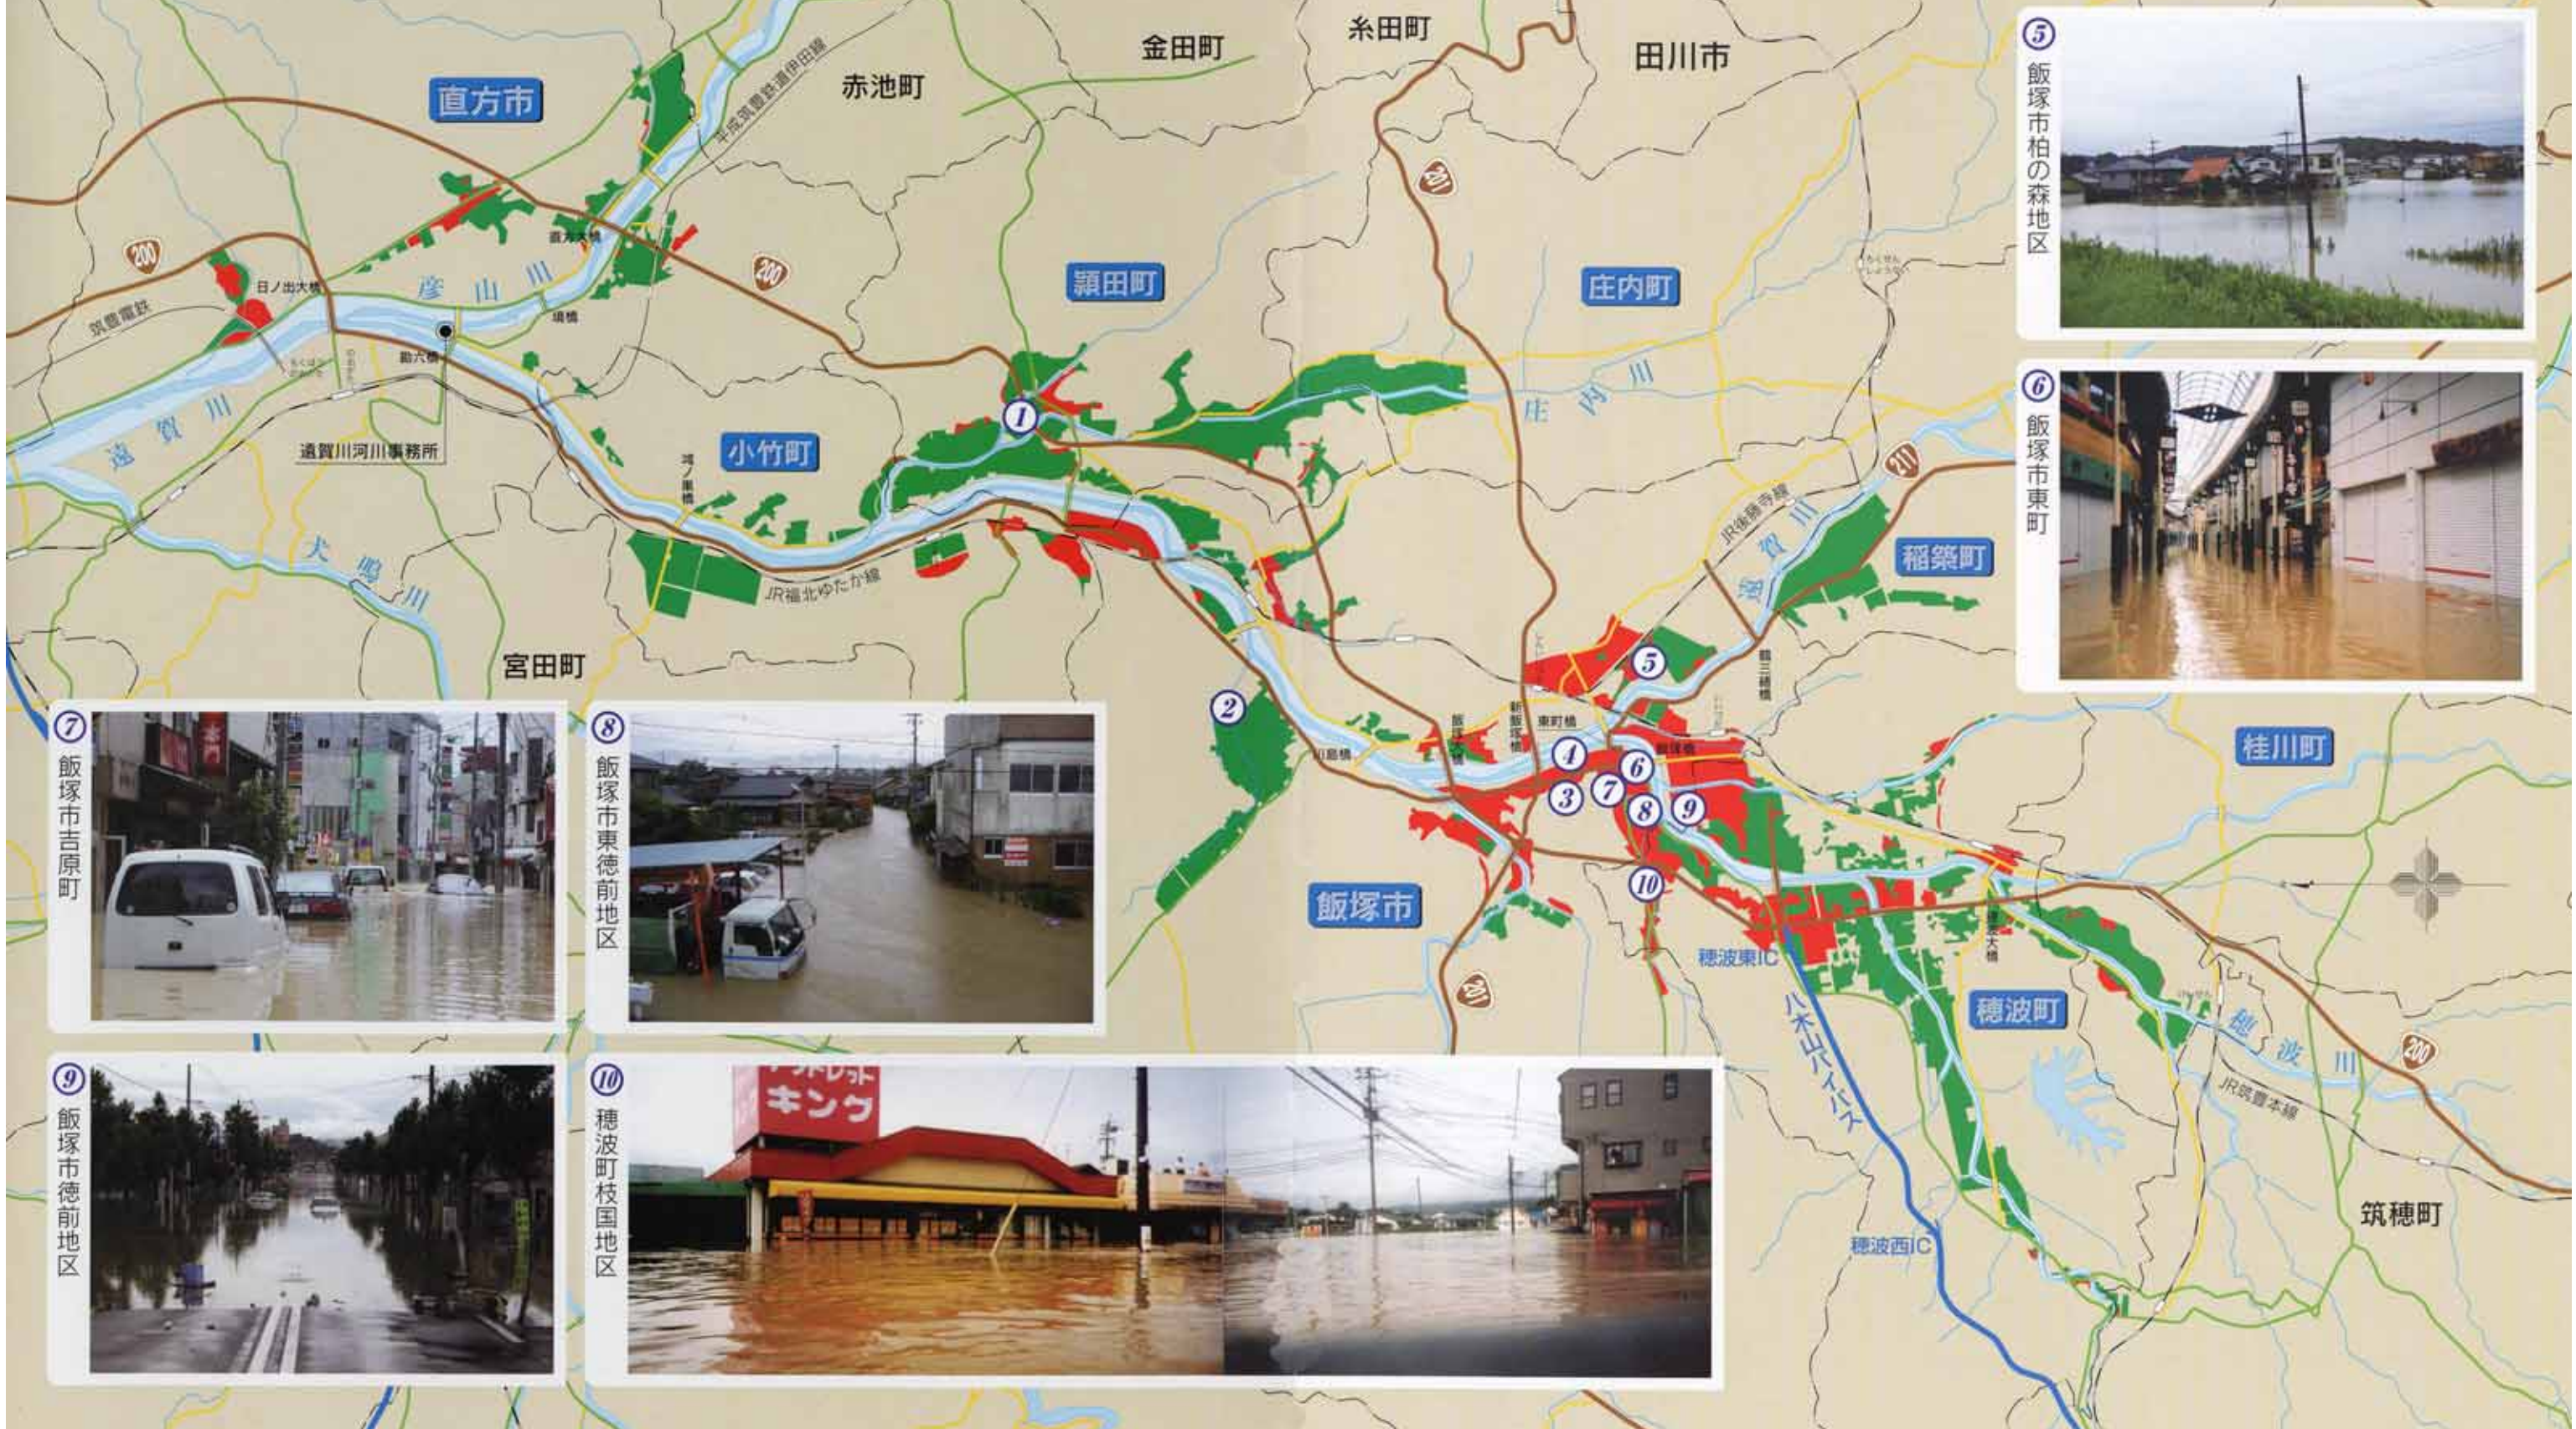
凡例	
	田畑浸水区域
	家屋浸水区域
① - ⑩	浸水状況写真番号
	飯塚市 浸水市町村
