肝属川水系河川整備計画の点検について

令和元年11月11日

国土交通省 九州地方整備局 大隅河川国道事務所

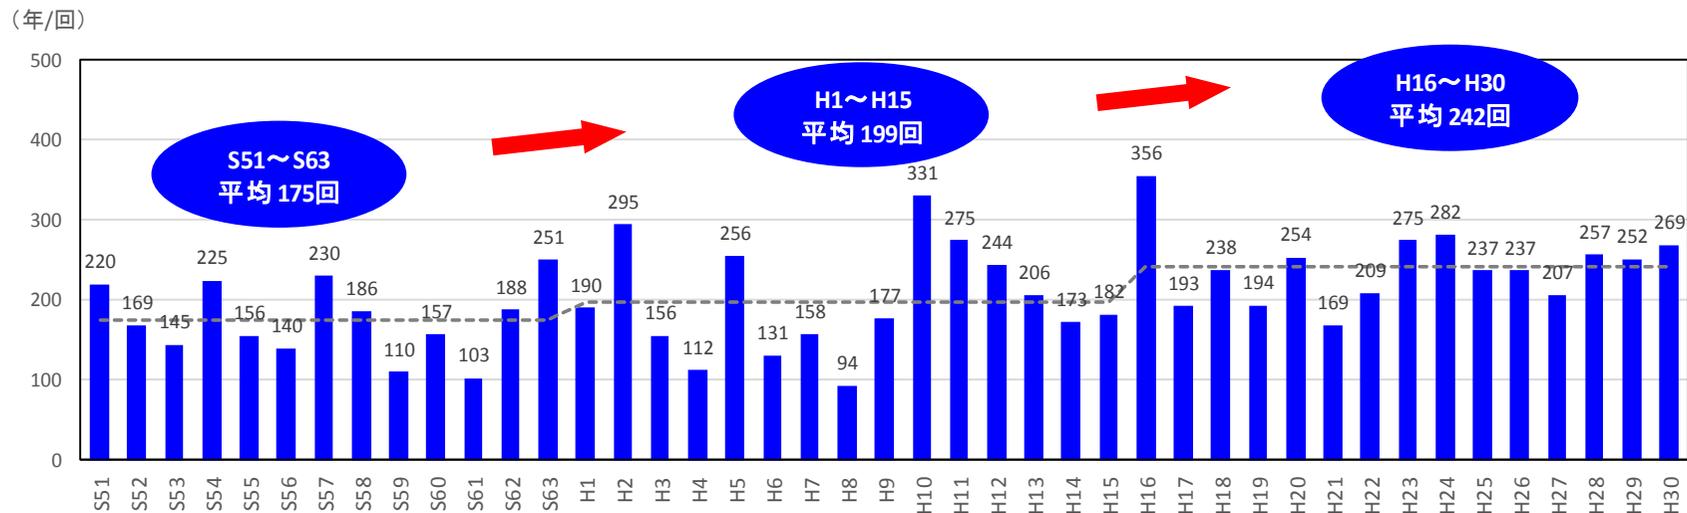
◆1時間降水量50mm以上の年間発生回数(1000地点あたり)

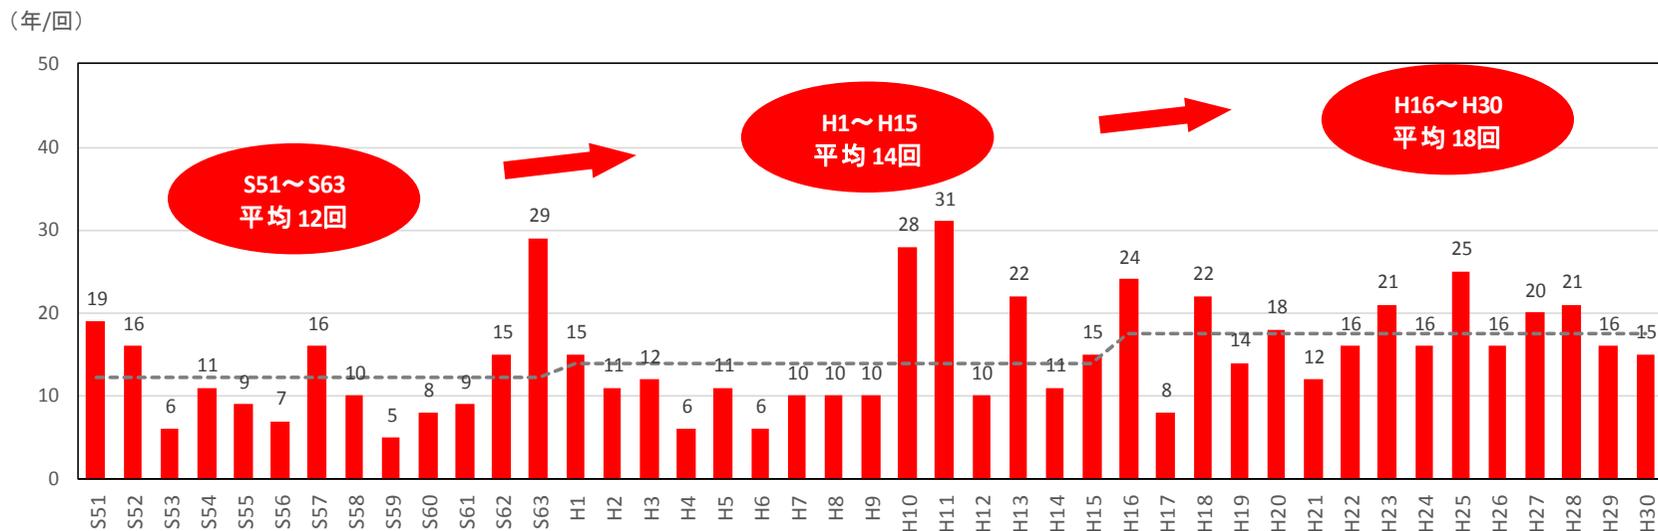
◆1時間降水量80mm以上の年間発生回数(1000地点あたり)

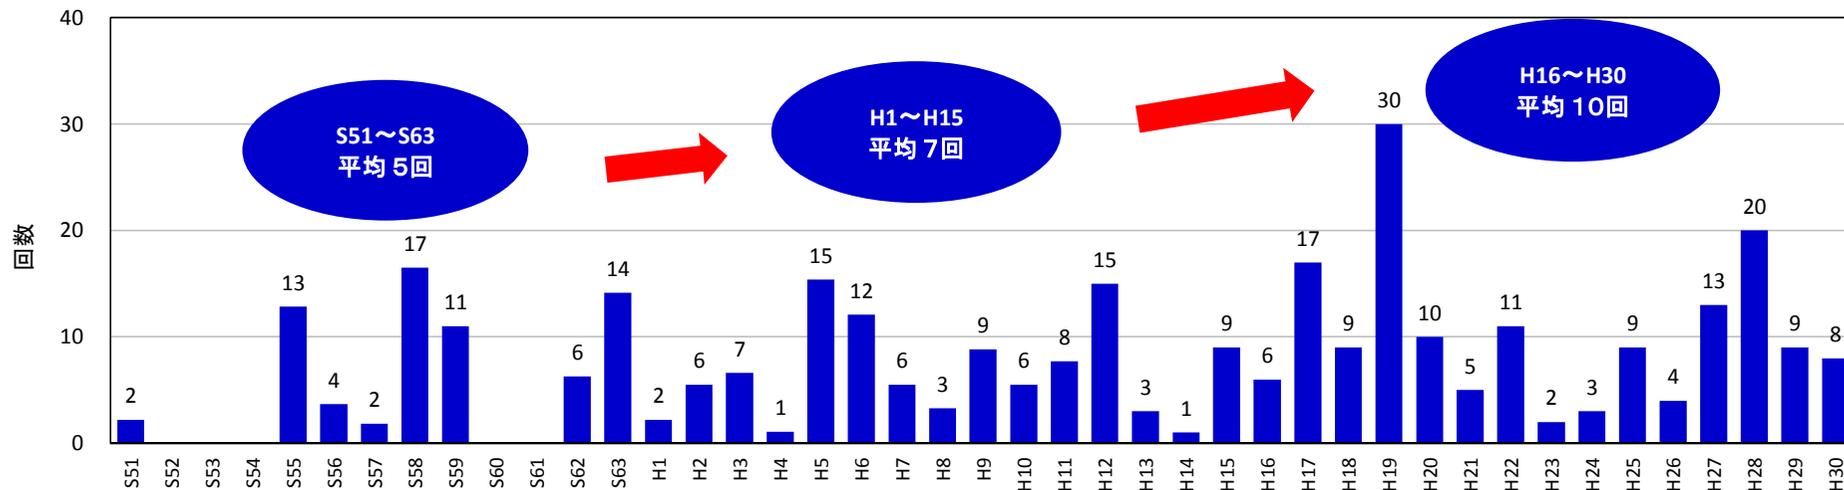
◆1時間降水量50mm以上の年間発生回数（11地点あたり）

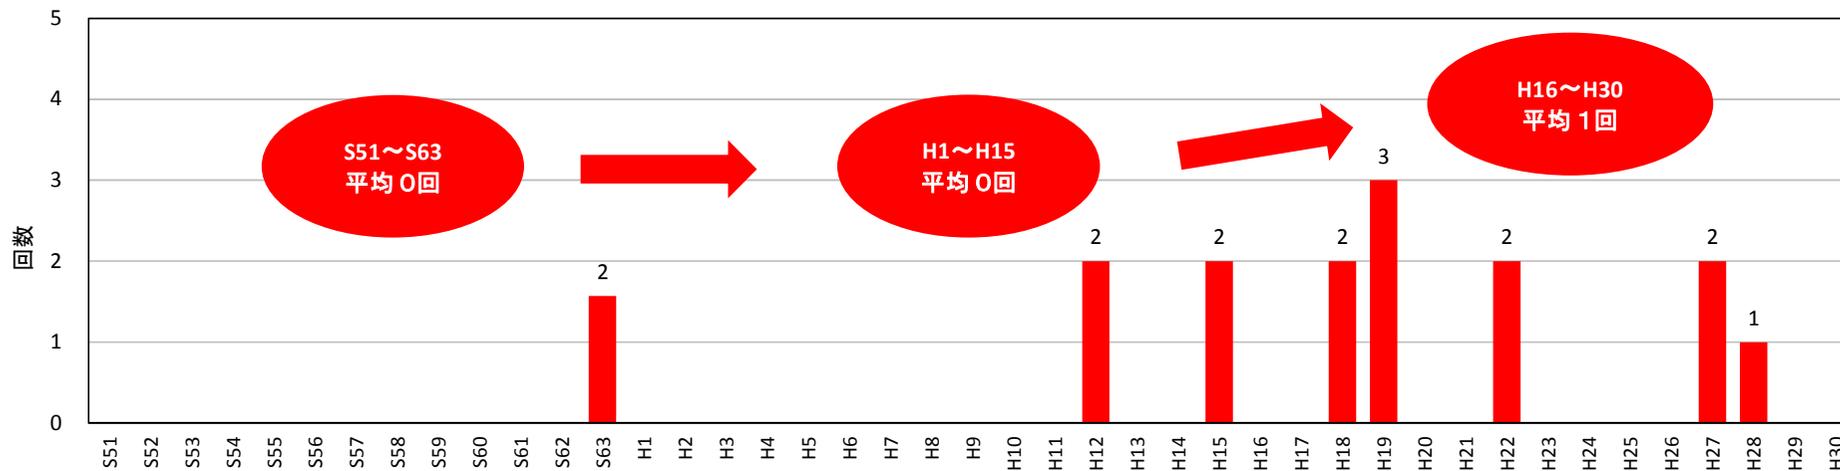
◆1時間降水量80mm以上の年間発生回数（11地点あたり）

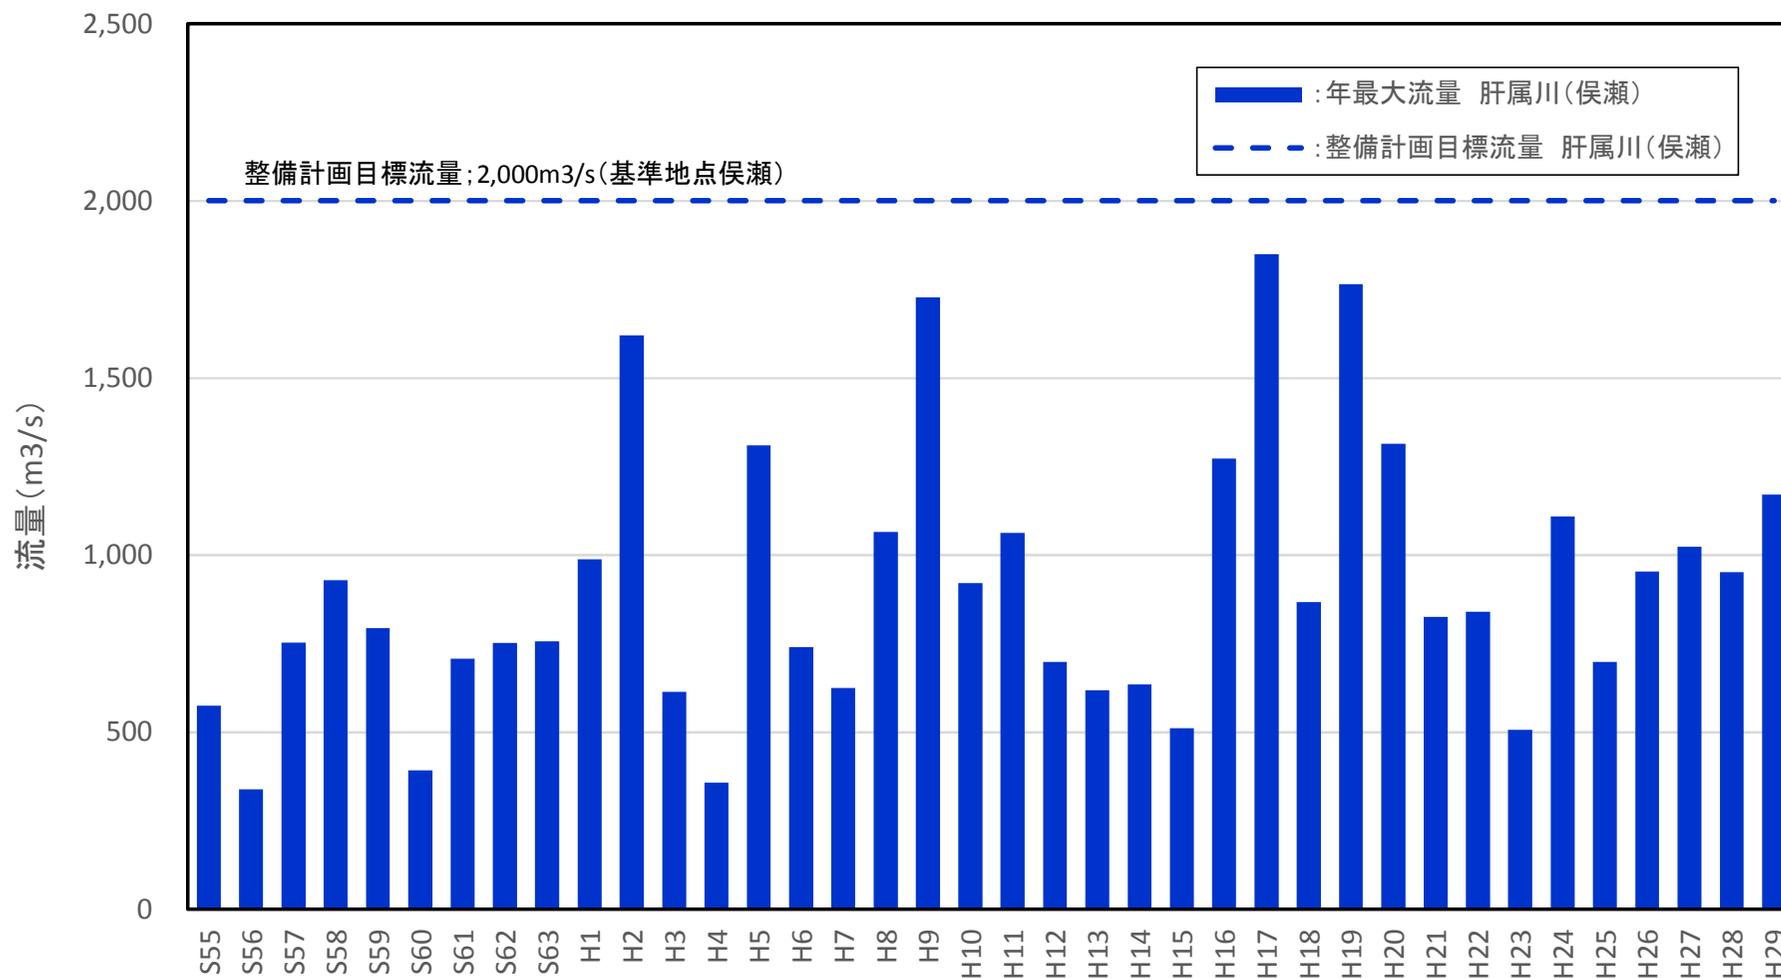
■ 河川整備計画策定後、河川整備計画目標流量を上回る洪水は発生していない。

- 近年、肝属川流域でも1時間あたりの降雨量は増加傾向であるが、量的整備の目標である河川整備計画目標流量は超えていない。
- 流域内の人口、土地利用、資産に大きな変化はなく、河川改修の必要性は変わらない。
- 河川空間を活用したイベント、環境学習等の場として、継続的な利用が行われている。
- 全国的に大規模な出水による災害が発生しており、緊急的なハード対策に加え、水防災意識社会再構築の取り組みや防災・減災等のソフト対策など、ハード・ソフト一体となった更なる取り組みが求められている。

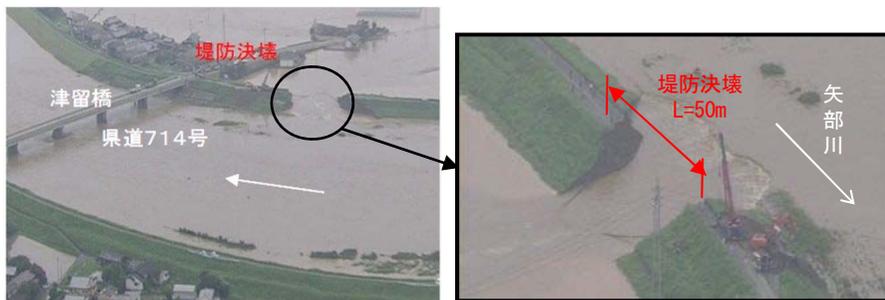
堤防決壊事例 ①矢部川 (福岡県柳川市)

平成24年7月九州北部豪雨に伴う出水により、矢部川水系矢部川およびその派川沖端川で堤防が決壊し被害が発生した。

基礎地盤からのパイピングが主たる被災要因であると考えられている。

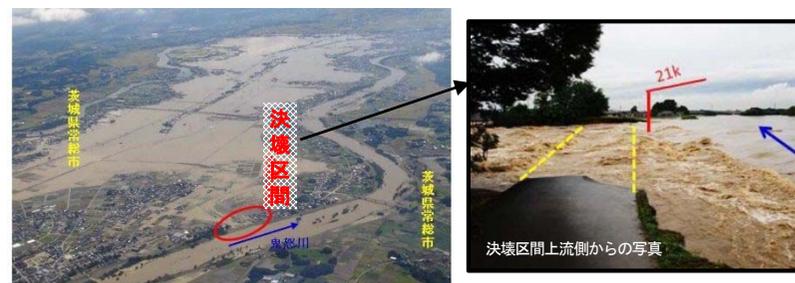
堤防決壊事例 ②鬼怒川 (茨城県常総市)

平成27年9月関東・東北豪雨により、利根川水系鬼怒川で堤防が決壊し、氾濫等による被害が発生した。**越水により川裏側の洗堀、崩壊が継続**したことで、堤防決壊に至ったと考えられている。

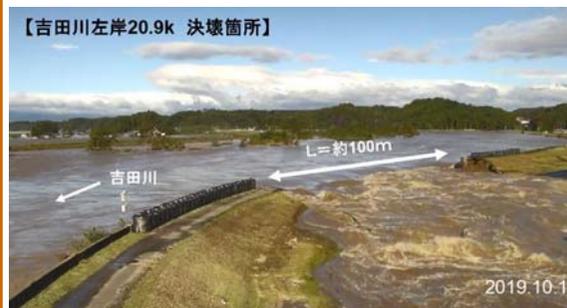
鳴瀬川水系吉田川の堤防決壊状況 (宮城県)

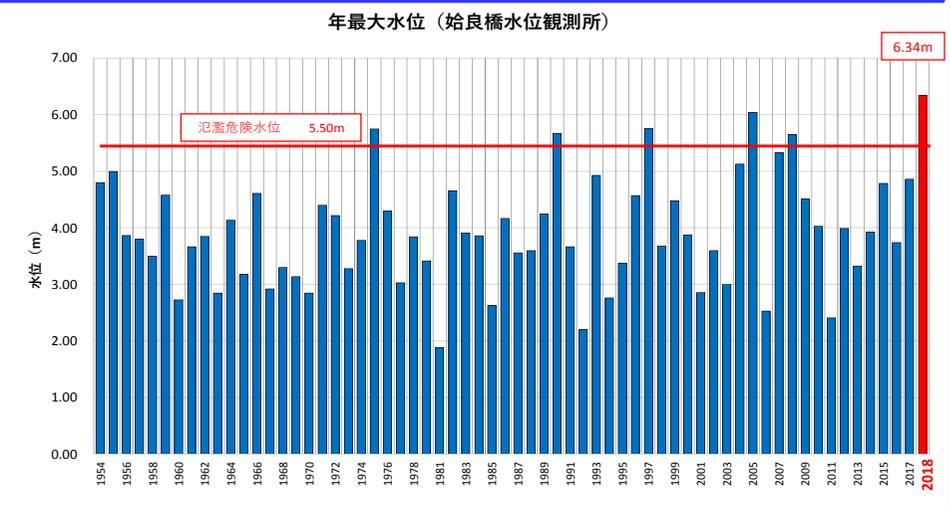
- ◆ 台風24号は平成30年9月30日9時過ぎに大隅半島に最接近。肝属川流域の多くの雨量観測所で29日から30日の48時間に300mmを超える激しい降雨を観測した。
- ◆ 肝属川の俣瀬橋観測所では氾濫危険水位5.00mに迫る4.94mを観測、特に始良川の始良橋観測所では氾濫危険水位5.50mを越えて**6.34m(20日10時20分)に観測史上最大の水位**を記録し、流量においても**553m³/s(速報値)の観測史上最大の流量**を記録した。

◆ 始良橋水位観測所の水位

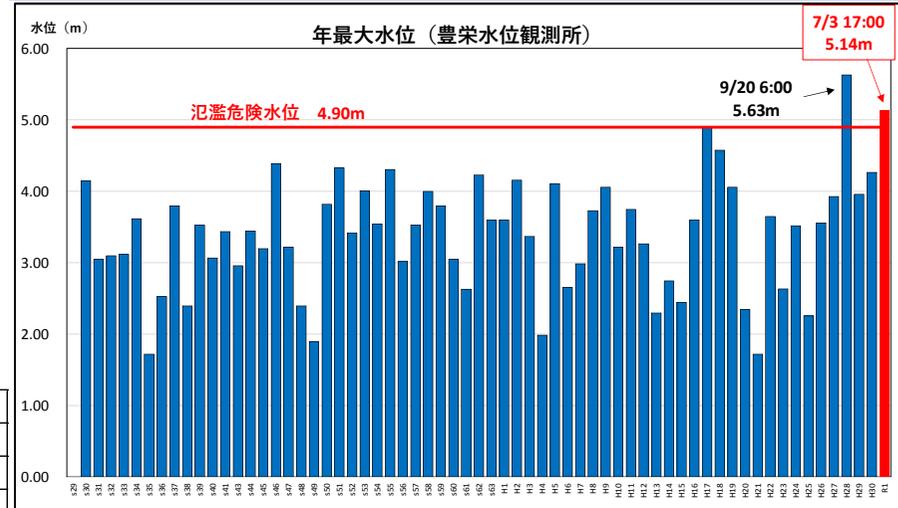
- ◆6月末より梅雨前線が九州南部に停滞し、特に肝属川流域では7月3日から強い降雨となり、串良川上流の井手雨量観測所では4日までの48時間で総雨量約500mm、3日13時までの最大1時間雨量80mmの激しい降雨を観測した。
- ◆この一連の降雨により串良川の豊栄橋観測所では氾濫危険水位4.90mを超え、観測史上最高水位を記録し、沿川に甚大な被害をもたらした平成28年9月の台風16号に迫る5.14mを記録するとともに、氾濫危険水位を約9時間も超過するなど危険な状態が続いた。

◆豊栄橋水位観測所の水位(速報)

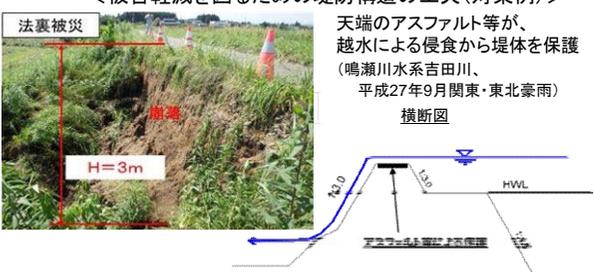
<被害軽減を図るための堤防構造の工夫(対策例)>

法裏被災
H=3m

天端のアスファルト等が、越水による侵食から堤体を保護
(鳴瀬川水系吉田川、平成27年9月関東・東北豪雨)
横断面

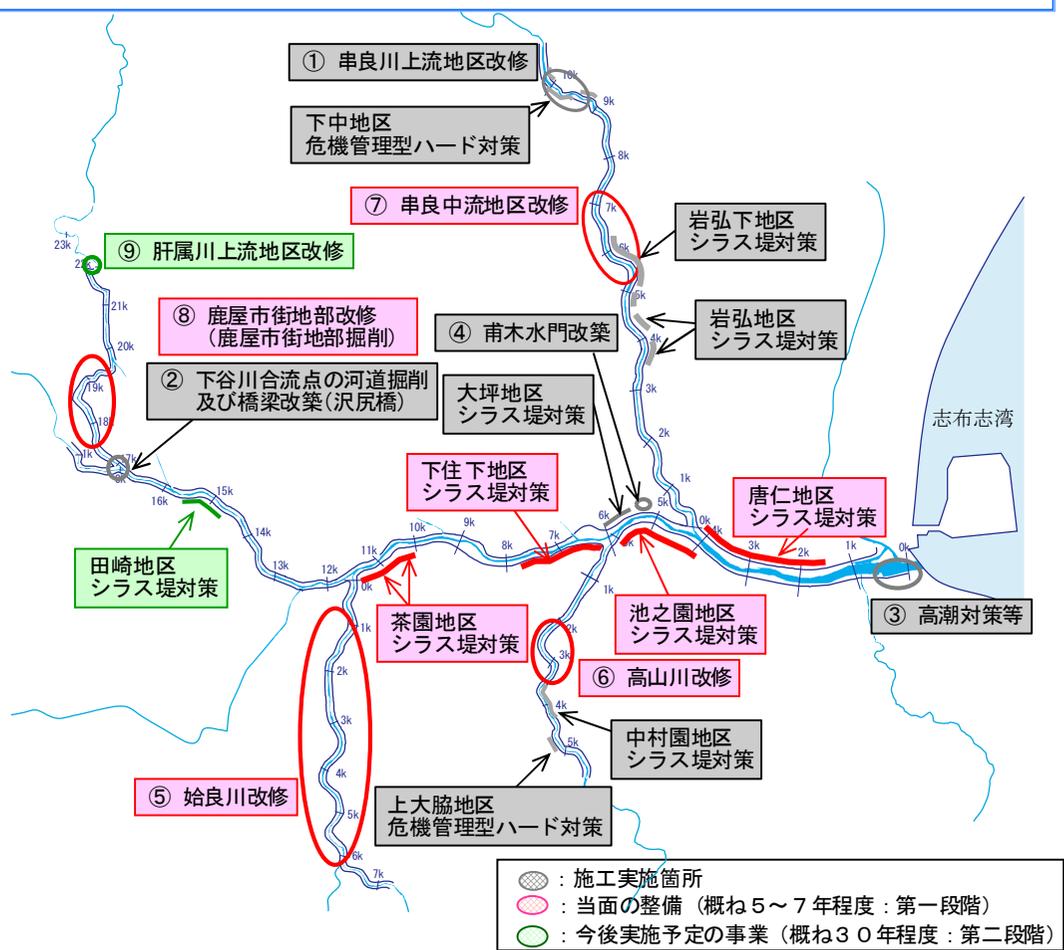
- 当面の対策（概ね5～7年）では、流下能力が低い本支川の河道掘削および橋梁改築等を実施する。また、堤防の浸透に対する安全率が低く、過去に被災履歴があり背後地資産が高い箇所から優先して、シラス堤対策を実施する。
- 当面整備完了後、水系全体で河川整備の目標安全度（W=1/30）を目指して、順次河道掘削等の河川改修及びシラス堤対策を進めていく。

種別	No	地区名	整備内容
施工実施箇所	①	串良川上流地区	築堤
	②	下谷川合流点	河道掘削、橋梁改築
	③	高潮区間	高潮堤防整備等
	④	甫木水門	水門改築
		下中地区他	危機管理型ハード対策
		岩弘地区他	シラス堤対策
当面の整備	⑤	始良川	河道掘削、橋梁改築等
	⑥	高山川	河道掘削
	⑦	串良中流地区	河道掘削、橋梁補強
	⑧	肝属川鹿屋市街地	河道掘削、橋梁補強
今後実施予定の事業	⑨	肝属川上流地区	固定堰改築、河道掘削
		田崎地区	シラス堤対策

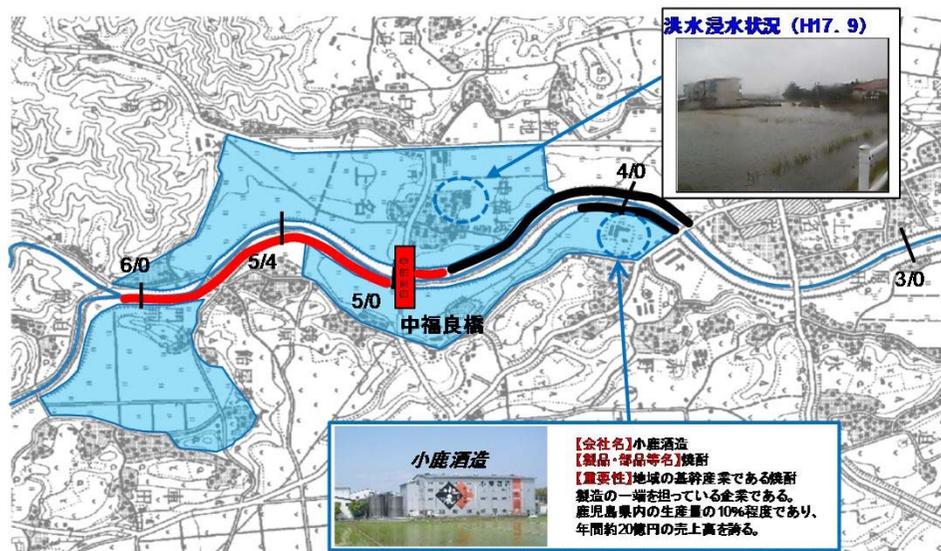
被害想定及び対策箇所位置図

- ・始良川については、鹿屋市吾平町の市街地を流下しており、整備計画目標流量洪水が発生した場合、河積不足により氾濫の恐れがあり、氾濫した場合は家屋浸水の外、地域経済の基幹産業である焼酎製造会社が浸水するため地域への影響が大きい。
- ・平成27年度より河積確保のため、今年度末を目標に河道掘削及び中福良橋の架替えを実施している。
- ・その他、肝属川、串良川、高山川においても、国土強靱化に向けた緊急的な取り組みとして、河道掘削や樹木の伐採を実施している。

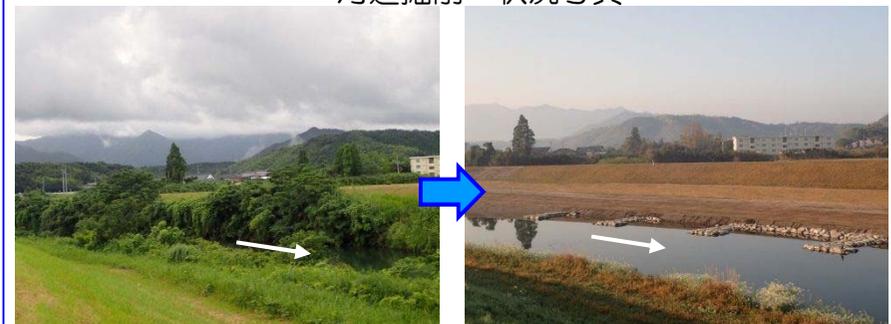
河道掘削 状況写真

高水敷の緩傾斜化により流速変化をなめらかにし土砂の再堆積を抑制

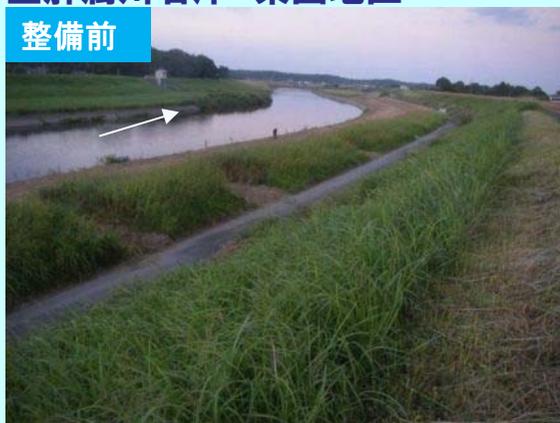
■肝属川右岸 茶園地区

- 堤防の安全性向上対策に関しては、浸透に対して必要な安全基準を満たしていない区間において、浸透に対する安全性を向上させるためのシラス堤の強化を実施している。
- 実施にあたっては、安全性が特に低くかつ過去に被災履歴のある区間から優先して実施するとともに、段階的な整備として川表法面から施工するなど、水系全体の堤防の安全性のバランスを考慮して実施している。

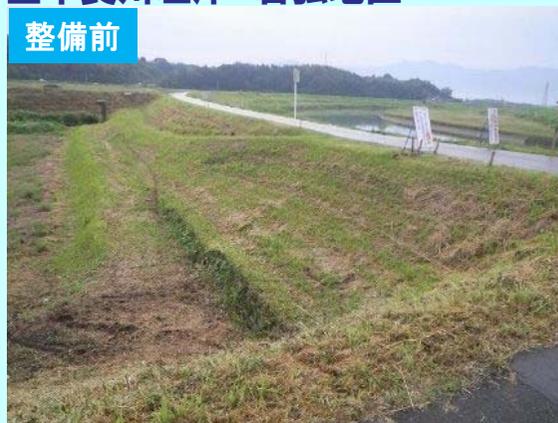
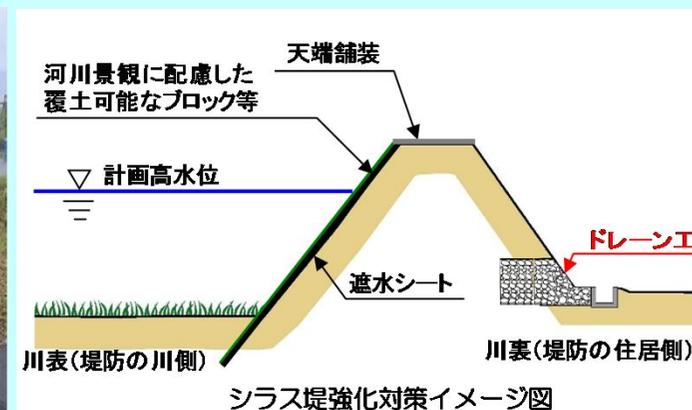
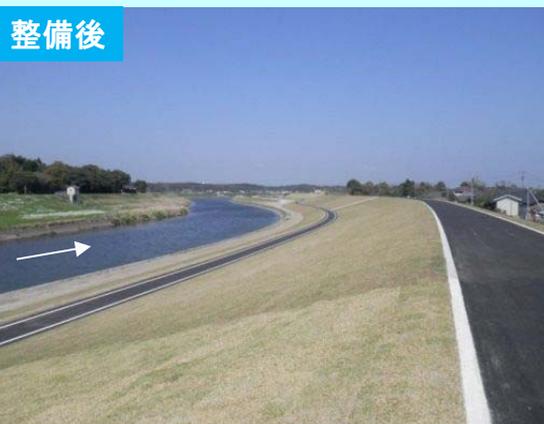
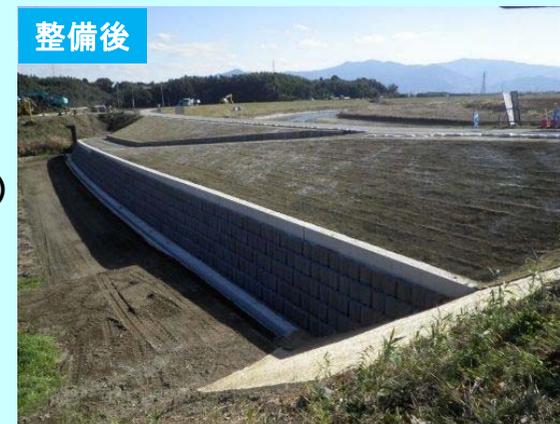
■串良川左岸 岩弘地区

(川表対策工)

(川裏対策工)

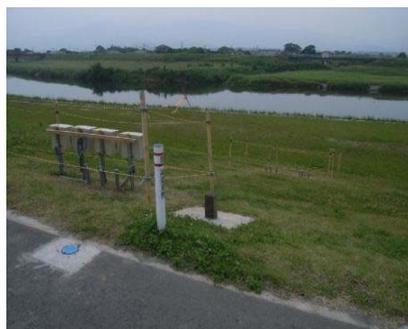
計器設置状況 (川表側)

■表のり面被覆工法の対策効果の検証

■内水が観測された場合における、ドレーン(将来計画)への影響検討

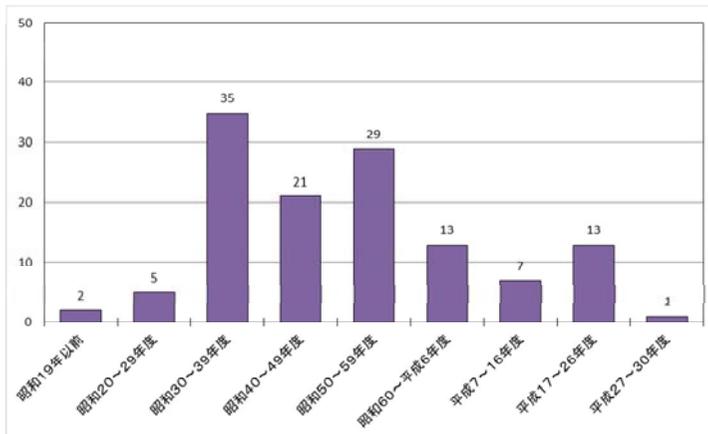
水門、樋管の年代別設置数

- 肝属川水系は126箇所の水門、樋管が存在し、その多くが昭和50年以前に築造されている。
- 長寿命化計画に基づき、老朽化した施設の維持修繕を実施する。
- 操作員の高齢化やゲリラ豪雨による樋管の操作遅れを回避するため、**扉体の無動力化**を実施していく。

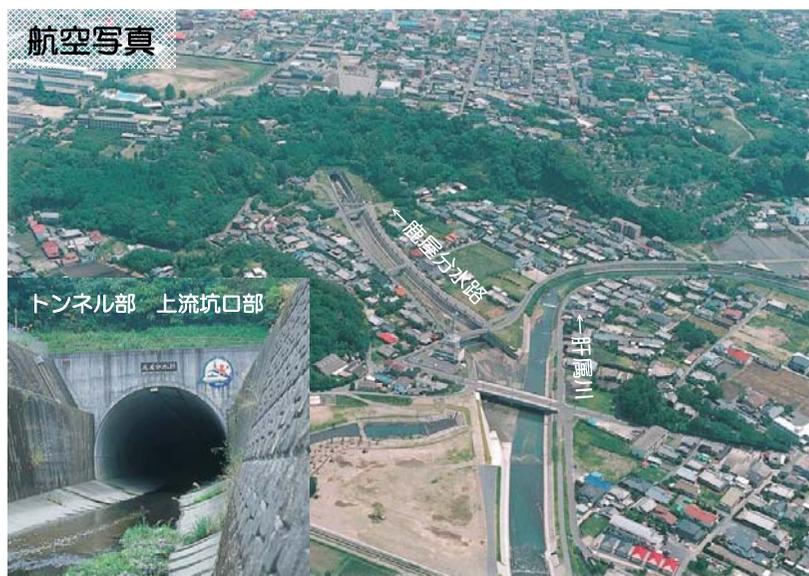
- 鹿屋分水路は、市街地の下を通過する河川トンネルであり、トンネル部は地下水位以下のシラスを掘削し施工されている。また、分水路周辺には透水性が高いボラ層が存在しているなど、さまざまな設置環境下にある施設である。
- 鹿屋分水路は、鹿屋分水路維持管理マニュアルに則って維持管理を行っているが、施工後20数年（トンネル部：平成3年 開水路部：平成8年完成）を経過したことから、平成27年度に学識者による鹿屋分水路維持管理技術検討委員会を開催し、従来の点検内容に加えて監視・観測体制を拡充した巡視点検の適切な実施を盛り込んだ、鹿屋分水路維持管理マニュアルの改定を行った。
- また、平成30年度の点検結果では、軽微な変状はあるものの過年度点検時からの進行性は認められないことが確認されており、引き続き監視・観測体制の強化及び巡視点検を行い適切な維持管理を実施する。

○巡視点検内容

- 地下水位・揚圧力測定機器の点検・定期更新
- 地下水位観測孔の定期洗浄（5年毎及び異常値観測時）
- 漏水・雨量等による監視体制の拡充
- 通常巡視（週2回）
- 体制時巡視（注意体制時：週3回 警戒体制以上：1回・日）
- トンネル部詳細点検（5年毎） 次回点検 令和5年度

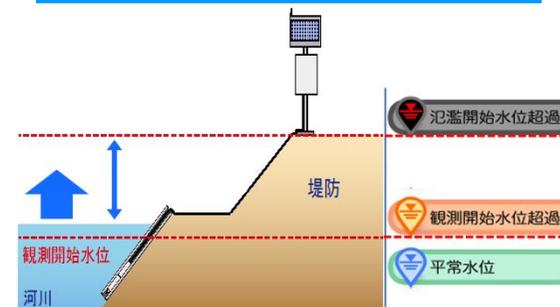
- ・堤防の高さや幅などから、相対的に氾濫が発生しやすい箇所などに、水位が上がった段階から計測を行う水位計を設置
- ・肝属川水系では計14基をH30年度中に設置し提供を開始

危機管理型水位計の計測範囲

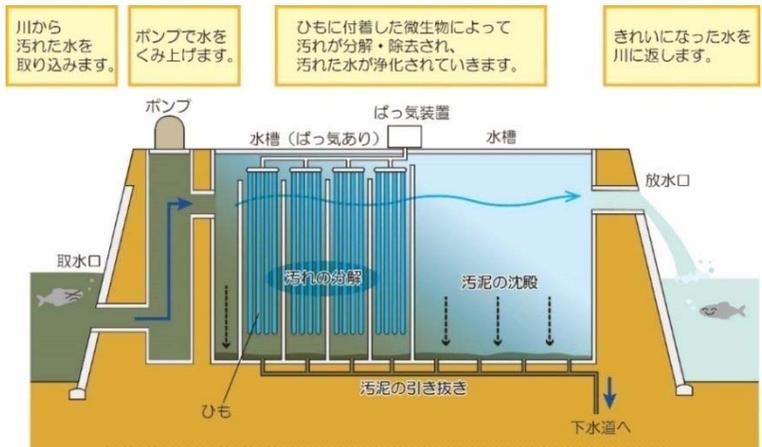
- 3号排水路外2箇所において、ひも状接触材を水路に敷設する浄化施設を整備するとともに、3号排水路の流末には、曝気装置付浄化施設（肝属川上流浄化施設）を整備し、浄化後に肝属川へ排水。
- 持続的・効率的な運用のため、沈殿した汚泥の除去やひも状接触材の修復等の管理を定期的を実施

曝気装置付浄化施設のしくみ

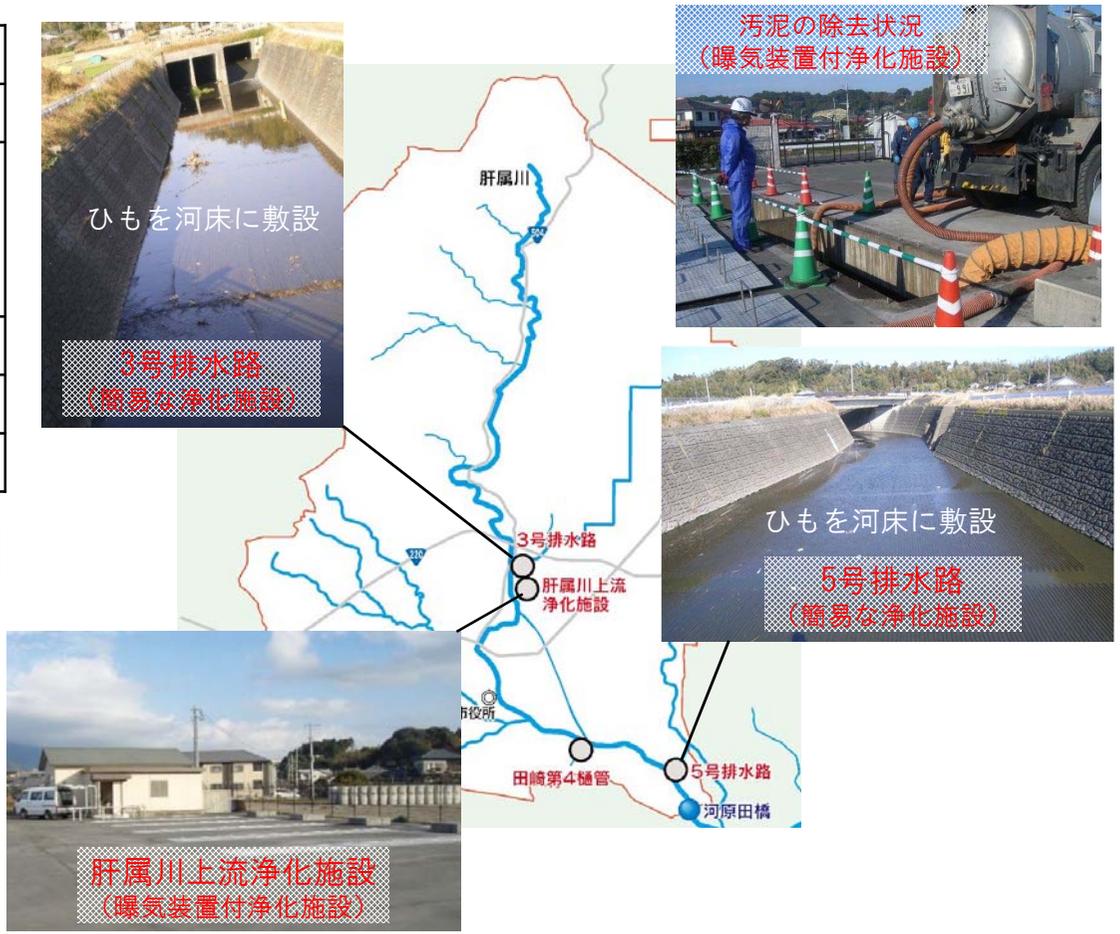
位置	肝属川上流（河原田橋より上流）
事業区分	水環境整備（河川浄化事業）
主な整備内容	<ul style="list-style-type: none"> ・3号排水路、5号排水路、田崎第4樋管：簡易な浄化施設（ひも状接触材） ・肝属川上流浄化施設：曝気装置付浄化施設
全体事業費	6.2億円
事業期間	平成18年度～平成24年度
整備完了年	平成24年度

肝属川上流河川浄化事業の実施地点

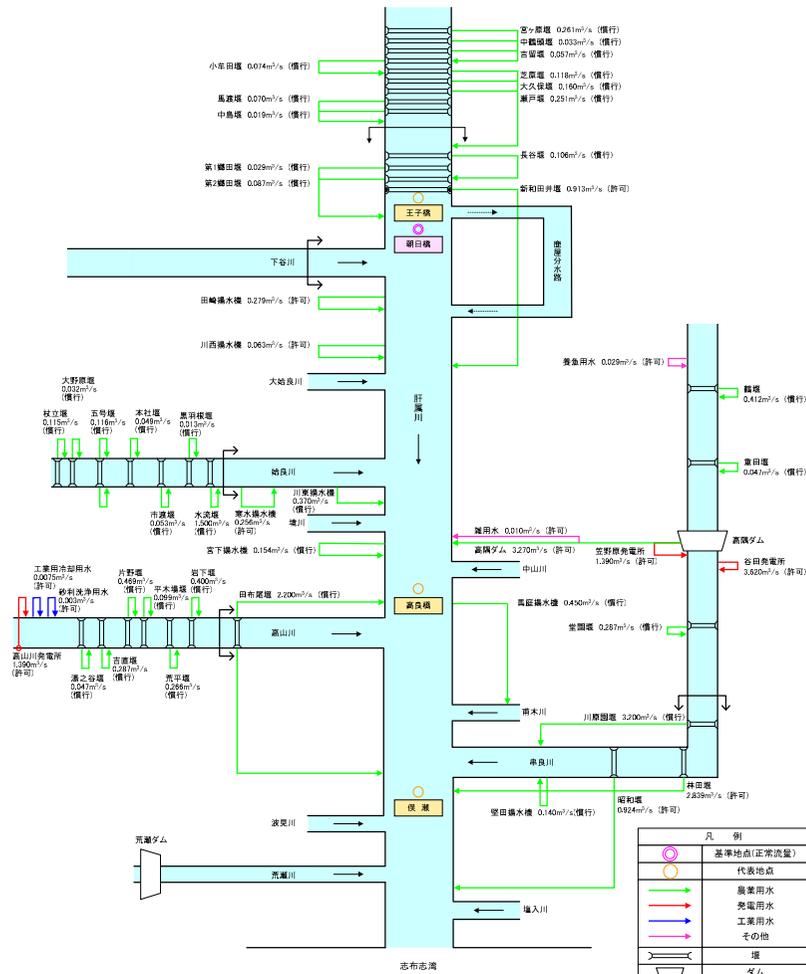
■河川水の水利用は、農業用水及び発電用水で水利権量全体の約99%を占めている。

肝属川水利用模式図

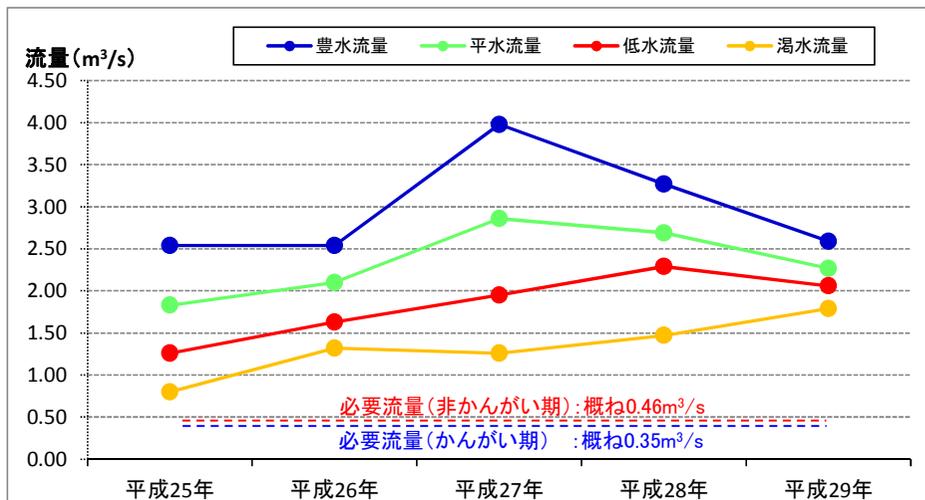
■整備計画策定以降を含む近年の朝日橋地点の流況をみると、概ね必要流量以上の流量を確保できており、渇水被害は発生していない。
 ■今後も関係機関と連携し必要流量の確保に努める。

朝日橋地点の流況 (H25~H29)

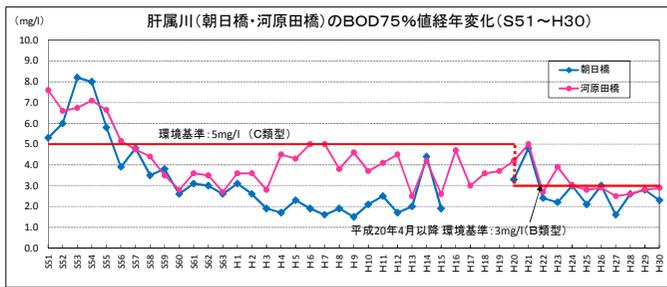
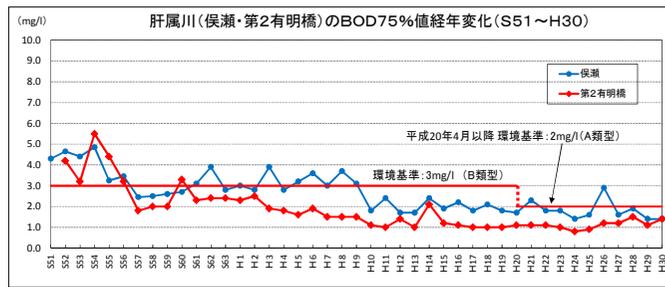
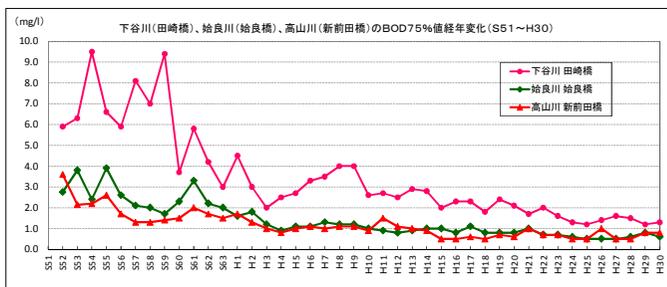
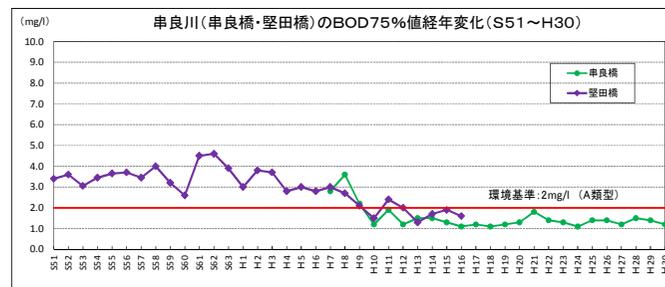
BOD(生物化学的酸素要求量)は、近年、環境基準値を概ね満足する状況を維持している。

BOD(75%値)の経年変化
