# ◆肝属川流域における台風24号での降雨の状況

# ◆台風24号に関する対応状況（雨量と水位：始良橋水位観測所）

平成30年9月台風24号における市町村の避難勧告の発令等に着目したタイムライン(防災行動計画)の検証 【肝属川水系始良川 始良橋観測所・鹿屋市編】

# 1. 肝属川流域における梅雨前線(6/25~7/4)での降雨の状況

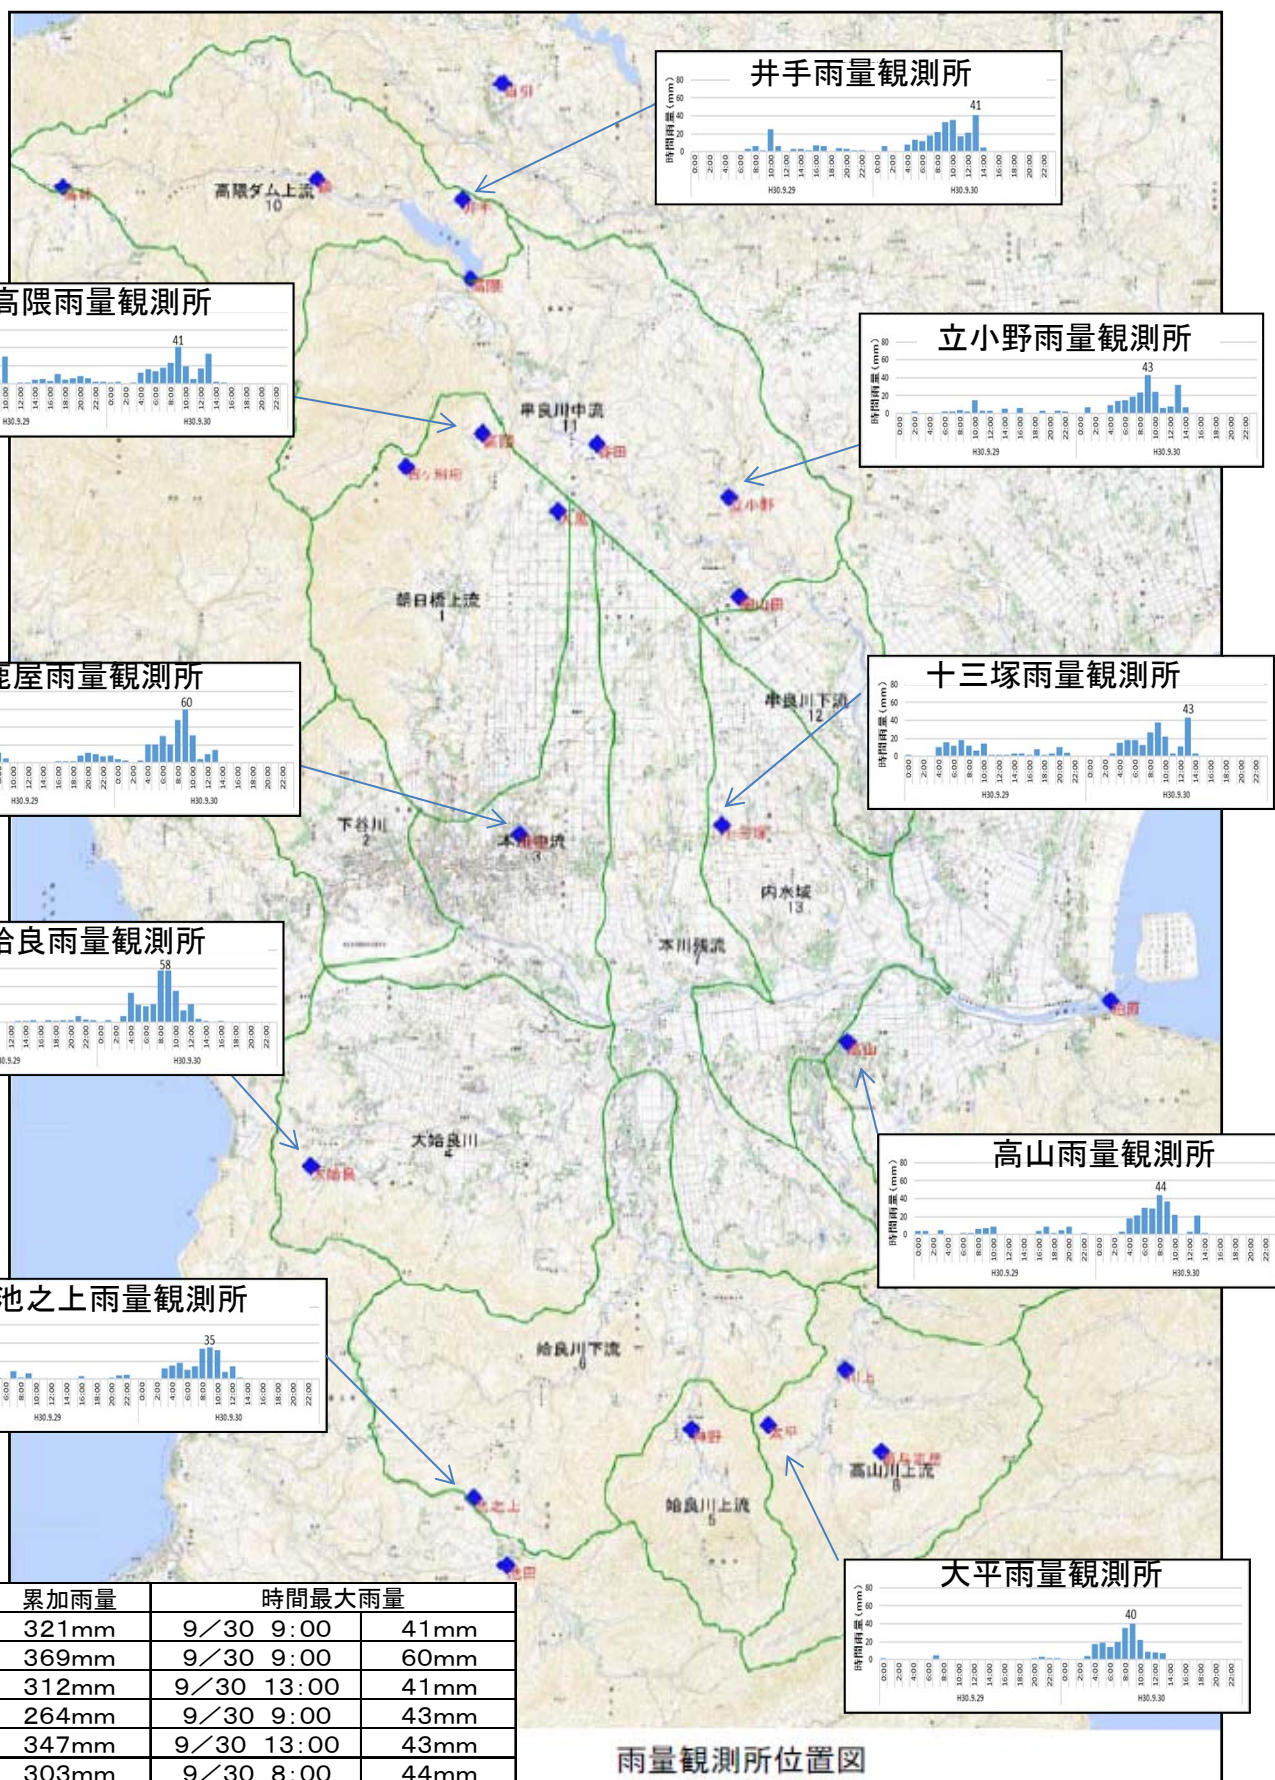
※累加雨量は、9/29～30日の48時間

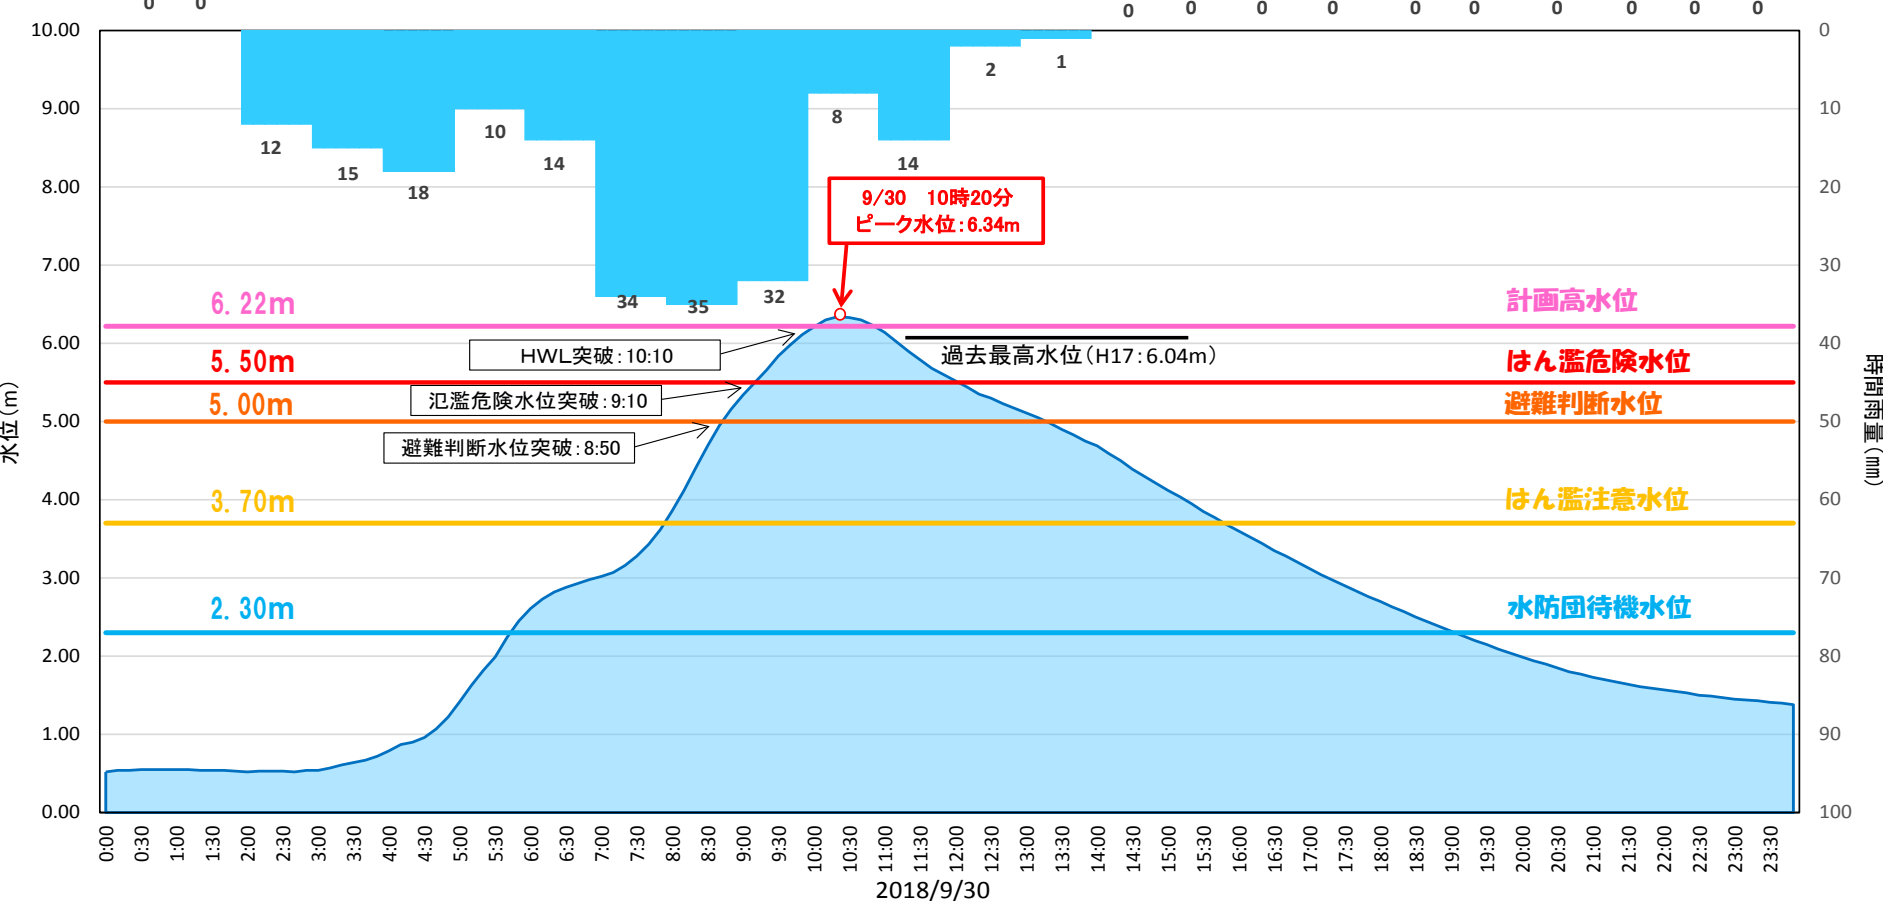
九州地整(始良川)：始良橋水位観測所(右岸1.5k)、池之上雨量観測所

◆肝属川水系始良川の始良橋水位観測所では氾濫危険水位を越えて10時20分にテレメータ観測値でH.W.L.=6.22mに越える6.34mの観測史上最高水位、最高流量（543m3/s、流量観測速報値）を記録した。

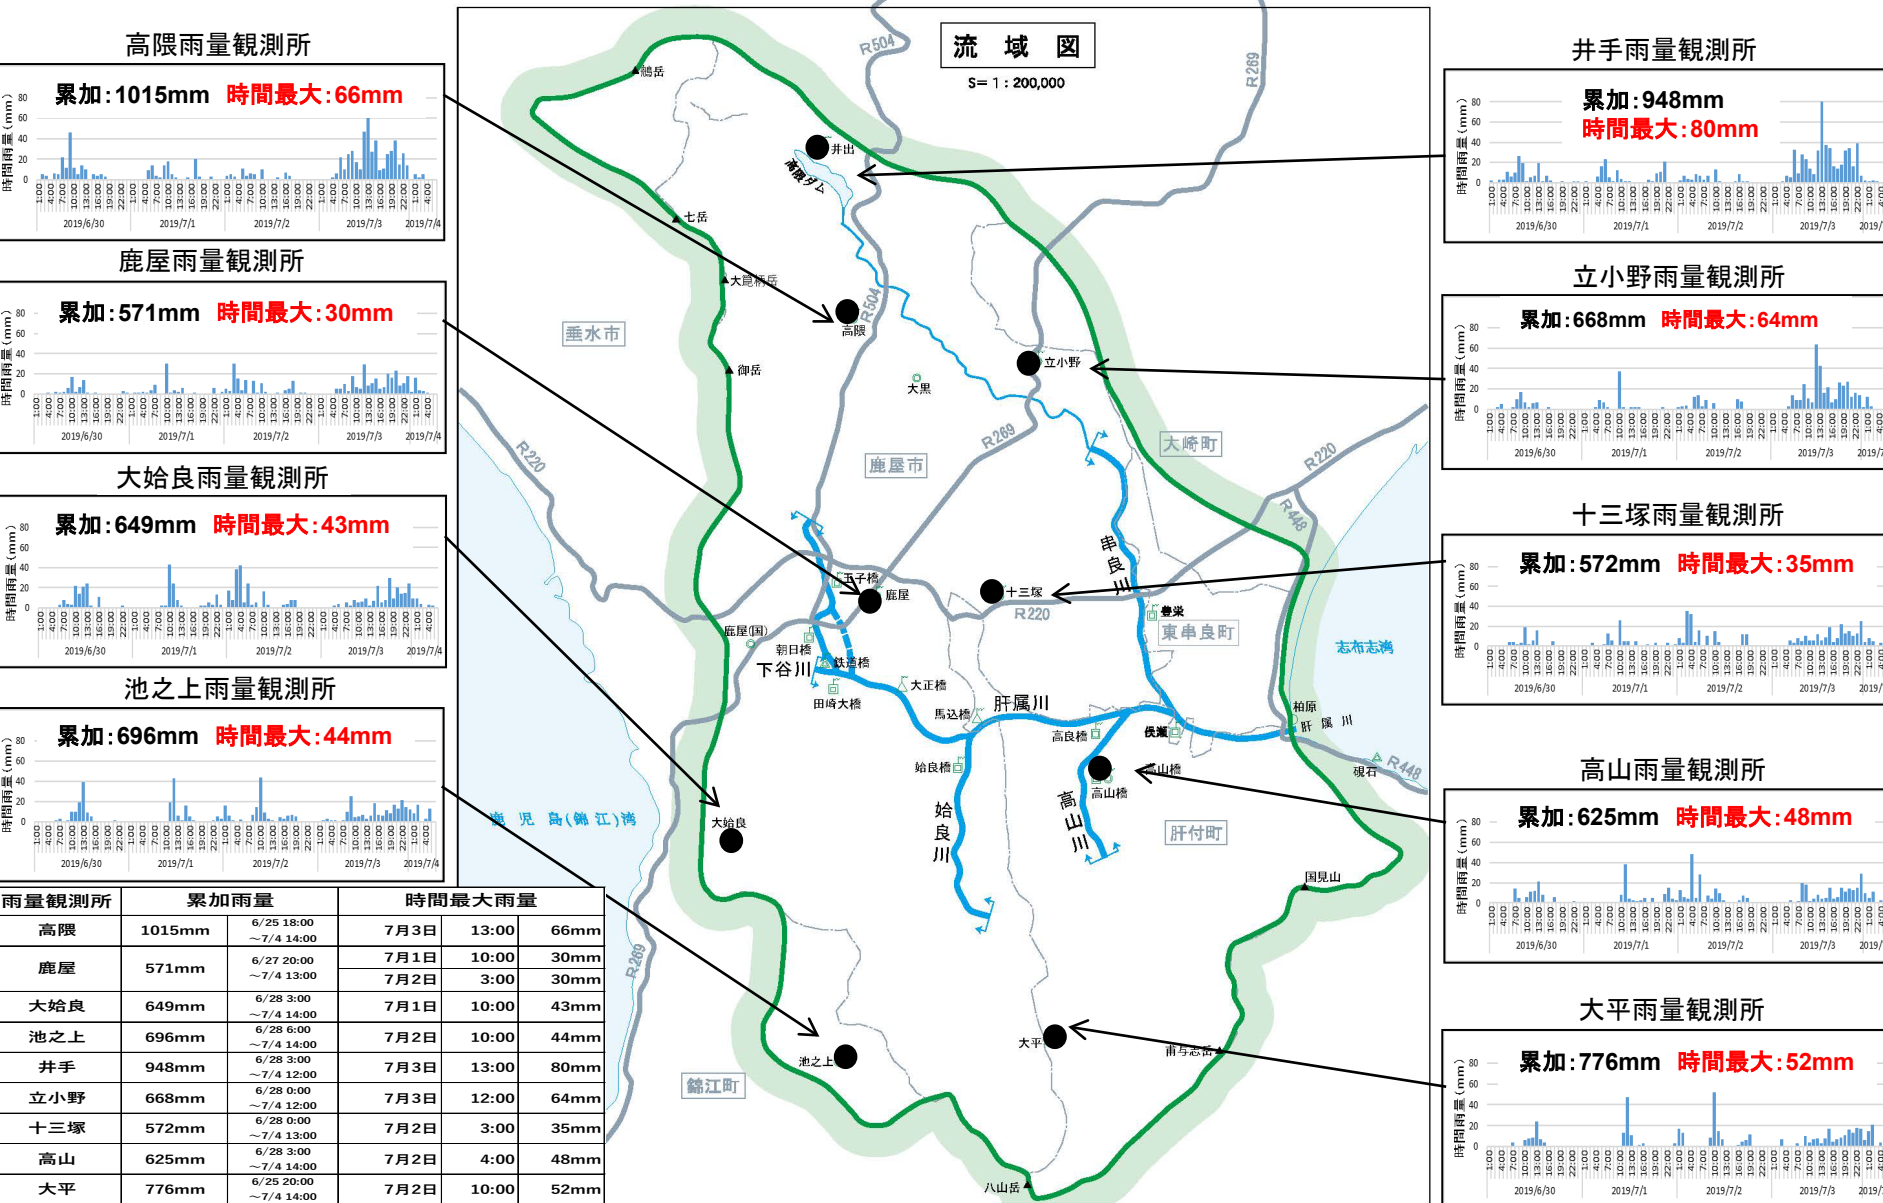
肝属川流域では、一部の雨量観測所6月25日から降り始め、流域の北側に位置する高隈雨量観測所や井手雨量観測所では、累加雨量が約1,000mmに達し、さらに井手雨量観測所では最大1時間雨量が80mmを観測しました。

肝属川水系串良川の豊栄橋水位観測所では、氾濫危険水位を超え7月3日17時に最高水位5.14mとなり、既往最高水位を記録した平成28年9月出水に迫る既往第2位の水位を記録しました。また、水位が約9時間も氾濫危険水位を超過志危険な状況が続きました。

累加雨量: 948mm  
時間最大雨量: 80mm  
※累加雨量は6/28 3:00~7/4 12:00

過去最高水位  
平成28年9月 5.63m

氾濫危険水位 4.90m  
避難判断水位 4.40m  
氾濫注意水位 3.70m  
水防団待機水位 2.10m

氾濫危険水位を約9時間超過
