# 野尻川河口部に堆積した土砂状況

# 野尻川河口部に堆積した土砂の撤去作業完了！！

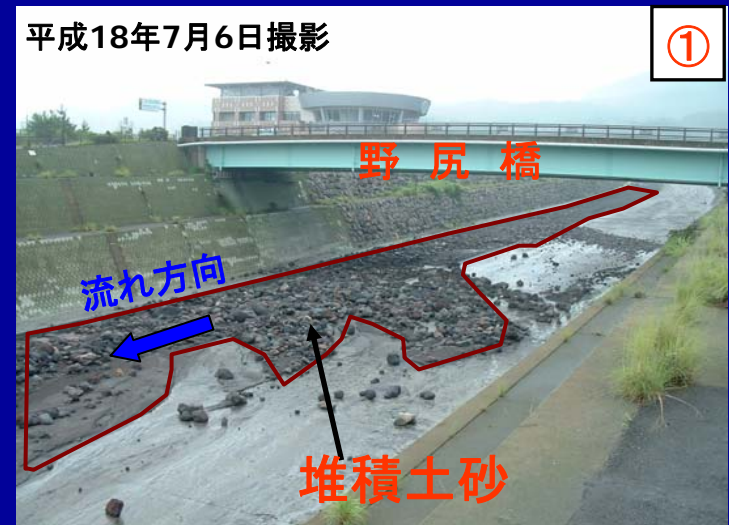
①

平成18年7月6日撮影

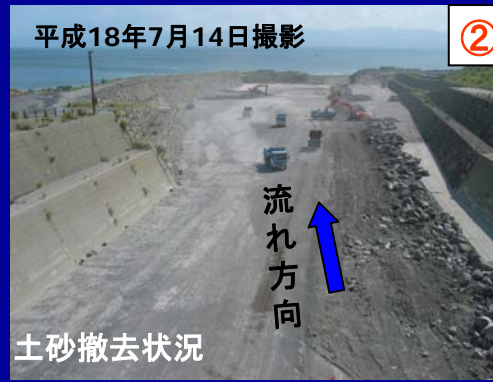
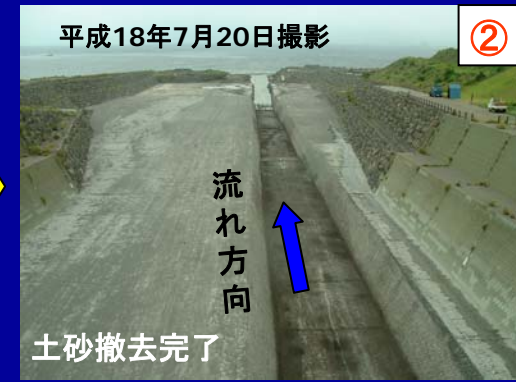
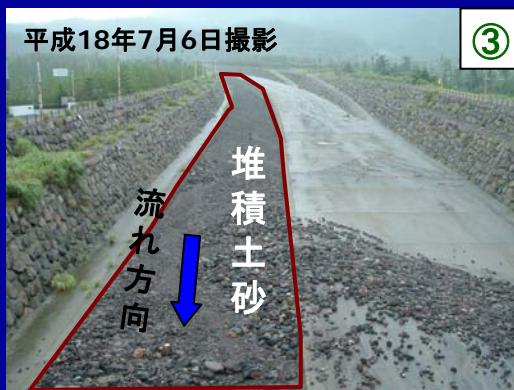
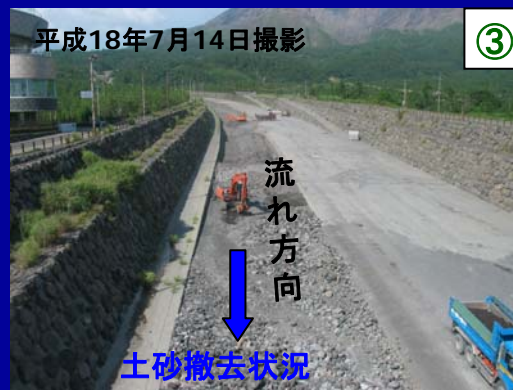
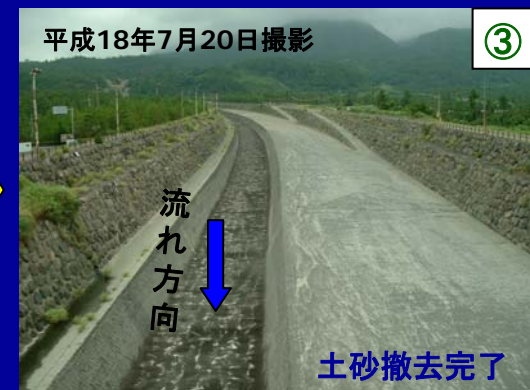
★今回の梅雨前線降雨によって、発生した一連の土石流により、野尻川河口部には詳細に計測した結果、約4万m<sup>3</sup> (10tダンプトラック:約7千3百台)の土砂が堆積しました。そのため、今後、やって来る土石流に備え、7月11日から土砂の撤去作業を開始し、7月20日に撤去作業が全て完了しました。
