肝属川水系河川整備計画【案】

—国管理区間—

平成24年2月

国土交通省 九州地方整備局

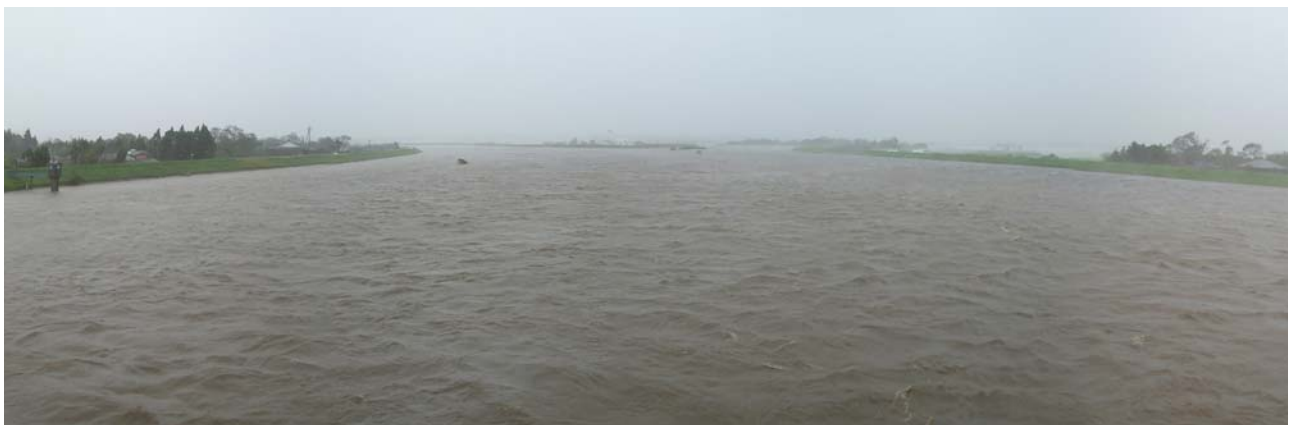
写真 1.2.14 基準地点俣瀬地点（肝属川 3k900）における河道内の状況

この大雨により肝属川の水位は上昇し、肝属川本川の俣瀬、王子橋、支川始良川の始良橋では、それぞれ観測史上最高水位を記録する 5.30m、3.30m、6.15m を記録しました。流量についても、肝属川本川の俣瀬（基準地点）において、肝属川流域に甚大な被害をもたらした昭和 13 年 10 月洪水の約 1,740m³/s を上回り、観測史上最高流量となる約 1,840m³/s を記録しました。

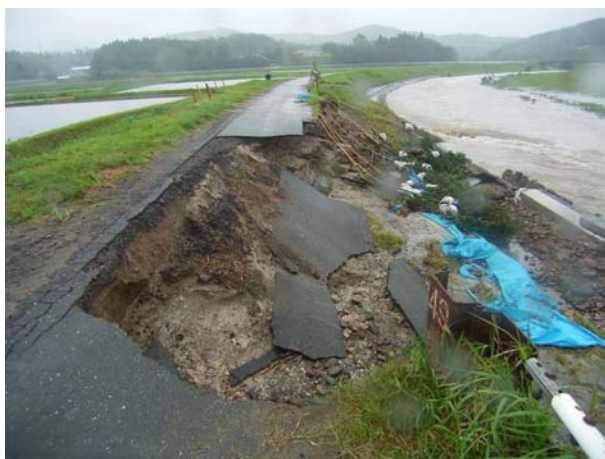
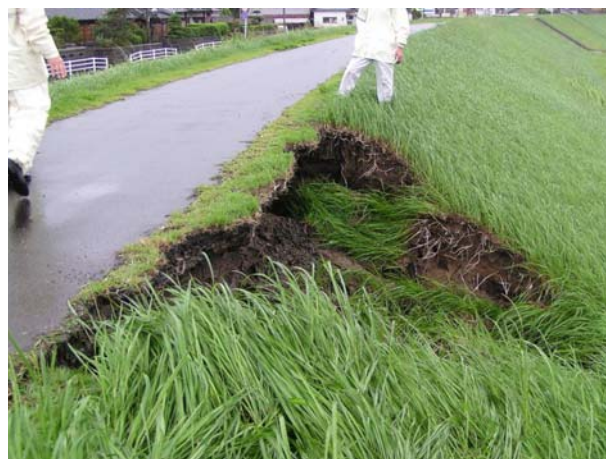
写真 2.1.1 シラス堤防の被災事例

シラスは、通常の砂質土と比べ細粒分が多く、軽いため、シラスで築造された河川堤防や盛土は水の浸透に対して脆弱で浸食されやすい性質を有しています。このため、シラスによる堤防等の築造にあたっては、昭和 53 年度にシラス地帯における堤防の設計や築堤材料の基準、施工方法等を示した「シラス地帯の河川・道路土工指針（案）」が作成されて以降、同指針（案）に準じて実施しています。

一方、古い時代に築造された堤防は、必ずしも工学的な設計に基づくものではなく、築造の履歴や材料構成は必ずしも明確ではないことなどから、堤体の質に対する新たな知見の蓄積により「河川堤防設計指針」が定められ、平成 16 年度から平成 21 年度にかけて、当指針に基づき肝属川の堤防の浸透に対する安全性を評価する詳細な点検を実施しました。その結果、堤防が概成している区間 79.8km に対し、堤防の浸透に対して必要な安全性照査基準を満たしていない区間が 31.3km（約 40%）に及ぶことが確認されました。

■堤防の一部崩壊
(支川始良川：平成 16 年 8 月)

■堤防の一部崩壊
(支川高山川：平成 16 年 8 月)

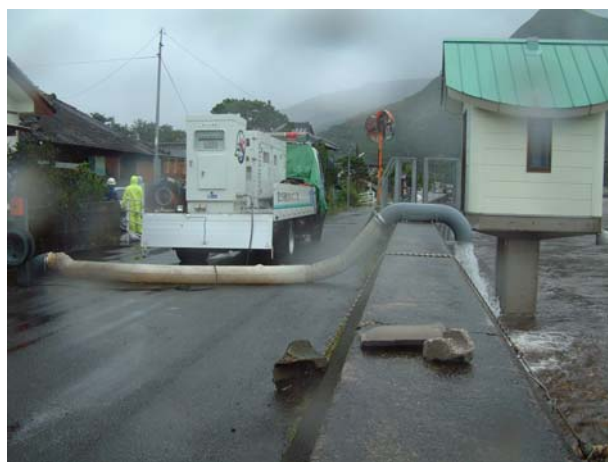
写真 2.1.3 排水ポンプ車による内水排除

しかしながら、依然として慢性的に浸水被害が生じる内水地区は多く存在しており、今後も市町等の関係機関と連携を図りながら、効果的な内水被害の軽減対策を実施していく必要があります。

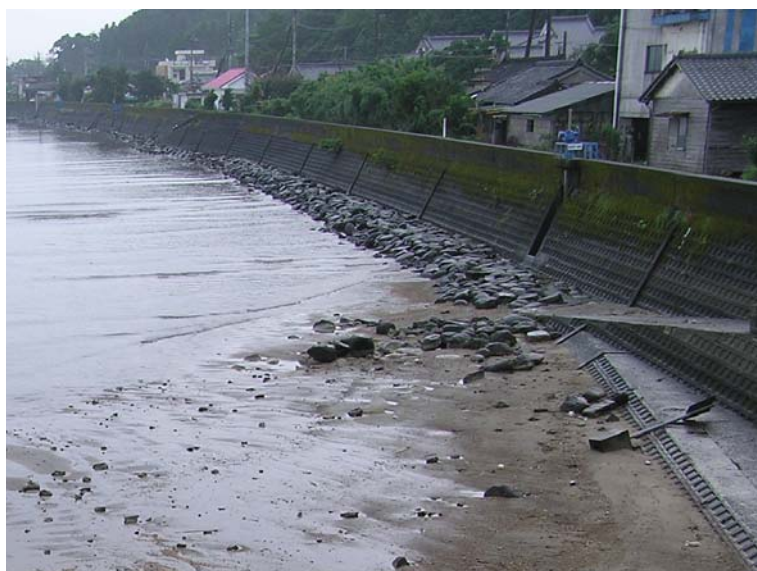
写真 2.1.4 高潮堤防の状況
(堤防高不足区間：第二有明橋右岸下流)

※1 高潮とは、台風や発達した低気圧が海岸部を通過する際に生じる海面の高まりのことを言います。原因は主として、気圧の低下による海面の上昇と、向岸風による海水の吹き寄せです。これらを「気象潮」と呼び、「天文潮」すなわち満潮が重なるといっそう潮位が高くなり、堤防からの越水により浸水被害が生じることがあります。

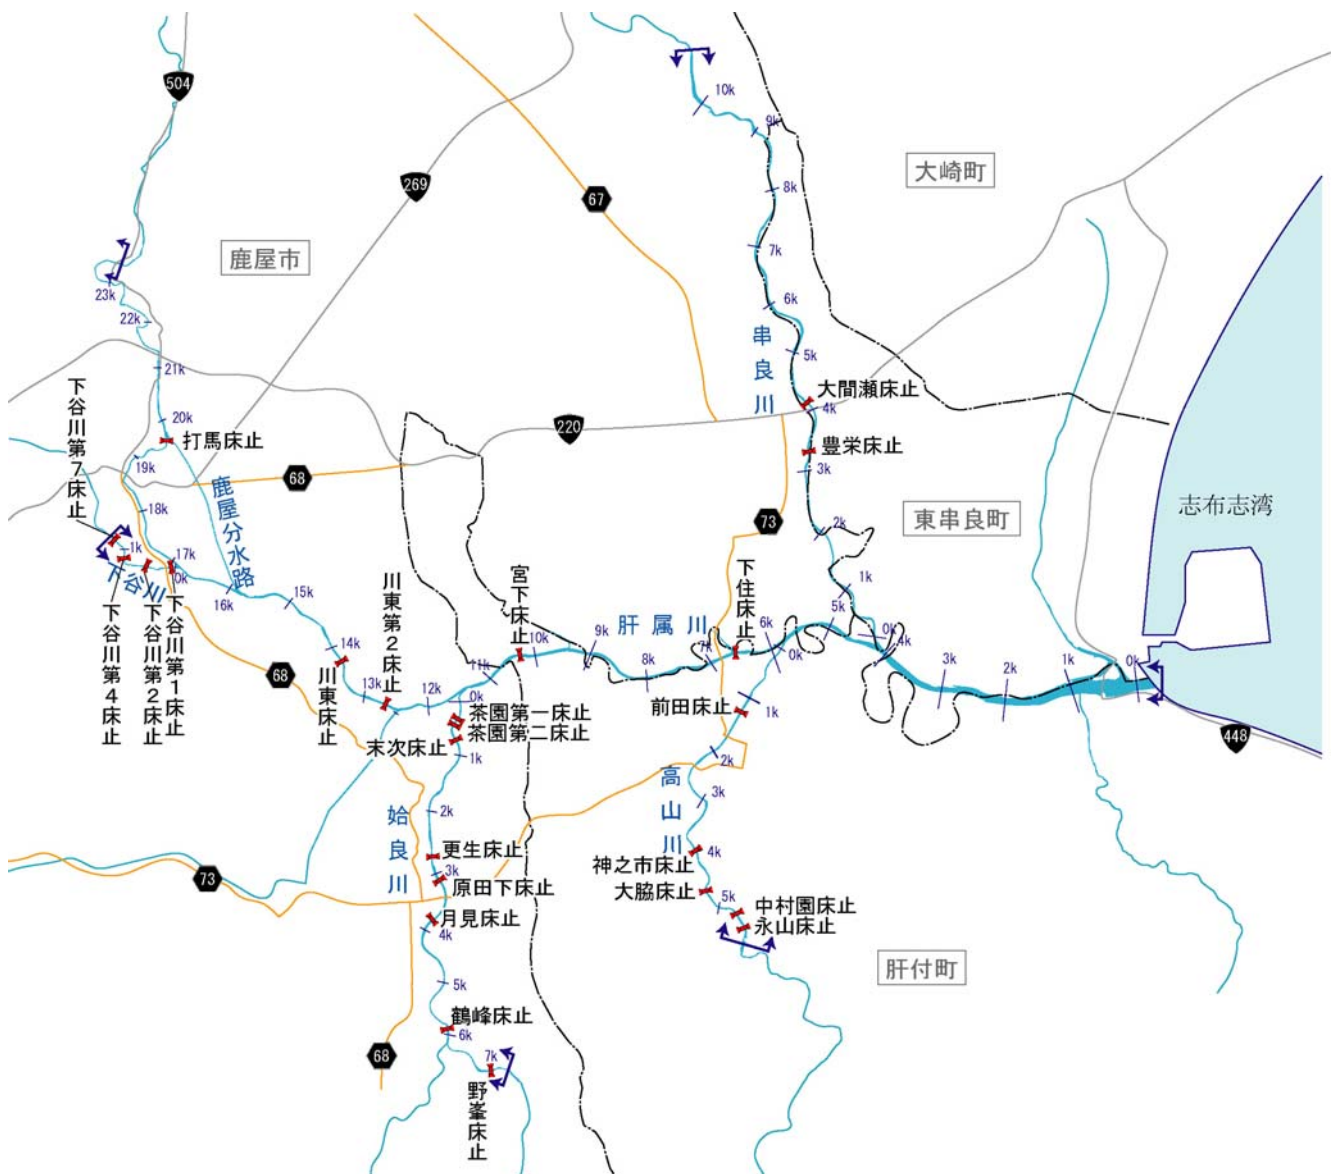
図 2.1.4 床止め位置図

肝属川本川及び支川串良川、支川高山川、支川始良川では、昭和12年から昭和28年にかけて洪水流下能力の向上を図るため、蛇行河川の直線化を行う捷水路工事を実施しており、直線化した区間の河床安定を図ることを目的として、各所に床止めが設置されています。この床止めの効果もあり、肝属川の河床は全体的には概ね安定していますが、一部の床止めや固定堰の下流などにおいて局所的な河床の洗掘がみられます。

河道の安定を維持するため、洪水の流下に支障のない床止めについて機能維持を図るとともに、護岸等構造物の破損、崩壊が生じないように局所的な河床低下にも注意していく必要があります。

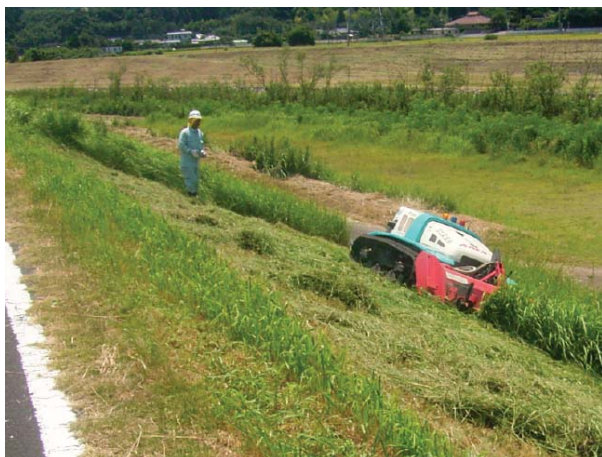
写真 2.1.5 大型遠隔操縦式草刈車による
除草状況

肝属川の国管理区間の堤防延長は、平成 23 年 3 月時点で 79.8km に及びます。堤防は、降雨や河川水の浸透、洪水や地震等の自然現象、車両通行等の人為的行為の影響を受け、ひび割れ等の変状が発生します。放置すると変状が拡大し、洪水時には変状箇所からの漏水等により堤防の決壊に及ぶ恐れがあることから、河川巡視を実施し、堤防の異常・変状箇所の早期発見に努めています。さらに、梅雨期及び台風期の点検に支障が生じないように除草を実施し、出水期の前後には徒歩による詳細な堤防点検を行い、天端舗装や高水護岸のクラック、のり面の緩み、モグラ塚等の被災要因の早期発見と補修等の事前対策を行っています。また、築堤材料に使用されているシラスの特性について、知見が不足していることからその集積に努める必要があります。

堤防及び護岸については、平常時や洪水時、洪水直後の河川巡視や点検を行い、沈下、損傷状況や施設の老朽化の状況等を適切に把握し、必要な対策を実施します。特に、洪水時や洪水直後の河川巡視においては、のり面やのり尻の洗掘・漏水等の異常を早期に発見し、迅速に補修を行うなど、堤防の機能維持に努めます。それらの異常を発見しやすくするために、堤防除草を実施します。

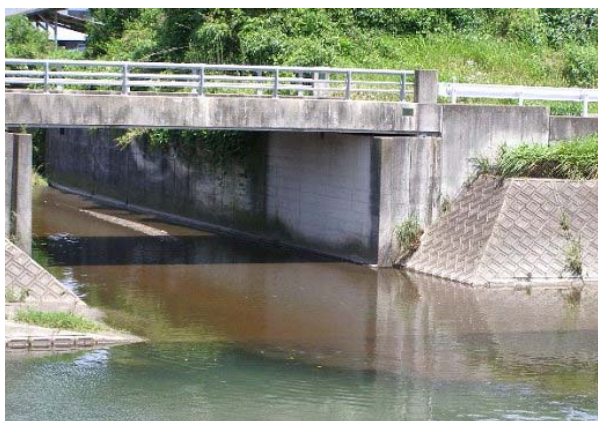
写真 2.2.24 排水路からの汚水流入
（肝属川上流）

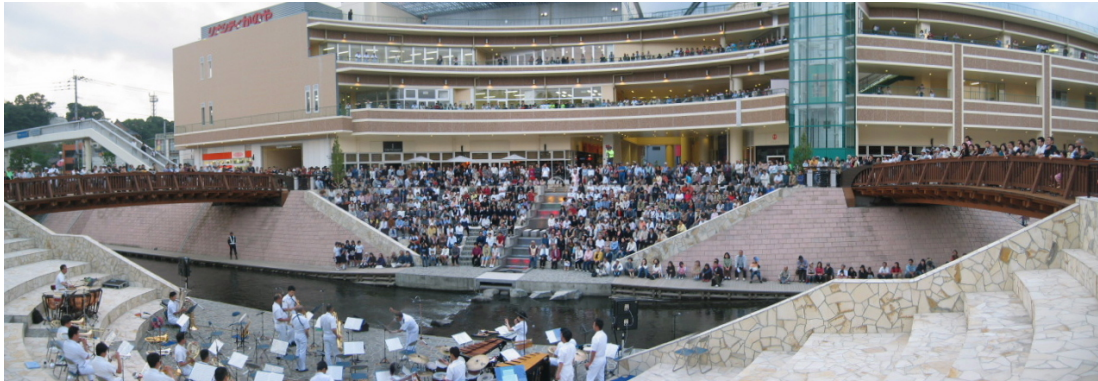
肝属川本川の上流部に位置する鹿屋市街地の中心部を流れる区間では、鹿屋市による市街地再開発と連携した水辺プラザ事業により水辺に近づきやすい護岸等を整備しており、この一帯は都市空間における“潤いや賑わいのある水辺”の交流拠点となっています。

写真 2.2.32 リナシティかのや前のイベント広場（肝属川本川）

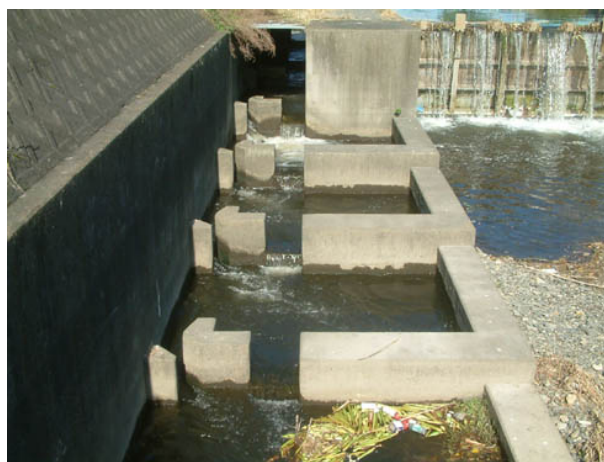
写真 4.2.4 魚道の整備事例（新和田井堰：肝属川本川）

魚類等の移動を阻害している堰等の河川を横断する構造物については、魚類等が河川を自由に遡上・降下できるよう、治水対策による施設改築の際には、施設管理者と協議して魚道整備を行うなど、魚類等の移動からみた河川の連続性を確保して生息環境の改善を図ります。

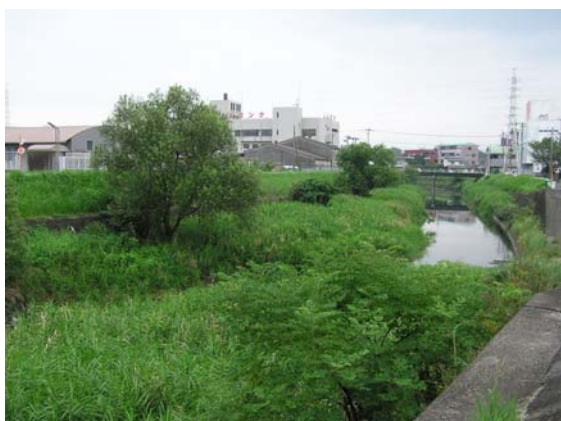
写真 4.3.1 河道内堆積土砂及び樹木
(肝属川本川：川西地区付近)

河道内樹木については、河川管理上支障がある区間において、動植物の生息・生育・繁殖環境並びに景観に配慮し、伐開時期や部分的な存置等についても検討を行いながら、必要に応じて伐開等を行います。また、調査や計画に関しても、定期的に樹木河道阻害調査を実施し、伐開計画を作成するなど、適正な樹木管理に努めます。

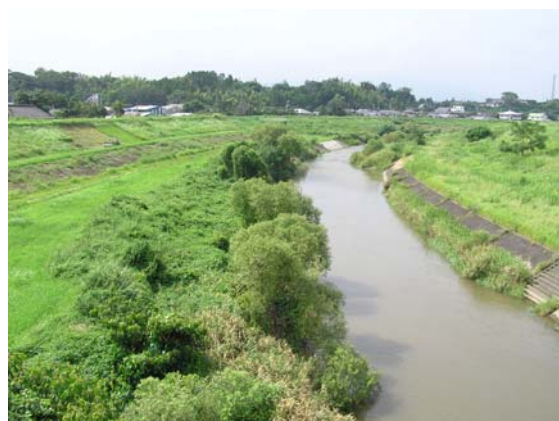
写真 4.3.2 河道内に繁茂しつつある樹木
(支川高山川：前田地区付近)

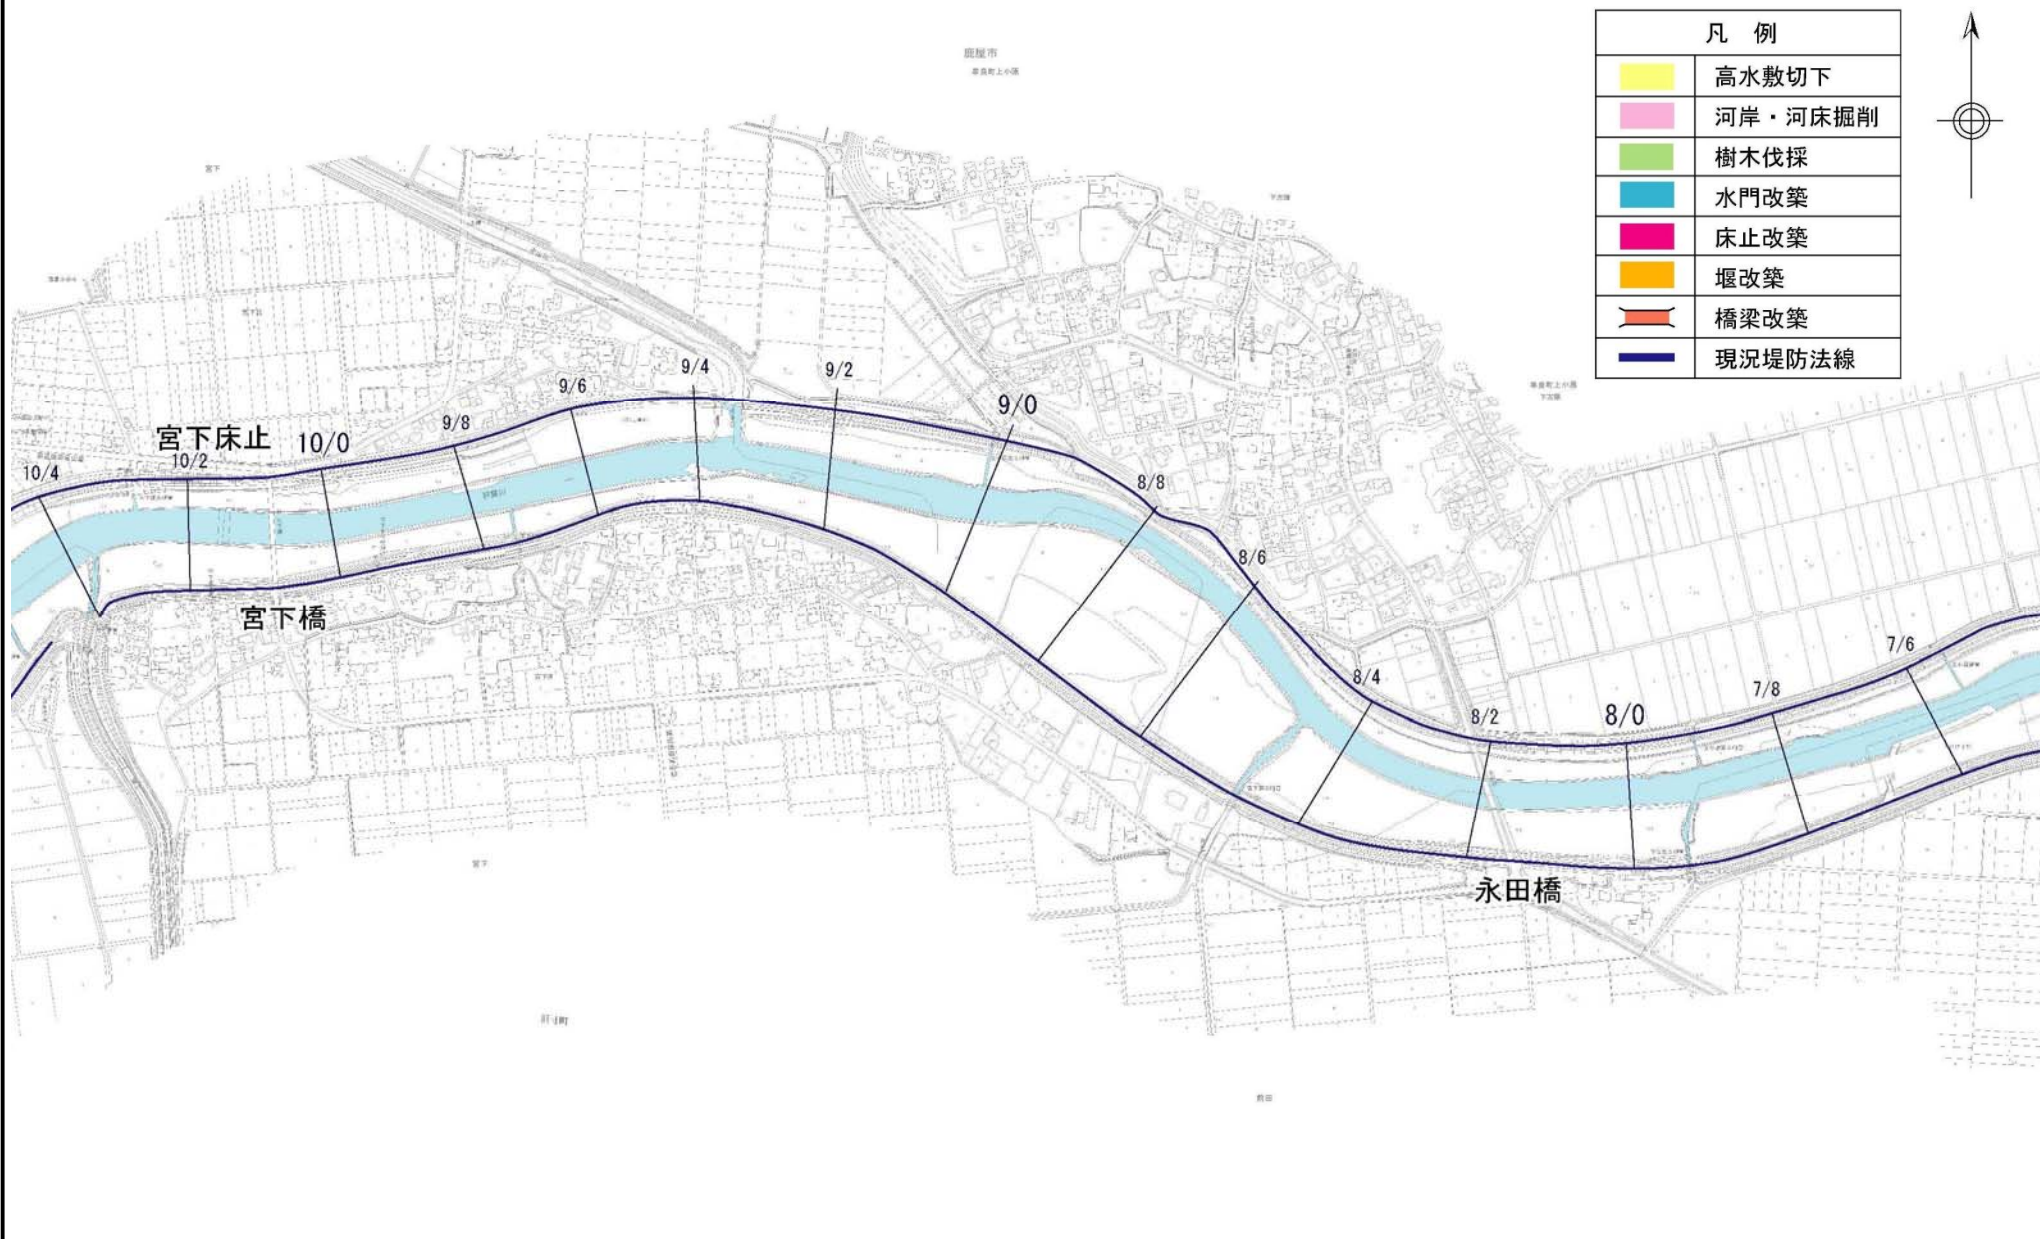
※施行の場所の起終点及び法線位置については、地形の変化等に伴い微細な変更が生じる可能性があります。
 ※赤線については、堤防線側の法肩位置を示しています。

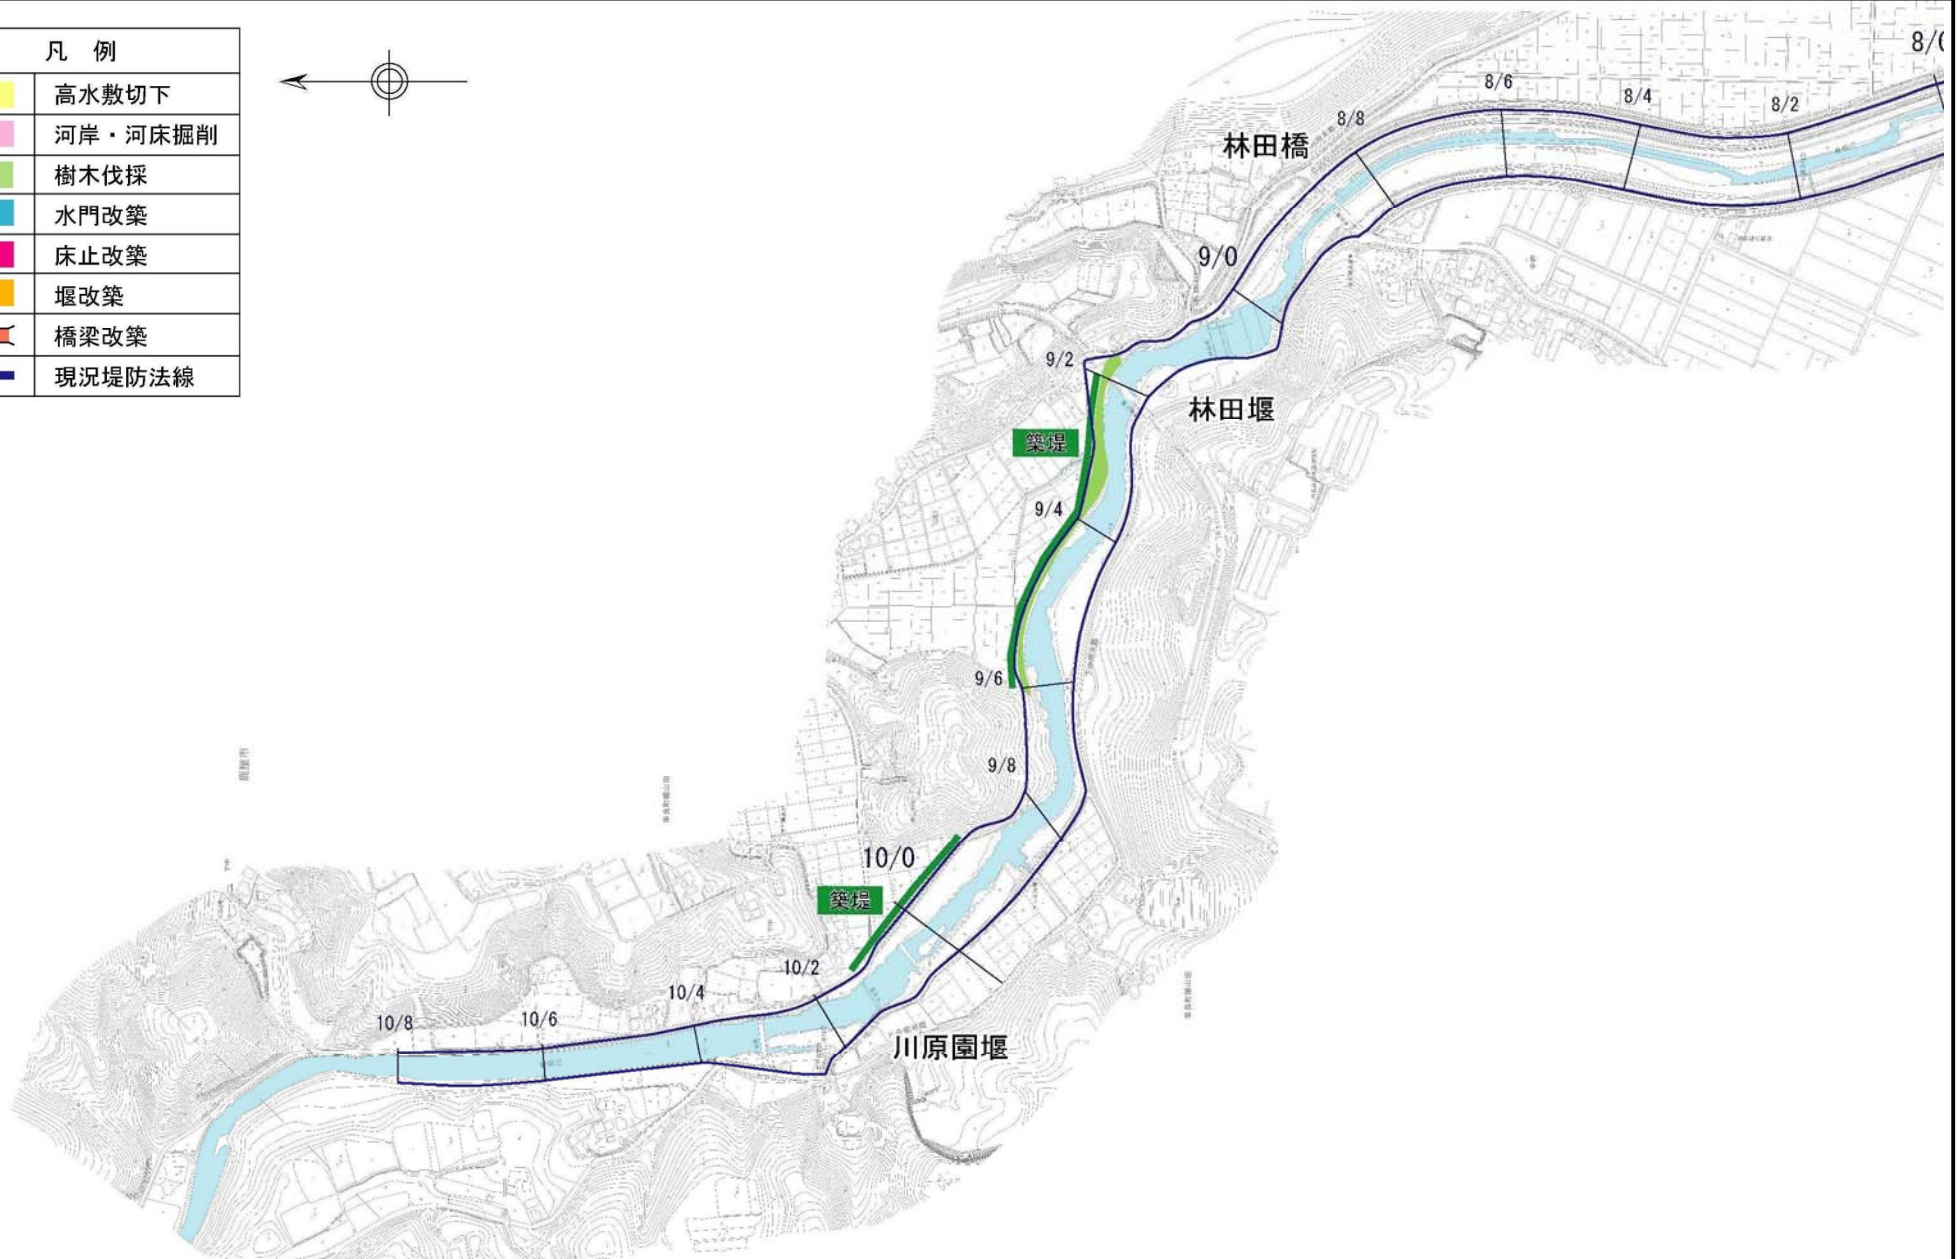
※施行の場所の起終点及び法線位置については、地形の変化等に伴い微細な変更が生じる可能性があります。
 ※赤線については、堤防線側の法肩位置を示しています。

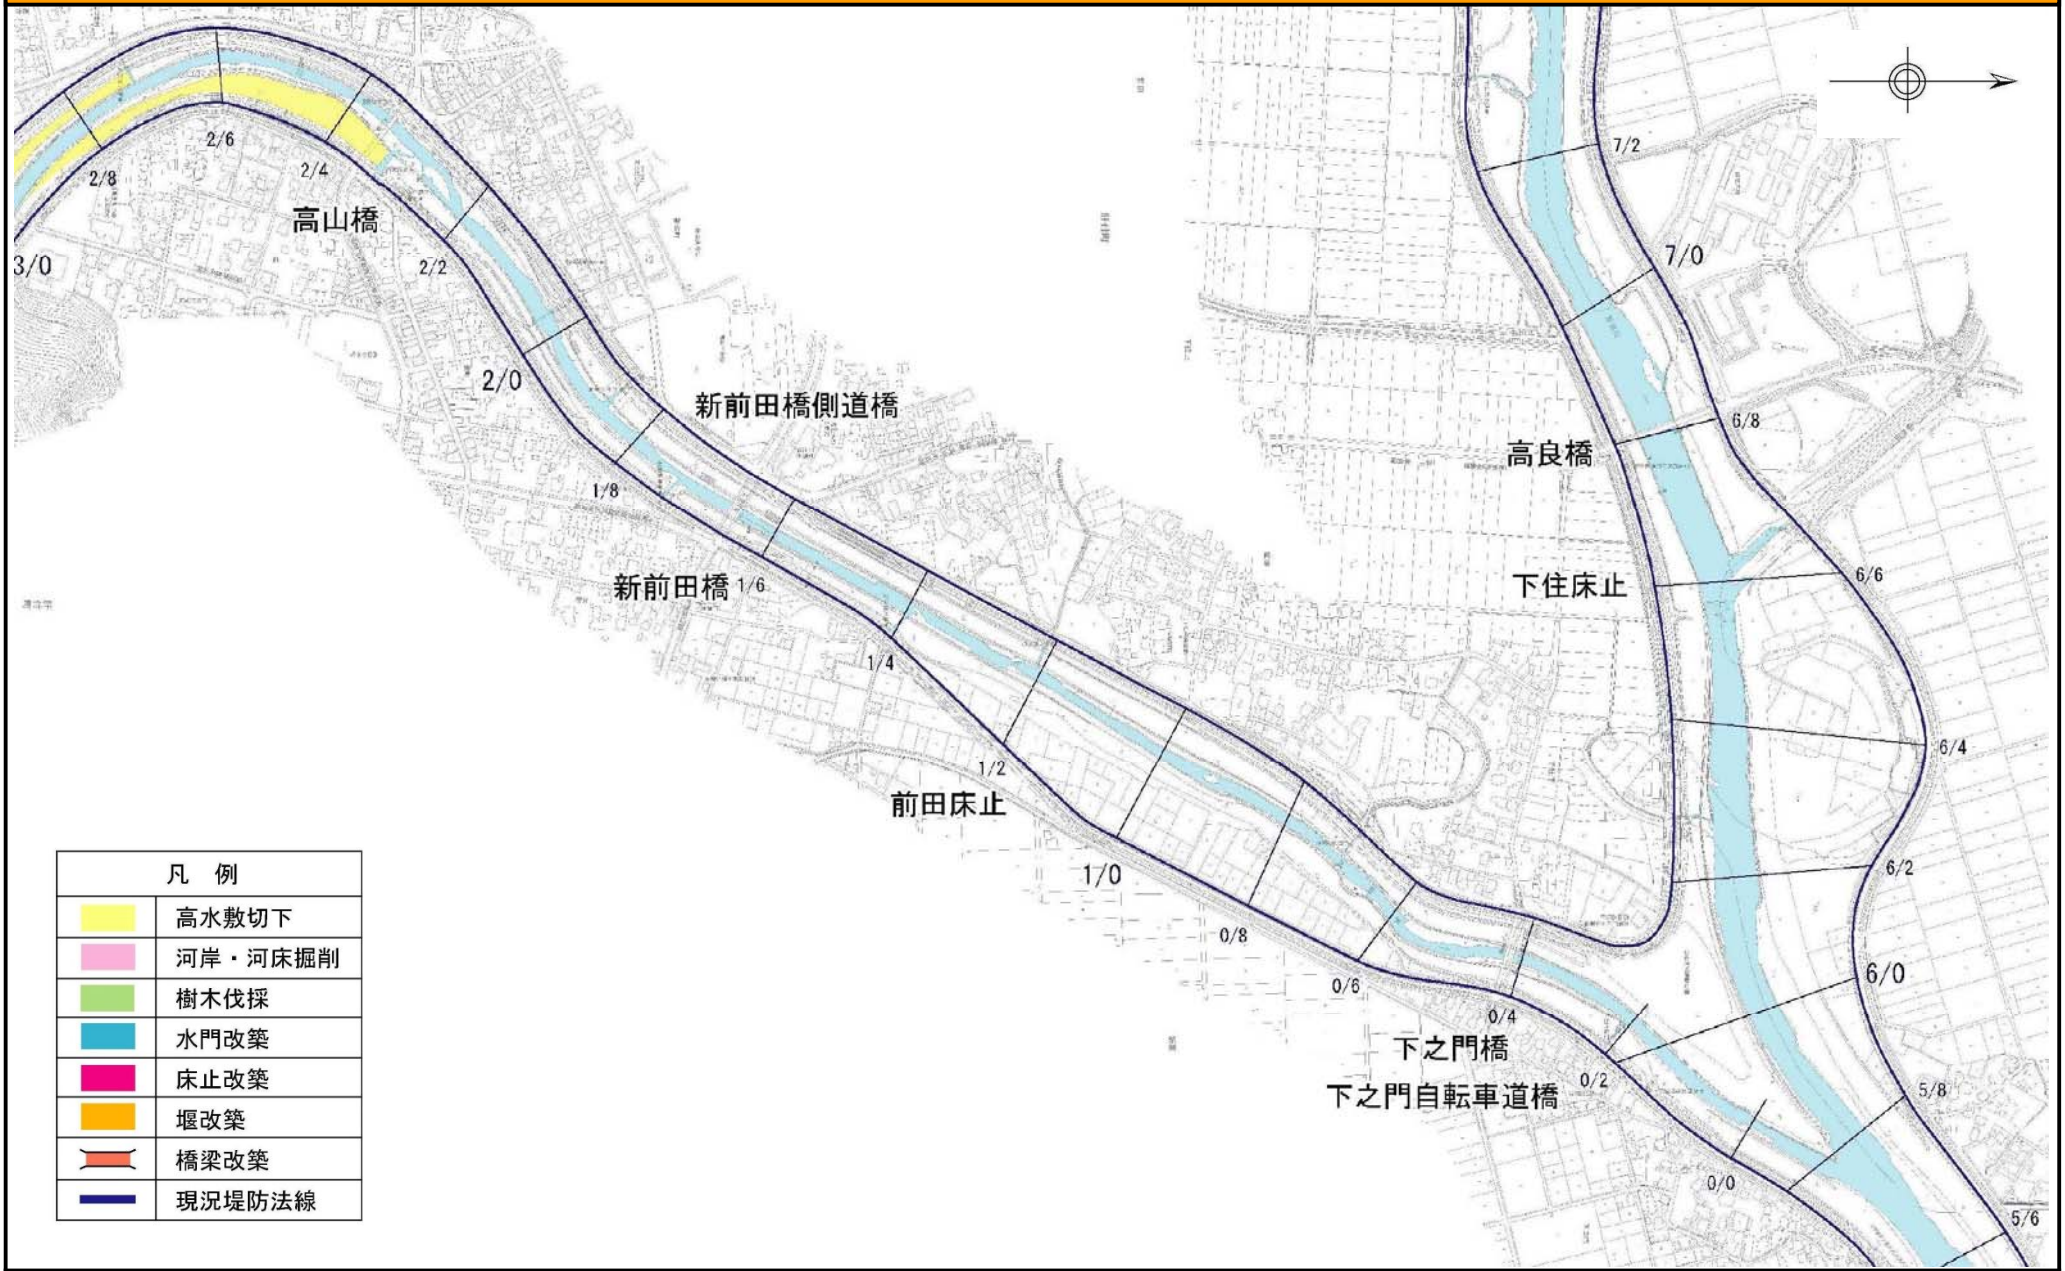
※施行の場所の起終点及び法線位置については、地形の変化等に伴い微細な変更が生じる可能性があります。
 ※赤線については、堤防線側の法肩位置を示しています。
