# 肝属川水系河川整備計画【原案】

—国管理区間—

平成 23 年 11 月

国土交通省 九州地方整備局

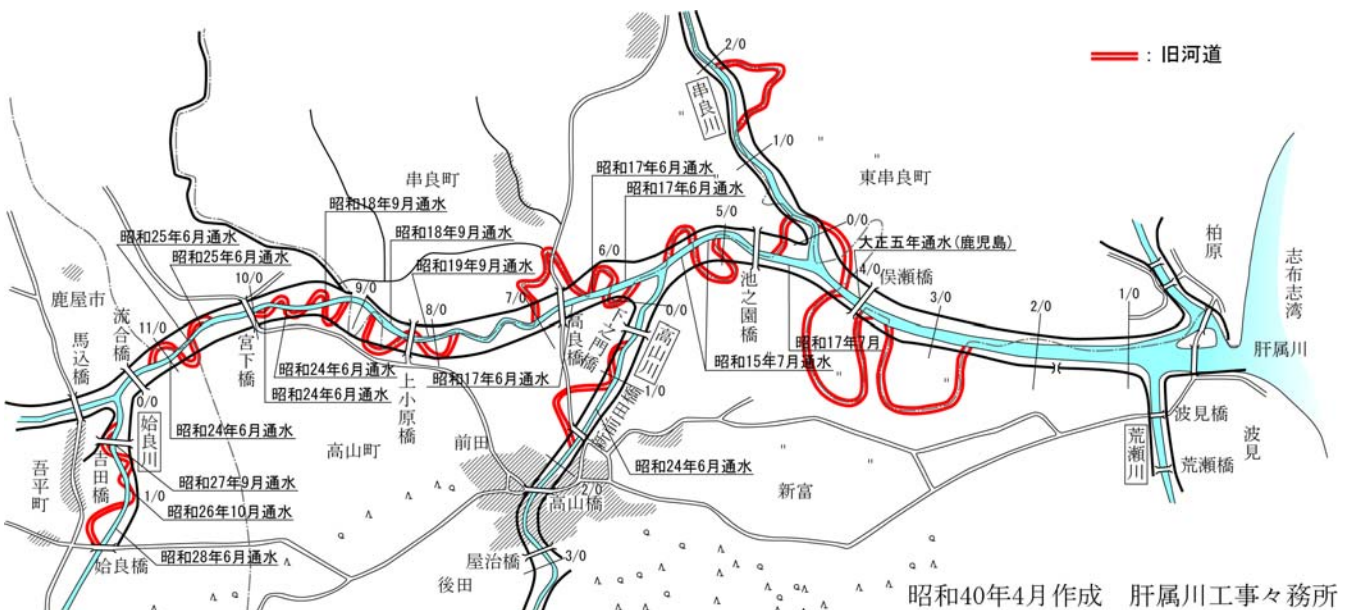
図 1.2.2 肝属川捷水路概要図

その後、昭和4年7月洪水を契機として、昭和12年に俣瀬地点における計画高水流量を $1,200\text{m}^3/\text{s}$ とする肝属川改修計画を策定し、国直轄の河川改修事業として支川高山川の築堤・掘削や蛇行河川の直線化を行う捷水路工事に着手しました。しかし、翌年の昭和13年10月に大規模な洪水が発生したことから、同15年に俣瀬における計画高水流量を $1,900\text{m}^3/\text{s}$ とする計画に改訂し、肝属川本川の始良川合流点から河口までの区間、支川始良川、支川高山川及び支川串良川の下流の区間において、築堤・掘削や捷水路工事を実施しました。この計画の大綱は、昭和39年の新河川法施行に伴い、昭和42年に策定された工事実施基本計画に引き継がれました。

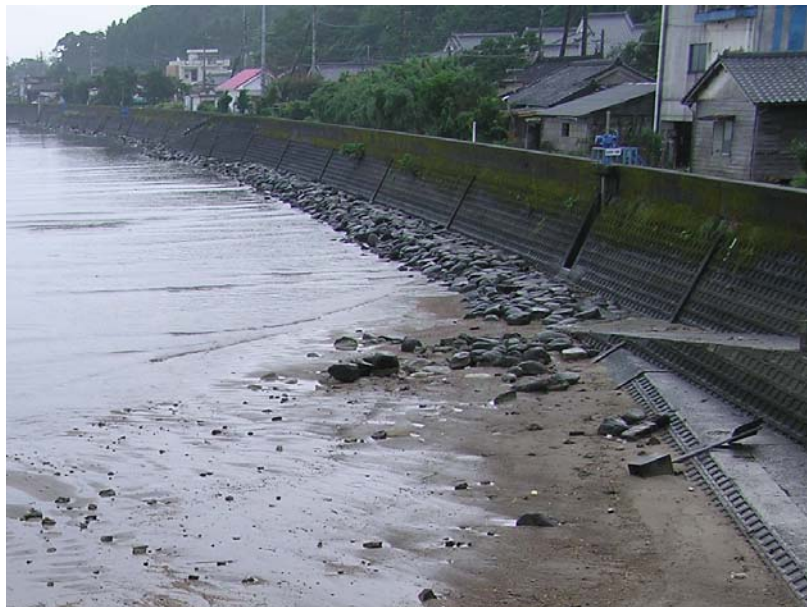
写真 2.1.4 高潮堤防の状況  
(堤防高不足区間：第二有明橋右岸下流)

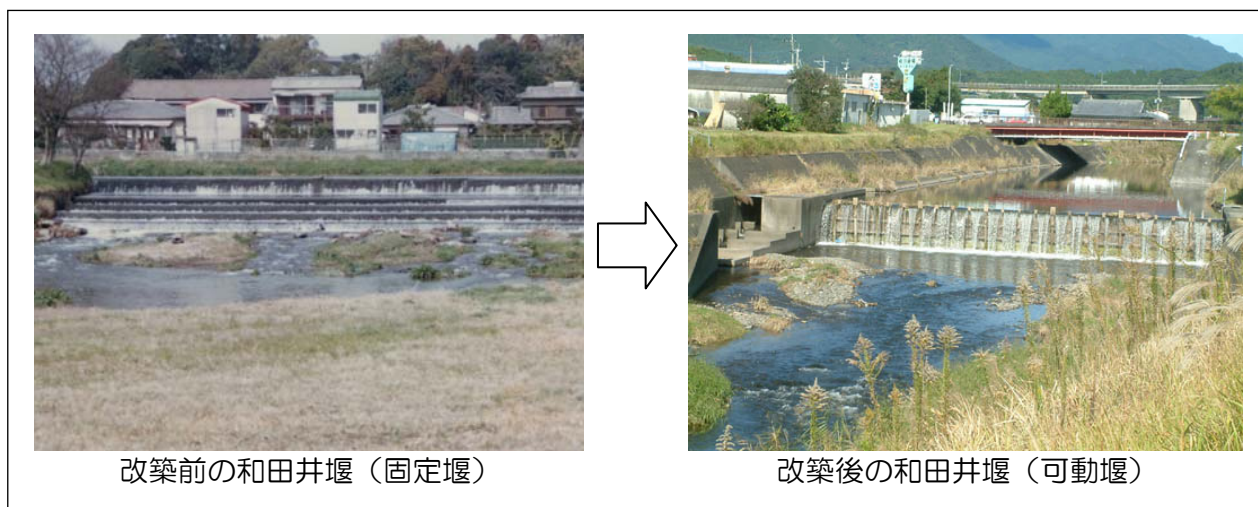
写真 4.2.1 堰の改築事例（和田井堰:肝属川本川）

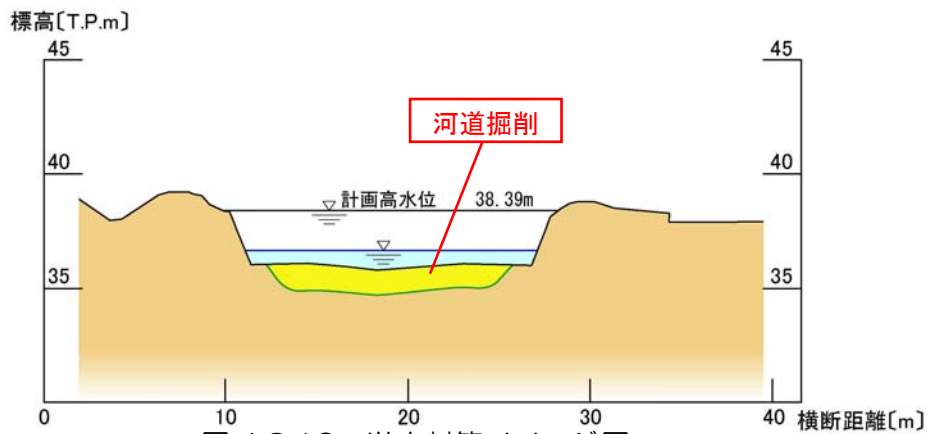
図 4.2.10 洪水対策イメージ図

(肝属川本川 23k600 付近)

河川名	位置		施設名称	地名		
肝属川	鹿屋市街地	16k600	沢尻橋	改築	鹿屋市白崎町、鹿屋市田崎町	
		18k200	朝日橋	橋脚補強		鹿屋市向江町、朝日町
		18k400	新町橋	橋脚補強		鹿屋市向江町、本町
	本川上流	23k550	長谷堰	改築	鹿屋市祓川町	
串良川	串良川中流	5k600	大塚原前橋	橋脚補強	串良町有里、肝属郡東串良町	
始良川	始良川	3k810	月見床止	改築（天端切り下げ）	鹿屋市吾平町上名	
		4k950	中福良橋	改築		
		5k880	鶴峰床止	改築（天端切り下げ）

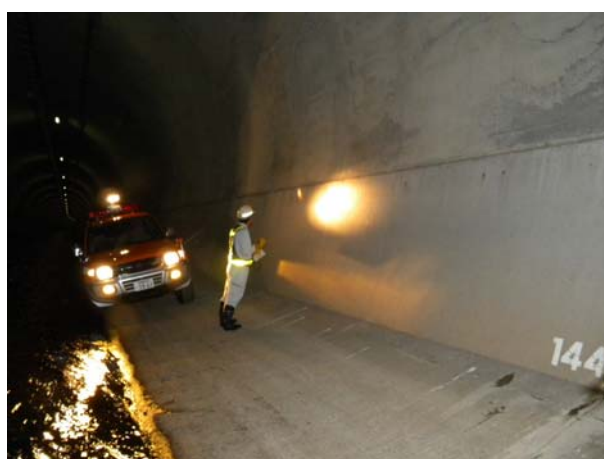
写真 4.3.9 鹿屋分水路の点検

平成 12 年に完成した鹿屋分水路については、河道が狭小となっている肝属川本川の鹿屋市街地区間をバイパスすることを目的としており、洪水の適正な分派が図られるよう維持管理を行っていきます。平常時等においては、河川巡視による目視点検を行い、出水期前には、目視や打音法により側壁部などの変状確認を行う状況調査を行います。更に 5 年ごとに近接目視点検、打音検査及び超音波探査等による詳細点検を実施することで、沈下、損傷状況や施設の老朽化の状況等を適切に把握し、計画的な施設の維持・修繕に努めます。

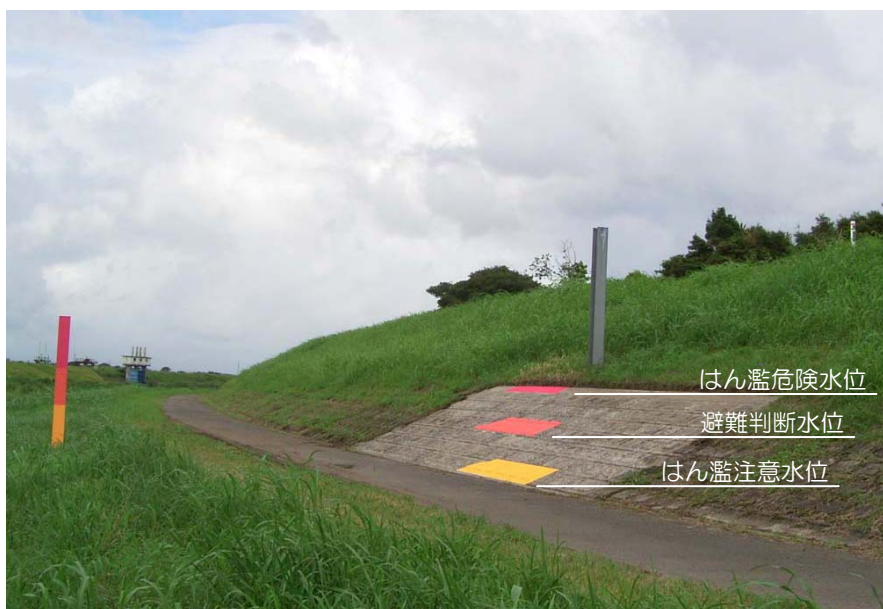
川の防災情報をわかりやすく住民や関係機関に提供するため、主要な橋梁の橋脚や護岸などに、一目で川の水位状況がわかるような危険度レベルの表示を行っています。また、河川内の看板についても点検を行い、共通の絵柄や要点を絞った表現でわかりやすい言葉に変えるなど、工夫した看板の整備・改善を図ります。

写真 4.3.14 水位に応じた危険度レベルの表示例
