平成 28 年土石流調査情報（桜島地域） 第 1 報

（通算第 144 号）

桜島の土石流と火山活動について

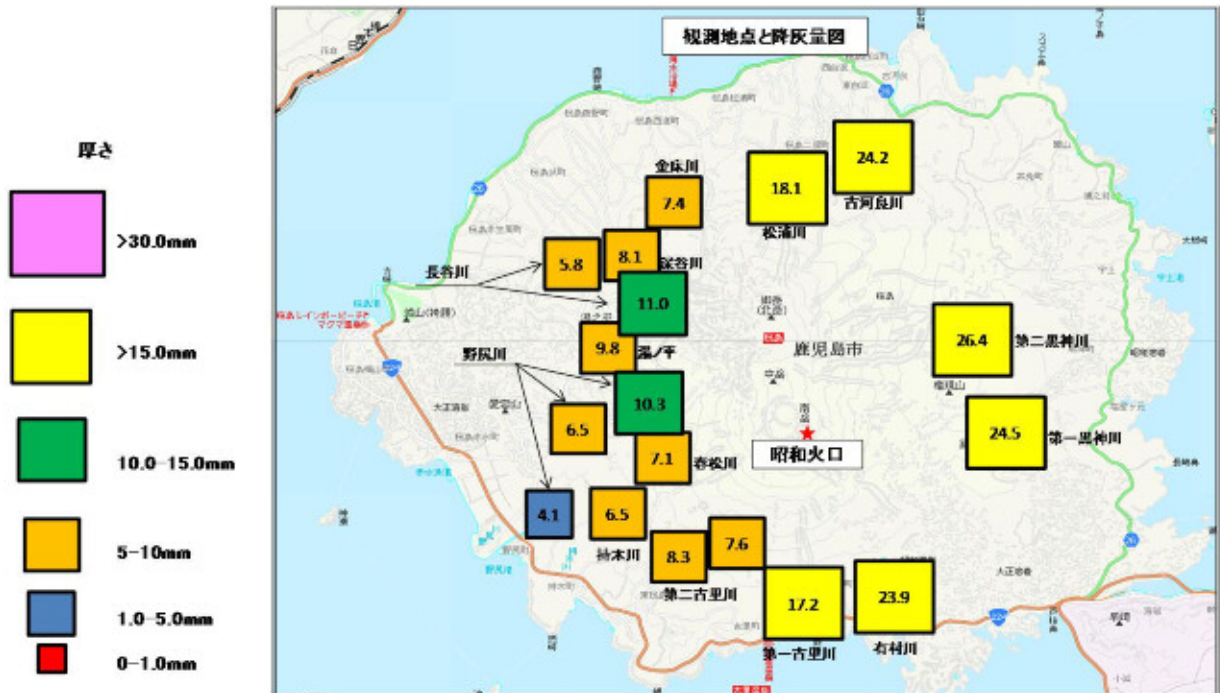
桜島の降灰観測結果(平成27年1月～12月)累計

降灰状況

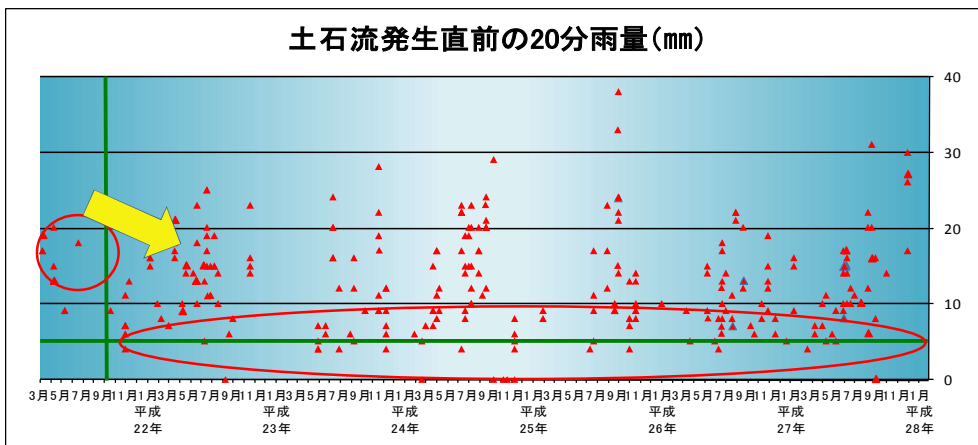
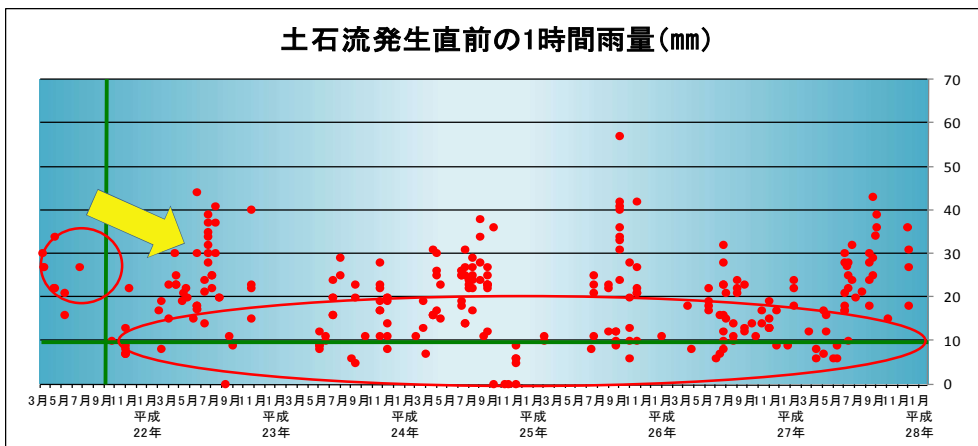
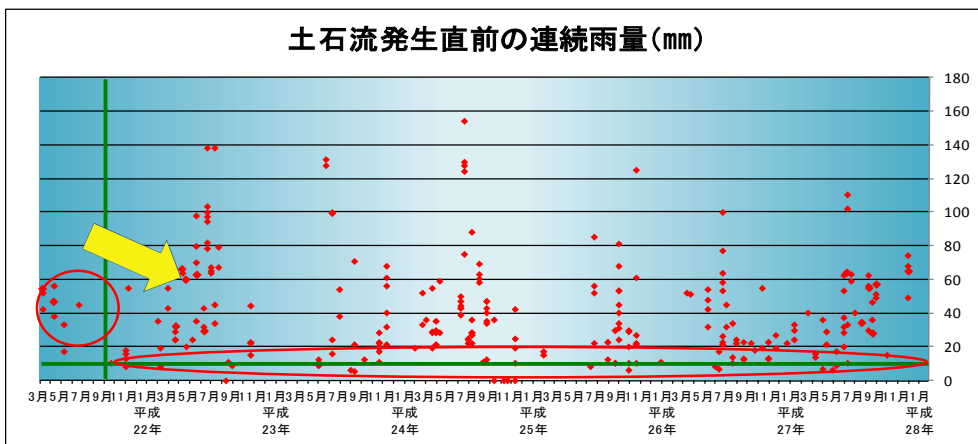
土石流発生直前の降水量(平成21年3月1日～平成28年1月31日)

降灰量の増加に伴い、**雨量が少ない場合でも土石流が発生する傾向にあり、土石流の発生頻度は増大している。**

資料－8 土石流発生直前の降水量（平成 21 年 3 月 1 日～平成 28 年 1 月 31 日）
