平成 30 年 4 月 12 日
九州地方整備局
大隅河川国道事務所

平成 30 年土石流調査情報（桜島地域） 第 7 報（臨時報告）

（通算第 194 号）

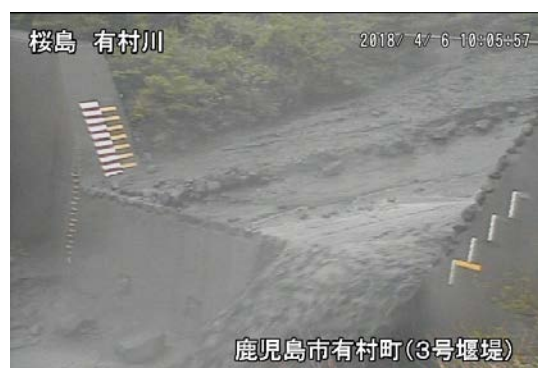
有村川 3 号堰堤

平成 30 年 4 月 6 日に桜島の 1 河川（有村川）において土石流が発生しました。

土石流は砂防設備内を安全に流下しており、被害はありませんでした。

河川名	発生日時	発生状況
有村川	平成 30 年 4 月 6 日 10 時 7 分	河床より 60cm ワイヤーセンサー1 段目切断

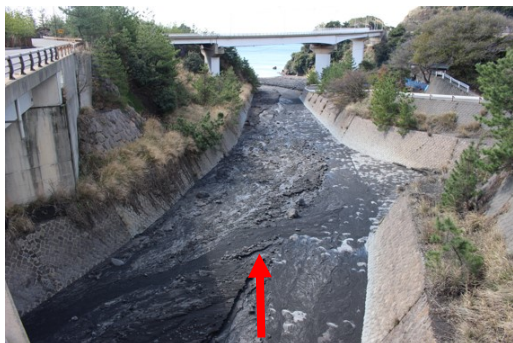
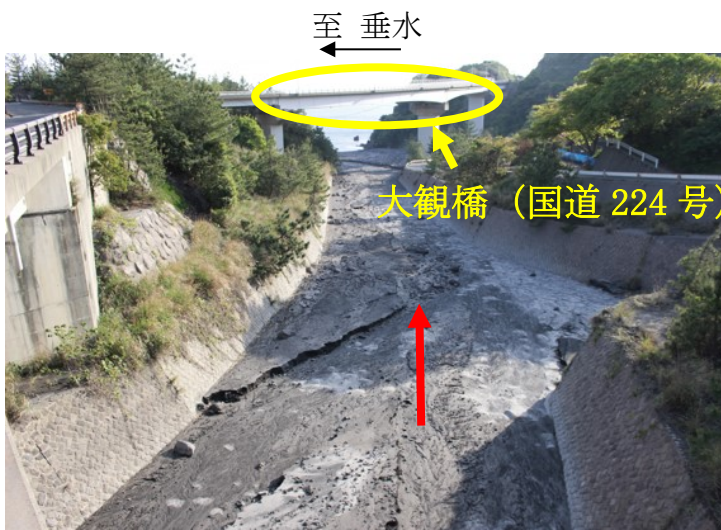
写真① 有村第一橋から下流を望む（平成 30 年 4 月 9 日 17 時 05 分頃撮影）

(H30. 3. 9. 11 時 20 分頃撮影)

※目視による大きな変化は見られない。

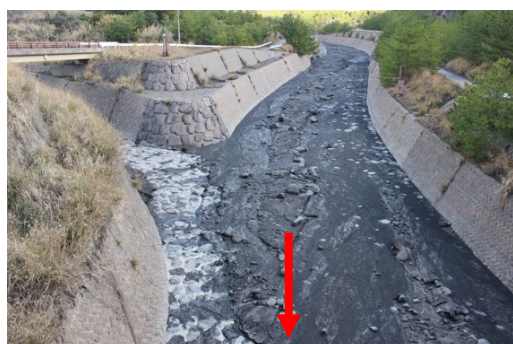
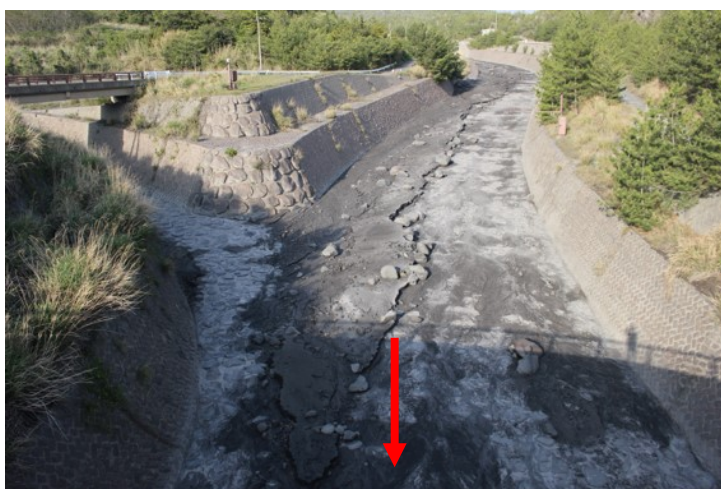
写真② 有村第一橋から上流を望む（平成 30 年 4 月 9 日 17 時 05 分頃撮影）

(H30. 3. 9. 11 時 20 分頃撮影)

※目視による大きな変化は見られない。
