# ◆肝属川流域における台風24号での降雨の状況

# ◆台風24号に関する対応状況（雨量と水位：始良橋水位観測所）

平成30年9月台風24号における市町村の避難勧告の発令等に着目したタイムライン(防災行動計画)の検証 **【肝属川水系始良川 始良橋観測所・鹿屋市編】**

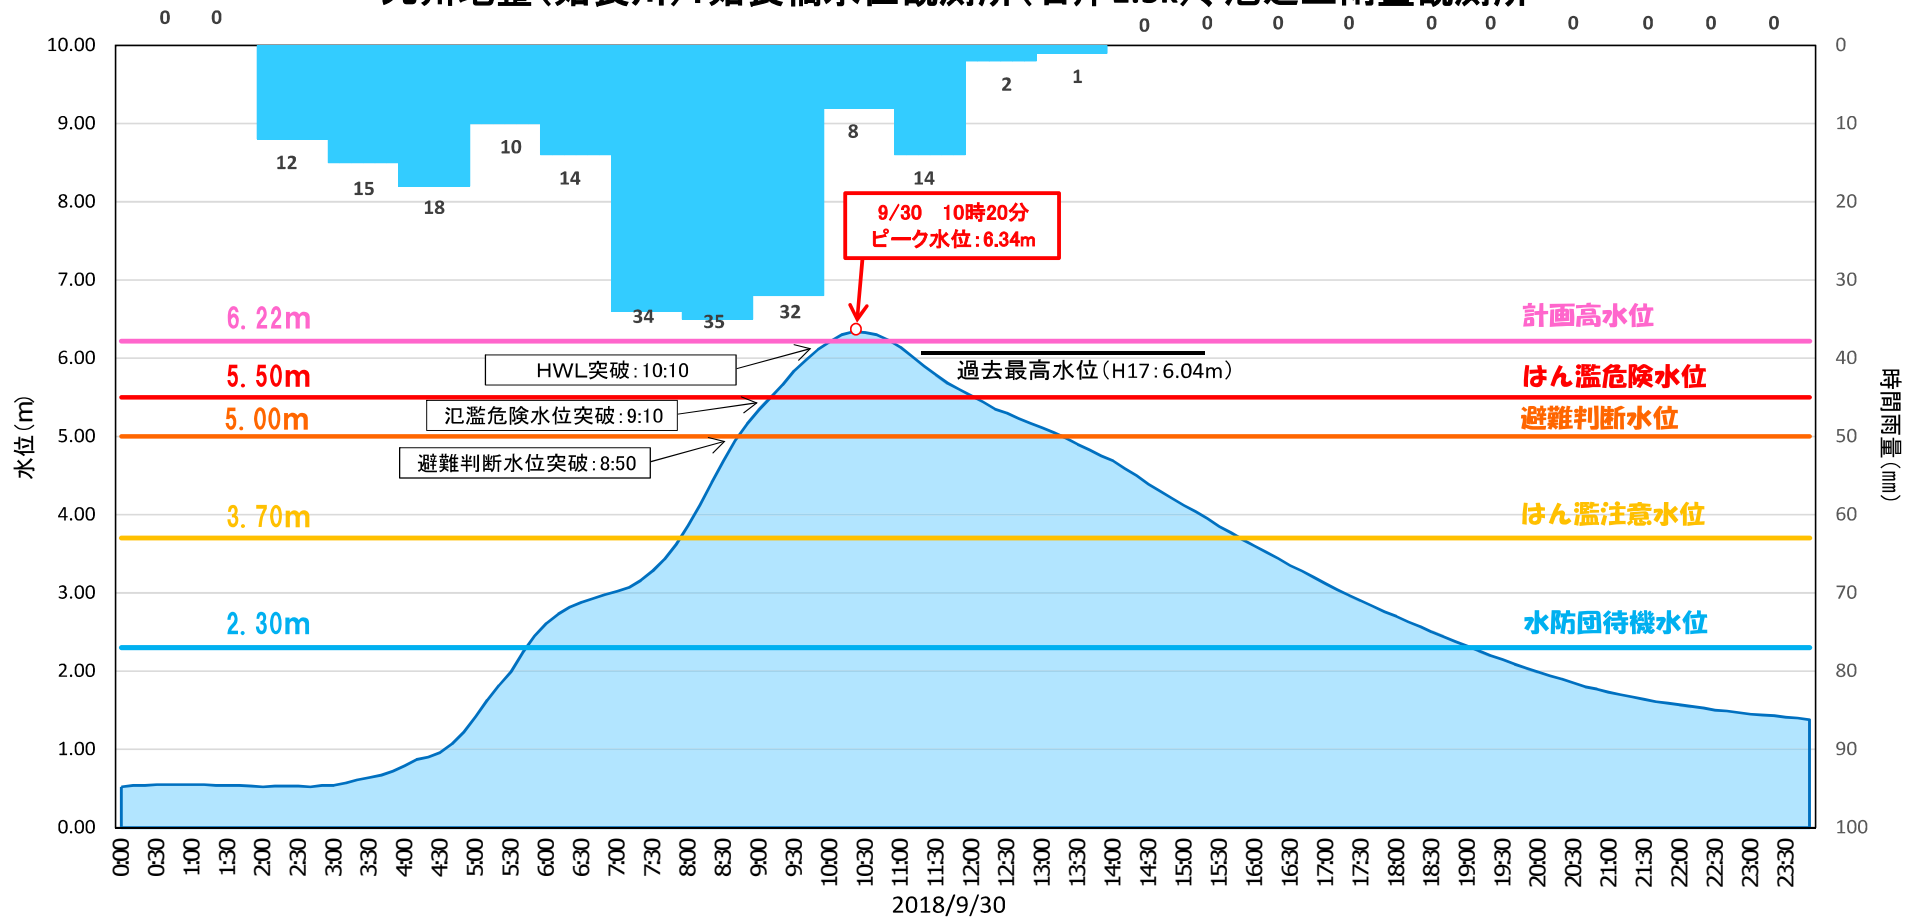
九州地整(始良川): 始良橋水位観測所(右岸1.5k)、池之上雨量観測所

◆肝属川水系始良川の始良橋水位観測所では氾濫危険水位を越えて10時20分にテレメータ観測値でH.W.L.=6.22mに越える6.34mの観測史上最高水位、最高流量(543m<sup>3</sup>/s、流量観測速報値)を記録した。
