# 肝属川清流ルネッサンスII 地域協議会 継続評価 令和3年度 地域協議会資料

## 【汚濁負荷源等調査結果】

令和4年3月22日

国土交通省 九州地方整備局 大隅河川国道事務所

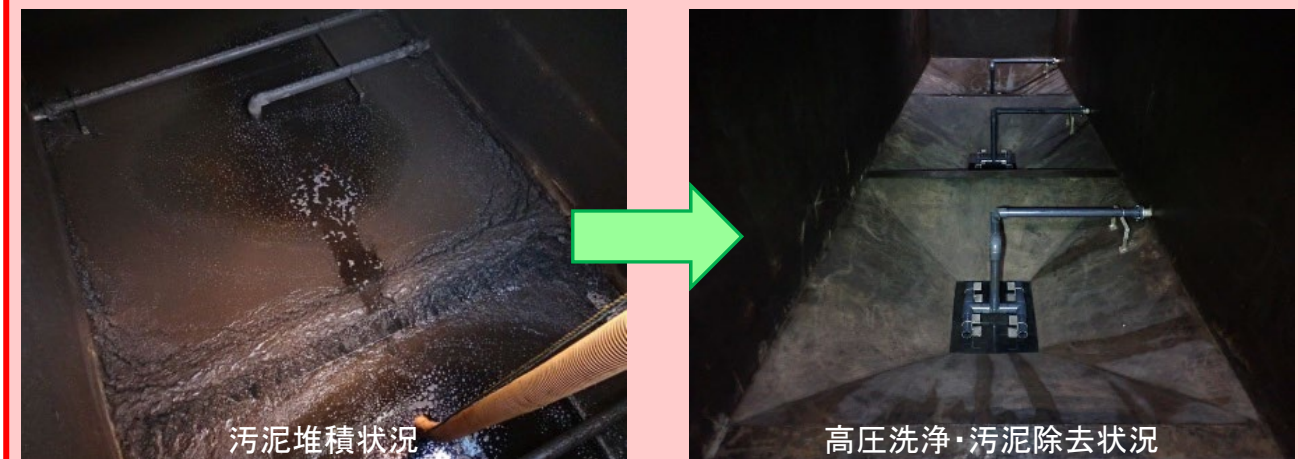
図-3.2 曝気装置付水質浄化施設(肝属川上流浄化施設)の概要

- 運転状況監視 (通年・鹿屋市)
- 専門業者による定期点検 (毎月)
- DO(溶存酸素量)測定・曝気量調整 (毎月)
- 取水口・分配層の洗浄・汚泥除去 (1回/年)
- 接触酸化槽・沈殿槽内の高圧洗浄・堆積汚泥除去(R3:1系統 R4:2系統予定)  
(令和3年度より浄化機能を維持するため、毎年1系統を実施予定(全2系統))
