**記者発表資料**  
**～桜島における地形・侵食堆積量変化について～**  
**「平成 28 年土石流調査情報（桜島地域）第 2 報」**

## 平成 28 年土石流調査情報（桜島地域） 第 2 報

### （通算第 145 号）

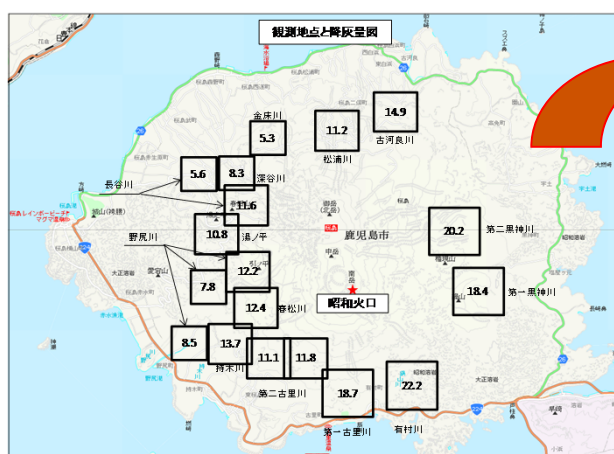
桜島の降灰観測結果(2014年1月～12月)累計

平成26年と平成27年の同期間(1月～12月)の降灰量を比較すると、平成27年は各観測地点において前年比約0.5～1.6倍となっており、降灰総量としては前年比約1.01倍と同程度であった。昭和火口に近い有村川、黒神川で降灰が多い状況となっている。

桜島の噴火による降灰量は、平成26年と平成27年の同期間（1月～12月）で比較すると平成27年は各観測地点において前年比約0.5～1.6倍となっており、降灰総量としては前年比約1.01倍とほぼ同じ結果になっています。昭和火口に近い有村川、黒神川が多くなっています。
