大隅河川国道事務所

### 「土石流調査情報（鹿児島県桜島地方）について」

## 土石流調査情報（鹿児島県桜島地方） 第 4 報

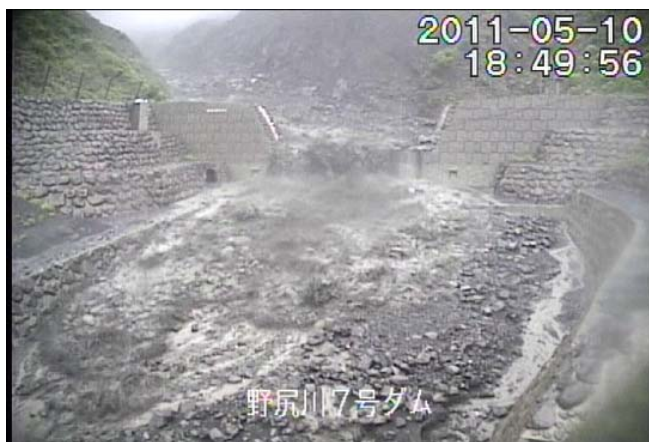
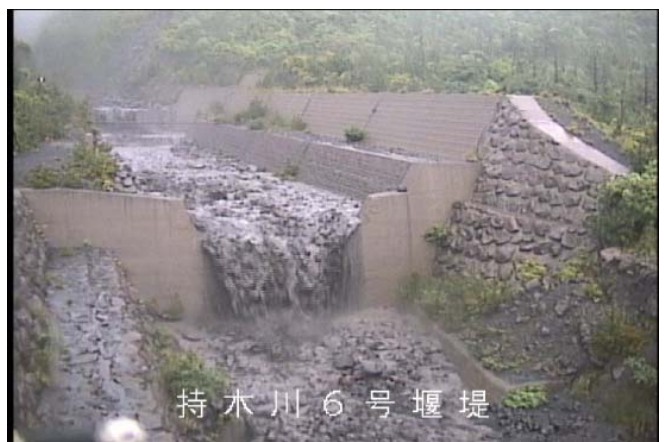
いずれの土石流も砂防施設により安全に流下し、被害なし。

野尻川(左)及び持木川(右)の土石流の様子(2011/5/10)

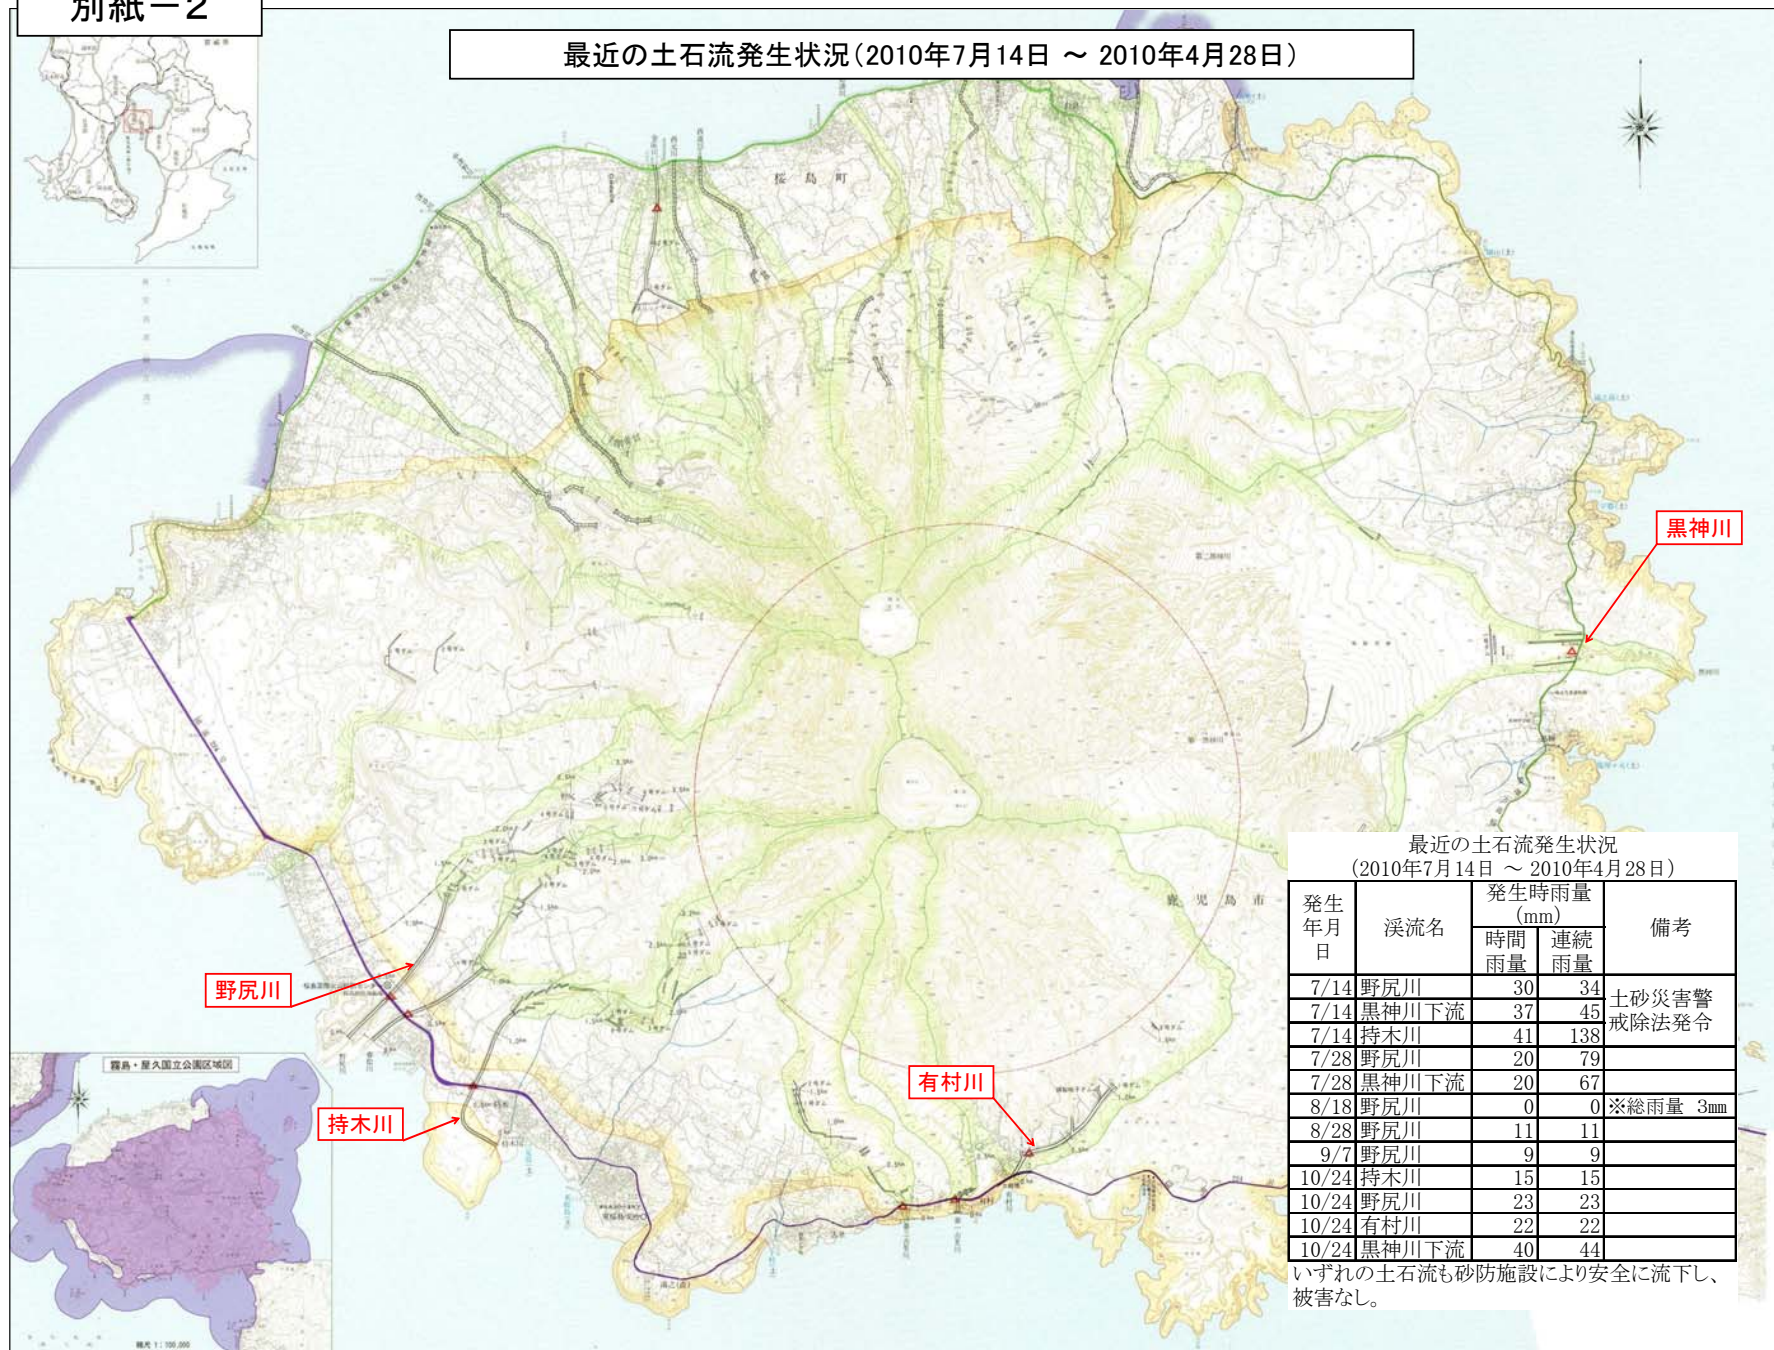
## 最近の土石流発生状況(2010年7月14日～2010年4月28日)

平成 22 年は、鹿児島地方気象台及び鹿児島県より土砂災害警戒情報が出された 7 月 14 日以降、野尻川・持木川・有村川・黒神川で計 12 回の土石流が発生しましたが、砂防設備内を安全流下しました。その他の河川においては、土石流の発生は確認されておられません。
