大隅河川国道事務所

～桜島昭和火口周辺地域における地形・侵食堆積量変化について～

「土石流調査情報（鹿児島県桜島地域）第16報」

土石流調査情報（鹿児島県桜島地域） 第 16 報

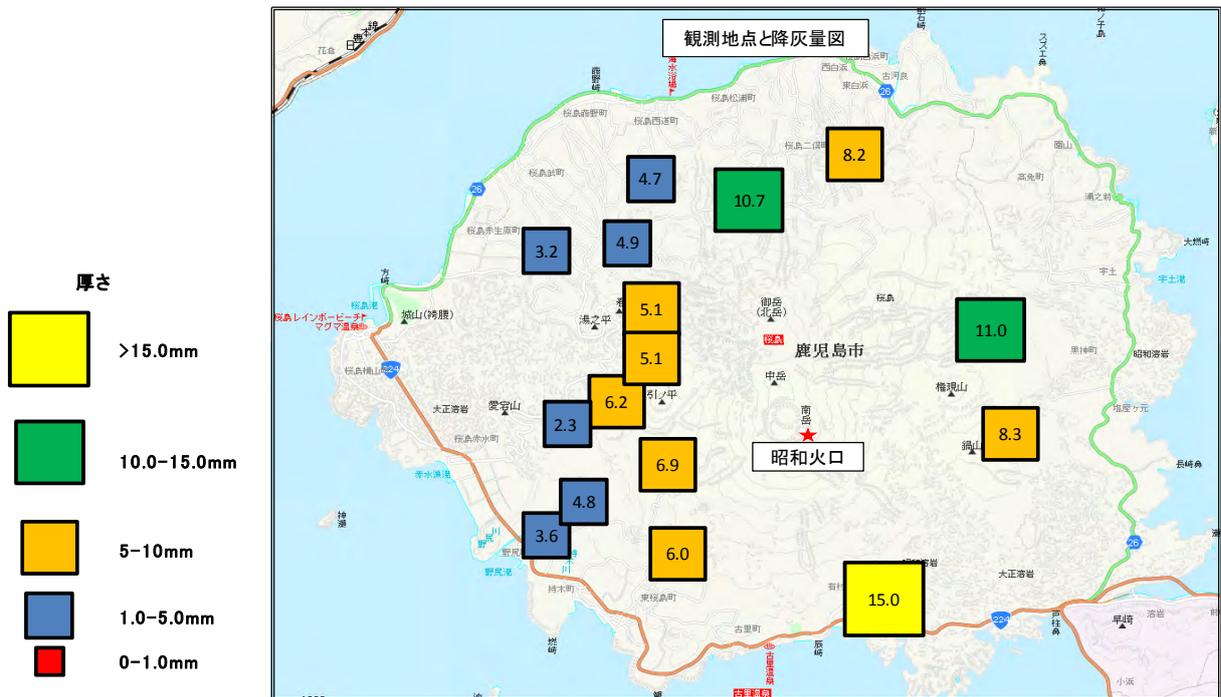
桜島の降灰観測結果(2011年1月～2011年8月)累計

8 月 1 日から 31 日までの 1 ヶ月の桜島 18 カ所の降灰量観測所における最大の降灰量は長谷川観測所で 1.43kg/m² (0.10cm) でした。

また、今年 1 月から 8 月までの累計の最大降灰量は有村川の 22.51kg/m² (1.50cm) でした。

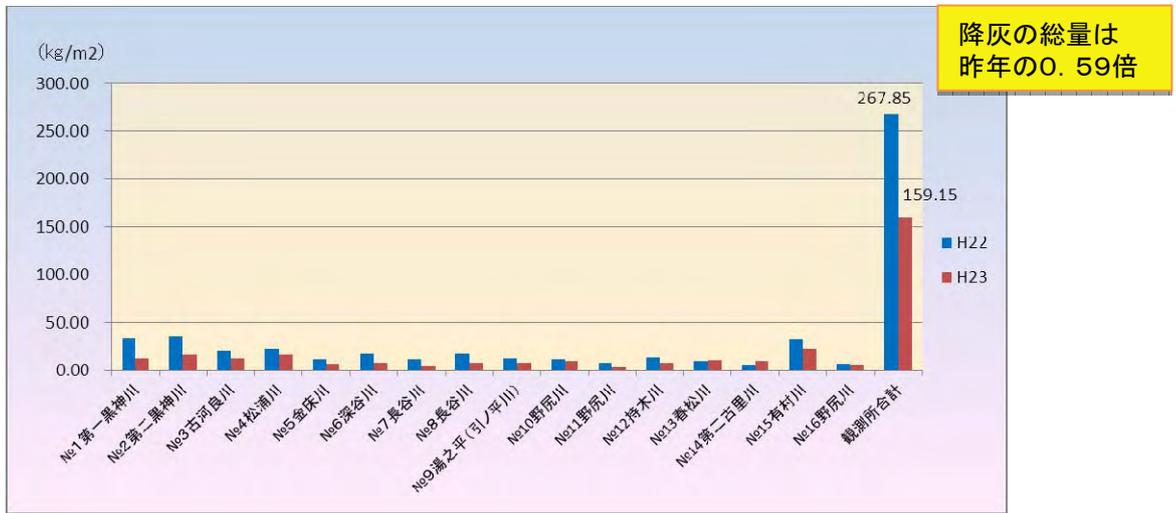
2010年及び2011年(1月～8月)の降灰量比較

8 月までの累計降灰量の 16 観測所の合計値は、今年の 0.59 倍と少ない結果となっています。

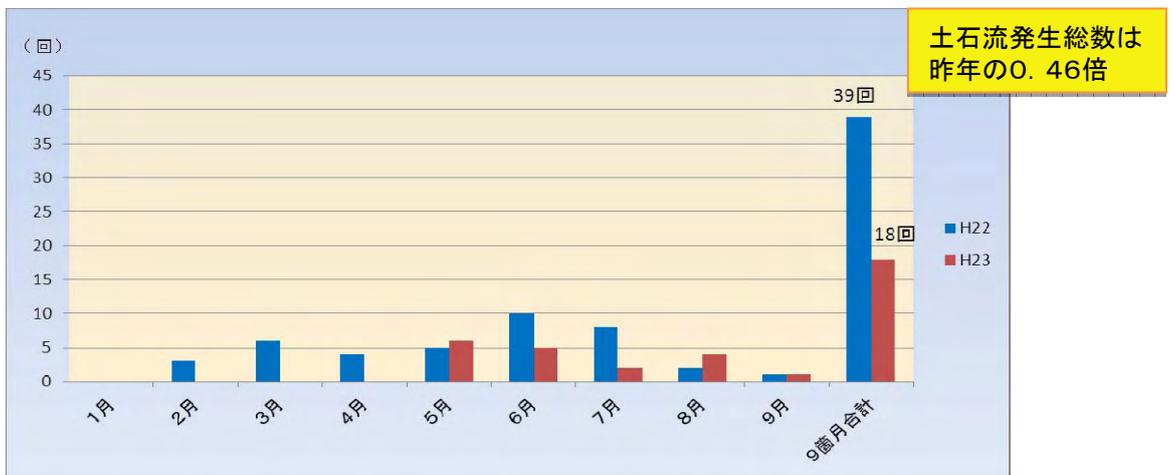
2010年及び2011年(1月～9月)の土石流発生回数比較

9 月までの土石流発生回数は、今年の 39 回に対し今年には 18 回と少ない結果となっています。

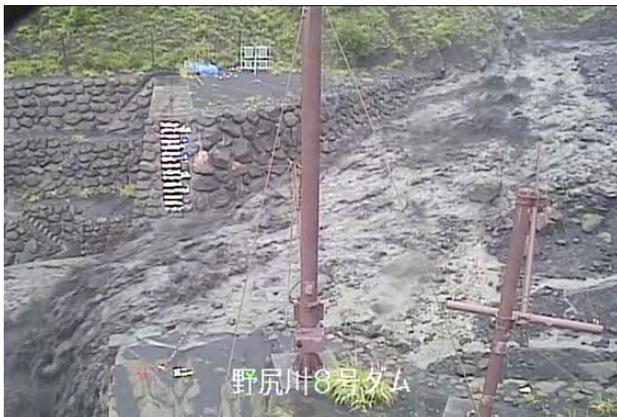
野尻川土石流の様子(9月19日)

9 月 1 日以降においては、9 月 19 日に野尻川で、土石流が発生しましたが、砂防設備内を安全に流下しました。

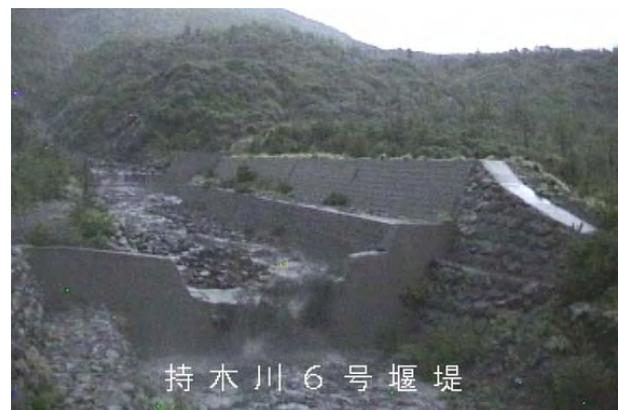
持木川土石流の様子(8月14日)

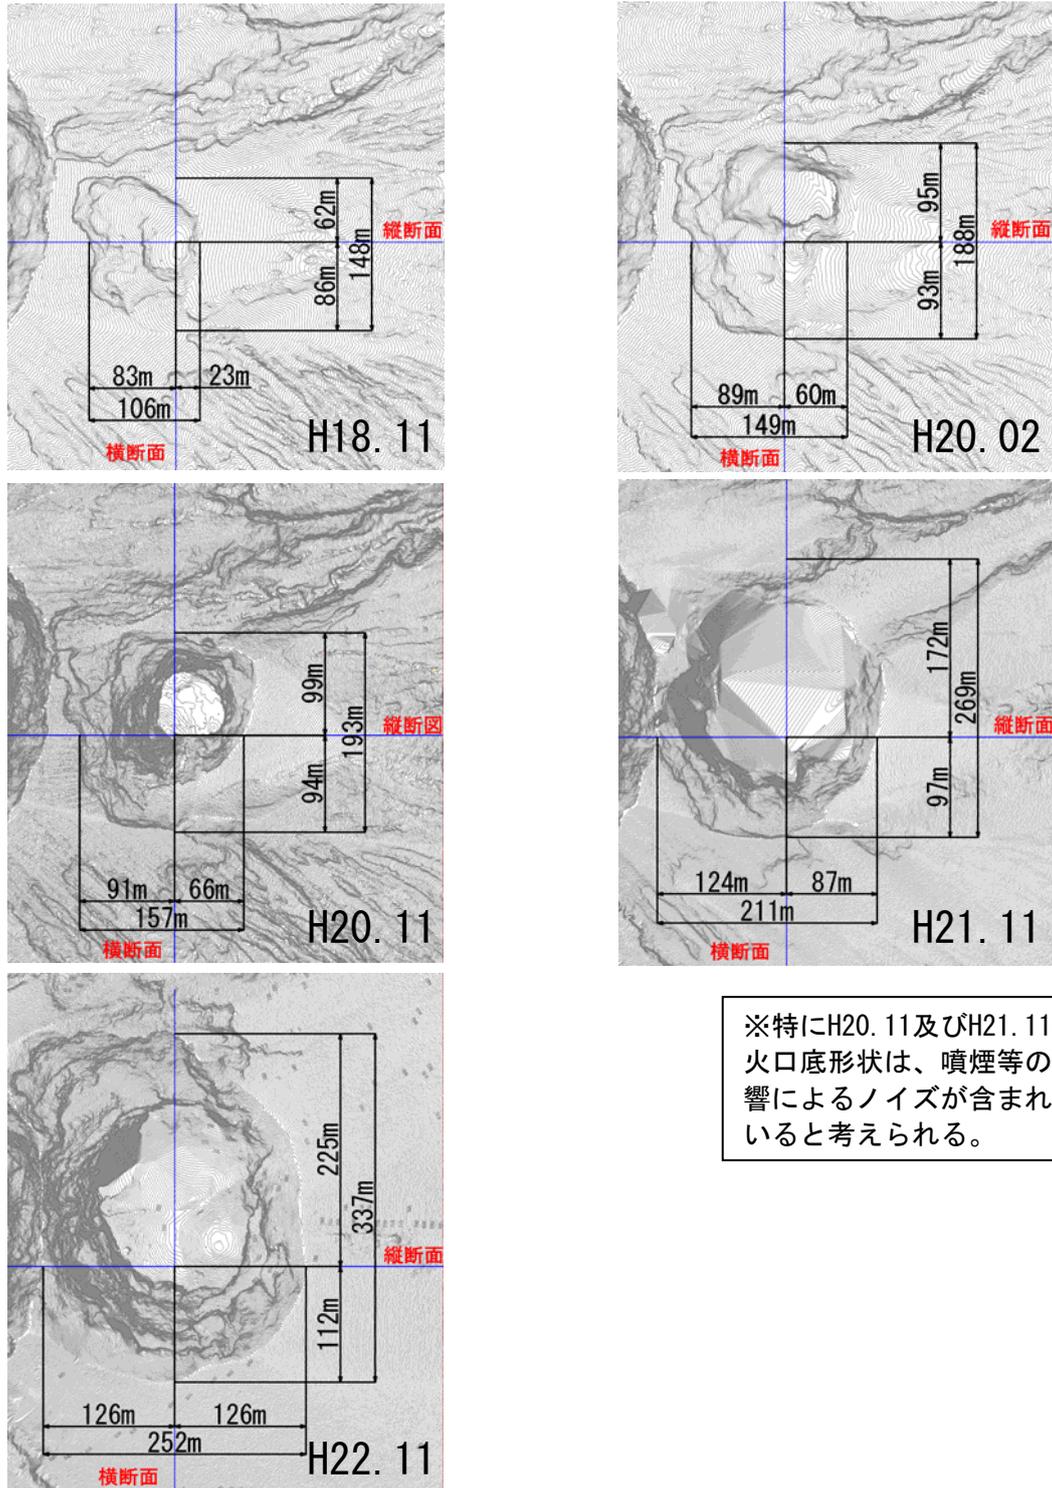
図1 昭和火口周辺平面図

- ・ 昭和火口において一連の噴火が始まった平成 18 年以降、毎年概ね 11 月に、昭和火口周辺流域において航空レーザ測量による地形計測を実施。

※特にH20.11及びH21.11の火口底形状は、噴煙等の影響によるノイズが含まれていると考えられる。

昭和火口において一連の噴火が始まった平成 18 年以降、昭和火口周辺流域において航空レーザ測量による地形計測を実施した結果、平成 18 年 11 月から平成 22 年 11 月までの 4 年間で、火口底が最大 138m 低くなり、火口周辺が最大 46m 高くなっている地点があることが分かりました。

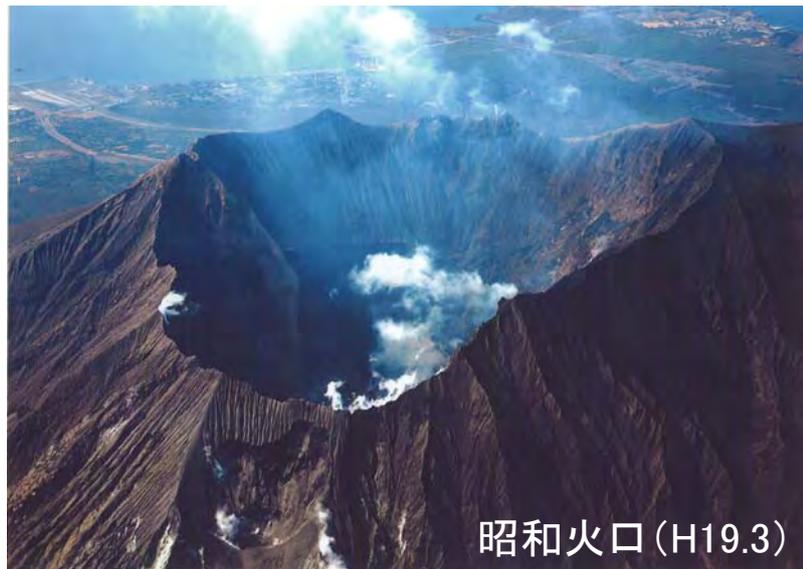
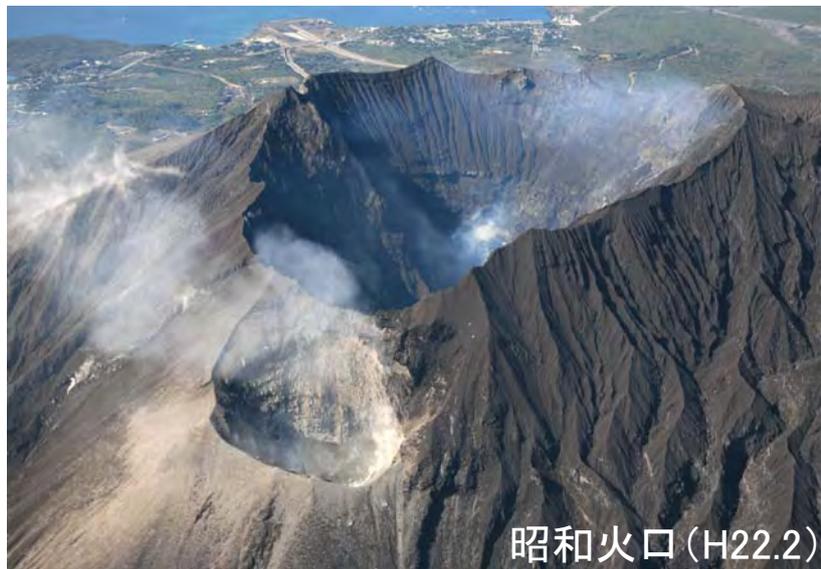
写真1 平成19年3月と平成22年2月の昭和火口付近の航空斜め写真の比較

平成18年度
(平成19年3月)

平成21年度
(平成22年2月)

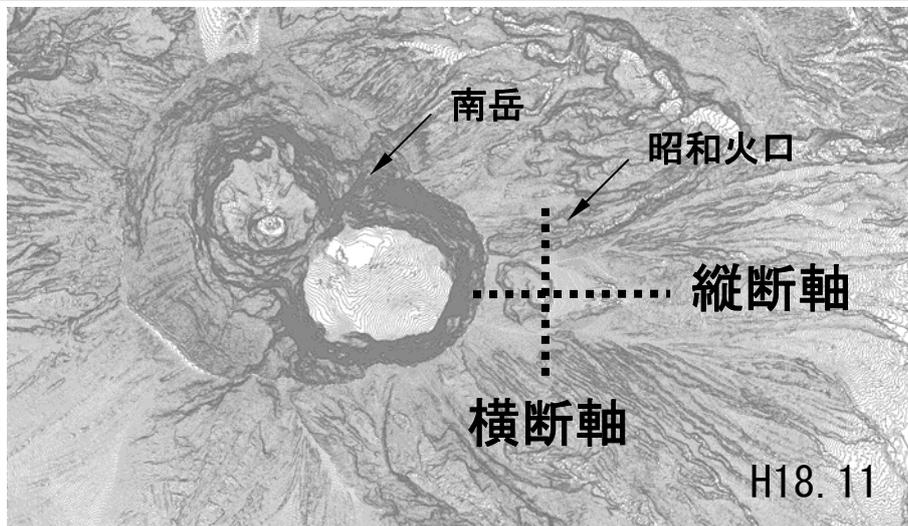
図2 昭和火口形状の経年変化位置図

- ・ 平成 18 年 11 月当時の火口底を原点とし、東西方向に縦断軸、南北方向に横断軸を設けて火口の形状を計測した。
- ・ 昭和火口の形状は、平成 22 年 11 月現在、縦断軸上の幅が 252m、横断軸上の幅が 337m である。
- ・ 縦断軸上の幅は、平成 18 年 11 月と平成 22 年 11 月の 4 年間で、106m から 252m と 146m 拡大（約 2.4 倍）し、横断軸上の幅は 148m から 337m と 189m 拡大（約 2.3 倍）した。
- ・ 火口底は、平成 18 年 11 月と平成 22 年 11 月の 4 年間で、縦断軸上において鉛直方向に最大 103m 低くなり、横断軸上においては最大 95m 低くなっている。
- ・ 縦横断軸以外の地点では最大 138m 低くなっている地点がある(参考図 3 参照)。
- ・ 火口壁については、縦断軸上の山麓側において 14m 上昇している。
- ・ 縦横断軸以外の地点では、最大 46m 高くなっている地点がある(参考図 3 参照)。

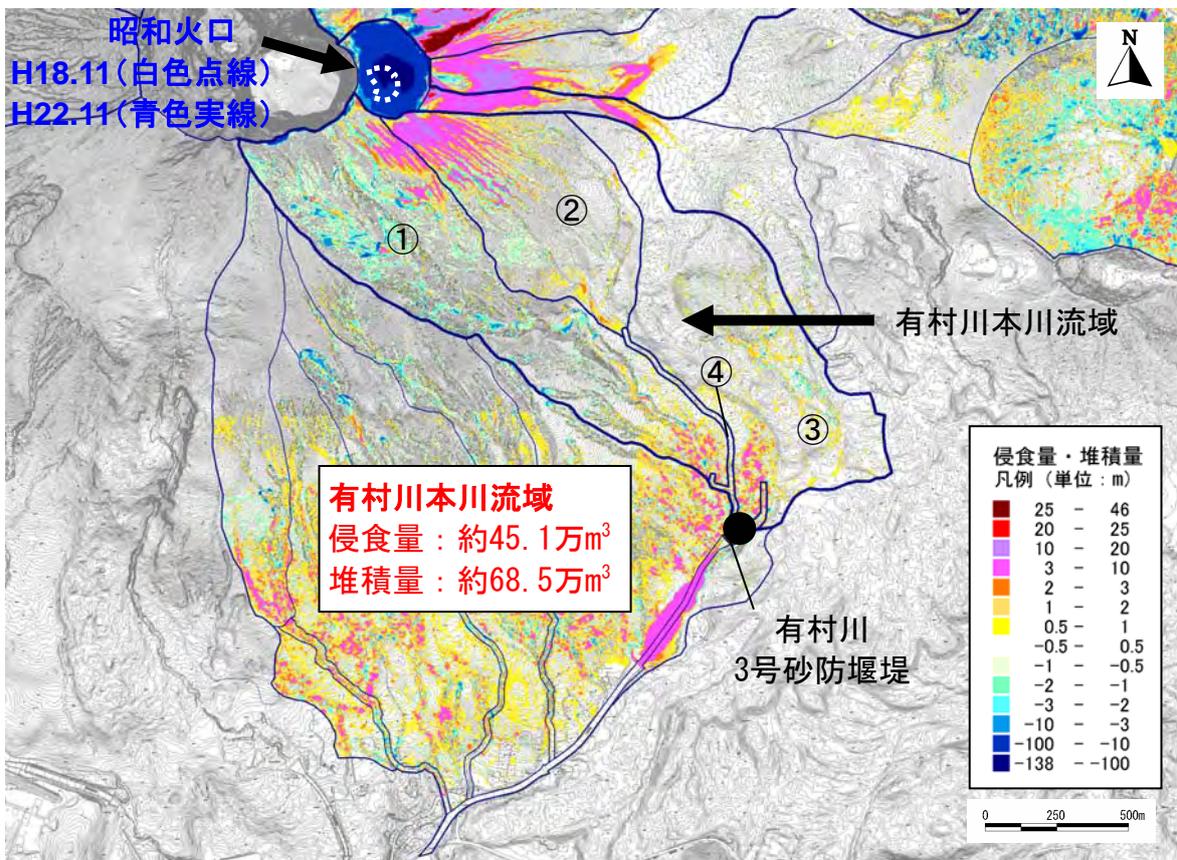
図4 有村川本川流域侵食堆積図

- ・有村川本川流域（有村川3号砂防堰堤上流）においては、昭和火口付近の堆積が顕著であり、当該流域（流域記号（以下「流域」という。）①～④）における平成18年11月から平成22年11月までの約4年間の堆積量は、約68.5万m³、侵食量は約45.1万m³となっている。
- ・有村川本川流域の昭和火口周辺（流域①、②の源頭部昭和火口付近）は、堆積が著しく進行している。流域①は山腹斜面が凹型を呈しており、上流域においては特に谷部で侵食が進行している。流域①、③、④の下流部では、流出土砂の堆積が進行している。
- ・平成22年11月現在の昭和火口（青色実線）が、平成18年11月時点（白色点線）に比較し拡大したことから、流域②の流域面積が0.002km²減少している。

また、昭和火口の周辺流域（有村川本川流域、第一黒神川流域）では、噴火の影響により、4 年間で主に火口周辺山腹斜面に降下火砕物が約 213 万 m³ 堆積するとともに、主に谷部で約 96 万 m³ の侵食を受け土石流等として下流域に流下しました。

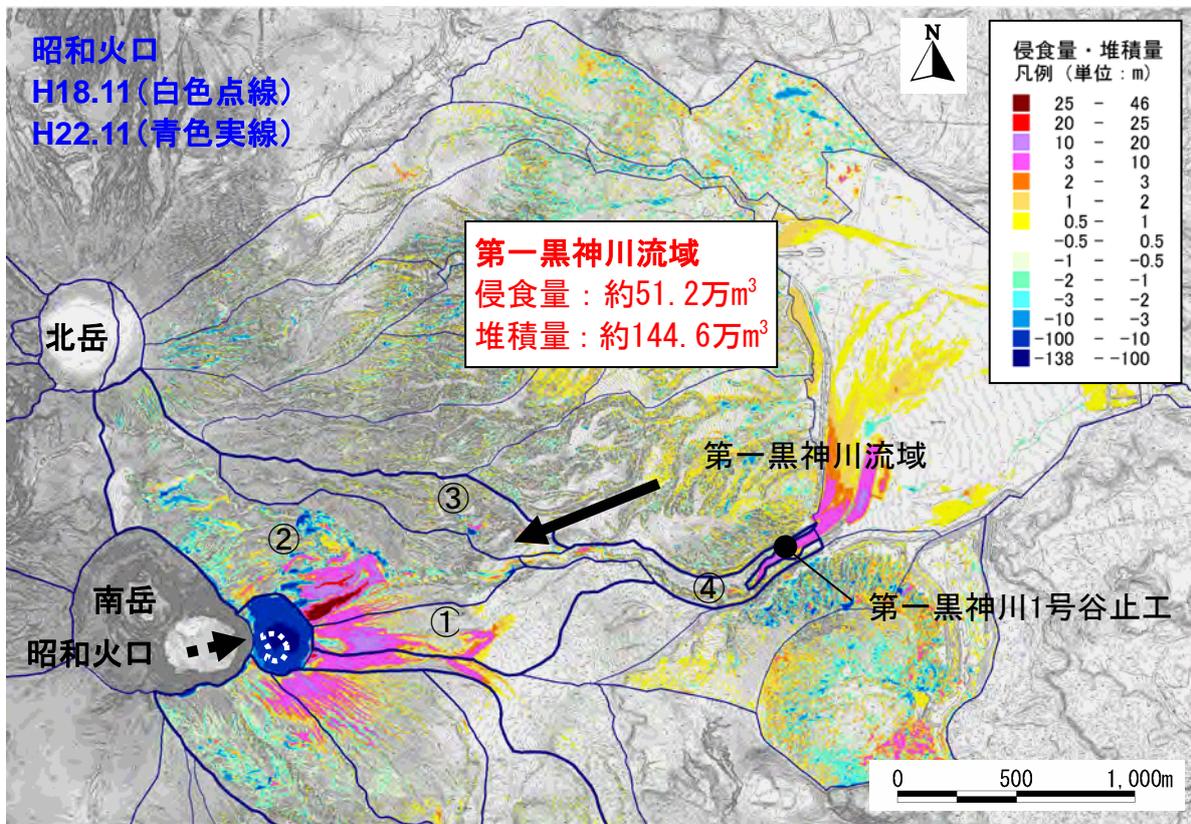
図5 第一黒神川流域侵食堆積総括図

- ・第一黒神川流域（1号谷止工上流）においては、昭和火口付近の堆積が顕著であり、流域①～④における平成18年11月～平成22年11月までの約4年間に於ける堆積量は、約144.6万 m^3 、侵食量は約51.2万 m^3 となっている。
- ・第一黒神川流域の昭和火口周辺（流域①、②の源頭部付近）は、堆積が著しく進行しており、特に流域②の源頭部昭和火口付近においては最大46mの堆積が見られる。流域②は山腹斜面が凹型を呈しており、特に谷部において侵食が進行している。
- ・第一黒神川流域1号谷止工上流河床部では、特に1号谷止工直上流部において流出土砂の堆積が進行している。
- ・平成22年11月現在の昭和火口（青色実線）は、平成18年11月時点（白色点線）と比較し拡大したことから、流域①、②の流域面積が合計0.046 km^2 減少している。

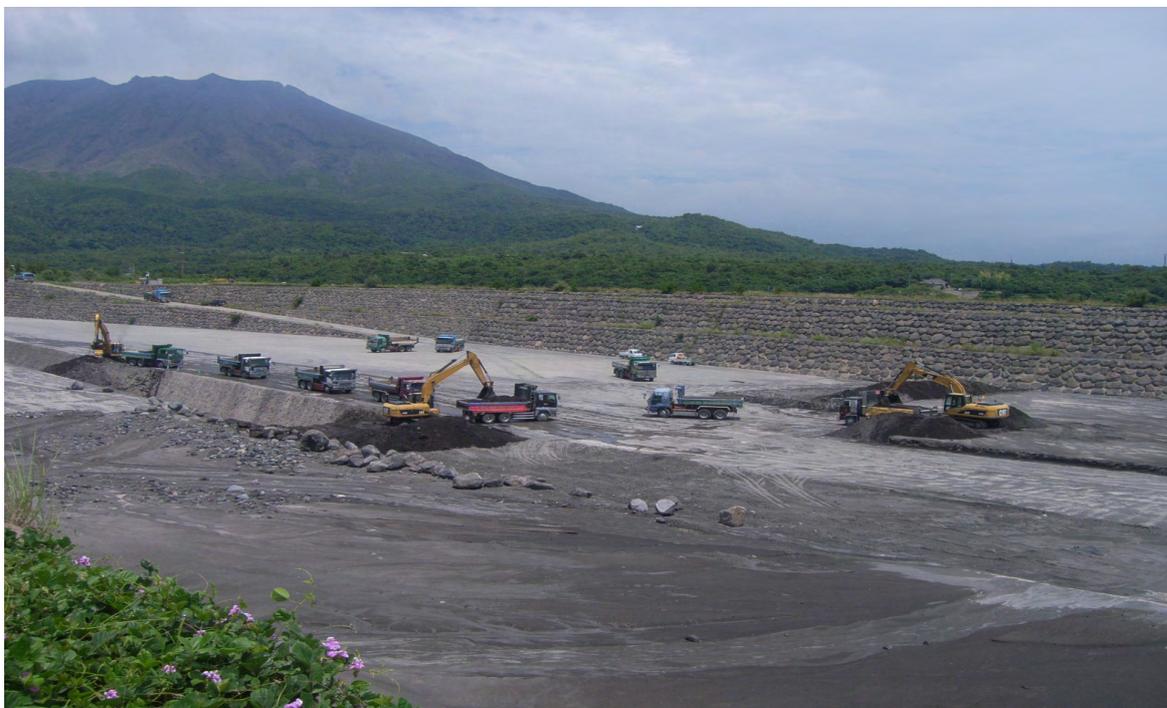
2011年6月 野尻川河口付近除石状況

野尻川においては、5月29日及び6月15日に発生した土石流により、河口部から野尻橋（国道220号）付近にかけて約24,000m³の土砂が堆積したため除石工事を実施し、7月16日に工事を完了したが、その後9月19日の土石流により再度河口部から野尻橋にかけて約16,000m³の土砂が堆積したため現在除石工事を実施中（完了見込み10月12日頃）。

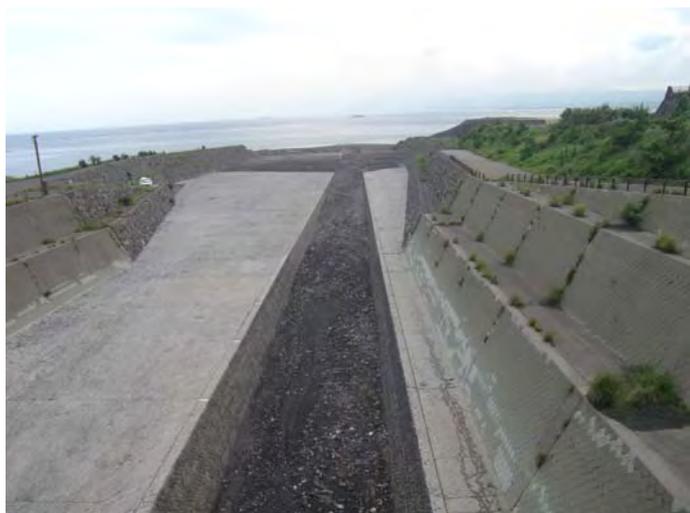
2011年6月22日 野尻川河口付土石流土砂堆積状況

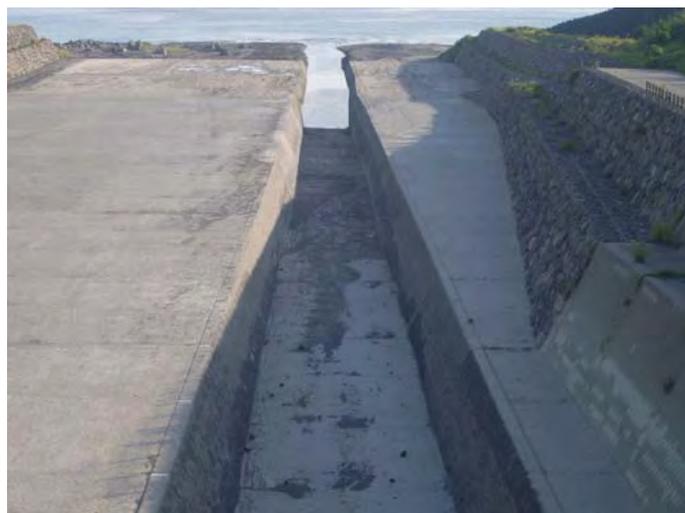
2011年7月16日 野尻川河口付除石完了後

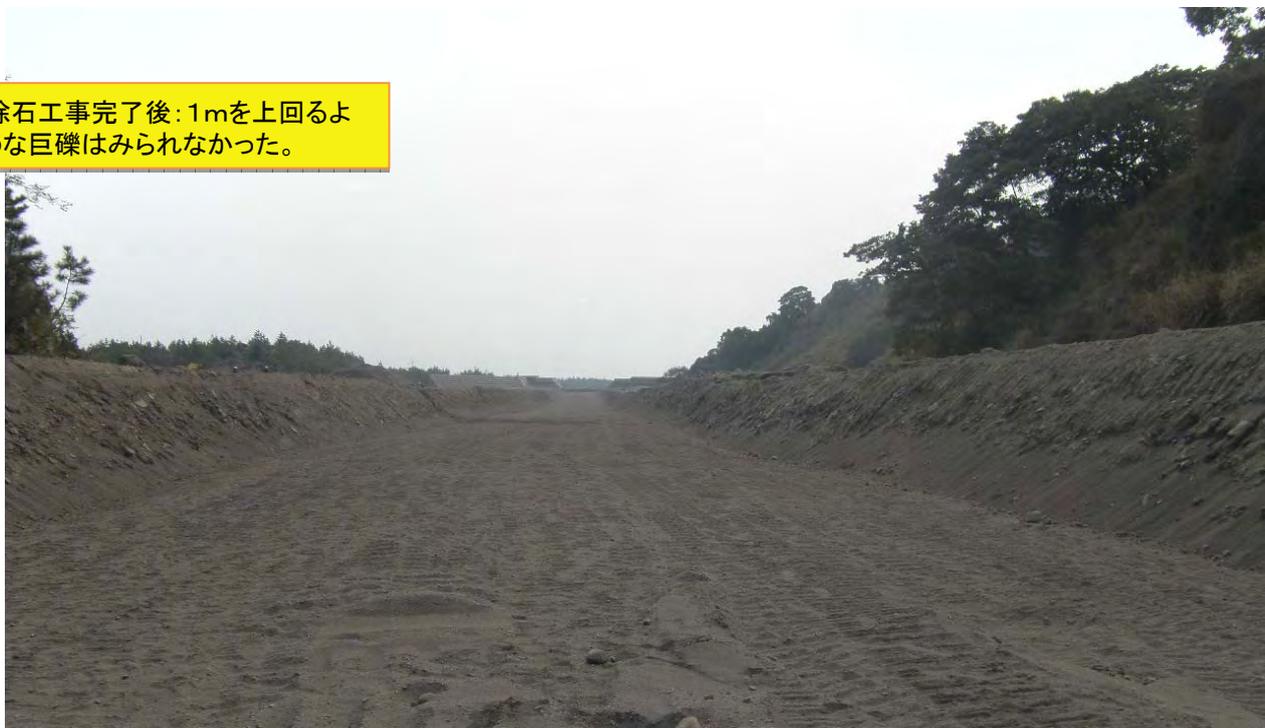
除石工事完了後:1mを上回るような巨礫はみられなかった。

2011.1月末 有村川3号堰堤下流の土砂堆積状況

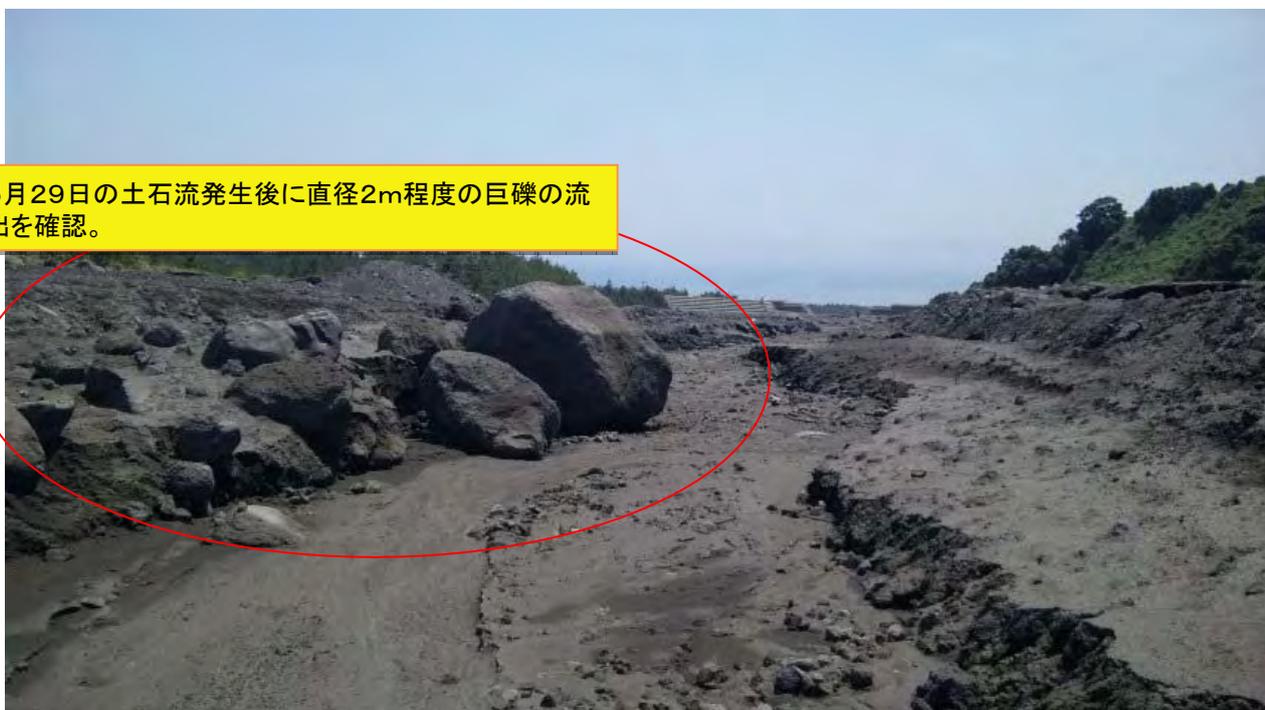
5月29日の土石流発生後に直径2m程度の巨礫の流出を確認。

2011.5.31 有村川3号堰堤下流の土砂堆積状況

特に有村川では、発生する土石流に2mを越えるような転石が含まれるようになるなど、土石流の質が変化してきているように見受けられるため、今後とも注意深く監視していくこととしています。
