平成24年2月29日  
大隅河川国道事務所

### ～桜島昭和火口周辺地域における地形・侵食堆積量変化について～ 「平成24年土石流調査情報（桜島地域）第5報」

## 平成 24 年土石流調査情報（桜島地域） 第 5 報

## 桜島（昭和火口周辺流域）における地形・侵食堆積量変化

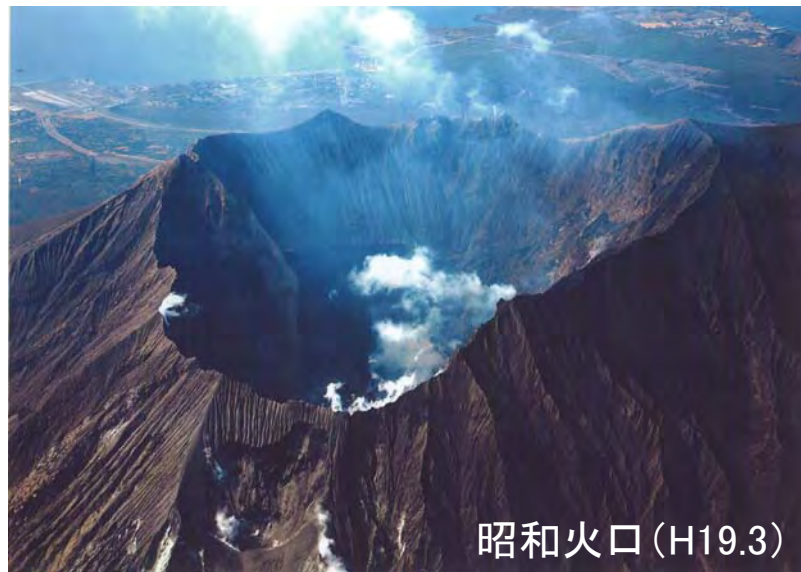
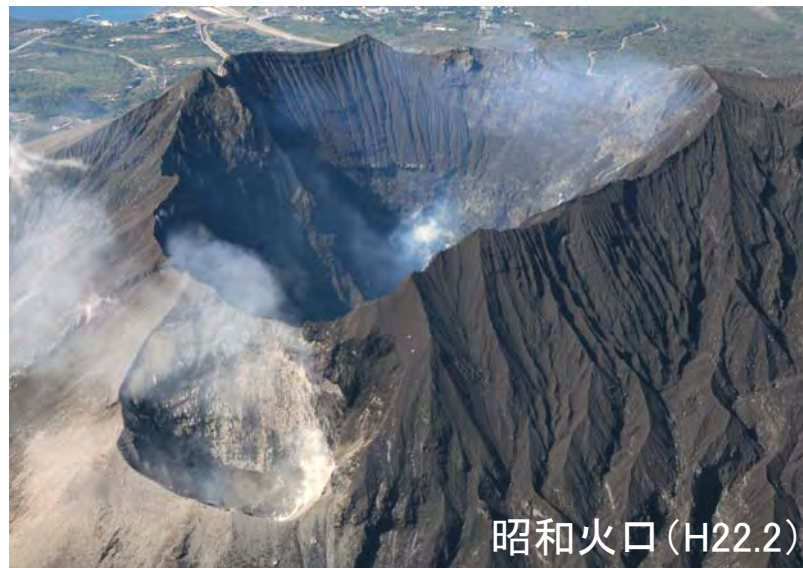
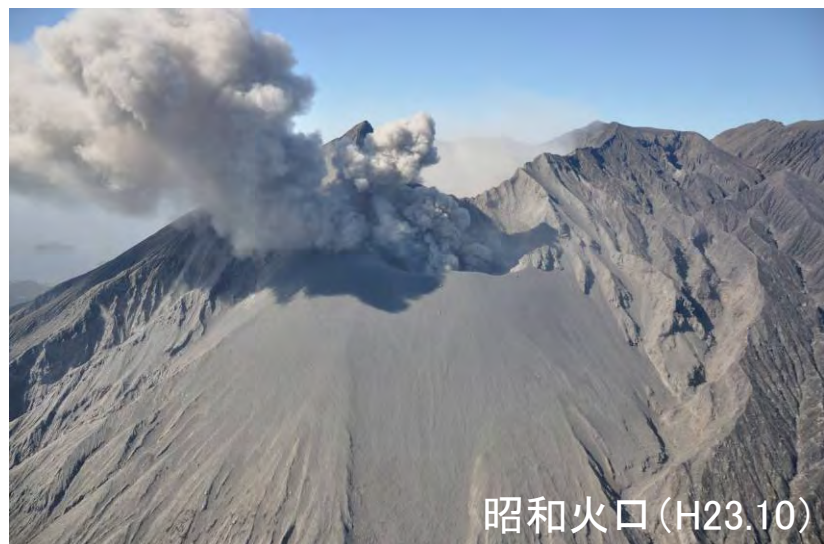
写真1 平成19年3月、平成22年2月、平成23年10の昭和火口付近の航空斜め  
写真の比較

噴煙量が多いためH18. H21と同じアングルでの撮影が出来なかった
