### 国道220号法面崩壊について

平成24年6月22日10時45分頃、垂水市牛根境付近（国道220号178k000ポスト付近）にて、法面崩壊が発生しました。

## 国道220号法面崩壊について（第6報）

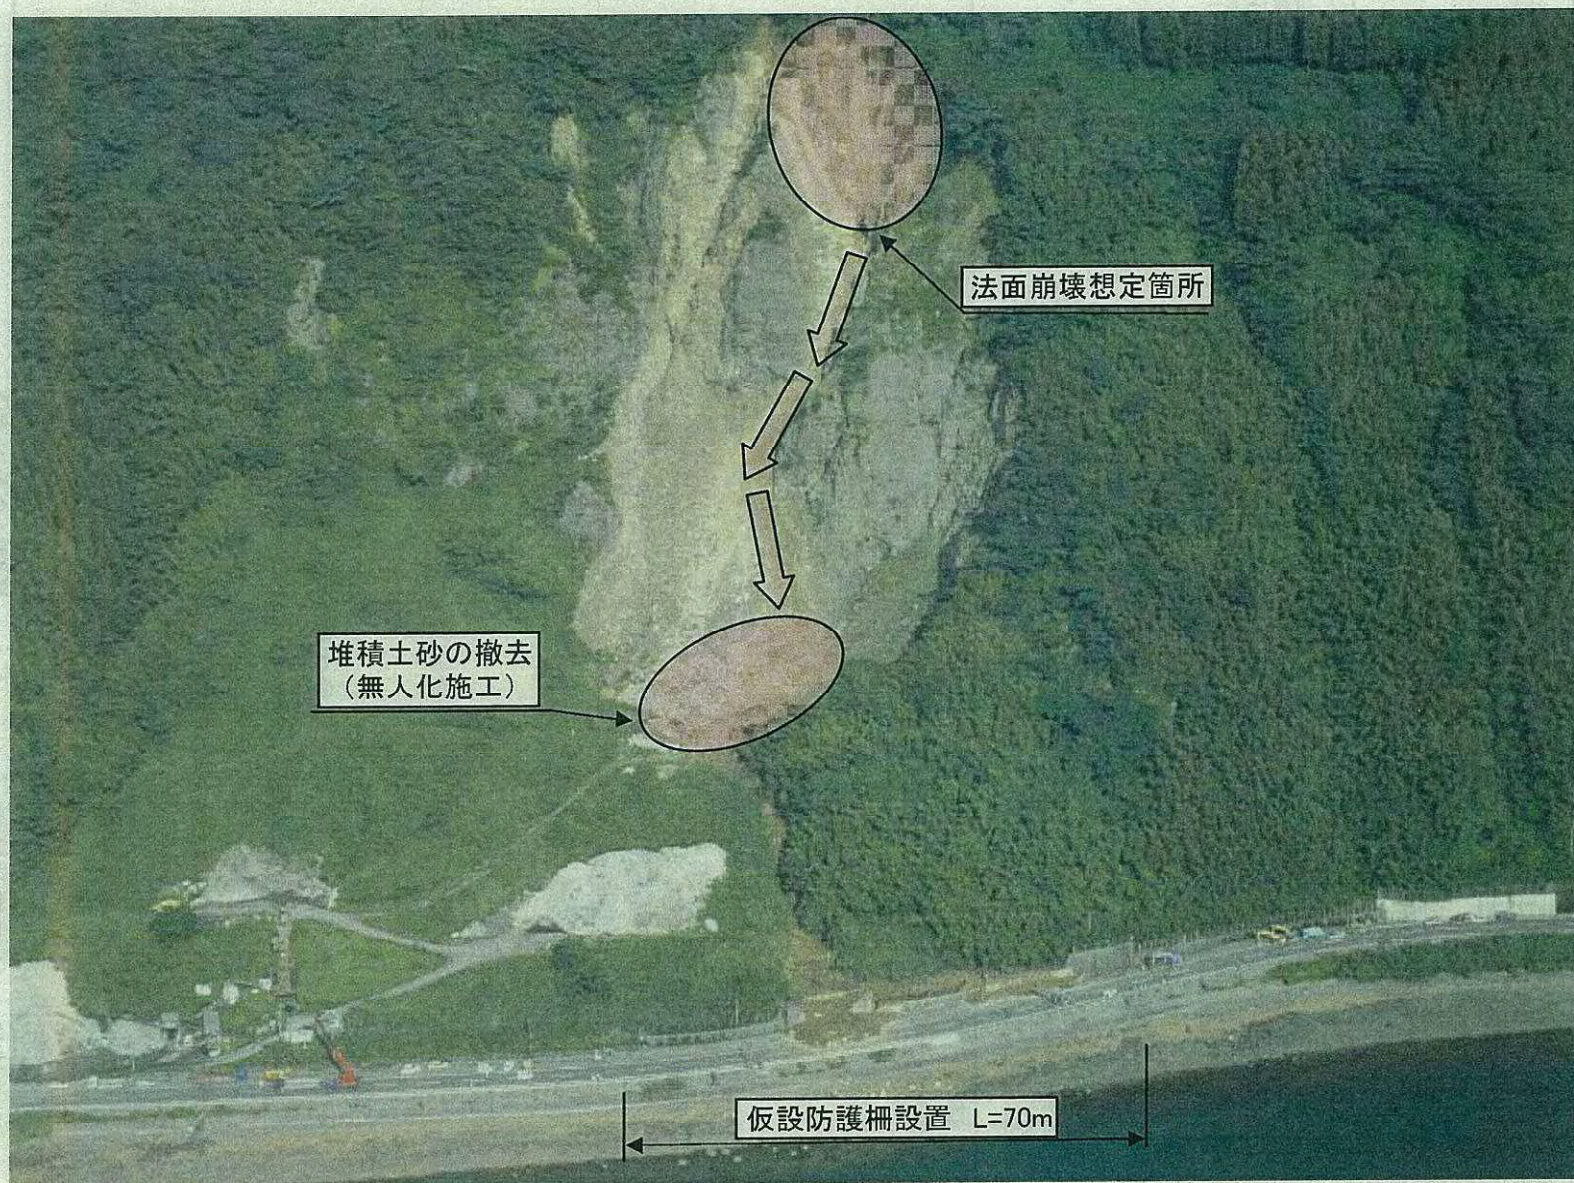
(別紙1)

- 大隅河川国道事務所管内の国道220号垂水市牛根境付近にて法面崩落による全面通行止を継続中。
- 昨夜から照明車等を利用した現地状況の監視を継続するとともに、TEC-DOCTORによる現地調査結果をもとに応急復旧工事の内容等を検討。
- 応急復旧工事の内容は、法面上部の堆積土砂を撤去するとともに、再度の土砂崩落から通行車両の安全を確保するため、延長70m、高さ5mの仮設防護柵を設置するもの。（概要は別紙のとおり）
- 本日、午前5時から応急復旧工事を開始。
- 仮設防護柵の設置後、2車線での供用を行う予定です。  
復旧の見通しについては、改めてお知らせいたします。
