平成25年3月12日  
大隅河川国道事務所

### ～桜島昭和火口周辺地域における地形・侵食堆積量変化について～ 「平成25年土石流調査情報（桜島地域）第4報」

## 平成 25 年土石流調査情報（桜島地域） 第 4 報

## 桜島（昭和火口周辺流域）における地形・侵食堆積量変化

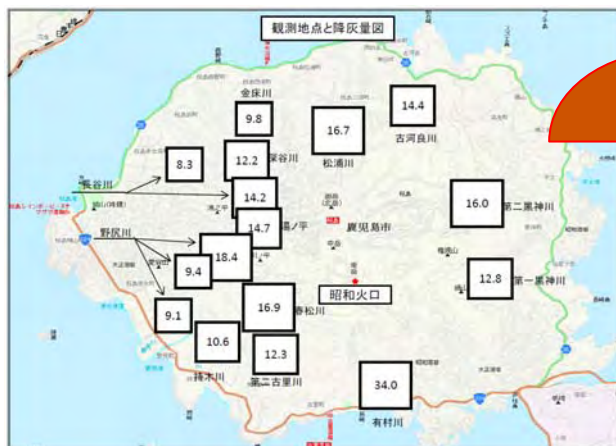
桜島の降灰観測結果(2011年1月～12月)累計

平成23年と平成24年の同期間(1月～12月)の降灰量を比較すると、平成24年は各観測地点において、平成23年の約1.0倍～2.5倍と増加傾向となっており、降灰総量としては、昭和火口に近い有村川、黒神川が多い状況となっている。

桜島の噴火による降灰量は、平成23年と平成24年の同期間（1月～12月）で比較すると平成24年は各観測地点において、平成23年の約1.0～2.5倍と増加傾向となっており、降灰総量としては、昭和火口に近い有村川、黒神川が多くなっています。

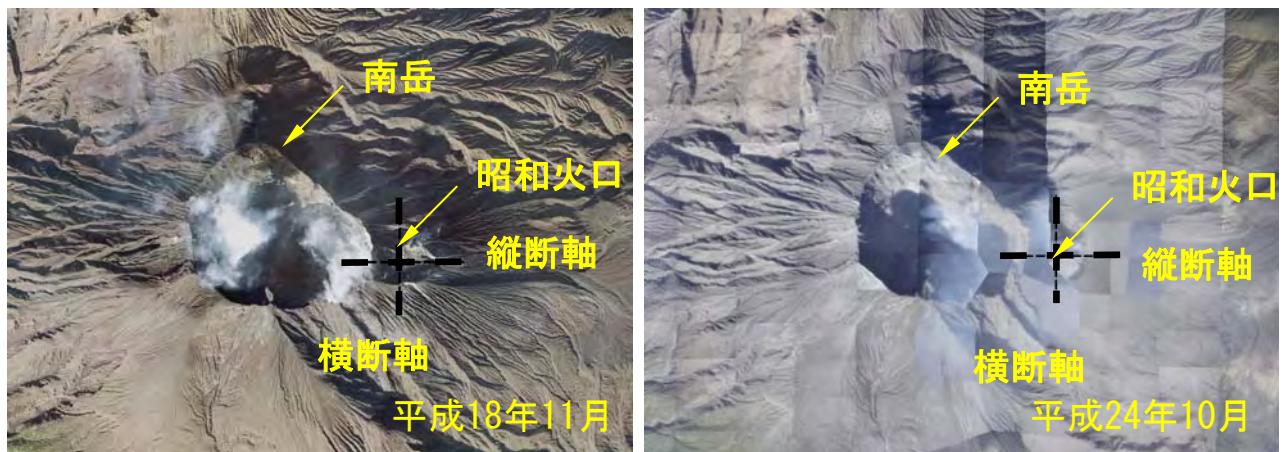
参考図1 昭和火口形状の経年変化位置

- ・ 昭和火口の縦横断形状の経年変化（平成 18 年 11 月～平成 24 年 10 月）
- ・ 平成 18 年 11 月当時の火口底を原点とし、東西方向に縦断軸、南北方向に横断軸を設けて火口の形状を計測した。
- ・ 昭和火口の形状は、平成 24 年 10 月現在、縦断軸上の幅が 279m、横断軸上の幅が 365m である。
- ・ 縦断軸上の幅は、平成 18 年 11 月と平成 24 年 10 月の約 6 年間で、106m から 279m と 173m 拡大（約 2.6 倍）し、横断軸上の幅は 148m から 365m と 217m 拡大（約 2.5 倍）した。
- ・ 火口底は、平成 18 年 11 月と平成 24 年 10 月の約 6 年間で、縦断軸上において鉛直方向に最大 109m 低くなり、横断軸上においては最大 112m 低くなっている。
- ・ 縦横断軸以外の地点では最大約 161m 低くなっている地点がある(参考図 6 参照)。
- ・ 縦横断軸以外の地点では最大約 56m 高くなっている地点がある(参考図 6 参照)。

桜島昭和火口の形状について平成18年11月から平成24年10月までの約6年間で東西方向へ106mから279mと約2.6倍拡大していました。
