### 平成25年 肝属川の水質現況について

# 肝属川 「肝属川水系清流ルネッサンス の取り組み」 -

# 平成25年 肝属川水系の水質現況

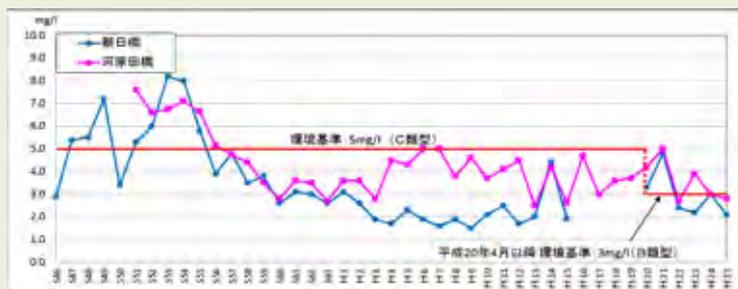
肝属川の水質（BOD75% 値）の推移

近年、河川水質の評価地点（河原田橋）における BOD75% 値は、昭和 50 年代前半と比較すると低下し、目標水質の 3mg/L 前後で推移しています。

肝属川の水質は、本川中流部に位置する鹿屋市街部周辺において昭和 40 年代からの地域の産業拡大とともに悪化しました。その後、排水基準の適用や環境基準の類型指定などで、排水処理等の改善を進めましたが、河川水の汚濁の程度を表すBOD75%値でみると3~5mg/Lを横ばいする状況が続いていました。

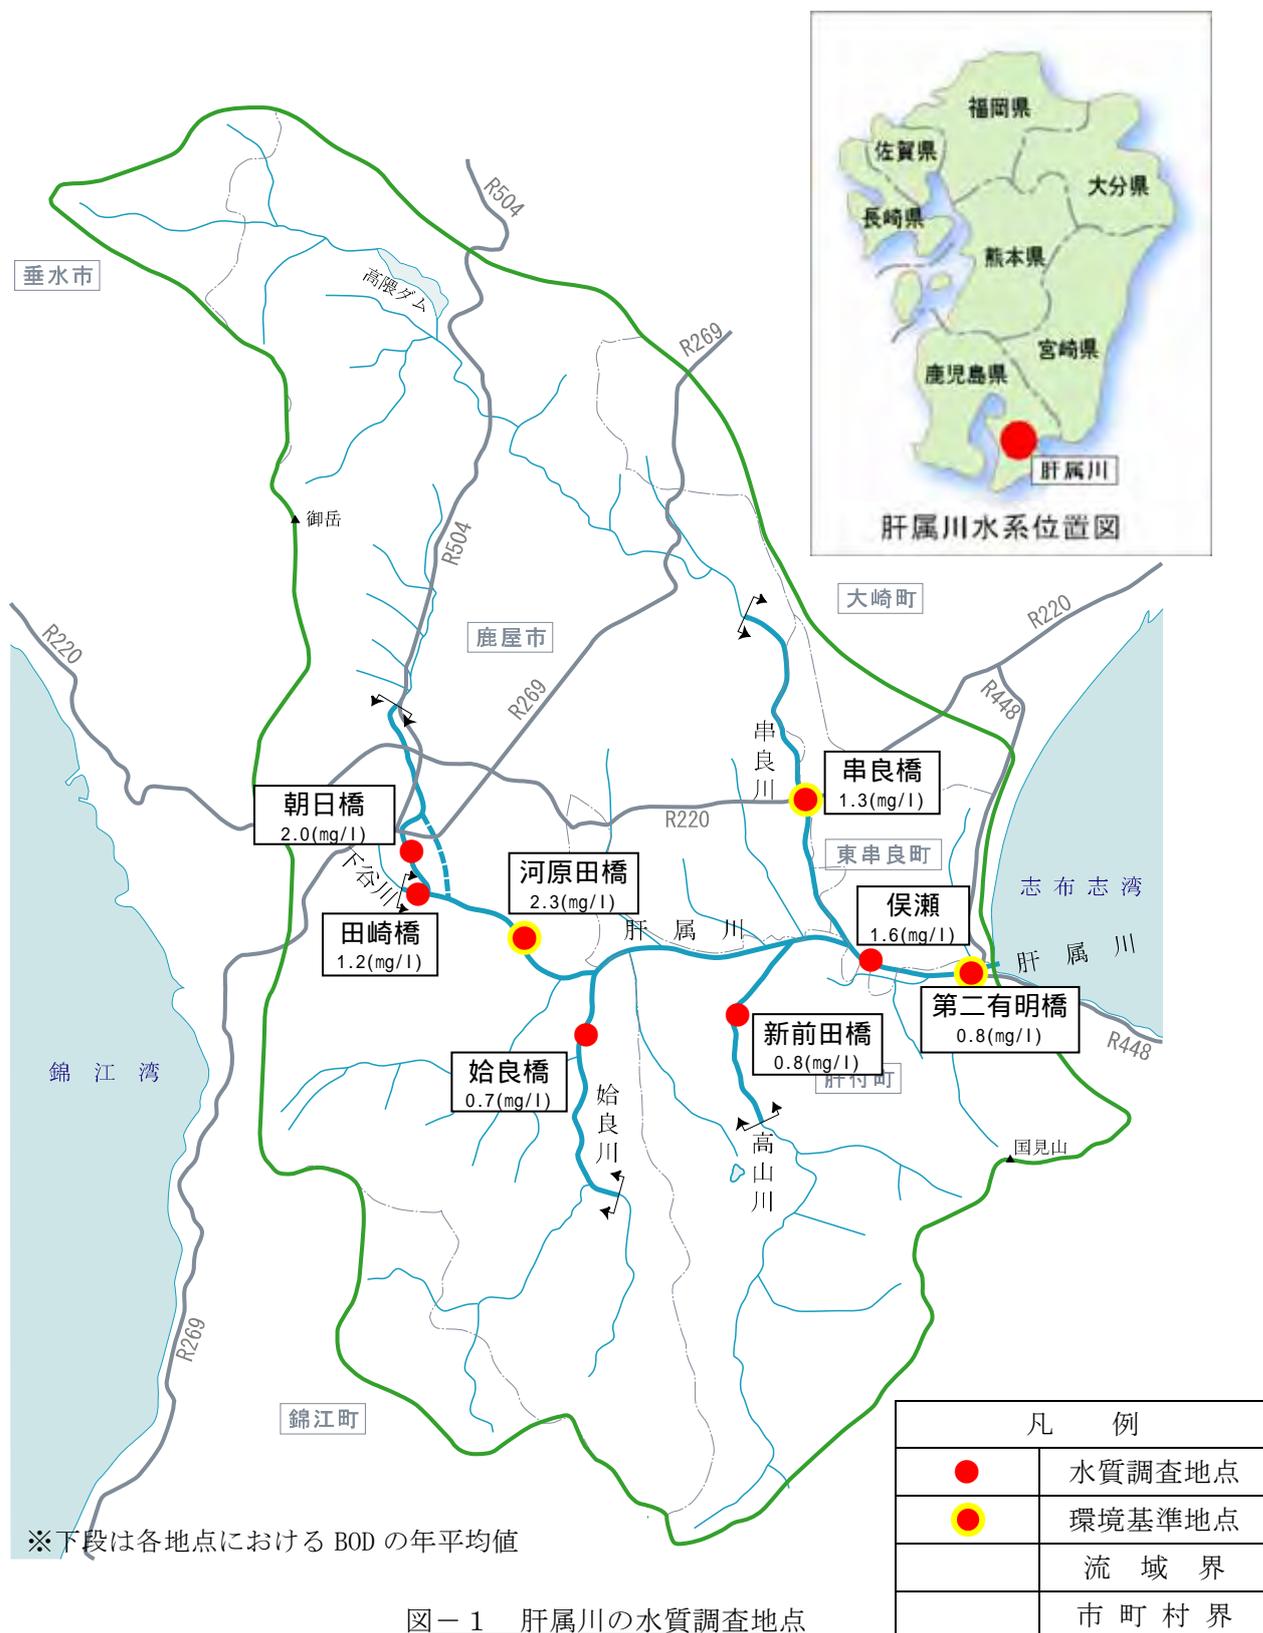
図-1 肝属川の水質調査地点

平成25年の肝属川水系の水質調査は、環境基準地点として、肝属川2地点（河原田橋、第二有明橋）、串良川1地点（串良橋）の計3地点、その他の地点として、肝属川（朝日橋、俣瀬）、高山川（新前田橋）、始良川（始良橋）、下谷川（田崎橋）5地点の合計8地点を対象に毎月1回実施した。

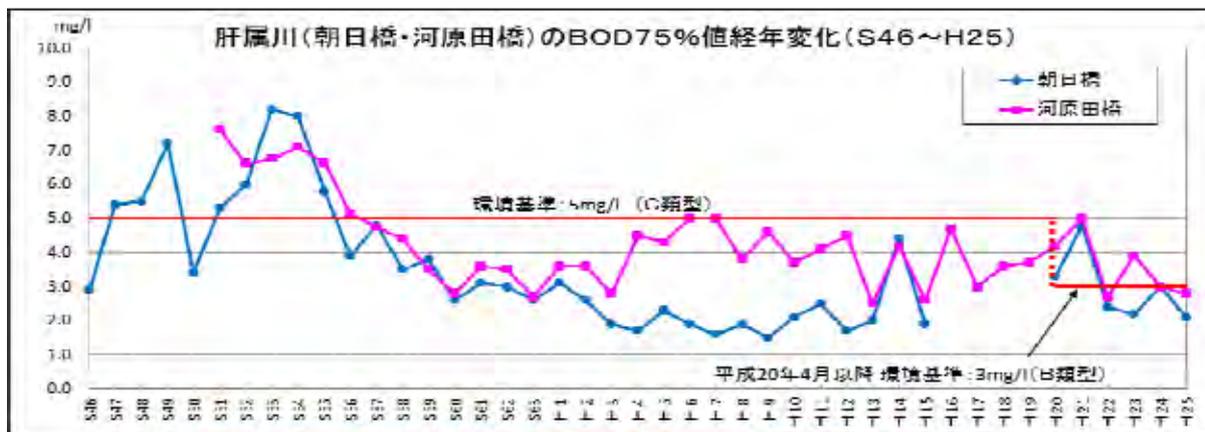
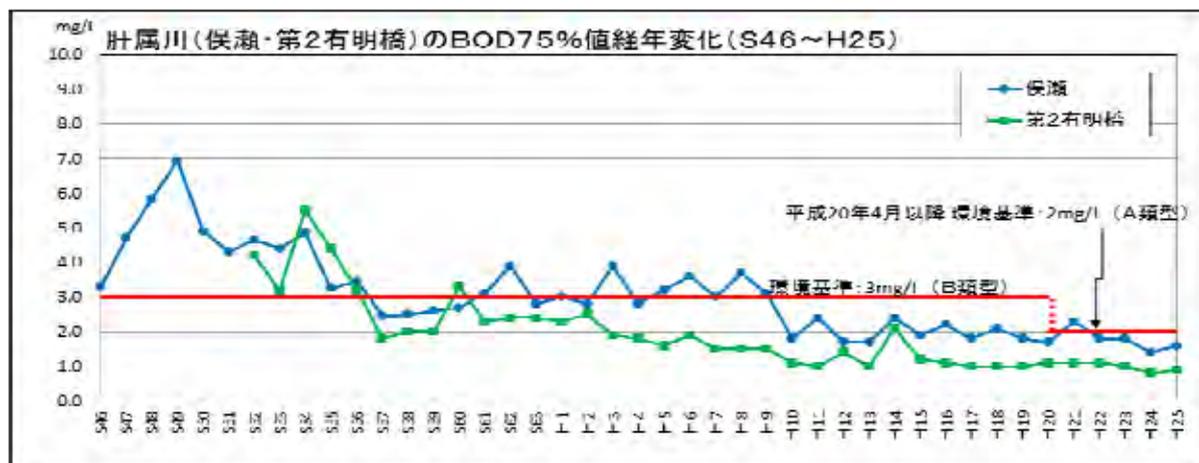
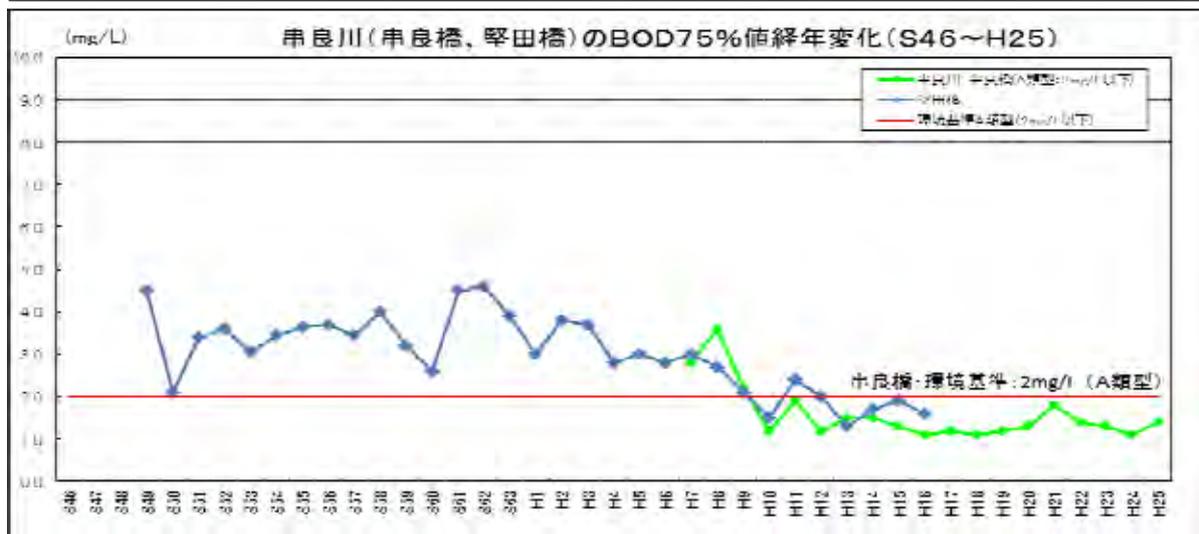
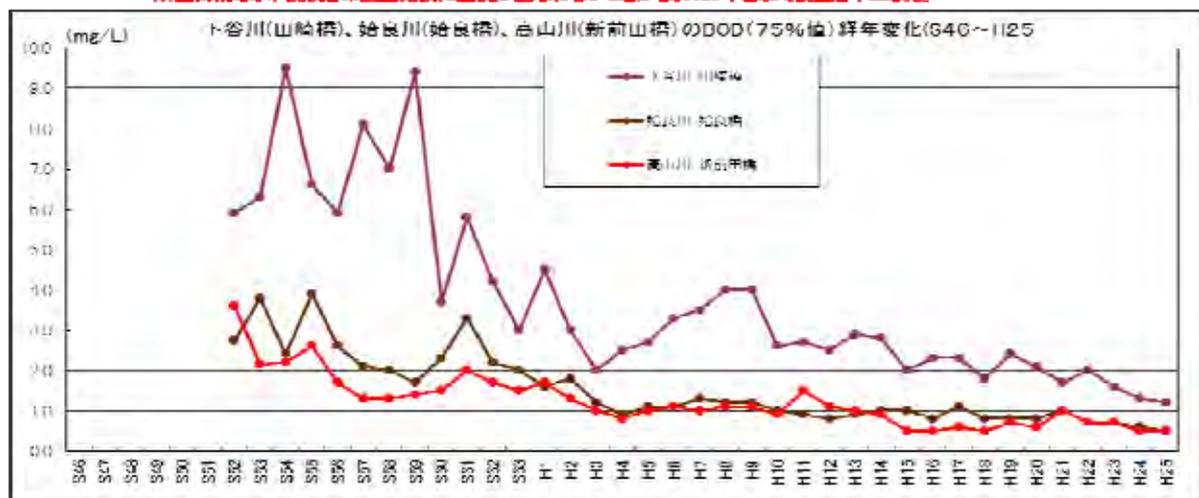
- ・肝属川本川で見ると河原田橋より上流域が、その下流域より BOD が高い傾向が続いている。
- ・支川の高山川、始良川、串良川で比較すると、串良川やや BOD が高いものの、支川全体として良好な状態が続いている。
- ・下谷川では、ほぼ良好な状態が維持されている。

高圧線~H20年の朝日橋は上流で河川内の工事を行っているため、観測を休止した。

琴田橋は、串良橋との観測地間に差異が認められないことから、H17年を以て観測を中止した。

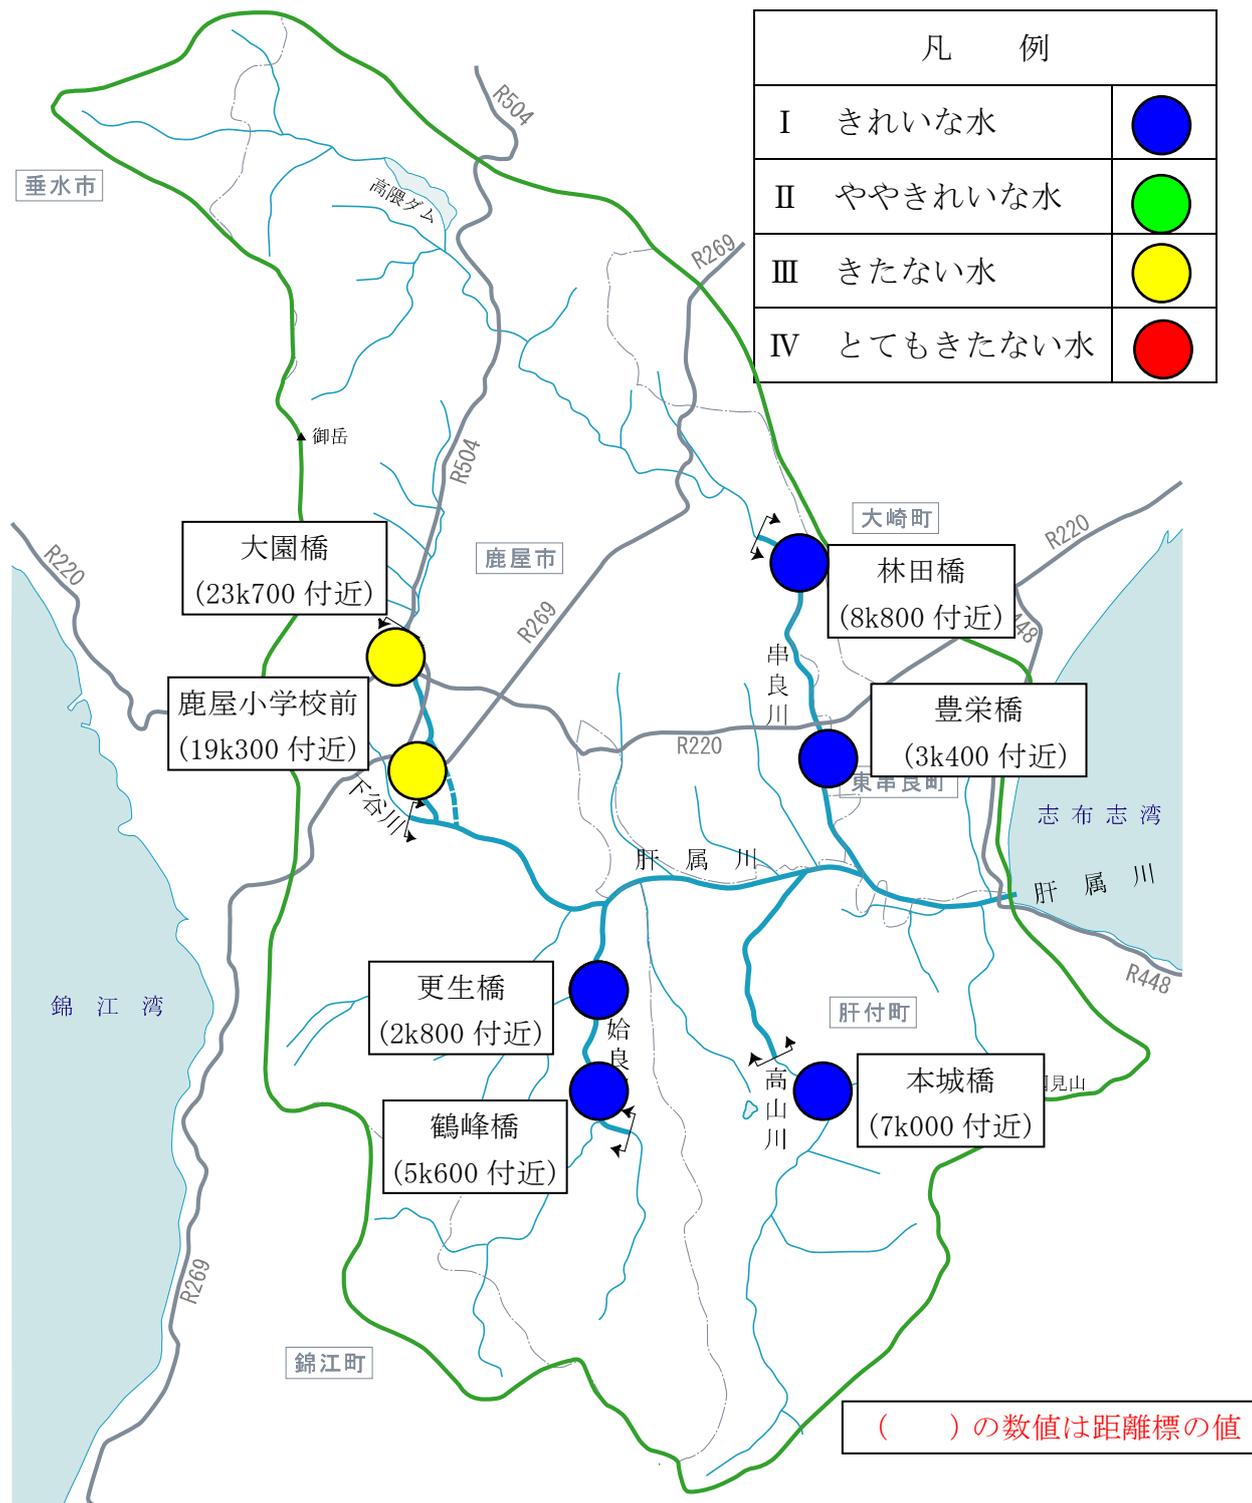
図-3 平成25年の水生生物調査位置図と水質判定結果

簡易な水生生物調査では、「Ⅰ.きれいな水」「Ⅱ.ややきれいな水」「Ⅲ.きたない水」「Ⅳ.とてもきたない水」の4段階で評価しており、平成25年の調査によると、「Ⅰ.きれいな水」は高山川の本城橋、始良川の鶴峰橋、串良川の豊栄橋・林田橋、始良川の更正橋「Ⅲ.きたない水」は肝属川の鹿屋小学校前、肝属川の大園橋という調査結果となった。

平成25年は肝属川、始良川、高山川、串良川の各2地点で実施。延41人の中学生（3校）らで、串良川を除く3河川の調査に参加して頂き、夏休み期間中に実施した。

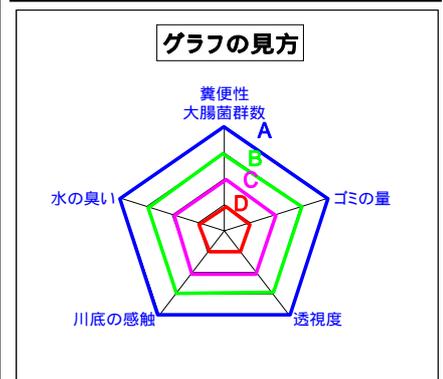
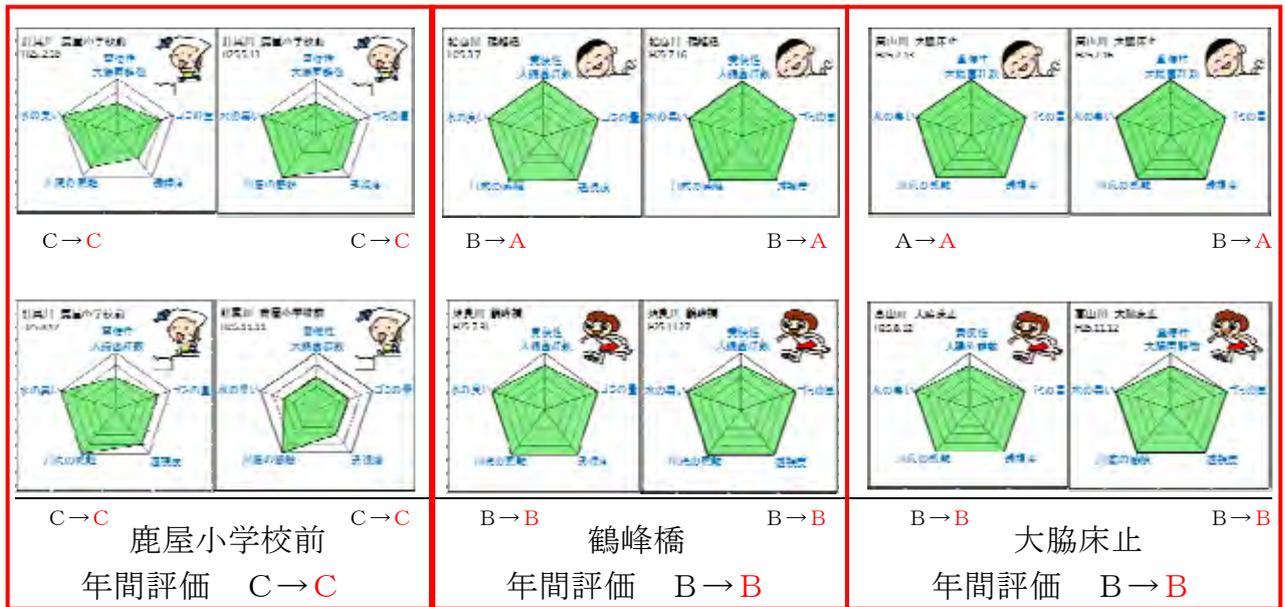
図一4 平成25年「人と河川の豊かなふれあいの確保」調査結果

- ・肝属川の鹿屋小学校前：Cランクの「川の中には入れないが、川に近づくことができる」
- ・始良川の鶴峰橋：Bランクの「川の中に入って遊びやすい」
- ・高山川の大脇床止：Bランクの「川の中に入って遊びやすい」

と前年（H24）と同じ評価結果となった。（図—4）

レーダーチャートを用いて表現することで、評価結果を多角形のゆがみや大きさで調査地点の現状や変化がわかるようにしています。

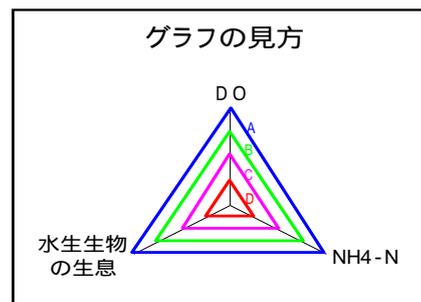
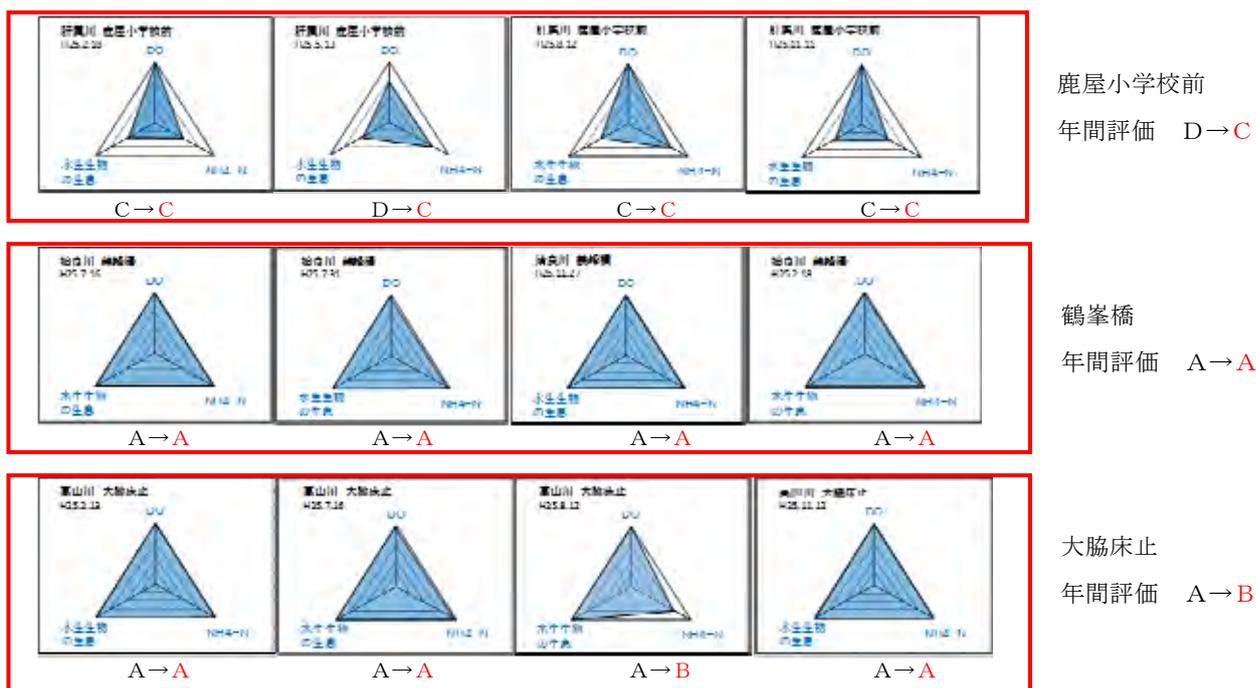
図-5 平成25年「豊かな生態系の確保」調査結果

- ・肝属川の鹿屋小学校前：Cランクの「良好とはいえない」
- ・始良川の鶴峰橋：Aランクの「非常に良好」
- ・高山川の大脇床止：Bランクの「良好」

と前年 (H24) と比較すると大脇床止のみで1ランク下がる (A→B) 評価結果となった。(図-5)

レーダーチャートを用いて表現することで、評価結果を多角形のゆがみや大きさを調査地点の現状や変化がわかるようにしています。

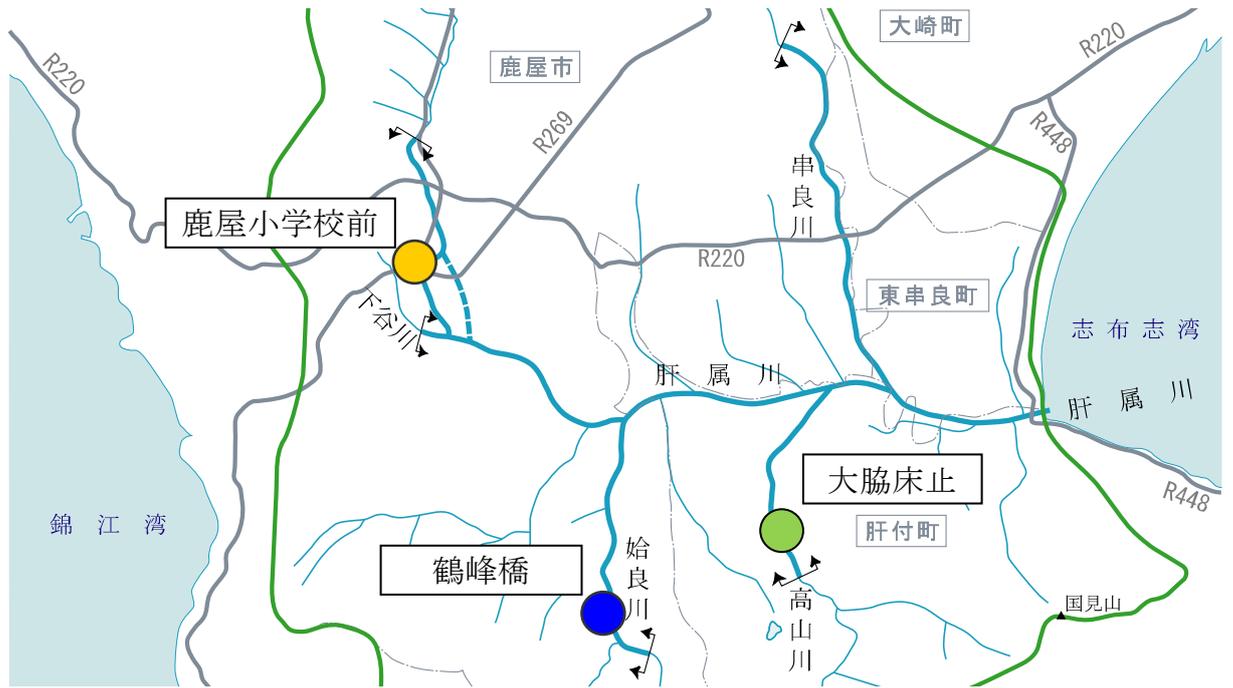
### 豊かな生態系の確保

生物の生息・生育・繁殖環境として好ましいかを「溶存酸素 (DO)」、「アンモニウム態窒素 (NH<sub>4</sub>-N)」、「水生生物調査」の測定結果により、4段階 (A, B, C, Dランク) で評価し、最も低く判定された項目のランクをその地点の評価としている。

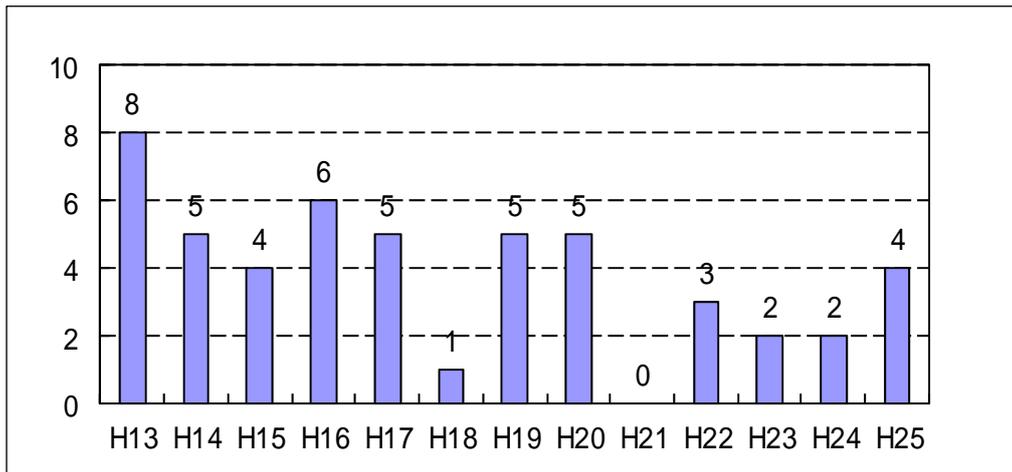
図－6 水質事故発生件数の経年変化

平成 25 年の肝属川水系では水質事故が 4 件でした。（図－6）。
