平成27年2月24日  
大隅河川国道事務所

**記者発表資料**  
～桜島における地形・侵食堆積量変化について～  
「平成27年土石流調査情報（桜島地域）第4報」

## 平成 27 年土石流調査情報（桜島地域） 第 4 報

## 桜島における地形・侵食堆積量変化

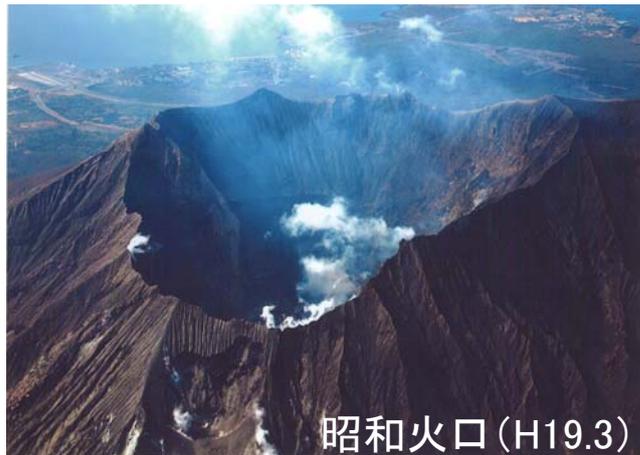
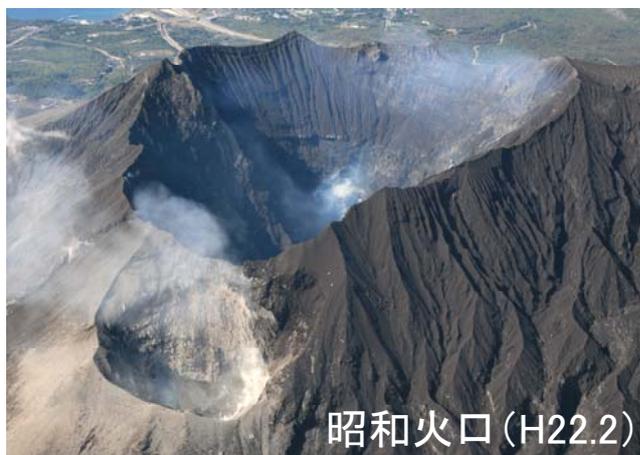
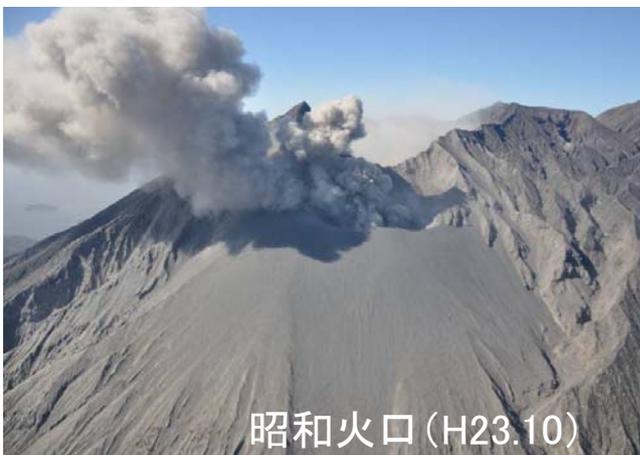
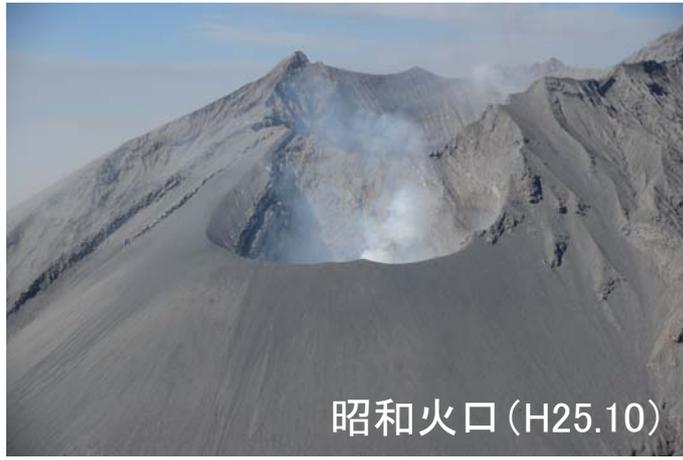
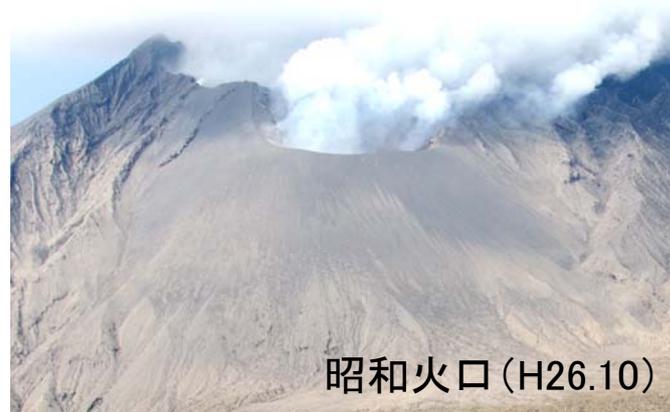
写真1 平成19年3月、平成22年2月、平成23年10月、平成24年10月、  
平成25年10月、平成26年10月の昭和火口付近の航空斜め 写真の比較

昭如火口 (H25.10)

昭如火口 (H26.10)
