1. 肝属川の概要

1.1 流域及び河川の概要

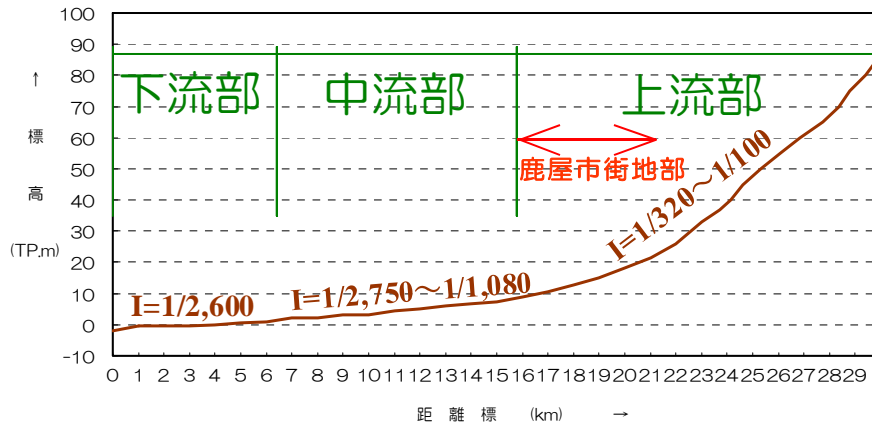
図 1.1.2 肝属川河床縦断図

肝属川流域の上流部は、高隈山地等の標高 1,000m を超える急峻な山地に囲まれ、山間部を抜けたところに鹿屋市街地が位置し、その下流の中下流部は沖積平野が広がっています。河床勾配は、上流部は約 1/100~1/320 と急勾配であり、その下流の中下流部は約 1/1,080~1/2,750 と緩勾配となっています。

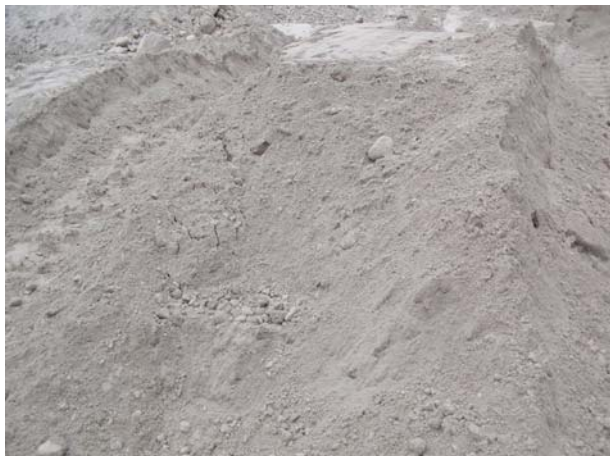
写真 1.1.1 シラス（乱した状態）

シラスは、地層としては軽粗な岩相を示しますが、乱した状態では単なる砂質土となります。さらに流水の作用に弱く、いわゆる“シラス地帯災害”の素因をなすといわれてきました。シラスが他の土に比較して極めて侵食されやすいということは、シラスの土質工学上の最大の特徴であり問題点となっていますが、シラスの侵食現象そのものについての土質工学的な解明はさほど進んでいません。これまでの研究によると、非溶結あるいは溶結程度の低いシラスが特に侵食されやすい原因は、①粒子比重が普通の土に比べて小さいこと、②シラス中に混在している軽石は不飽和状態ではその見かけ密度が水の比重以下であること、③自然状態で粒子の分散率が高いこと、などにあることが判っています。

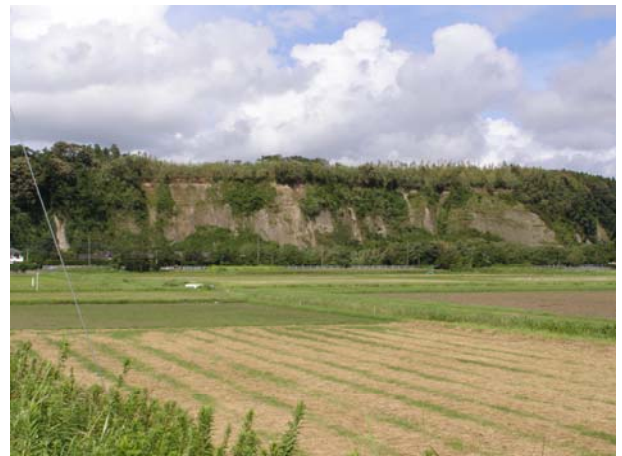
写真 1.1.2 シラス台地辺縁部の崖

鹿児島県には、シラスと呼ばれる火山噴出物が広く分布しています。その面積は鹿児島県本土の約50%を占め、分布標高は400m以下で台地を形成しており、かなり開析※1されていますが、紫原（むらさきばる）、上野原（かんのはい）、春山原（はいやまばい）などのように、原（ばる、ばい、はい）と呼ばれている平坦で広い台地面が残っています。その台地の辺縁部や開析谷は、垂直に近い崖状の浸食地形を呈しています。南九州でシラスと呼ばれている地層は、鮮新世※2から更新世※3にかけての火山噴出物の陸上及び水中における堆積物であり、これは単一の地層ではなく、噴出時代、噴出源及び成因によって幾層にも分類されています。

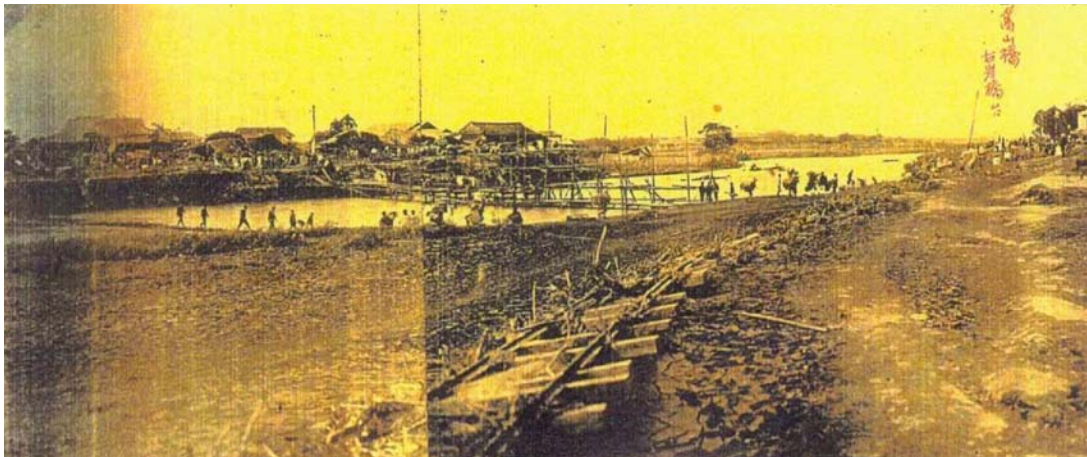
写真 1.2.1 高山川 2k300*付近（高山橋）被害状況

この洪水により、肝属川本川の中～上流部、支川始良川、支川高山川の各所で破堤、越水はん濫が生じ、流域全体にわたって甚大な被害が発生しました。流域で最も被害が大きかったのは、支川高山川流域と支川始良川流域で、特に支川高山川上流にあった鹿屋営林署 30 名、日本水電湯谷発電所工事場 30 名、その他 111 名の計 171 名の死者を出している事実は、水位上昇速度の早さを如実に示しています。流域内の被害は、死者・行方不明 259 名、負傷者 337 名、流失及び全半壊家屋 1,532 戸、浸水家屋 5,067 戸に達しました。

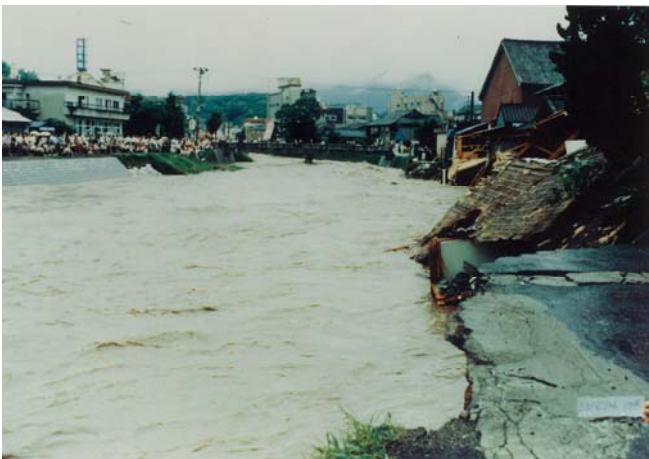
写真 1.2.3 肝属川 18k200*付近
（朝日橋上流左岸）被害状況

この洪水により、肝属川本川の鹿屋市街地では、越水はん濫及び河岸崩壊により甚大な被害が発生しました。流域内の被害は、死者4名、負傷者7名、流出及び全半壊家屋35戸、床上浸水家屋5戸、床下浸水家屋182戸に達しました。

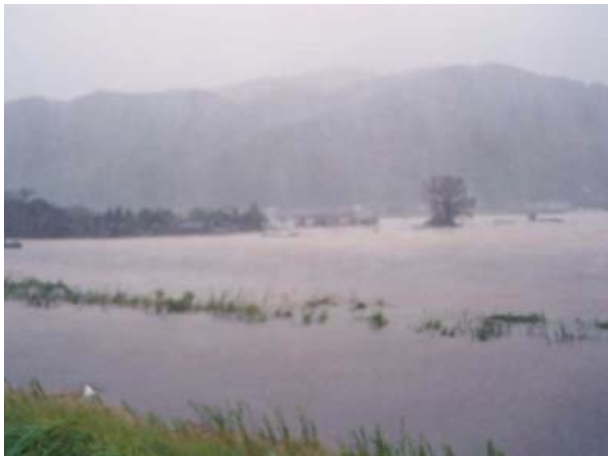
写真 1.2.5 肝属川右岸 2k000 付近
堤内地浸水状況

この大雨により肝属川の水位は上昇し、いずれの水位観測所も現在のはん濫注意水位を突破し、肝属川本川の俣瀬ではピーク水位5.25m(現在のはん濫危険水位5.00mを超過)を記録しました。

流域内の被害は、床上浸水家屋45戸、床下浸水家屋659戸でした。

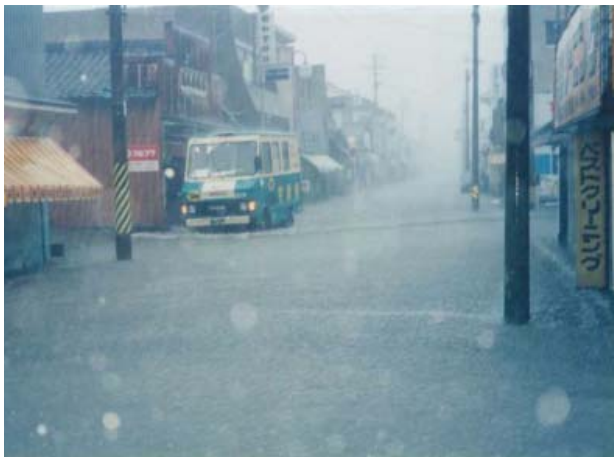
写真 1.2.7 高山川右岸 3k000 付近
堤内地浸水状況

この大雨により肝属川の水位は上昇し、肝属川本川の俣瀬では8月2日2時にピーク水位4.22m（現在のはん濫注意水位3.80mを超過）を記録しました。

流域内の被害は、負傷者4名、全半壊家屋26戸、床上浸水家屋150戸、床下浸水家屋455戸でした。

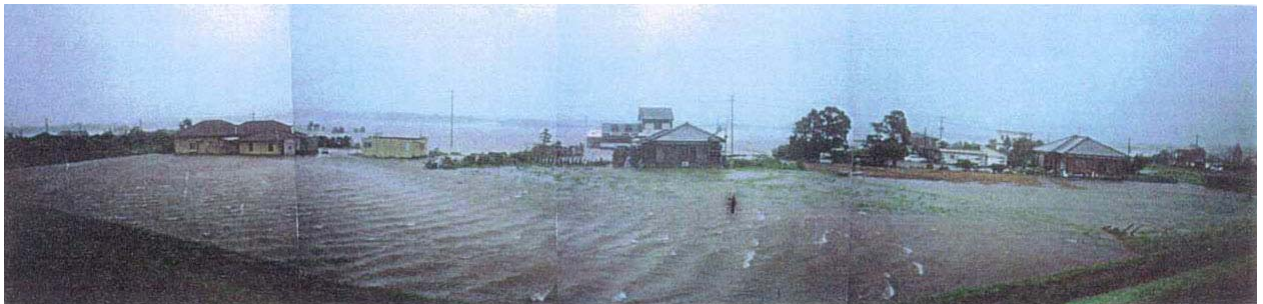
写真 1.2.9 肝属川右岸 8k600 付近
堤内地浸水状況

この大雨により肝属川の水位は上昇し、肝属川本川の俣瀬ではピーク水位5.26m(現在のはん濫危険水位5.00mを超過)、支川始良川の始良橋では5.83m(現在のはん濫危険水位5.50mを超過)を記録しました。

流域内の被害は、床上浸水家屋154戸、床下浸水家屋756戸でした。

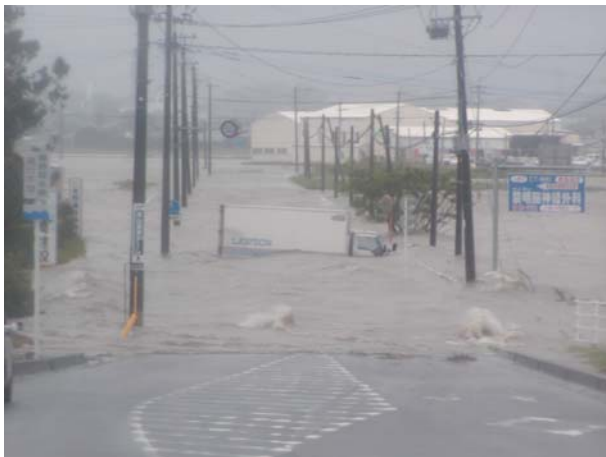
写真 1.2.12 肝属川右岸 8k000 付近
堤内地浸水状況

この大雨により肝属川の水位は上昇し、肝属川本川の俣瀬、王子橋、支川始良川の始良橋では、それぞれ観測史上最高水位を記録する 5.30m、3.30m、6.15m を記録しました。流量についても、肝属川本川の俣瀬（基準地点）において、肝属川流域に甚大な被害をもたらした昭和 13 年 10 月洪水の約 1,740m³/s を上回り、観測史上最高流量となる約 1,840m³/s を記録しました。

流域内の被害は、半壊家屋 6 戸、床上浸水家屋 91 戸、床下浸水家屋 462 戸でした。

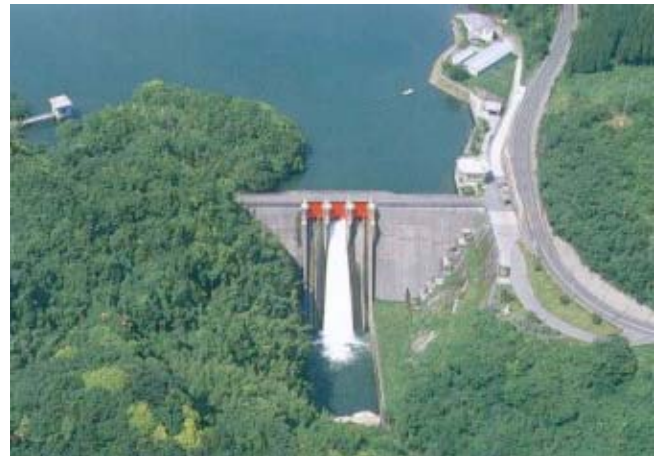
写真 1.3.2 高隈ダム（支川串良川）

一方、肝属川流域中央部に位置する広大な笠野原台地では、18世紀より開拓が進められました。シラス台地ということもあり、飲料水を得るため、80m以上の深井戸から牛馬により汲み上げを行っていました。昭和初期になると、笠野原台地に上水道がひかれ、農道が碁盤の目のように整備され、台地は様相を一変し生産力が向上しました。昭和26年には、農林水産省による畑地かんがい計画が策定され、昭和42年には支川串良川上流に高隈ダムが完成、笠野原台地の国営第一号畑地かんがい事業が完了し、4,800haものかんがいが実現しました。これにより、水を利用した生産性の高い営農が展開され、野菜等の産地化も進んでいます。また、我が国でも有数の畜産地帯となり、肉用牛、豚、鶏については、大規模な畜産経営が展開されています。
