2. 肝属川の現状と課題

2.1 治水の現状と課題

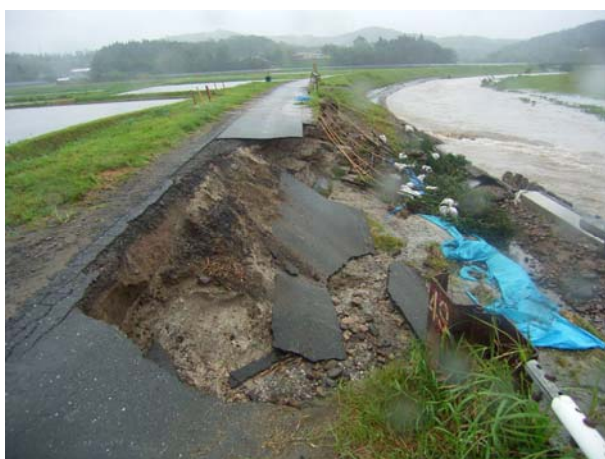
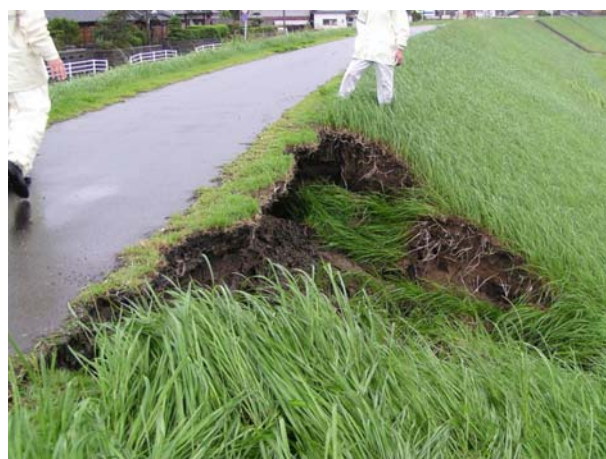
写真 2.1.1 シラス堤防の被災事例

シラスは、通常の砂質土と比べ細粒分が多く、軽いため、シラスで築造された河川堤防や盛土は水の浸透に対して脆弱で浸食されやすい性質を有しています。このため、シラスによる堤防等の築造にあたっては、昭和 53 年度にシラス地帯における堤防の設計や築堤材料の基準、施工方法等を示した「シラス地帯の河川・道路土工指針（案）」が作成されて以降、同指針（案）に準じて実施しています。

■堤防の一部崩壊
(支川始良川：平成 16 年 8 月)

■堤防の一部崩壊
(支川高山川：平成 16 年 8 月)

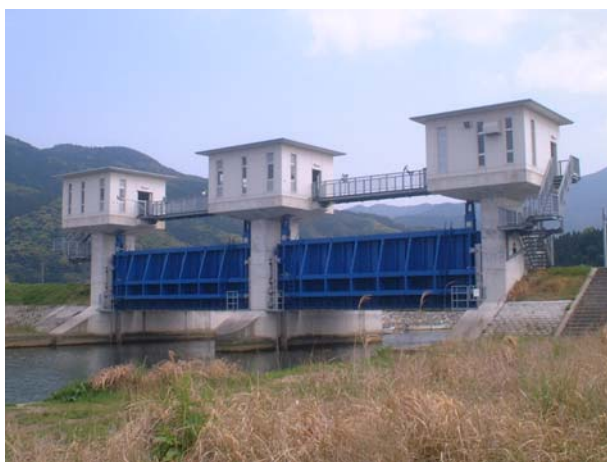
特に、平成 9 年 9 月洪水において、肝属川流域内で床上浸水 154 戸、床下浸水 756 戸、浸水面積 1,735ha と大きな被害が生じたことから、浸水被害の著しい肝付町の波見、平後園^{その}地区において、内水排水能力を向上させるため、波見水門を設置しました。また、内水被害の常襲地区である東串良町の唐仁^{とうじん}地区及び川西^{かわにし}地区において、平成 19 年 7 月洪水を契機とし、内水排水能力を向上させるための樋管改築を実施しています。

写真 2.1.2 波見水門（平成 16 年度完成）

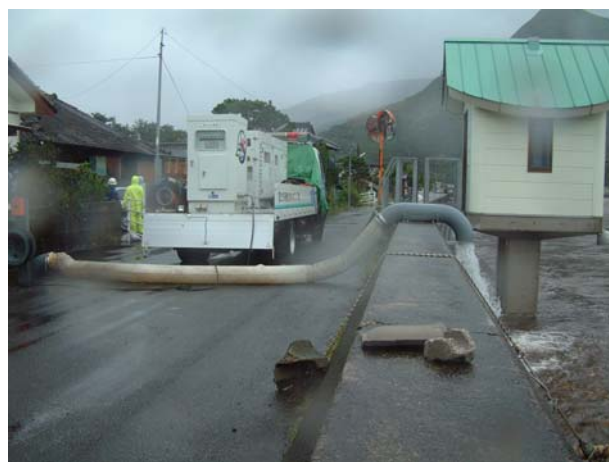
さらに、各所で発生する内水はん濫に迅速かつ効率的に対応するため、移動式の排水ポンプ車を浸水箇所に機動的に配置し、被害軽減を図っています。

写真 2.1.3 排水ポンプ車による内水排除

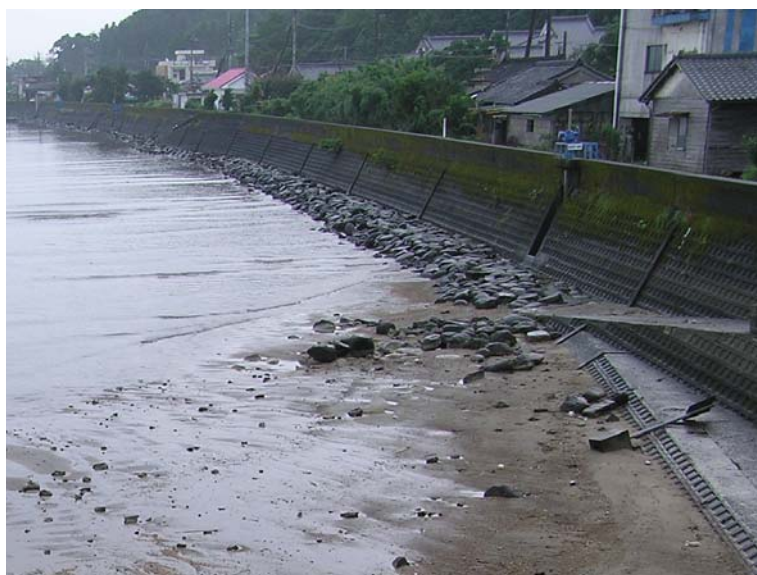
肝属川において、高潮^{※1}対策を必要とする区間は、肝属川本川の河口から 1.4km 付近までの区間であり、右岸側の河口から 0.5km 付近までの区間においては、一部高さが不足している高潮堤防が存在します。

写真 2.1.4 高潮堤防の状況
(堤防高不足区間：第二有明橋右岸下流)

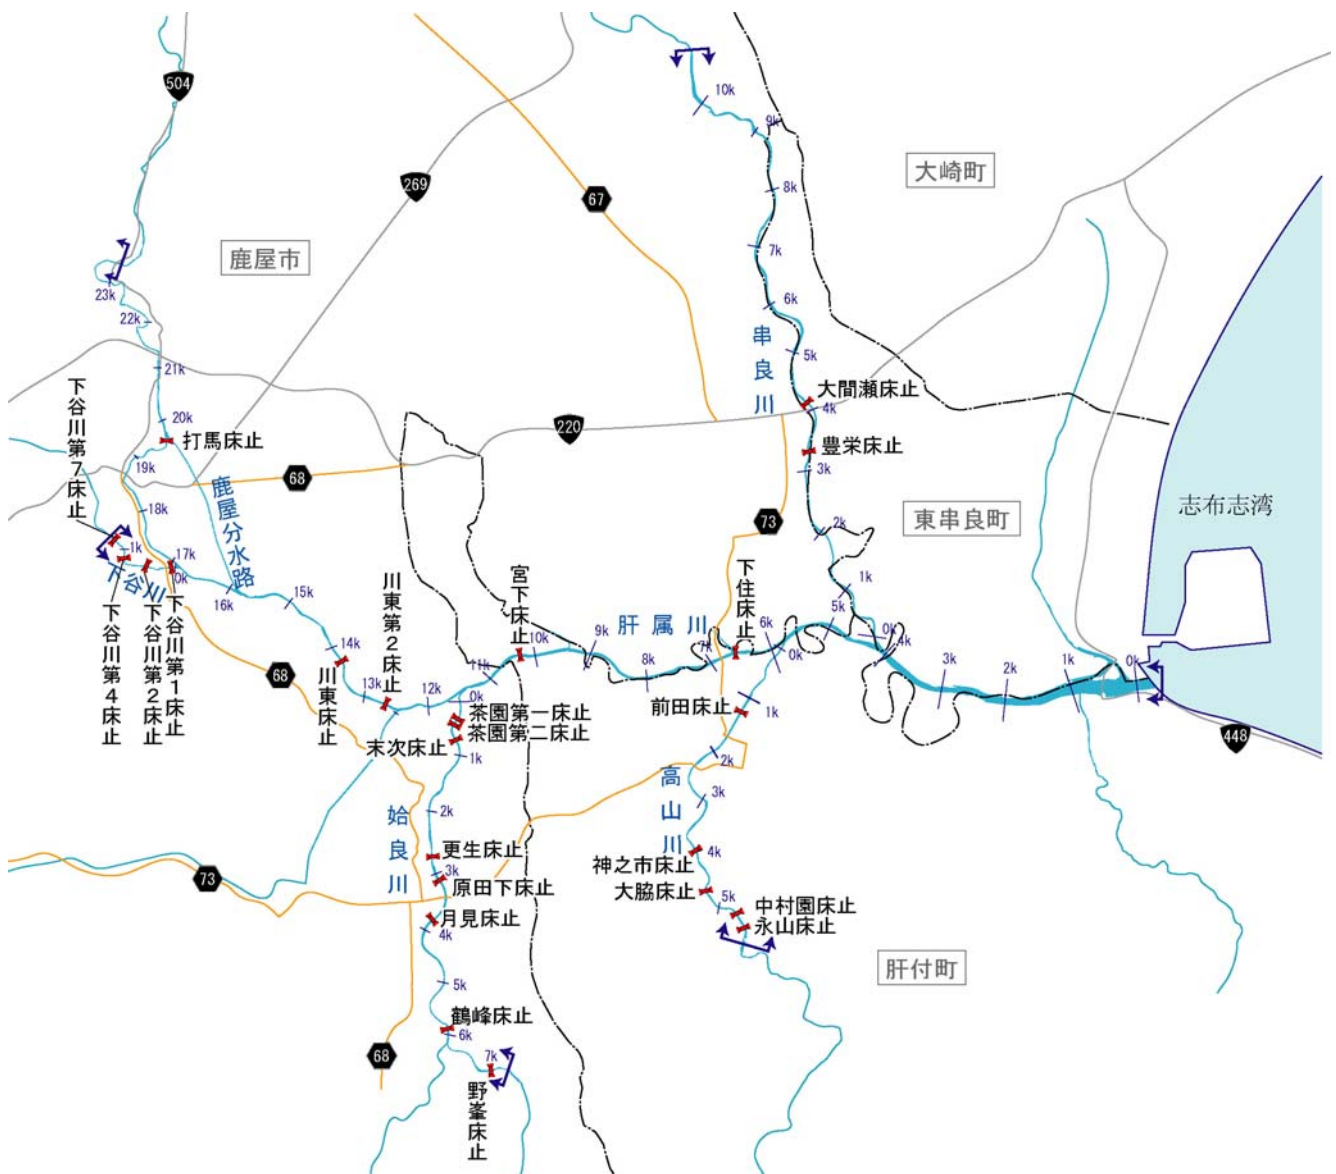
図 2.1.4 床止め位置図

肝属川本川及び支川串良川、支川高山川、支川始良川では、昭和12年から昭和28年にかけて洪水流下能力の向上を図るため、蛇行河川の直線化を行う捷水路工事を実施しており、直線化した区間の河床安定を図ることを目的として、各所に床止めが設置されています。この床止めの効果もあり、肝属川の河床は全体的には概ね安定していますが、一部の床止めや固定堰の下流などにおいて局所的な河床の洗掘がみられます。

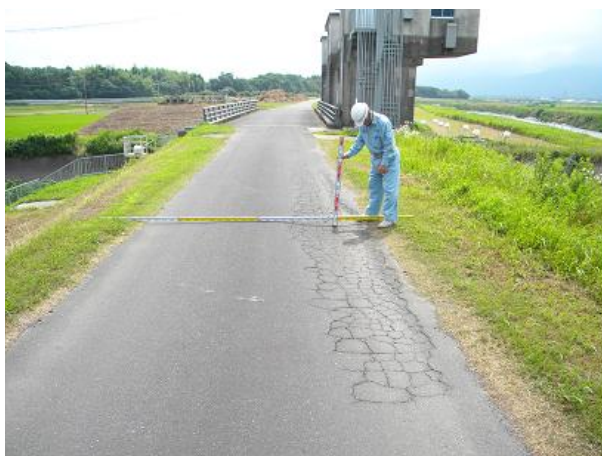
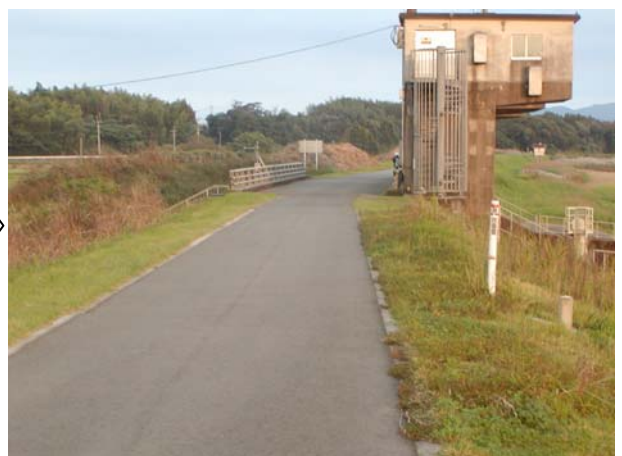
肝属川の国管理区間の堤防延長は、平成 23 年 3 月時点で 79.8km に及びます。堤防は、降雨や河川水の浸透、洪水や地震等の自然現象、車両通行等の人為的行為の影響を受け、ひび割れ等の変状が発生します。放置すると変状が拡大し、洪水時には変状箇所からの漏水等により堤防の決壊に及ぶ恐れがあることから、河川巡視を実施し、堤防の異常・変状箇所の早期発見に努めています。さらに、梅雨期及び台風期の点検に支障が生じないように除草を実施し、出水期の前後には徒歩による詳細な堤防点検を行い、天端舗装や高水護岸のクラック、のり面の緩み、モグラ塚等の被災要因の早期発見と補修等の事前対策を行っています。また、築堤材料に使用されているシラスの特性について、知見が不足していることからその集積に努める必要があります。

写真 2.1.7 堤防天端舗装の補修前・後

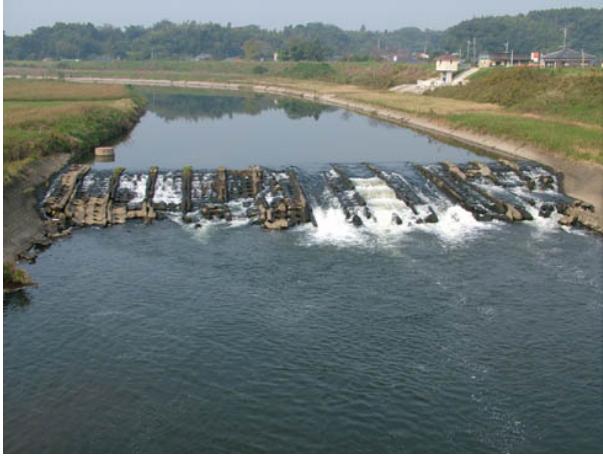
写真 2.1.8 床止め
(宮下床止：肝属川本川)

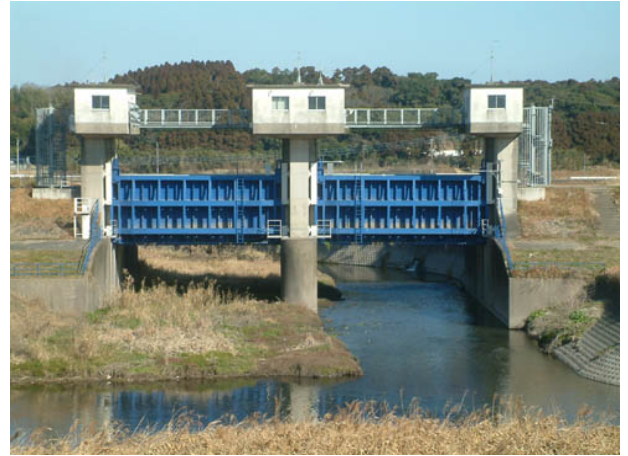
写真 2.1.9 水門
(中山水門：肝属川本川)

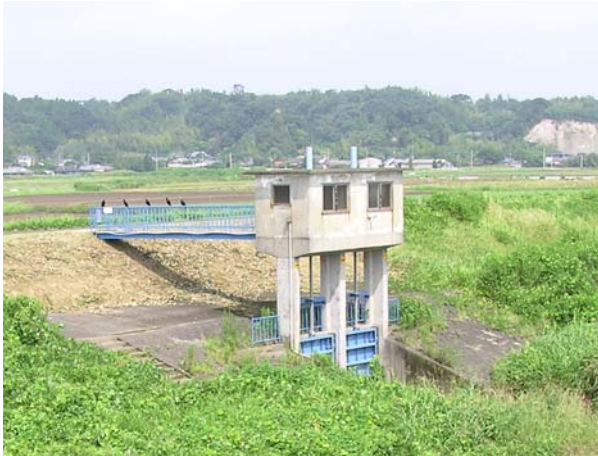
写真 2.1.10 樋管
(中郷第3 樋管：支川串良川)

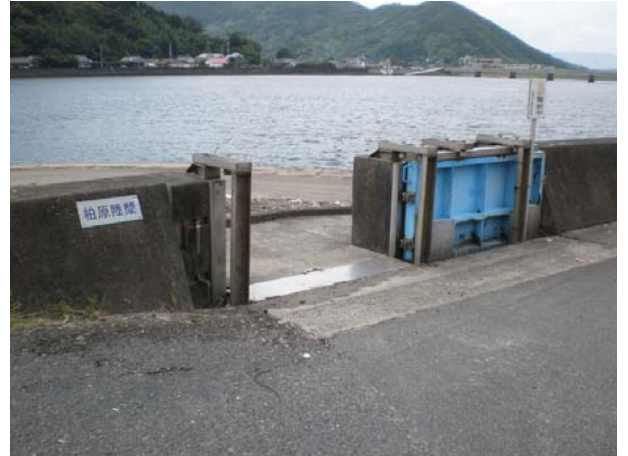
写真 2.1.11 陸閘門
(柏原陸閘：肝属川本川)

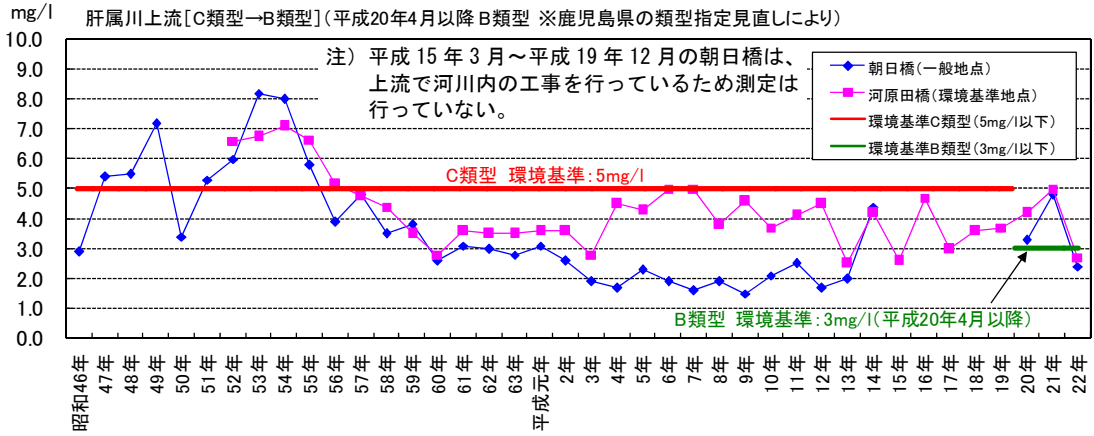
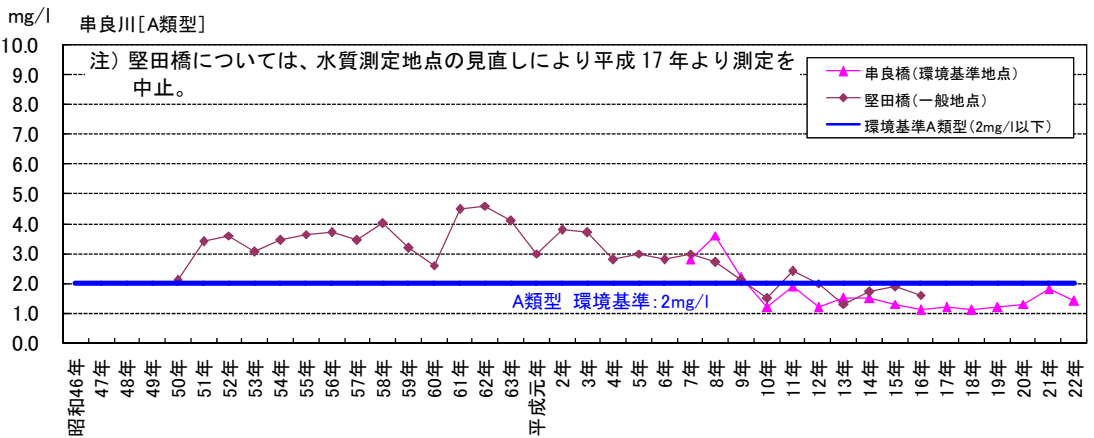
図 2.2.6 肝属川における BOD(75%値)の経年変化

肝属川下流（河原田橋から河口まで）及び支川串良川の水質は、河川の一般的な水質指標である BOD（75%値）^{※1} でみると、近年環境基準^{※2} を概ね満足しており、基準の定めのない支川始良川、支川高山川についても概ね良好な状況となっています。

しかしながら、肝属川上流（河原田橋から上流）の水質は、昭和 60 年頃から BOD（75%値）で 3~5mg/l 程度を横ばいする状況が続いており、肝属川本川全体の BOD（平均値）でみても九州の一級河川の中で悪い方の上位にランクされています。このため、平成 17 年 3 月に鹿児島県や鹿屋市等と共同で「肝属川水系肝属川水環境改善緊急行動計画（清流ルネッサンスⅡ）」を策定し、関係機関と連携して水環境の改善に取り組んでいます。なお、平成 22 年の肝属川上流（河原田橋から上流）の BOD（75%値）は、2.7mg/l と平成 20 年に見直しとなった環境基準を初めて満足しましたが、当年は年総雨量が平年の 1.3 倍と多かったこともあり、今後これが継続するか注視していく必要があります。
