平成22年度事業のポイント

河川事業

肝属川堤防強化対策の実施

肝属川堤防強化対策

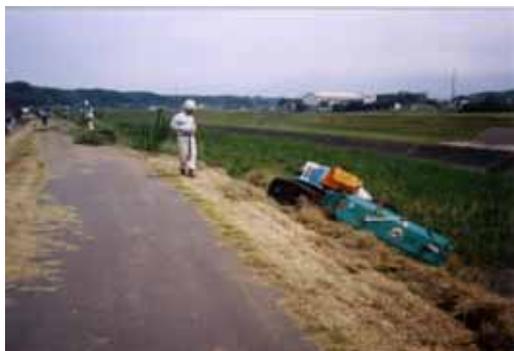
大型機械の遠隔操作による堤防除草

このような河川管理施設は維持管理を行うことで、各施設の機能を確保し、洪水に備えます。平成22年度は、堤防の除草及び老朽化した樋管のゲートの更新等操作改善を実施します。

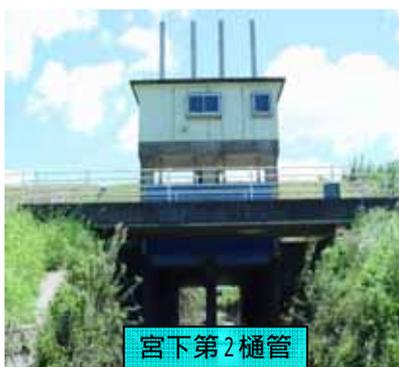
宮下第2樋管

樋管ゲートの腐食状況

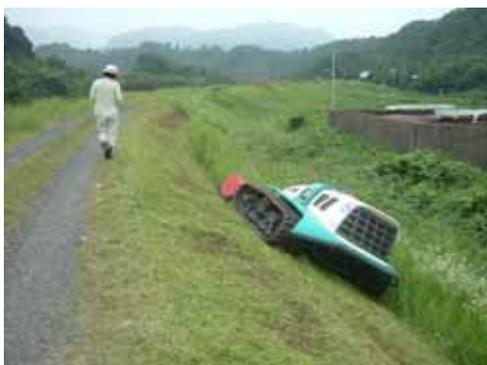
(堤防除草状況)

堤防の維持管理に伴う堤防除草は、大量の刈り草がでます。そこで、平成14年度から畜産農家などに無料配布したところ、大変好評を得ております。資源の有効活用とともに、大幅なコスト縮減(処分費縮減)が図られていることから、平成22年度も継続して実施します。

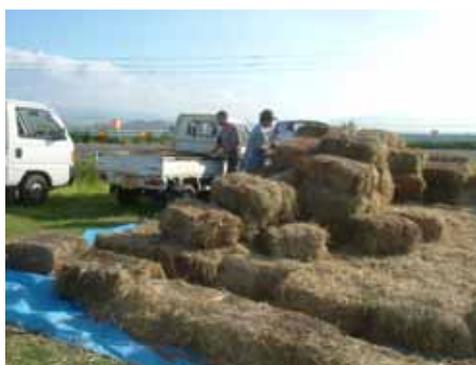
(刈り草引取状況)

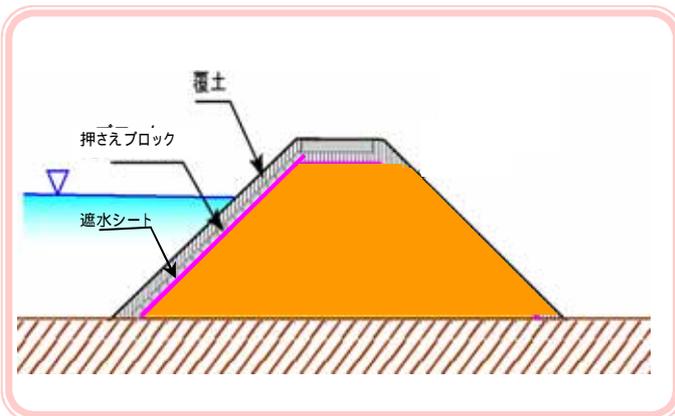
堤防質的強化対策イメージ（対策工法例）

肝属川左岸宮下北地区の堤防は、シラスを多く含んでおり、過去に堤体材料が吸い出されたり、法崩れした実績もあります。平成19年度に堤防の詳細な点検と検討を行った結果でも、堤体の安全性が不足していることが分かり、この区間の堤防について早急な堤防の強化が必要です。

このため、当該地区において、昨年度に引き続き、堤防の強化対策を実施します。

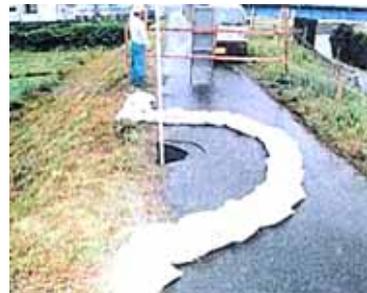
吸い出しによる堤防の空洞化(H10.11:串良川左岸)

肝属川水系内における堤防被災の事例

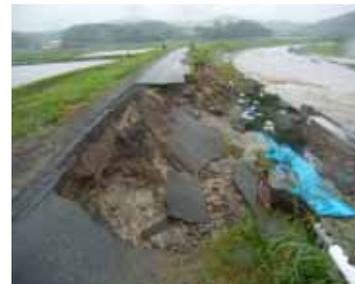
浸食による堤防の一部崩壊(H16.8.30:始良川右岸)
