1. 肝属川の概要

1.1 流域及び河川の概要

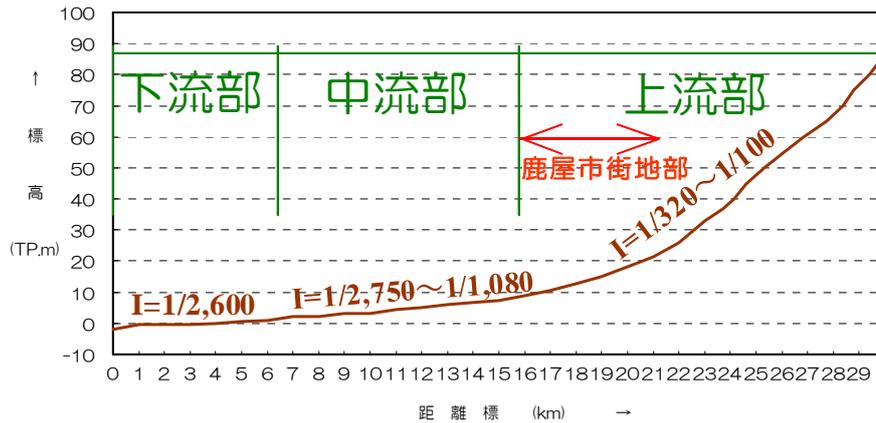
図 1.1.2 肝属川河床縦断図

肝属川流域の上流部は、高隈山地等の標高 1,000m を超える急峻な山地に囲まれ、山間部を抜けたところに鹿屋市街地が位置し、その下流の中下流部は沖積平野が広がっています。河床勾配は、上流部は約 1/100~1/320 と急勾配であり、その下流の中下流部は約 1/1,080~1/2,750 と緩勾配となっています。

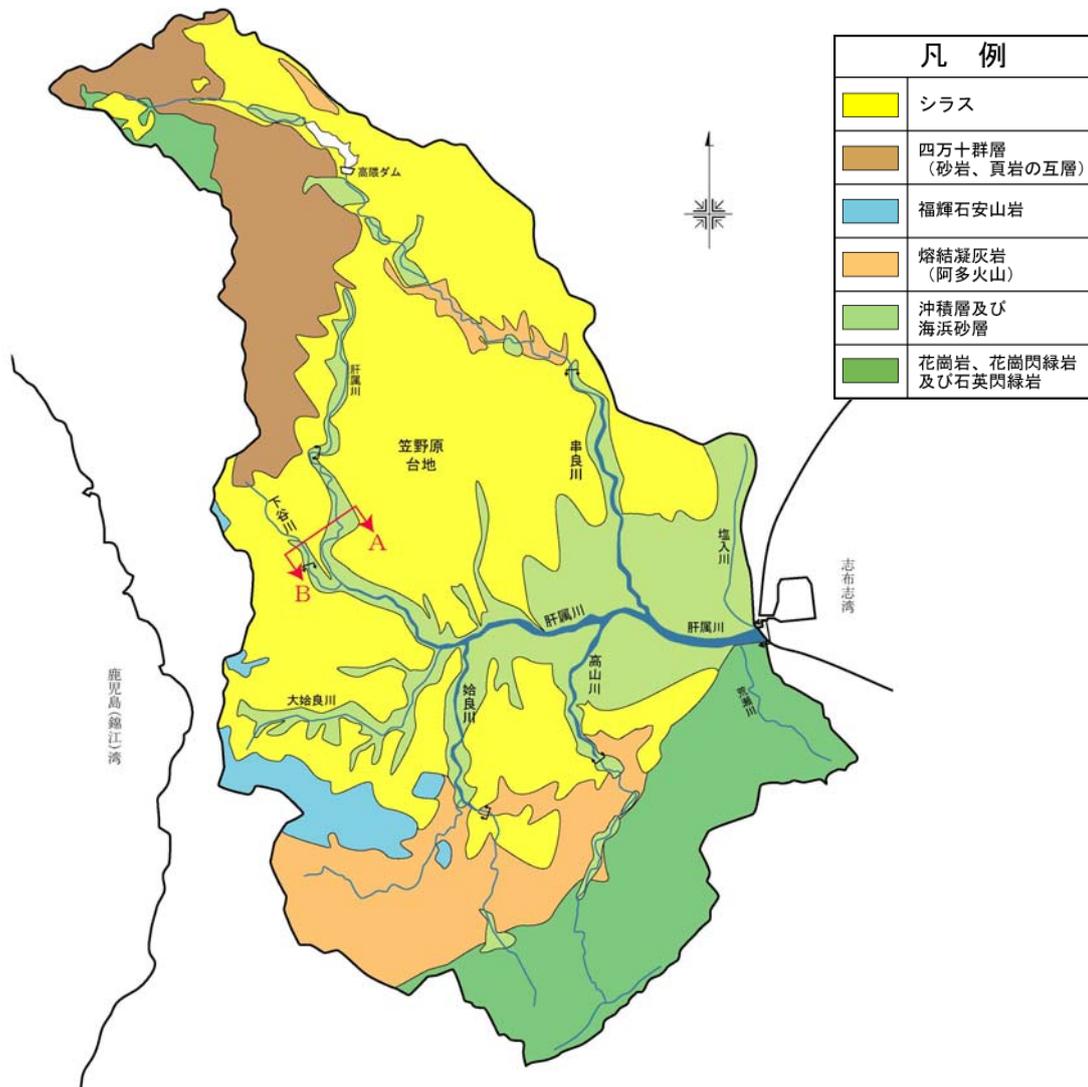
図 1.1.6 肝属川流域地質図

肝属川流域の地質は、山地部が花崗岩・四万十層群^{しまんと}で形成され、中下流部の大部分は、始良カルデラ等から噴出した入戸火砕流等による灰白色の火山噴出物であるシラスが分布しています。肝属川流域の約7割もがこのシラスに覆われており、笠野原台地^{あいら}を代表とする広大なシラス台地を形成しています。

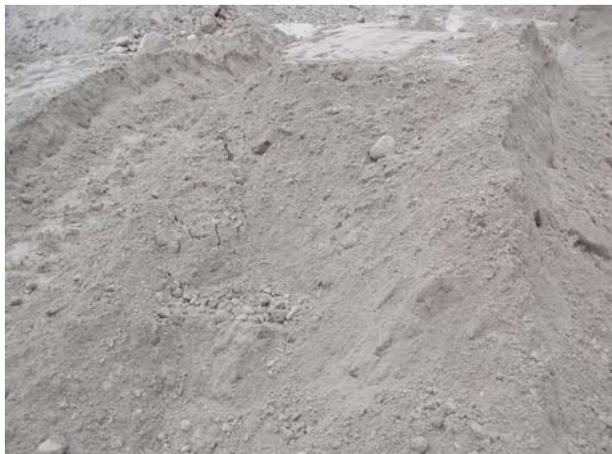
写真 1.1.1 シラス（乱した状態）

シラスは、地層としては軽粗な岩相を示しますが、乱した状態では単なる砂質土となります。さらに流水の作用に弱く、いわゆる“シラス地帯災害”の素因をなすといわれてきました。シラスが他の土に比較して極めて侵食されやすいということは、シラスの土質工学上の最大の特徴であり問題点となっていますが、シラスの侵食現象そのものについての土質工学的な解明はさほど進んでいません。これまでの研究によると、非溶結あるいは溶結程度の低いシラスが特に侵食されやすい原因は、①粒子比重が普通の土に比べて小さいこと、②シラス中に混在している軽石は不飽和状態ではその見かけ密度が水の比重以下であること、③自然状態で粒子の分散率が高いこと、などにあることが判っています。

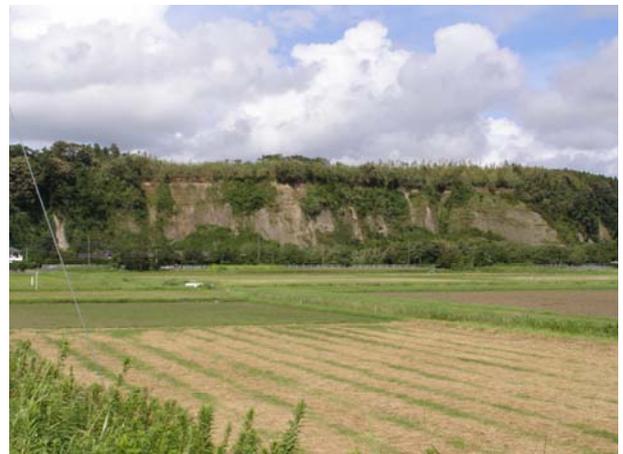
写真 1.1.2 シラス台地辺縁部の崖

鹿児島県には、シラスと呼ばれる火山噴出物が広く分布しています。その面積は鹿児島県本土の約50%を占め、分布標高は400m以下で台地を形成しており、かなり開析※1されていますが、紫原（むらさきばる）、上野原（かんのはい）、春山原（はいやまばい）などのように、原（ばる、ばい、はい）と呼ばれている平坦で広い台地面が残っています。その台地の辺縁部や開析谷は、垂直に近い崖状の浸食地形を呈しています。南九州でシラスと呼ばれている地層は、鮮新世※2から更新世※3にかけての火山噴出物の陸上及び水中における堆積物であり、これは単一の地層ではなく、噴出時代、噴出源及び成因によって幾層にも分類されています。

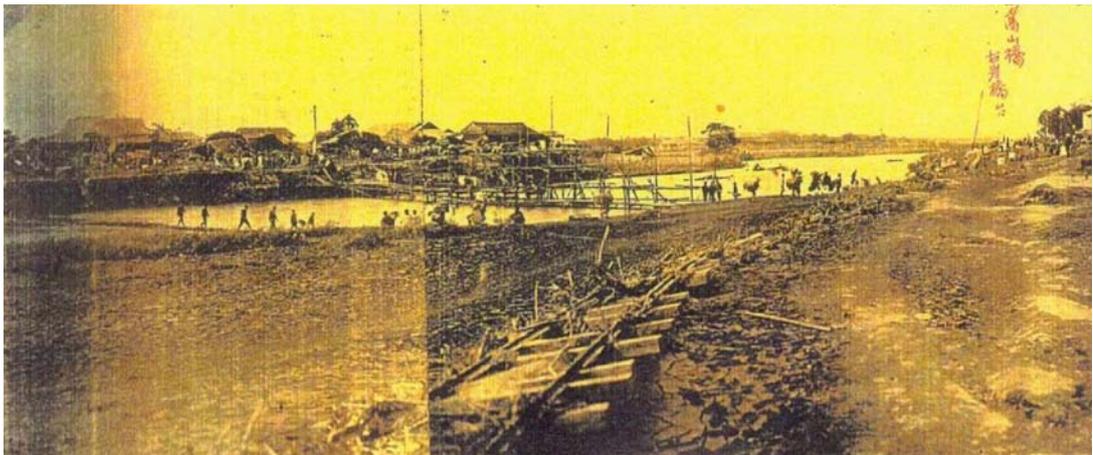
写真 1.2.1 高山川 2/300 付近（高山橋）被害状況

この洪水により、肝属川本川の中～上流部、支川始良川、支川高山川の各所で破堤、越水はん濫が生じ、流域全体にわたって甚大な被害が発生しました。流域で最も被害が大きかったのは、支川高山川流域と支川始良川流域で、特に支川高山川上流にあった鹿屋営林署 30 名、日本水電湯谷発電所工事場 30 名、その他 111 名の計 171 名の死者を出している事実は、水位上昇速度の早さを如実に示しています。流域内の被害は、死者・行方不明 259 名、負傷者 337 名、流失及び全半壊家屋 1,532 戸、浸水家屋 5,067 戸に達しました。

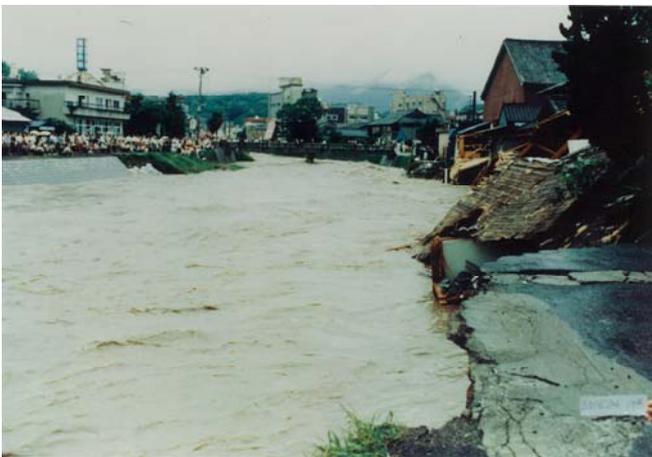
写真 1.2.3 肝属川 18/200 付近
（朝日橋上流左岸）被害状況

この洪水により、肝属川本川の鹿屋市街地では、越水はん濫及び河岸崩壊により甚大な被害が発生しました。流域内の被害は、死者4名、負傷者7名、流出及び全半壊家屋35戸、床上浸水家屋5戸、床下浸水家屋182戸に達しました。

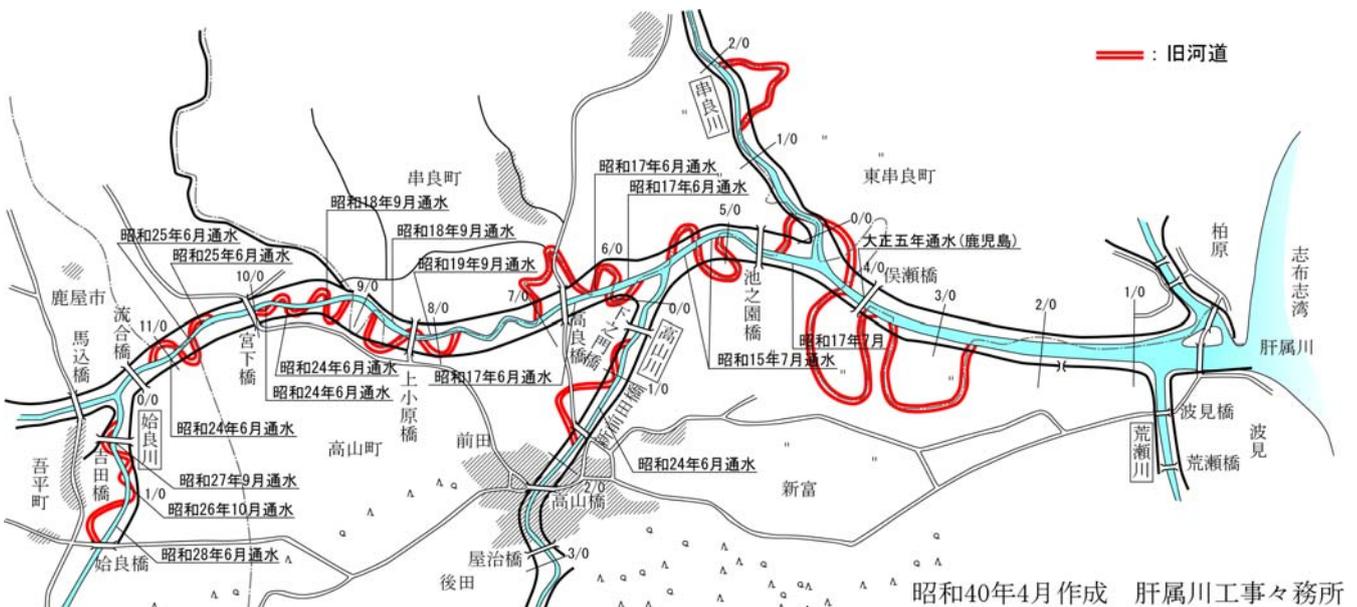
図 1.2.2 肝属川捷水路概要図

その後、昭和4年7月洪水を契機として、昭和12年に俣瀬地点における計画高水流量を $1,200\text{m}^3/\text{s}$ とする肝属川改修計画を策定し、国直轄の河川改修事業として支川高山川の築堤・掘削や蛇行河川の直線化を行う捷水路工事に着手しました。しかし、翌年の昭和13年10月に大規模な洪水が発生したことから、同15年に俣瀬における計画高水流量を $1,900\text{m}^3/\text{s}$ とする計画に改訂し、肝属川本川の始良川合流点から河口までの区間、支川始良川、支川高山川及び支川串良川の下流の区間において、築堤・掘削や捷水路工事を実施しました。この計画の大綱は、昭和39年の新河川法施行に伴い、昭和42年に策定された工事实施基本計画に引き継がれました。

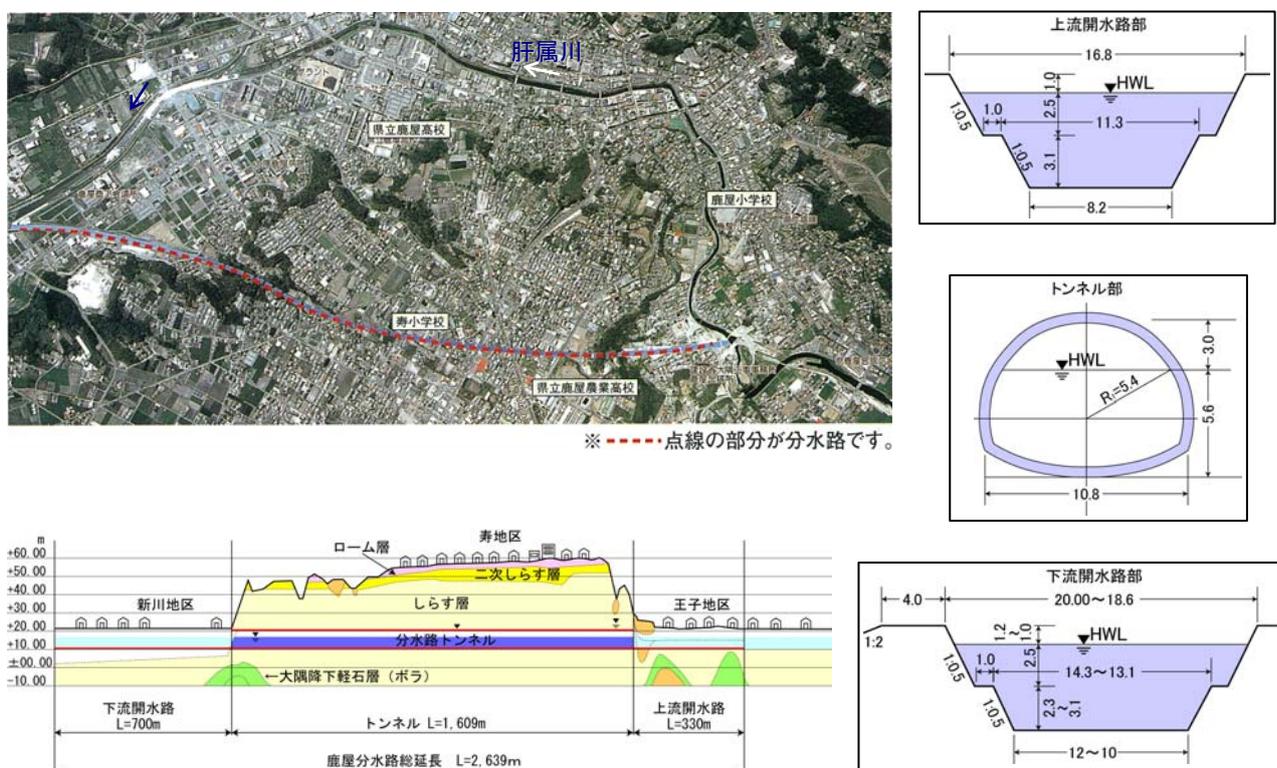
図 1.2.3 鹿屋分水路概要図

このため、昭和47年から検討されていた鹿屋分水路計画をもとに、昭和53年から試掘及び各種工法の検討を実施し、昭和55年3月、鹿屋市街地の計画高水流量 $400\text{ m}^3/\text{s}$ のうち、鹿屋分水路に $200\text{ m}^3/\text{s}$ を分流させる流量配分が決定しました。同年5月には分水路のルートが決定、用地買収に着手し、昭和59年度よりトンネル下流坑口付近の開水路工事に着手しました。

昭和62年12月にはトンネル本坑の掘削を開始しましたが、工事には困難な問題が多く、特に、地下水位以下のシラスの掘削、透水性の高いボラ層の存在、市街地直下を通過するトンネル等に対し、「鹿屋分水路工法検討委員会」による指導、各種調査や試験施工、水理模型実験等の最新の施工方法、入念な観測、監視を行ない、平成8年6月に分水路本体が完成し、暫定通水を開始しました。

この工事实施基本計画は、昭和46年8月、昭和51年6月等の洪水の発生及び流域の開発等を踏まえ、昭和56年に、基準地点俣瀬における基本高水のピーク流量（目標流量）を $2,500\text{m}^3/\text{s}$ 、このうち計画高水流量（河道流量）を $2,300\text{m}^3/\text{s}$ として、不足する $200\text{m}^3/\text{s}$ を洪水調節施設により調節する計画に改定されました。また、この工事实施基本計画にもとづき、人口・資産が集中し、河道が狭小となっている肝属川本川の鹿屋市街地区間をバイパスするために鹿屋分水路工事（平成12年完成）を実施しました。

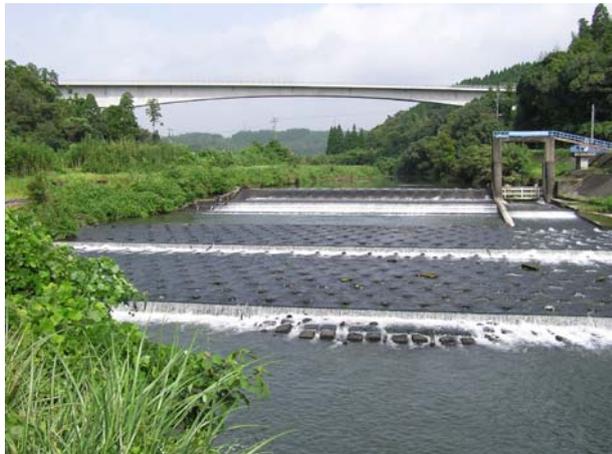
写真 1.3.1 林田堰（支川串良川）

肝属川沿いの平野部は、古来（4世紀ごろ）より稲作が盛んであり、江戸時代になると肝属川本川や各支川からの用水路が建設され、肝属川沿いの平地における新田開発が行なわれました。支川串良川の林田堰は、今から300年前に築造されたと言われています。

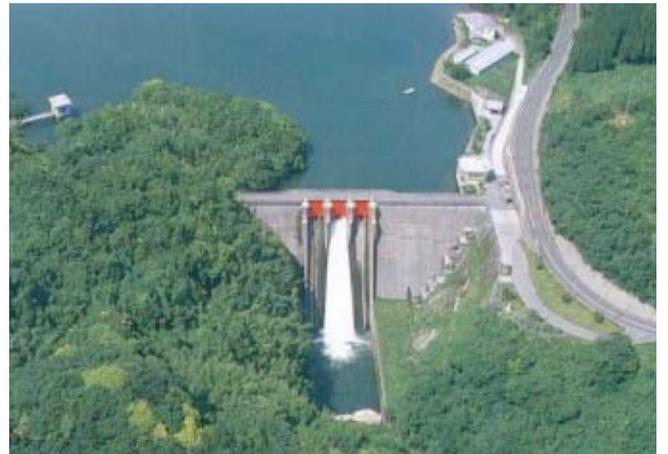
写真 1.3.2 高隈ダム（支川串良川）

一方、肝属川流域中央部に位置する広大な笠野原台地では、18世紀より開拓が進められました。シラス台地ということもあり、飲料水を得るため、80m以上の深井戸から牛馬により汲み上げを行っていました。昭和初期になると、笠野原台地に上水道がひかれ、農道が碁盤の目のように整備され、台地は様相を一変し生産力が向上しました。昭和26年には、農林水産省による畑地かんがい計画が策定され、昭和42年には支川串良川上流に高隈ダムが完成、笠野原台地の国営第一号畑地かんがい事業が完了し、4,300haものかんがいが実現しました。これにより、水を利用した生産性の高い営農が展開され、野菜等の産地化も進んでいます。また、我が国でも有数の畜産地帯となり、肉用牛、豚、鶏については、大規模な畜産経営が展開されています。
