## 2. 肝属川の現状と課題

### 2.1 治水の現状と課題

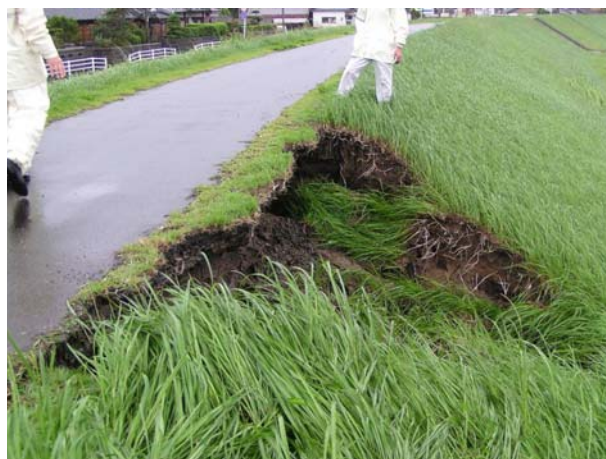
写真 2.1.1 シラス堤防の被災事例

シラスは、通常の砂質土と比べ細粒分が多く、軽いため、シラスで築造された河川堤防や盛土は水の浸透に対して脆弱で浸食されやすい性質を有しています。このため、シラスによる堤防等の築造にあたっては、昭和 53 年度にシラス地帯における堤防の設計や築堤材料の基準、施工方法等を示した「シラス地帯の河川・道路土工指針（案）」が作成されて以降、同指針（案）に準じて実施しています。

■堤防の一部崩壊  
(支川始良川：平成 16 年 8 月)

■堤防の一部崩壊  
(支川高山川：平成 16 年 8 月)

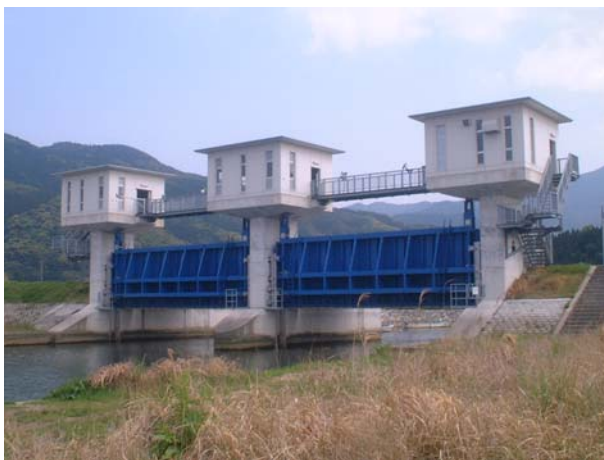
写真 2.1.2 波見水門（平成 16 年度完成）

特に、平成 9 年 9 月洪水において、肝属川流域内で床上浸水 154 戸、床下浸水 756 戸、浸水面積 1,735ha と大きな被害が生じたことから、浸水被害の著しい肝付町の波見、平後園地区において、内水排水能力を向上させるため、波見水門を設置しました。また、内水被害の常襲地区である東串良町の唐仁地区及び川西地区において、平成 19 年 7 月洪水を契機とし、内水排水能力を向上させるための樋管改築を実施しています。

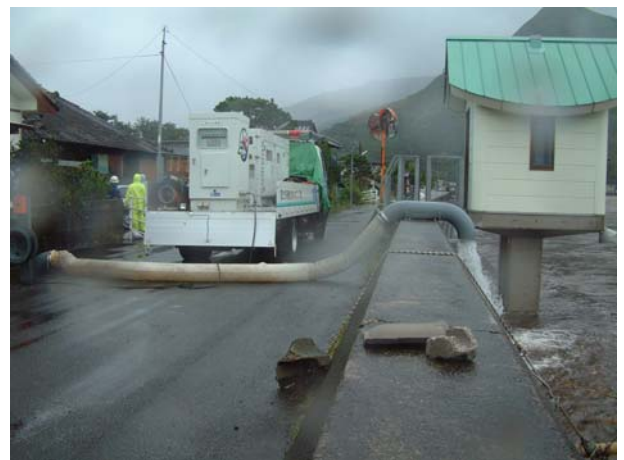
写真 2.1.3 排水ポンプ車による内水排除

さらに、各所で発生する内水はん濫に迅速かつ効率的に対応するため、移動式の排水ポンプ車を浸水箇所に機動的に配置し、被害軽減を図っています。

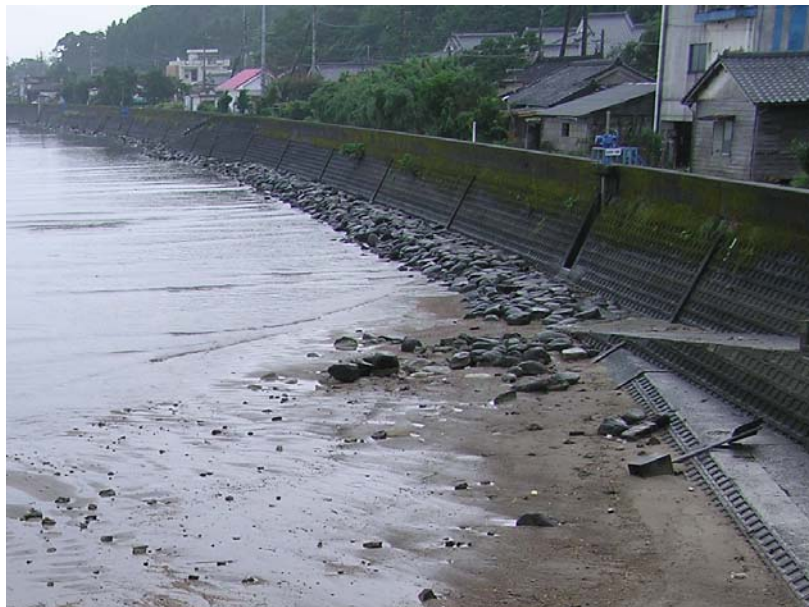
写真 2.1.4 高潮堤防の状況  
(堤防高不足区間：第二有明橋右岸下流)

肝属川において、高潮※対策を必要とする区間は、肝属川本川の河口から 1.4km 付近までの区間であり、右岸側の河口から 0.5km 付近までの区間においては、一部高さが不足している高潮堤防が存在します。

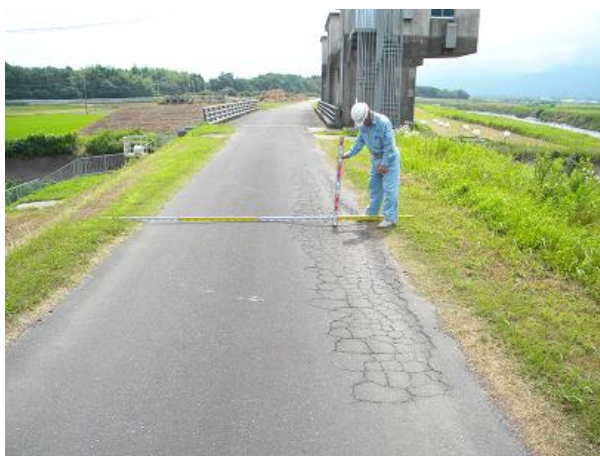
写真 2.1.7 堤防天端舗装の補修前・後

肝属川の国管理区間の堤防延長は、平成 23 年 3 月時点で 79.8km に及びます。堤防は、降雨や河川水の浸透、洪水や地震等の自然現象、車両通行等の人為的行為の影響を受け、ひび割れ等の変状が発生します。放置すると変状が拡大し、洪水時には変状箇所からの漏水等により堤防の決壊に及ぶ恐れがあることから、河川巡視を実施し、堤防の異常・変状箇所の早期発見に努めています。さらに、梅雨期及び台風期の点検に支障が生じないように除草を実施し、出水期の前後には徒歩による詳細な堤防点検を行い、天端舗装や高水護岸のクラック、のり面の緩み、モグラ塚等の被災要因の早期発見と補修等の事前対策を行っています。また、築堤材料に使用されているシラスの特性について、知見が不足していることからその集積に努める必要があります。

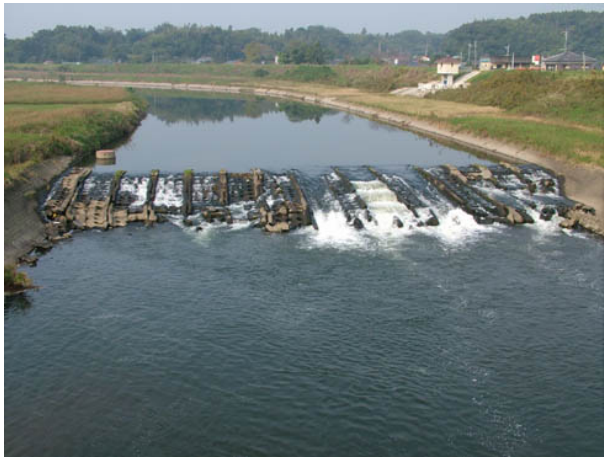
写真 2.1.8 床止め  
(宮下床止：肝属川本川)

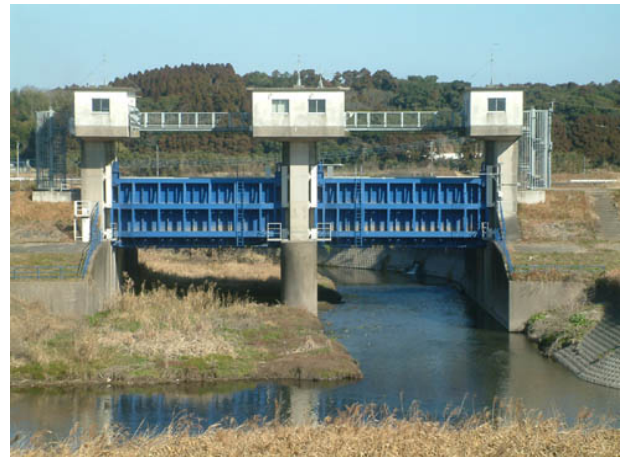
写真 2.1.9 水門  
(中山水門：肝属川本川)

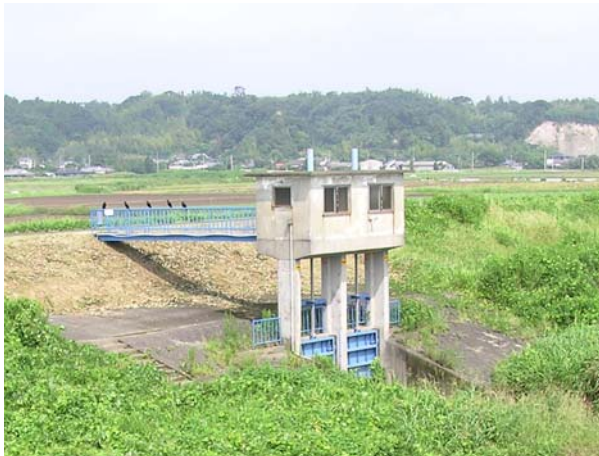
写真 2.1.10 樋管  
(中郷第3 樋管：支川串良川)

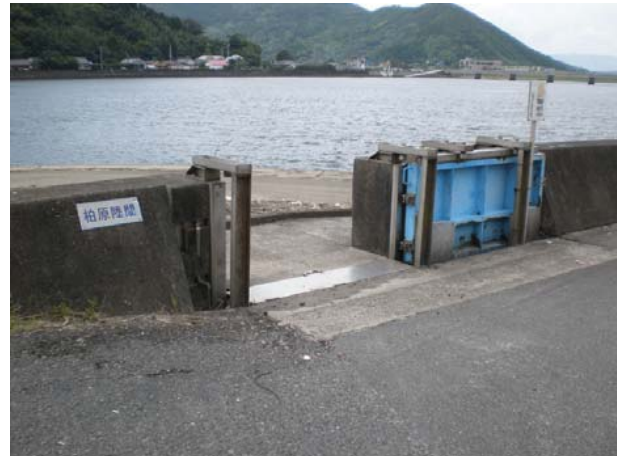
写真 2.1.11 陸閘門  
(柏原陸閘：肝属川本川)
