# 第1回肝属川水系学識者懇談会

肝属川の流域の概要及び現状と課題

平成23年7月26日 大隅河川国道事務所

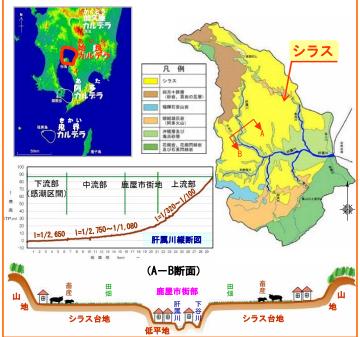
# 地形·地質特性

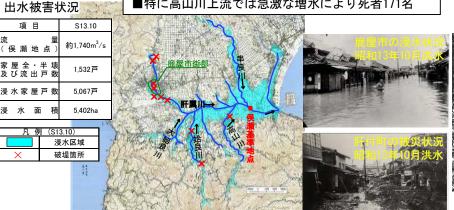
### 昭和13年10月洪水

- ■破堤により流域全域にわたって甚大な被害が発生
- ■特に高山川上流では急激な増水により死者171名

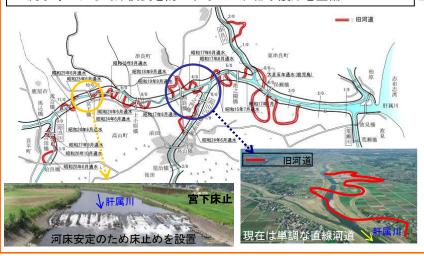
- ■本川・支川の流下能力向上のため堤防を整備
- ■昭和12年から昭和28年にかけて、洪水疎通能力向上のため蛇行箇所 を直線化するショートカットを実施。あわせて、河床低下対策とし て、床止めを随所に配置
- ■流水等による河岸侵食を防止するため、低水護岸を整備

■昭和51年6月洪水を契機として、鹿屋市街地を流下する区 間は、河積が狭小であり、背後地には家屋が近接している ため河道拡幅が困難であったことから、分水路を整備
