# 第2回肝属川水系学識者懇談会

## 肝属川水系河川整備計画【原案】の概要

平成23年9月15日

大隅河川国道事務所

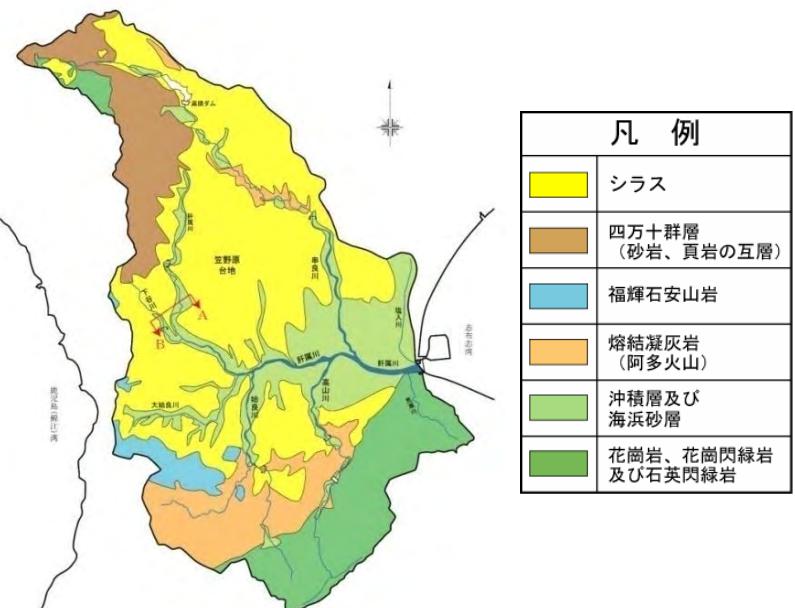
肝属川流域地質図

- 中下流部の大部分は、姶良カルデラ等から噴出した火山噴出物であるシラスが分布している。
- 流域の**約7割**はシラスに覆われており、笠野原台地を代表とする**広大なシラス台地**を形成している。

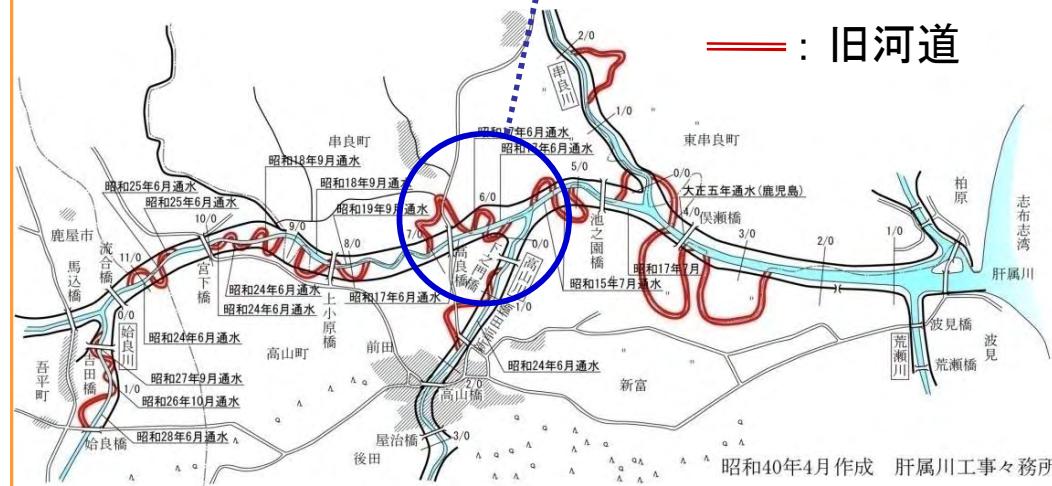
■昭和12年に国直轄の河川改修事業として蛇行河川の直線化を行う捷水路工事に着手し、昭和28年に一連の工事が完了した。

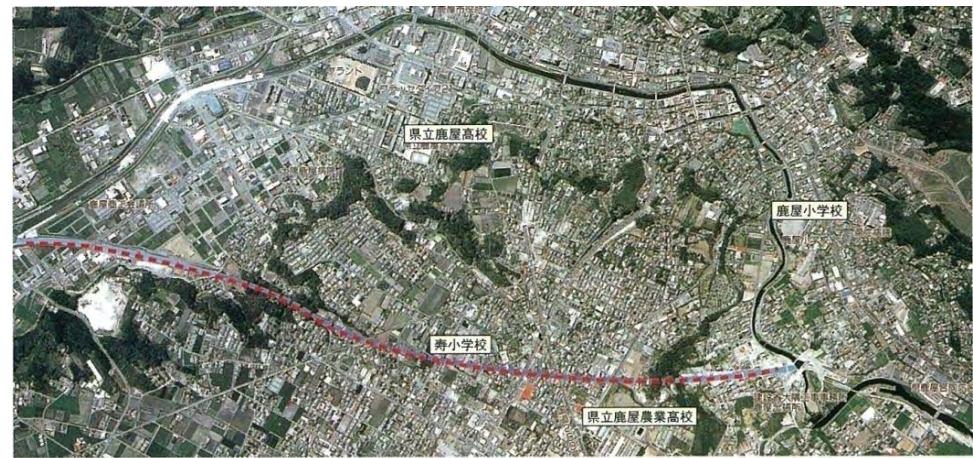
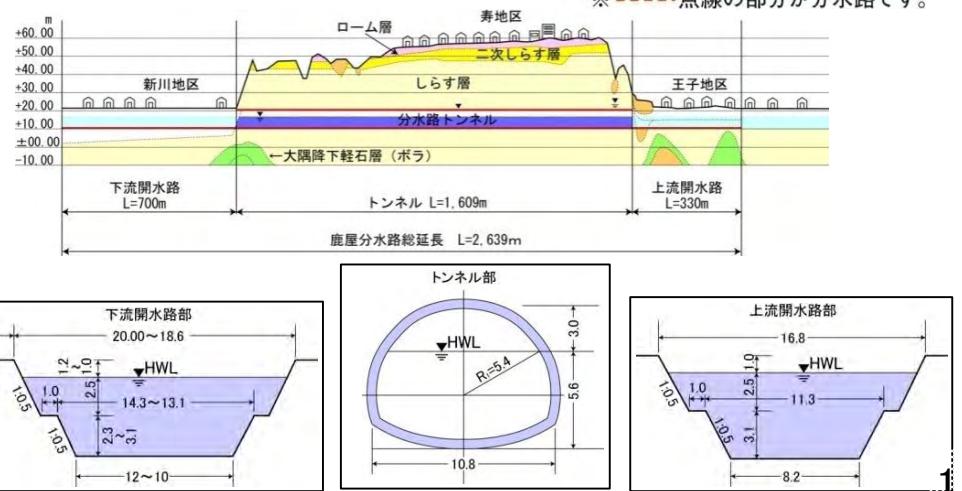
■昭和51年6月洪水を契機として、人口・資産が集中し河道が狭小となっている鹿屋市街地区間をバイパスするために鹿屋分水路工事を実施した。(鹿屋市街地の計画高水流量400m<sup>3</sup>/sのうち、分水路に200m<sup>3</sup>/sを分流)

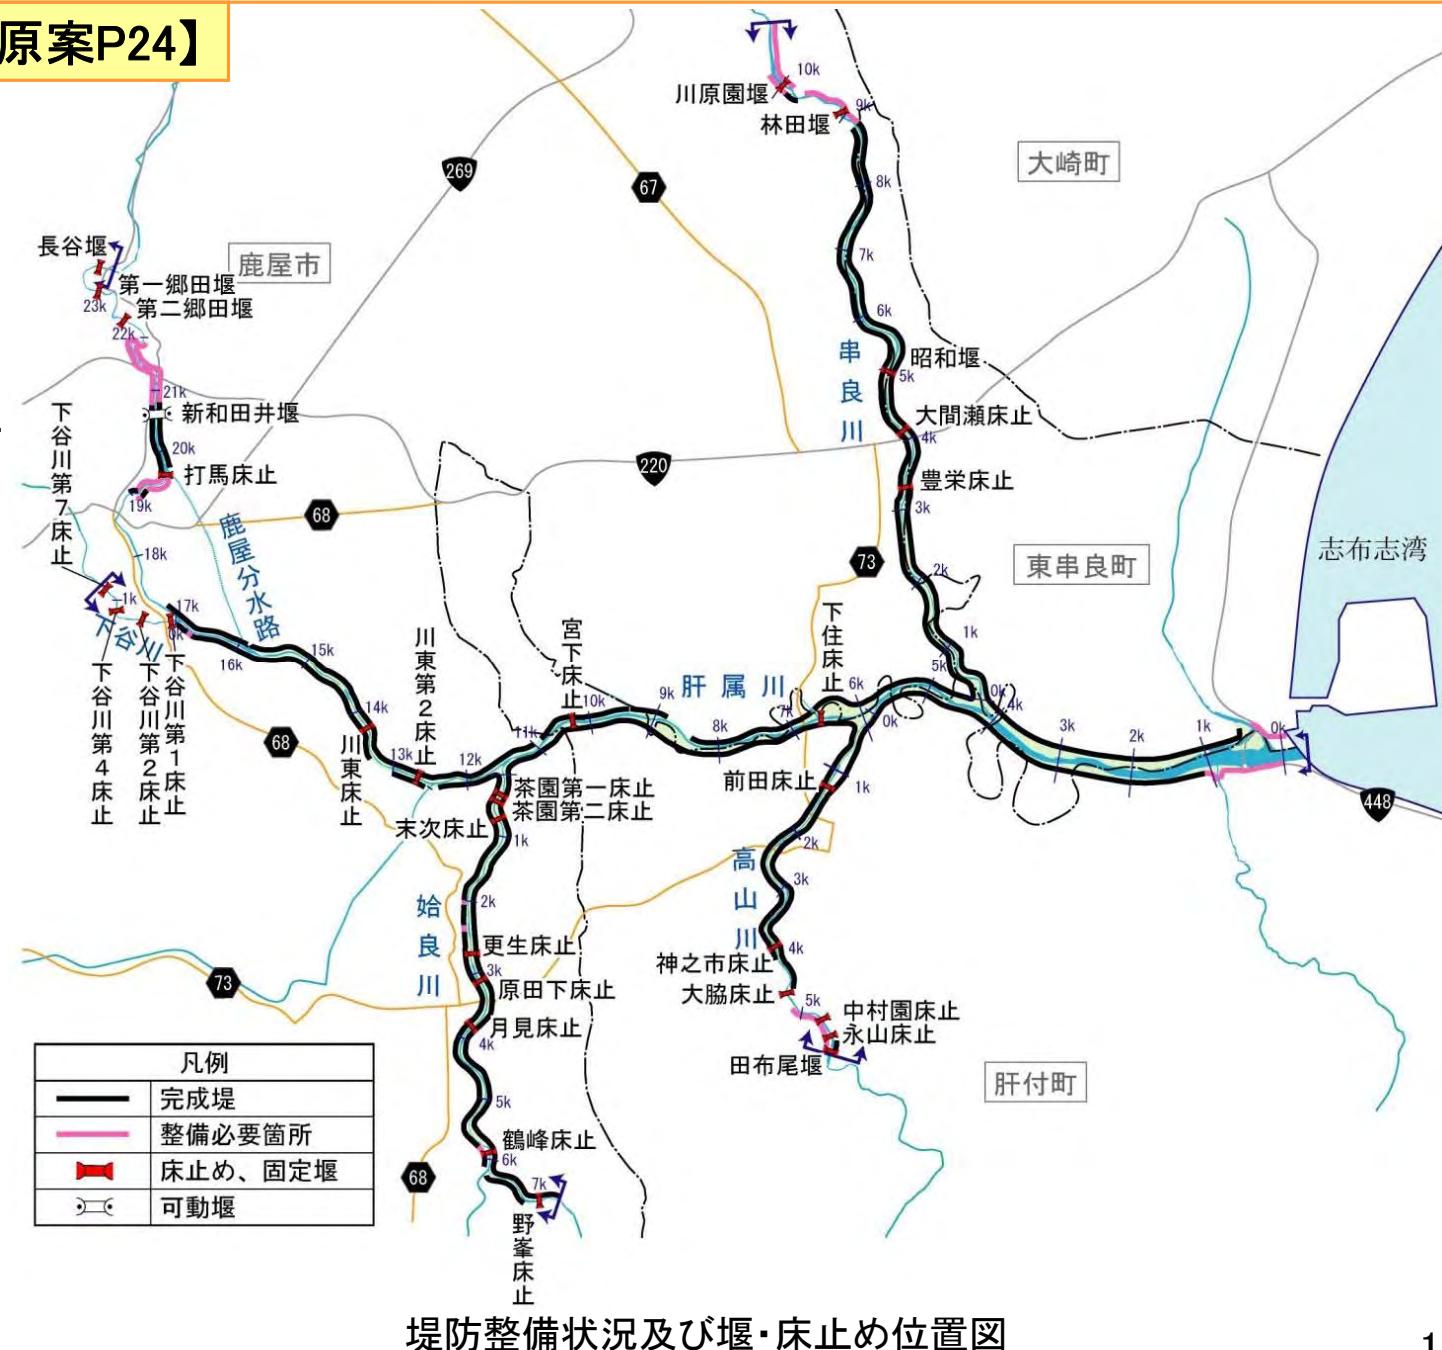
- 継続して洪水対策を実施しており、堤防の完成率は約90%に達しているが、本川、支川とともに洪水の流下能力が不足する区間が依然として存在している。
  - また、古くに設置された固定堰や床止めが洪水の流下を阻害する状況もみられるなど、未だ大規模な洪水に十分に耐えれる状況とはなっていない。

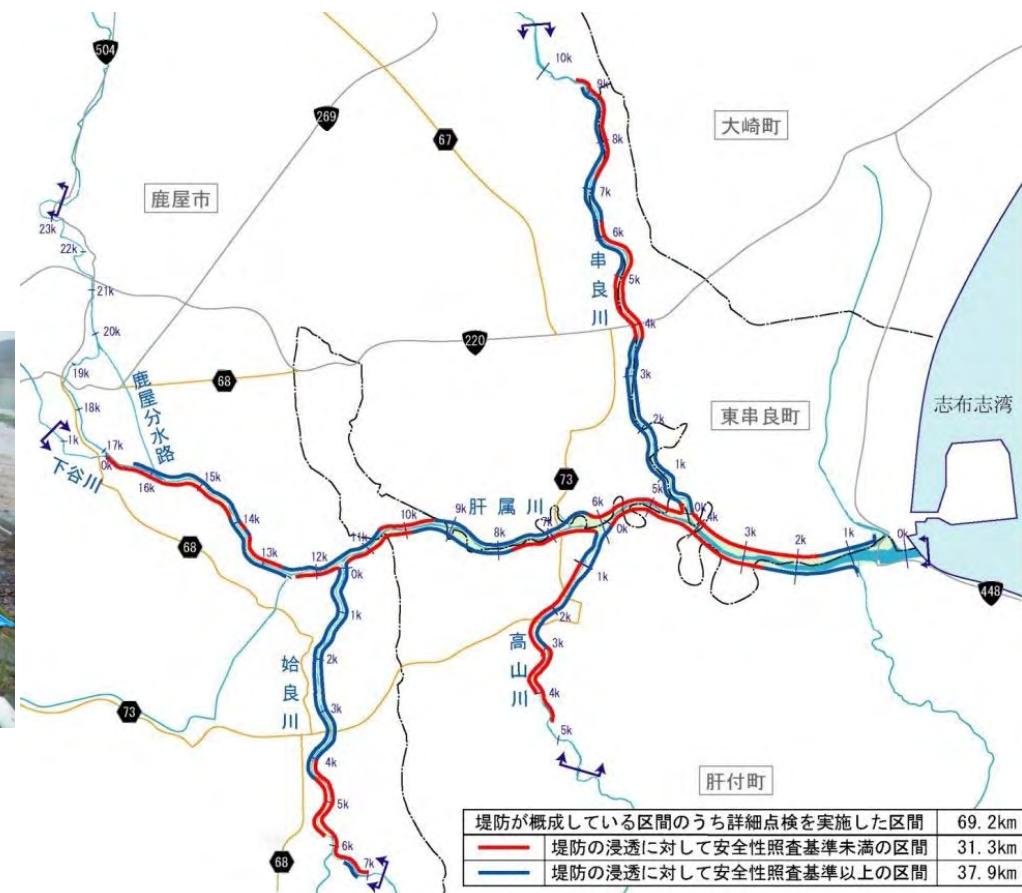
堤防詳細点検結果図

- 肝属川では、流域のほぼ全域がシラスに覆われており、良質な築堤材料が入手困難であることから、築堤材料のほとんどにシラスが使用されてきた。
- シラスは細粒分が多く軽いため、シラスで築造された堤防は、水の浸透に対して脆弱で浸食されやすい性質を有しており、堤防の一部崩壊や吸い出しによる空洞化などの被災が数多く発生している。
- 河川堤防の浸透に対する安全性を評価する詳細な点検を実施した結果、堤防が概成している区間77.8kmに対し、堤防の浸透に対して必要な安全性照査基準を満たしていない区間が31.3km（約40%）に及ぶことが確認された。

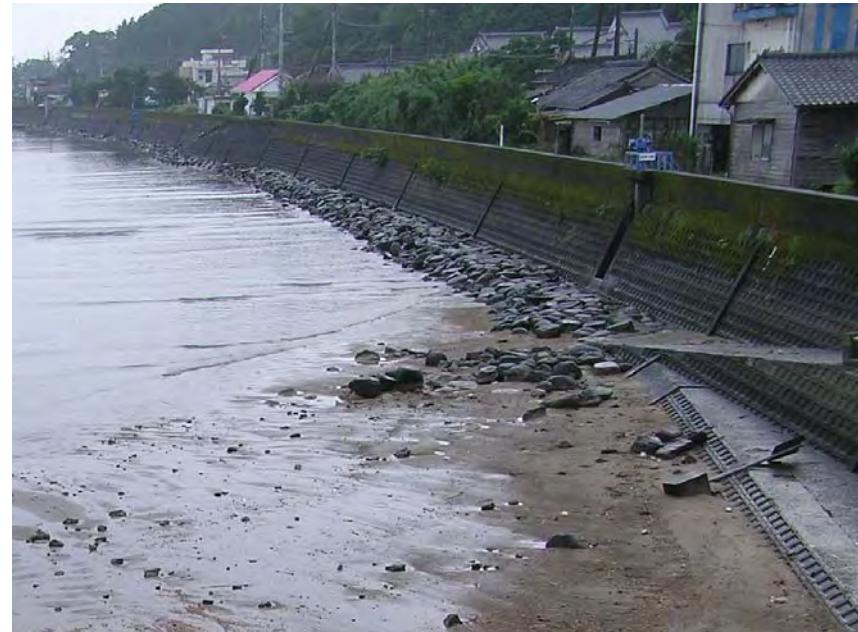
- 肝属川において、高潮対策を必要とする区間は、肝属川本川の河口から1.4km付近までの区間であり、右岸側の河口から0.5km付近までの区間においては、一部高さが不足している高潮堤防が存在している。

高潮堤防の状況  
(堤防高不足区間: 第二有明橋右岸下流)

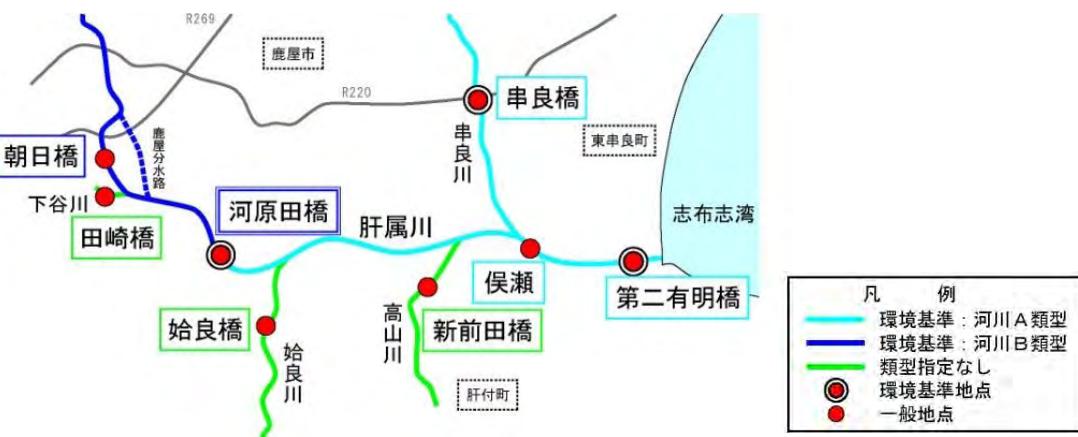
肝属川水質環境基準地点及び類型指定状況図

■肝属川下流及び串良川の水質は、河川の一般的な水質指標であるBOD(75%値)でみると、近年環境基準を概ね満足しており、基準の定めのない支川始良川、高山川についても概ね良好な状況となっている。

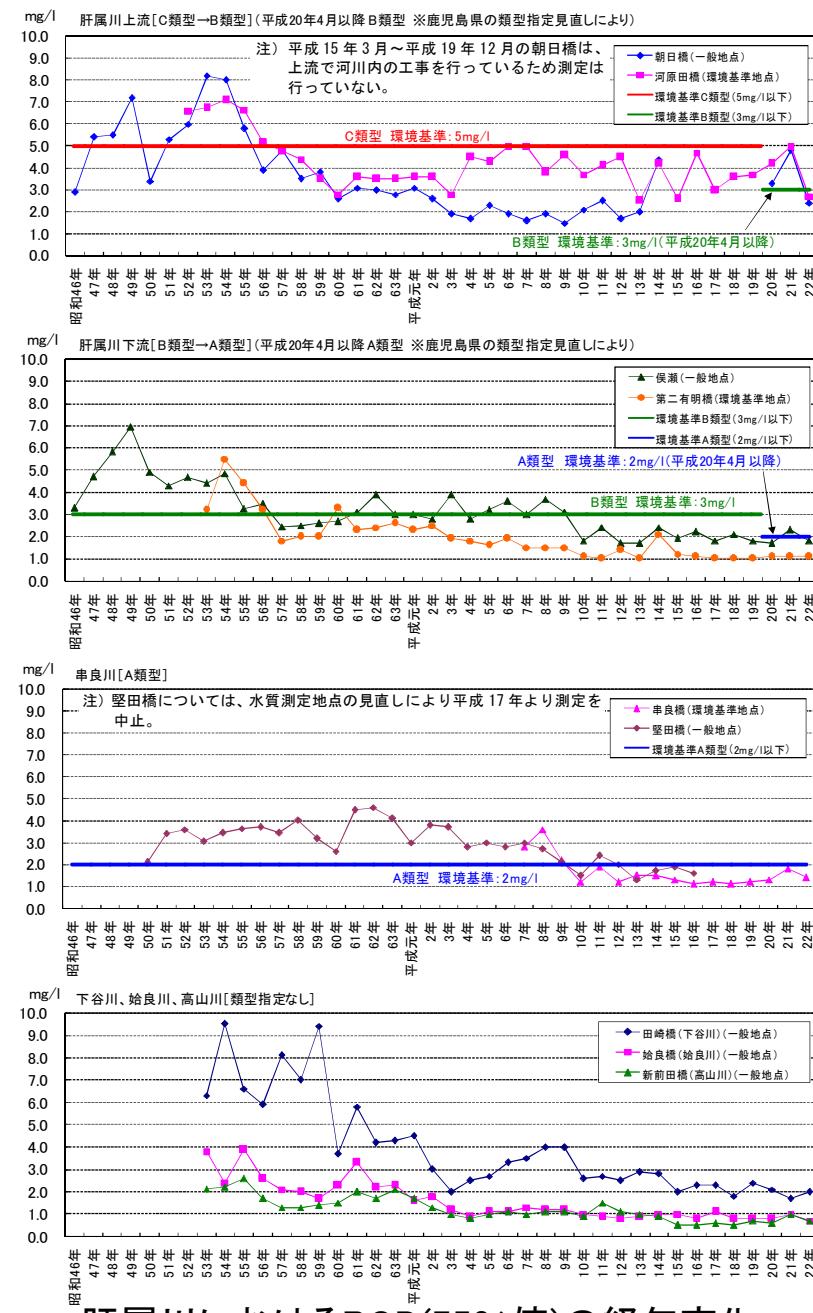
肝属川におけるBOD(75%値)の経年変化

■肝属川上流については、BOD(75%値)で平成22年は2.7mg/lと平成20年に見直しとなった環境基準を初めて満足したものの、当年は年総雨量が平年の約1.3倍と多く、また、それ以前の近年は3~5mg/l程度を横ばいしていたこともあり、今後これが継続するか注視していく必要がある。

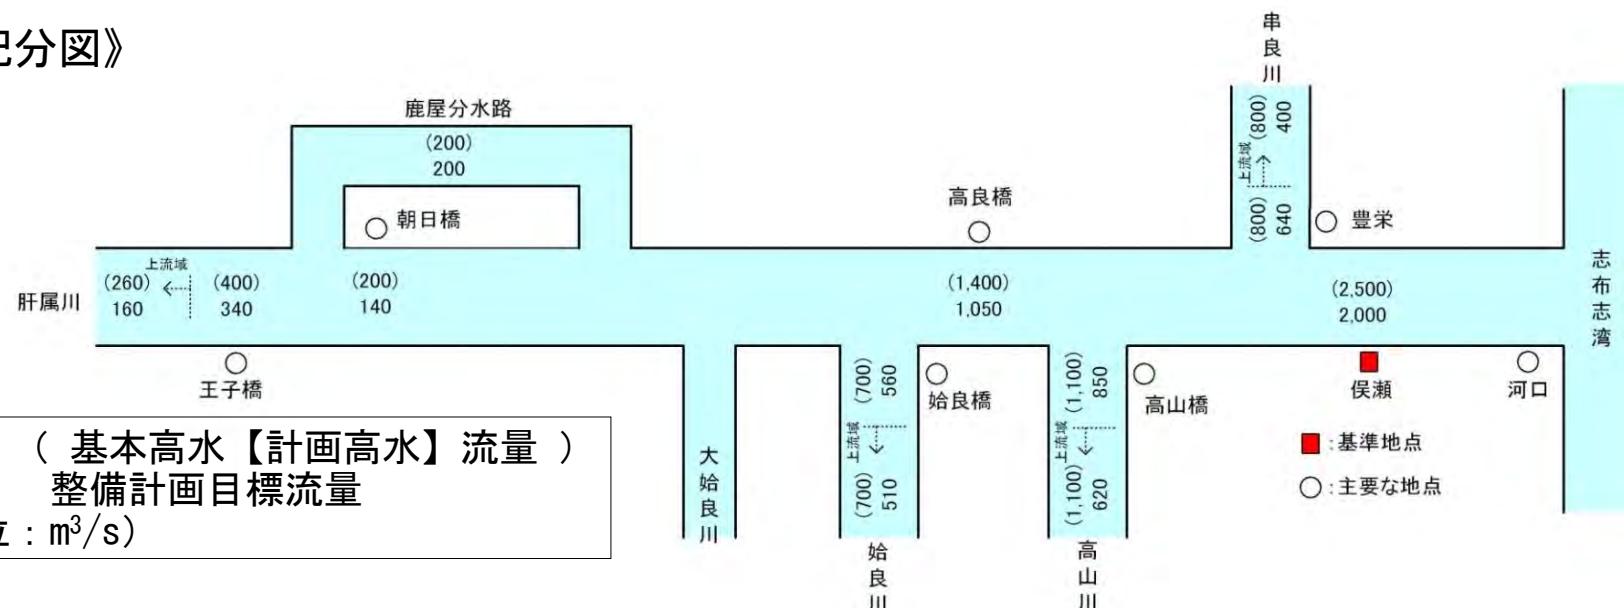
基準地点保瀬においてH17.9洪水と同規模（約1/30）流量確率  
\*1:朝日橋地点は王子橋340m<sup>3</sup>/sから鹿屋分水路へ200m<sup>3</sup>/s分派させることとし、140m<sup>3</sup>/sを目標流量とする。  
\*2:本支川上流区間は、戦後最大の実績流量を目標とする。  
\*3:3号排水路合流前の上流域の流量

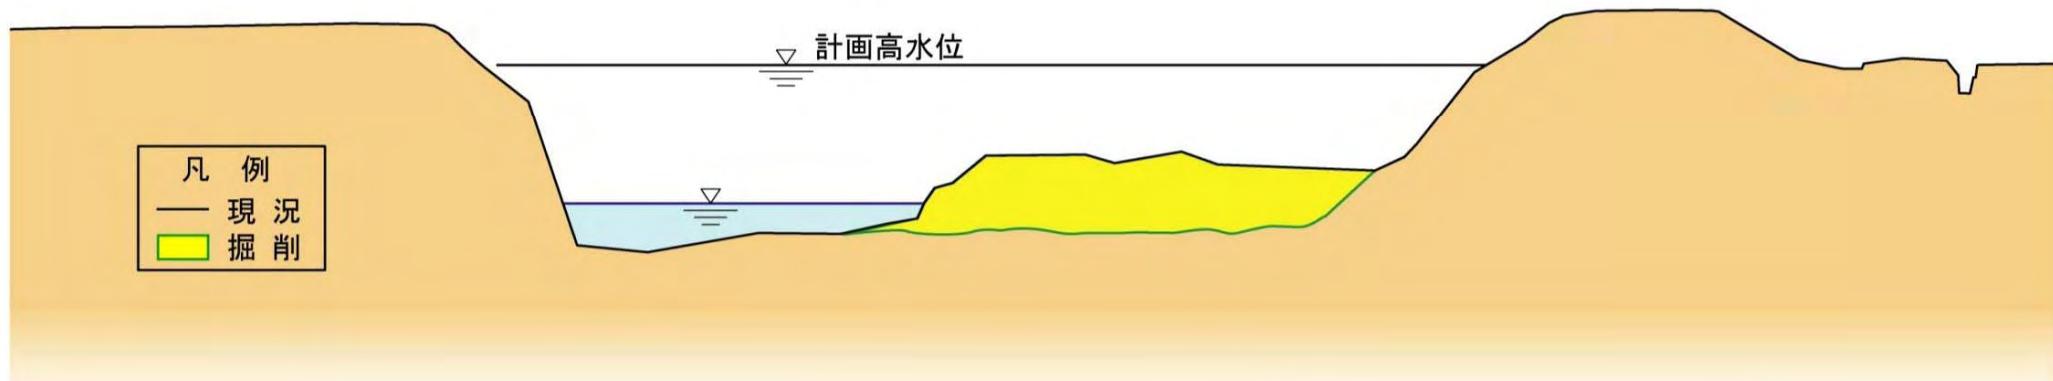
河道掘削のイメージ図

- 河川整備の目標流量を安全に流下させることができない区間のうち「破堤」「越水」等による家屋の浸水被害が予想される区間に對して、洪水位を低下させるための河道掘削を実施する。
- 河道掘削は、流下能力の確保に加え、河川環境や河道管理に留意した掘削形状や施工方法を検討して実施する。また、必要に応じて学識経験者等の意見を聞くなど対応していく。

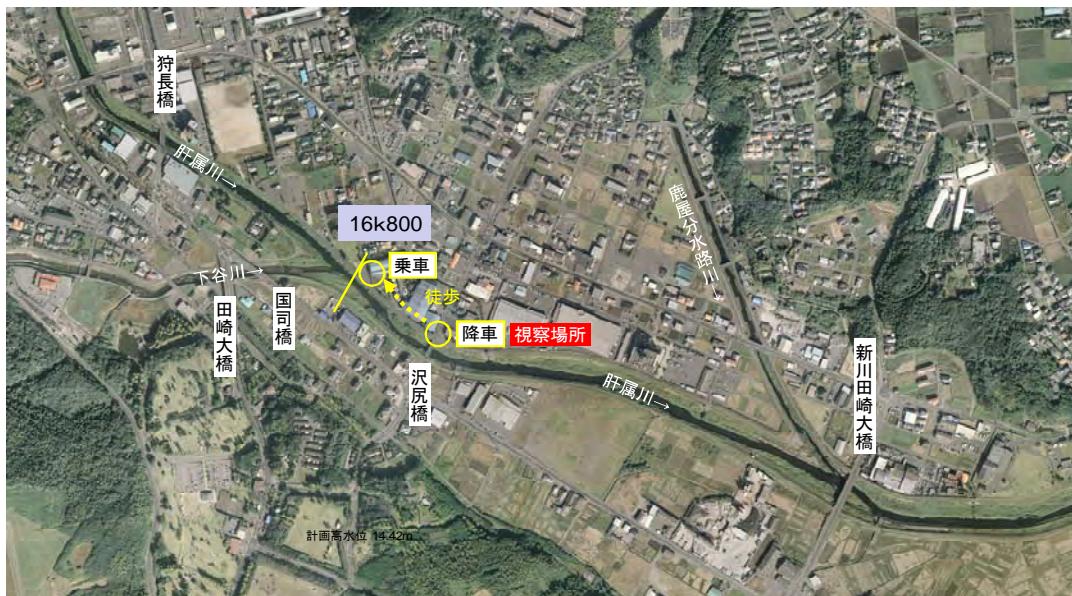
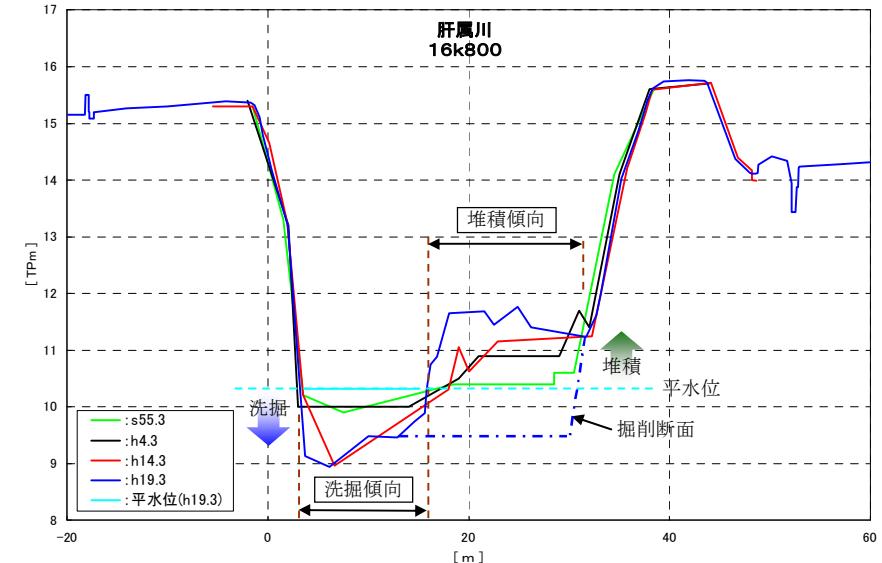
肝属川16k800横断面経年変化図

■当該断面では支川下谷川合流点の直下流に位置し、下谷川が合流する右岸側では堆積傾向、対岸の左岸側では洗掘傾向になる。また、概ね平水位以上の範囲が堆積傾向、平水位以下の範囲が洗掘傾向となっており、28年間で右岸側（平水位以上）が約1.3mの堆積、左岸側（平水位以下）が約1.0mの洗掘となっている。

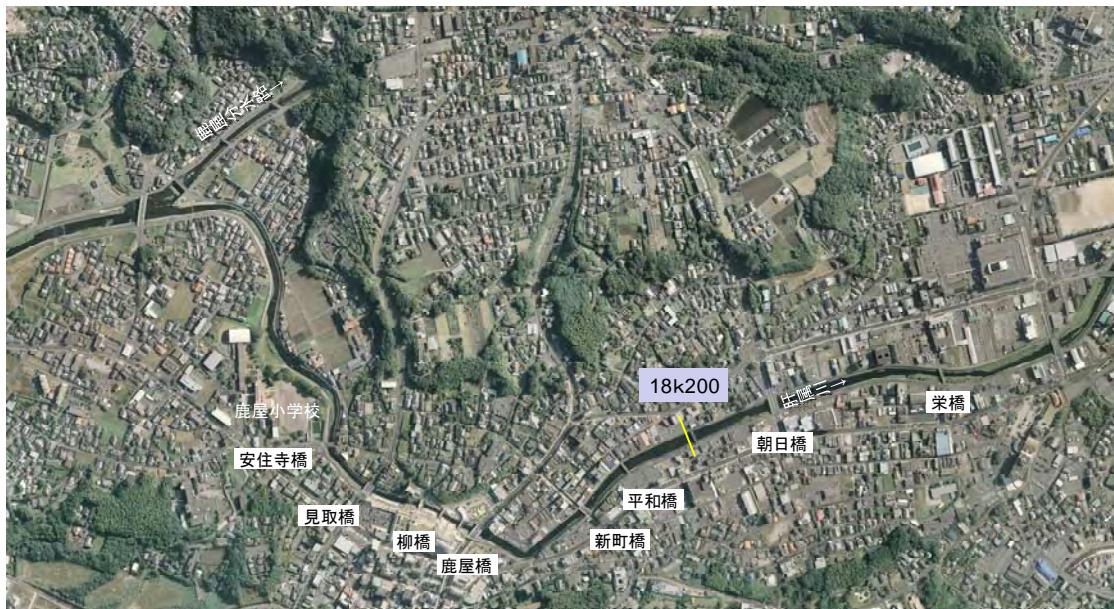
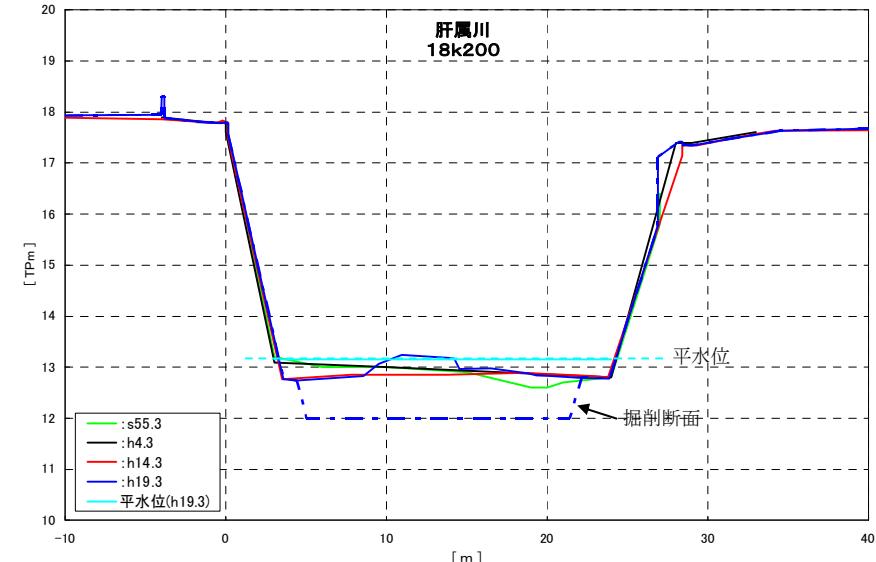
肝属川18k200横断面経年変化図

■当該断面は鹿屋市が位置を流下する掘込河道区間であり、河道の経年変化を見ても大きな堆積、洗掘傾向は見られず、**河床は概ね安定**している。

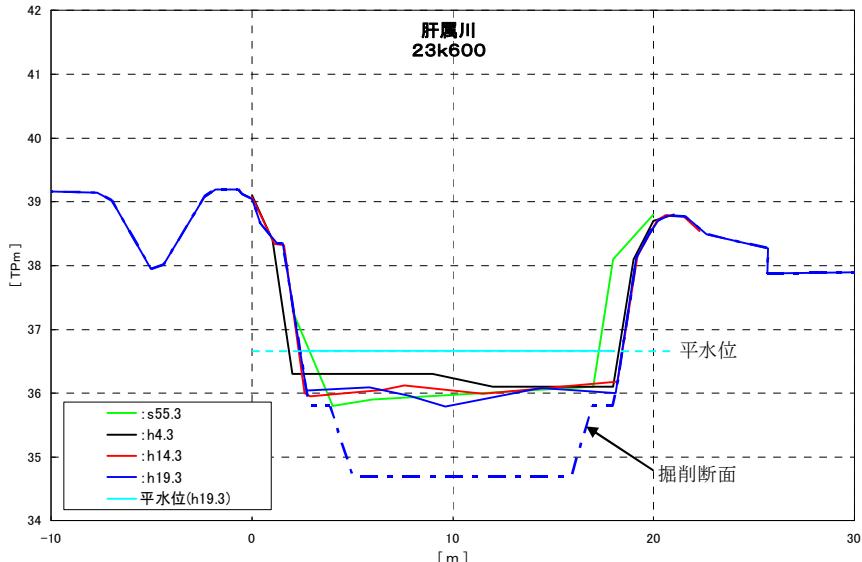
肝属川23k600横断面経年変化図

■当該断面は長谷堰 (23k5 : 固定堰) 上流に位置し、河床は安定している。

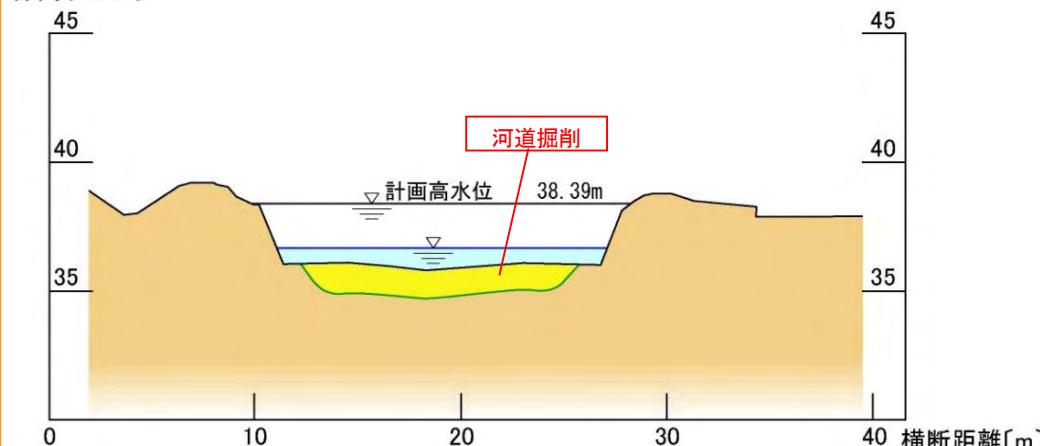
洪水対策イメージ図  
(肝属川本川23k600付近)

■治水の観点から、当該地点は山間部を流れる区間であり、河道の拡幅が困難であること、また高水敷もなく単断面であることから、河床掘削により必要河積を確保する。

■維持管理の観点から、下流に位置する長谷堰改築（可動化）に伴い、河床が低下することが懸念されるため、河床掘削に伴い両岸には将来計画を想定した深さまでの低水護岸を整備することとする。

■河川環境の観点から、魚類等の生息環境を考慮し、現在の水域環境を極力維持するため、スライドダウンによる形状とした。

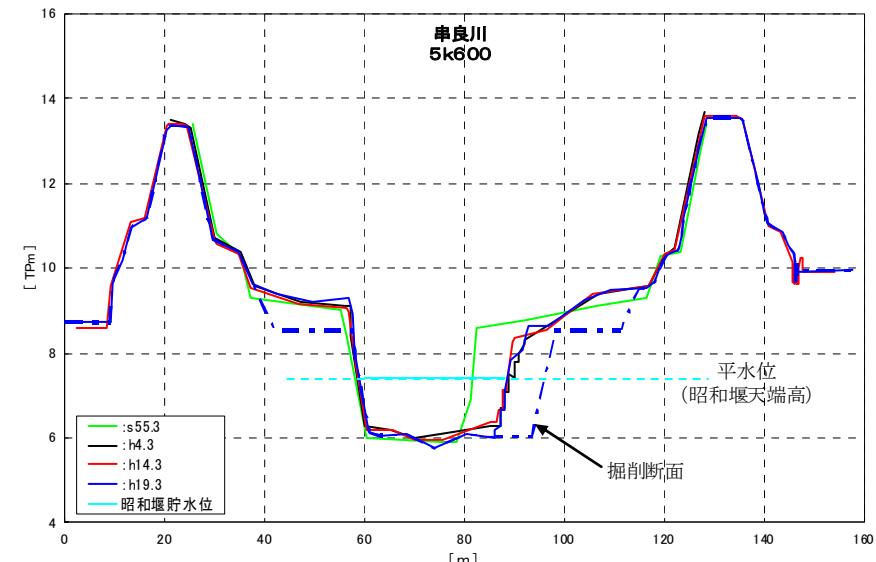
串良川|5k600横断面経年変化図

- 当該区間は、昭和堰の堰上げによる湛水区間となっており、その上流では、瀬が点在している。
- 瀬は、底生動物や付着藻類が生息・生育し、オイカワ、シマヨシノボリ等の魚類の採餌場となっている。
- 河岸には砂州が形成され、砂州上にはツルヨシ群落が形成されている。

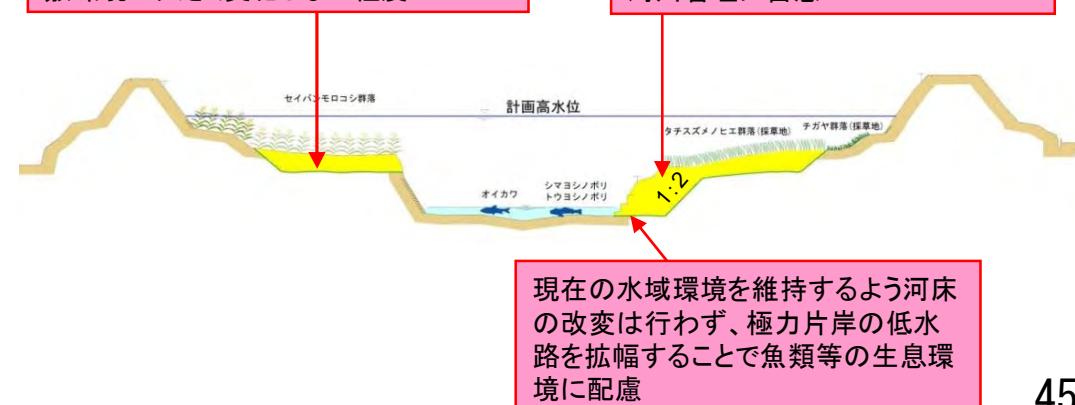
高水敷の切り下げ高さは、現在の高水敷環境が大きく変化しない程度

河岸掘削は、緩勾配にする箇所と急勾配にする箇所など河川環境、河川管理に留意

現在の水域環境を維持するよう河床の改変は行わず、極力片岸の低水路を拡幅することで魚類等の生息環境に配慮

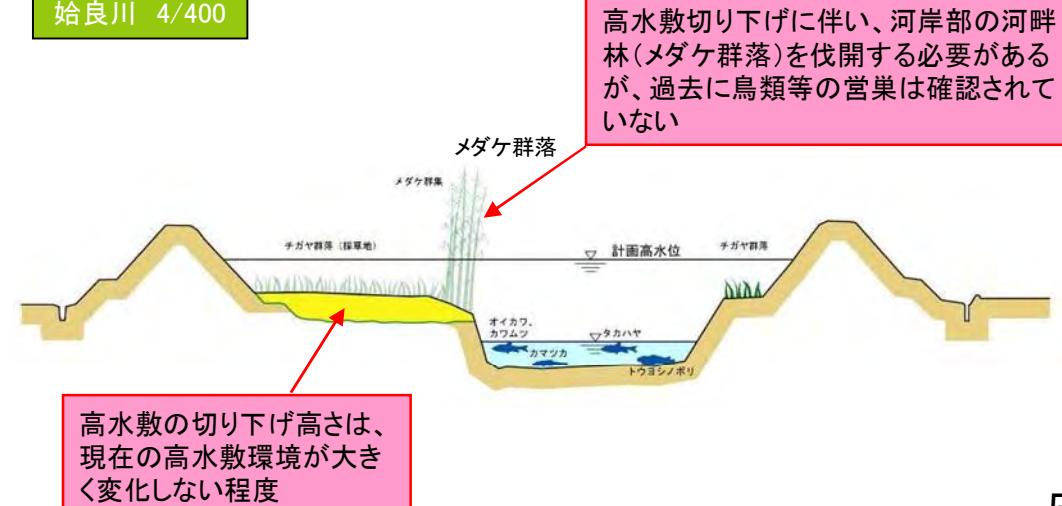
始良川 4/400

高水敷切り下げに伴い、河岸部の河畔林（メダケ群落）を伐開する必要があるが、過去に鳥類等の営巣は確認されていない

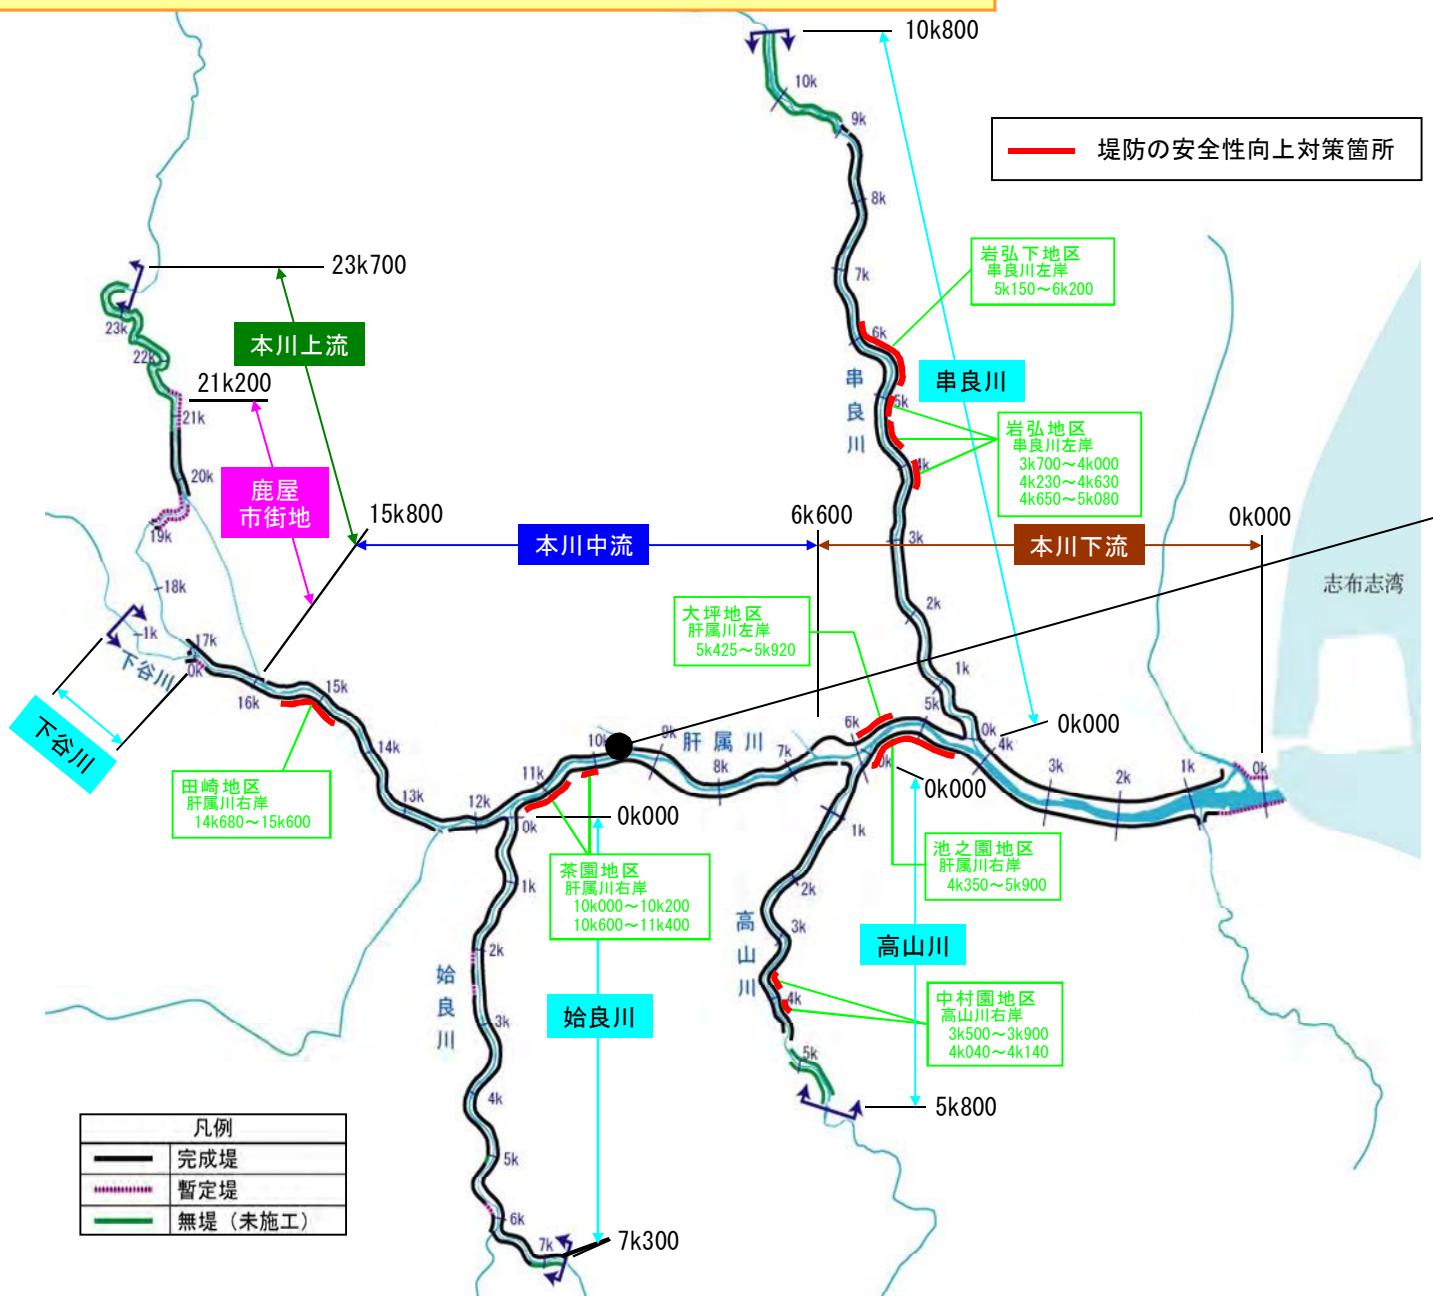
シラス堤強化対策完成状況  
(肝属川左岸9k400地点付近)

- 浸透に対して必要な安全基準を満たしていない区間において、浸透に対する安全性を向上させるためのシラス堤の強化を実施する。
- 実施にあたっては、**安全性が特に低くかつ過去に被災履歴のある区間から優先して実施**するとともに、段階的な整備として川表のり面から施工するなど、水系全体の堤防の安全性のバランスを考慮する。
- 河川工事等による堤防開削時には、**堤体観察及び土質試料の採取などを行い、シラスの特性に関する基礎情報を収集・分析**し、さらに効果的な堤防の安全性向上対策の検討を行うとともに、堤防管理の高度化を図る。

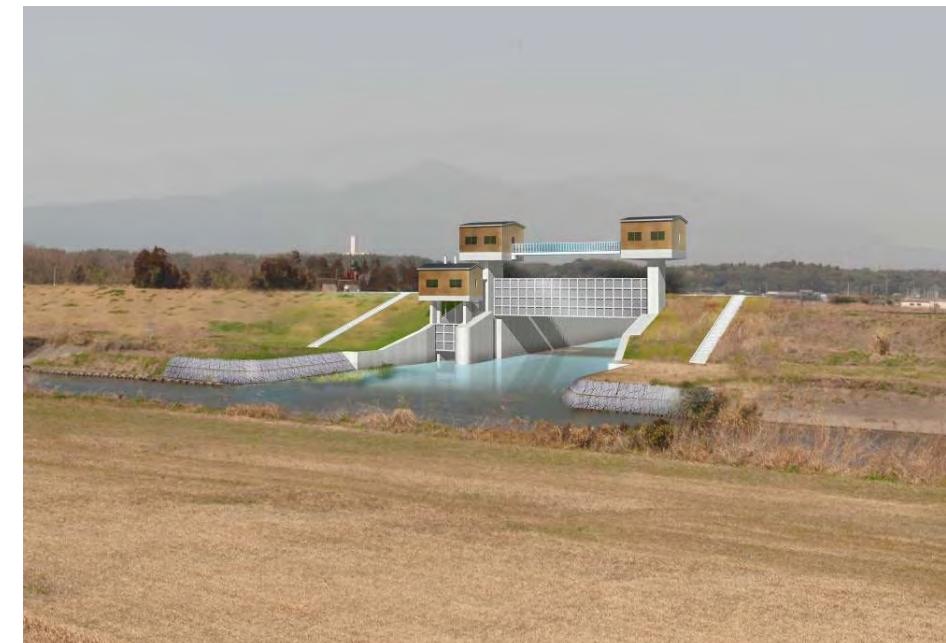
甫木水門完成イメージ図

- 洪水による内水被害に悩まされている支川甫木川において、被害軽減を図るために鹿児島県が実施している甫木川改修事業と連携して、排水能力向上を図るための甫木水門改築を実施する。
- 関係機関と連携・調整を図りつつ、今後の降雨状況や被害の状況を踏まえ、必要な箇所において樋管改築等の内水被害軽減対策を実施する。
- 各所で発生する内水浸水に迅速かつ効率的に対応するため、移動式の排水ポンプ車を機動的に配置し、被害軽減に努める。

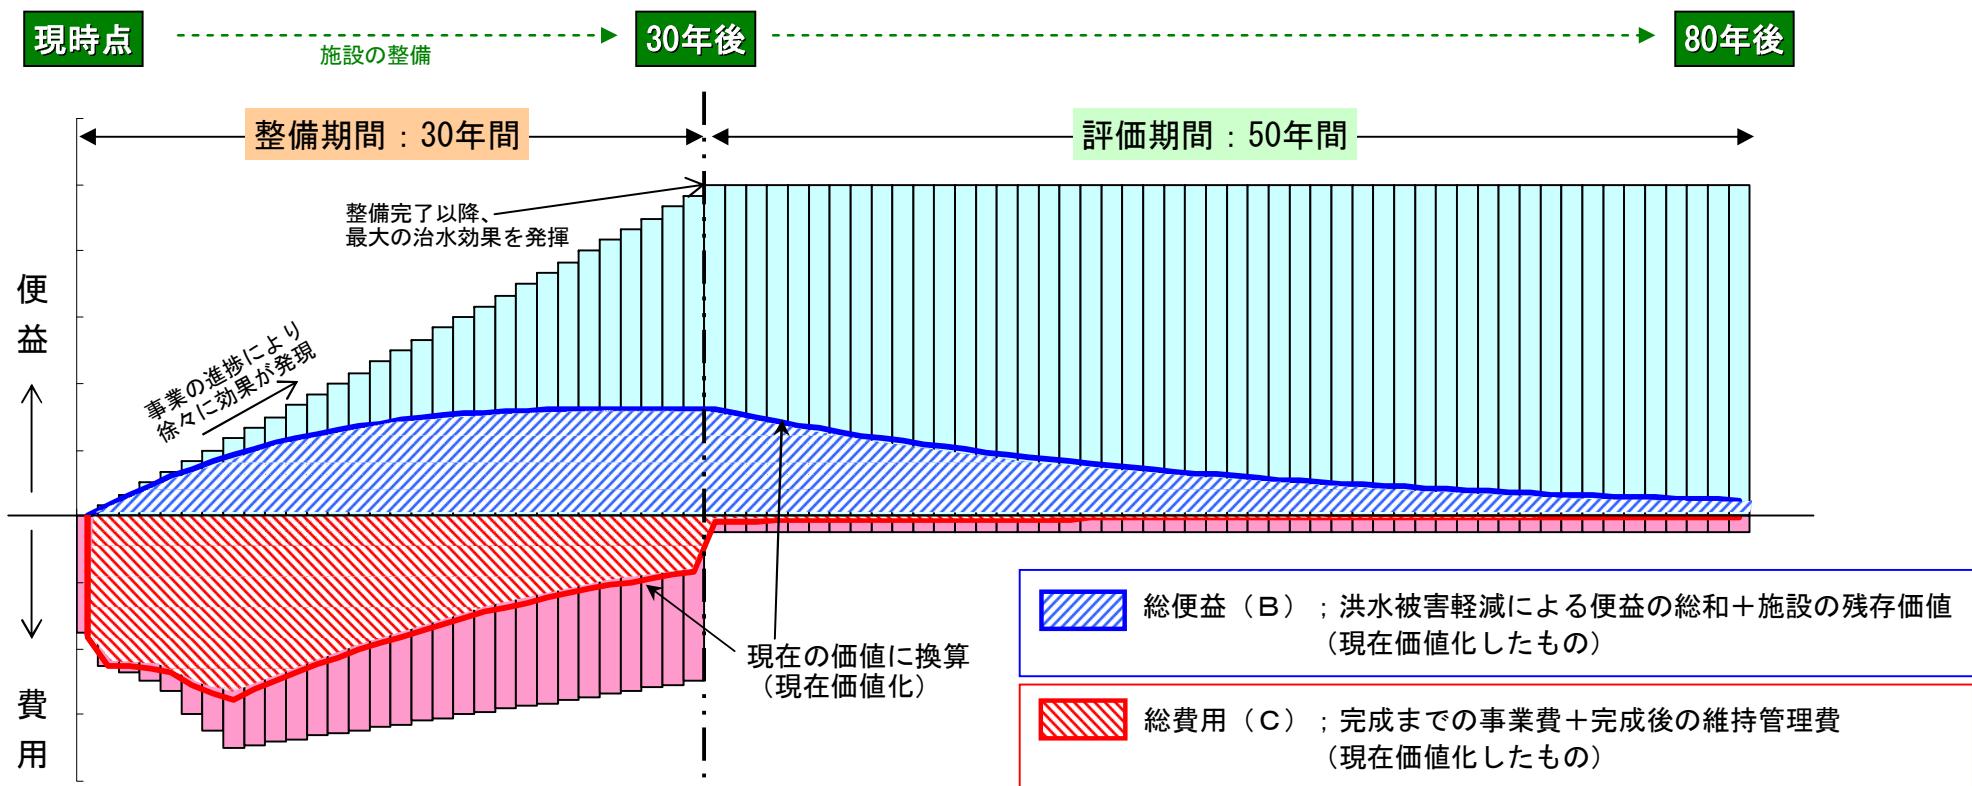
図 費用対効果の算出イメージ

- 治水対策のメニューに対し、(整備期間：30年間) + (施設完成後の50年間)において発生する  
**(総便益：B)** / **(総費用：C)**で算定
- 平成23年度を基準年として、整備計画での整備期間(30年)に完成後50年間までに発生する**費用**及び**便益**を現在価値化  
※現在価値化：社会的割引率4%（国債の実質利回り率を参考に設定）を用いて全ての費用・便益を評価時点に換算
- (総便益：B)**は、1年あたりの洪水被害軽減による便益の総和+施設の残存価値を計上  
※残存価値：評価期間後(80年後)の施設及び土地を現在の価値に換算したもの
- (総費用：C)**は、完成までの事業費+完成後の維持管理費を計上

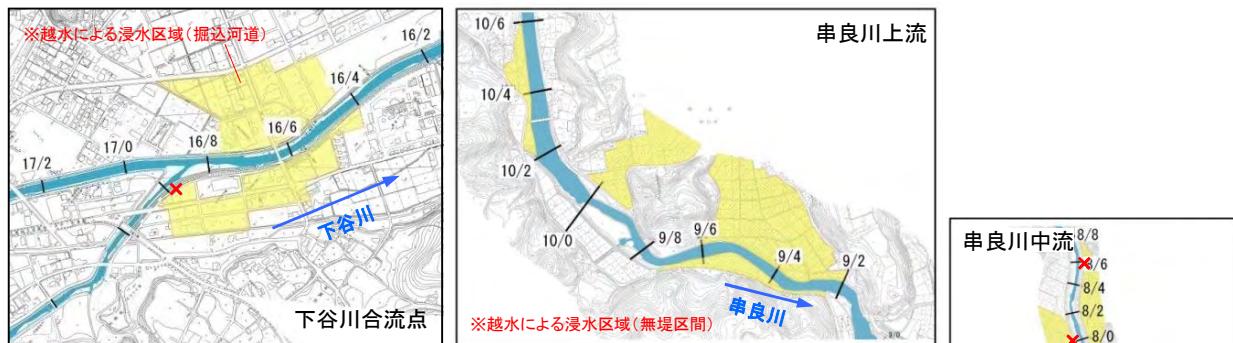
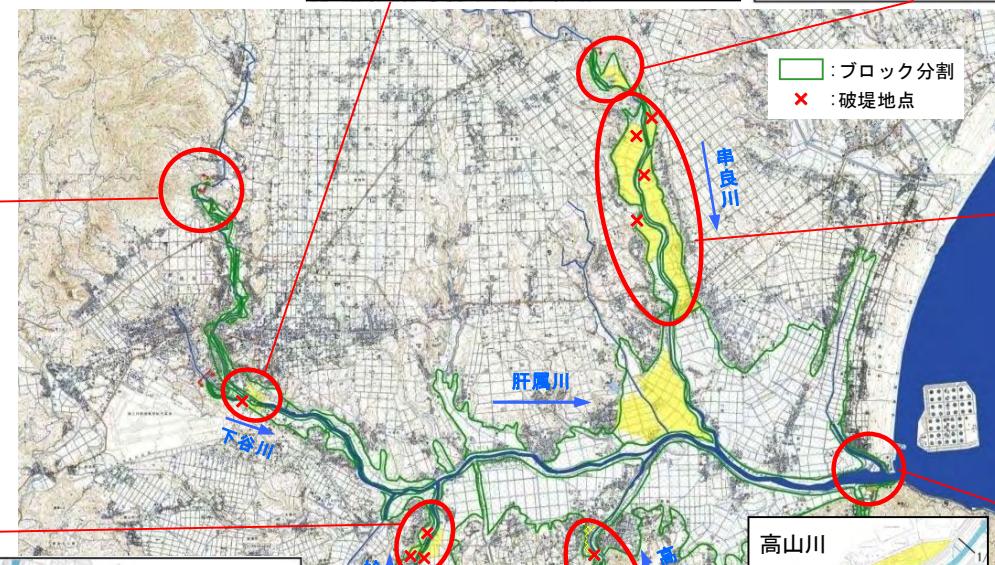
図は整備計画目標の洪水が発生した場合の浸水区域を示す。  
この浸水区域を基に、整備前の被害額を算定する。

被害額: 約7,400百万円

浸水面積: 661ha

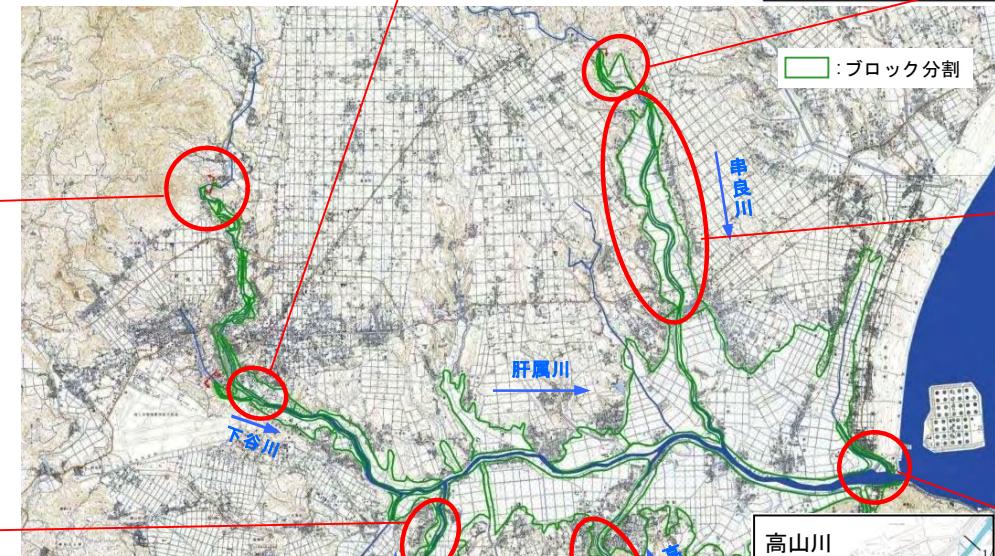
図は整備計画目標の洪水が発生した場合の浸水区域を示す。  
この浸水区域を基に、整備後の被害額を算定する。

被害額: 約6百万円

浸水面積: 20ha
