【相談内容】

No25.RCT桁橋の補修設計について

○R C床版部の鋼板接着補強後の再劣化（うき）に対する対策方法について

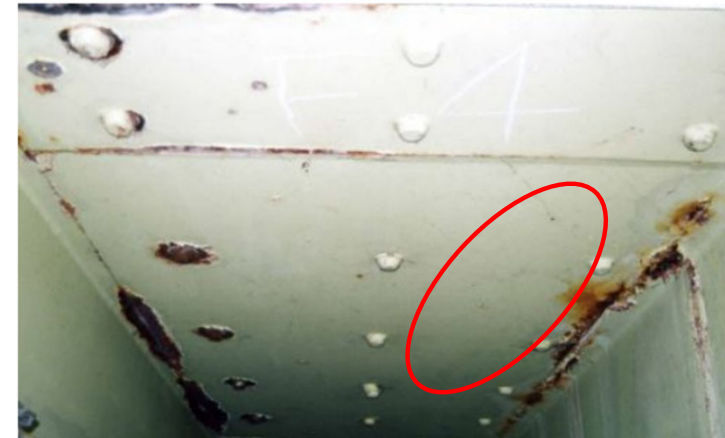
○1963年に架設されその後、補修工事（施工年度不明）にて、床版及び桁の鋼板接着工法による補強が行われているが再劣化（うき、はくり）を確認

写真一鋼板のうき状況例  
（参照：国総研資料第 748 号）

○一般的にRC床版の鋼板接着補強後の再劣化対策として以下の工法が想定される。

【鋼板接着部の接着剤の劣化】 「接着剤再注入」

【床版のうき、剥離、鉄筋露出】 「鋼板撤去・再設置＋断面修復工＋ひびわれ注入」

【鋼板の腐食 変形】 「再塗装（部分、全面）」や「鋼板撤去・再設置」
