平成24年度
九州地方ダム等管理フォローアップ委員会

竜門ダム定期報告書

【概要版】

国土交通省 九州地方整備局

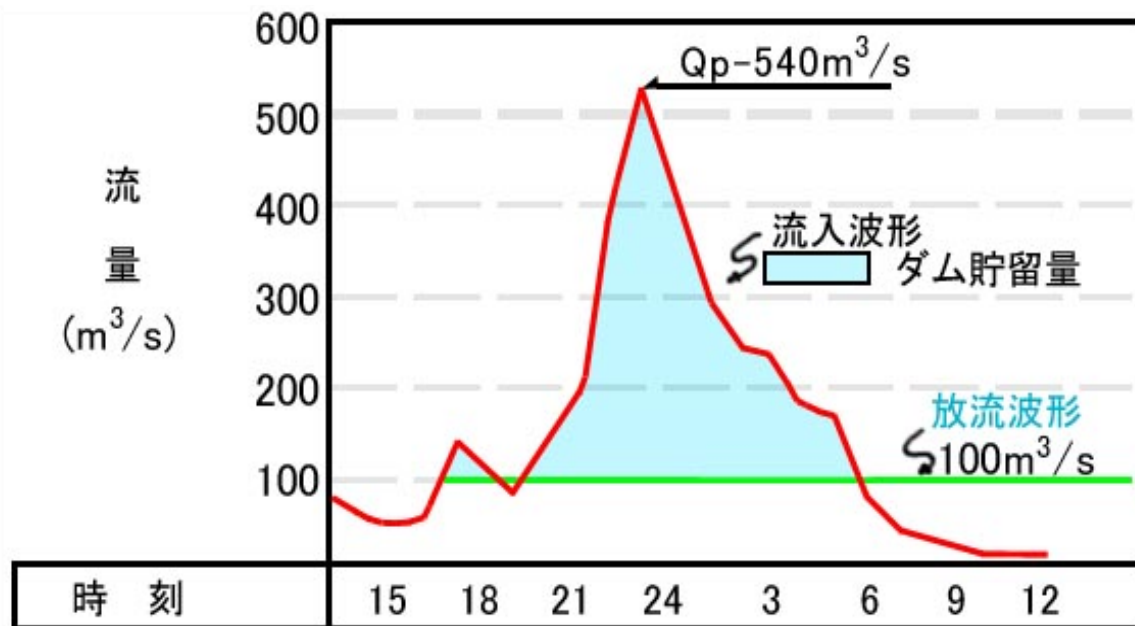
竜門ダム洪水調節図

基本高水流量	540 (m ³ /s)
調節流量	440 (m ³ /s)
調節後流量	100 (m ³ /s)
洪水調節方式	一定量放流方式

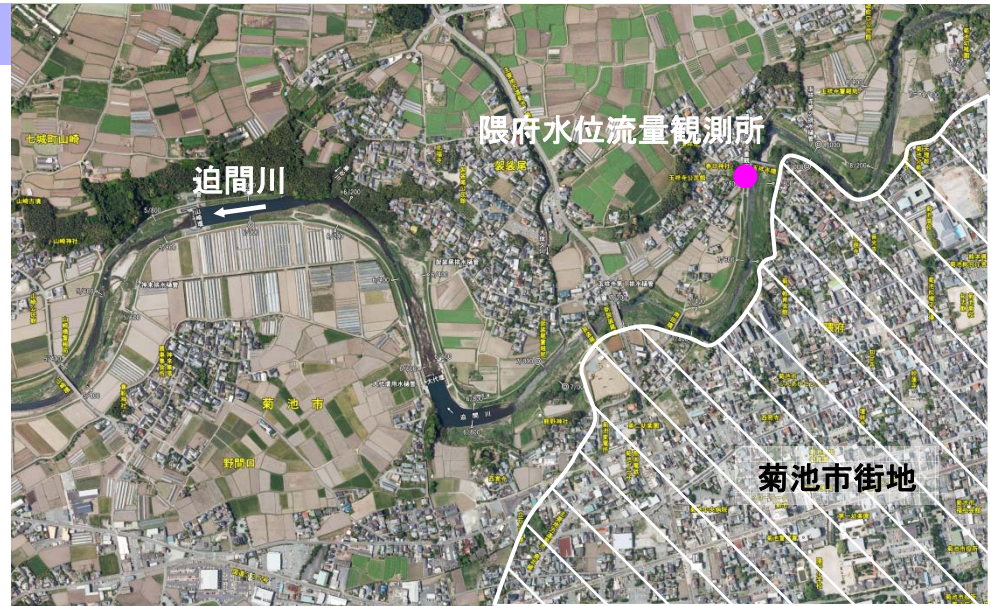
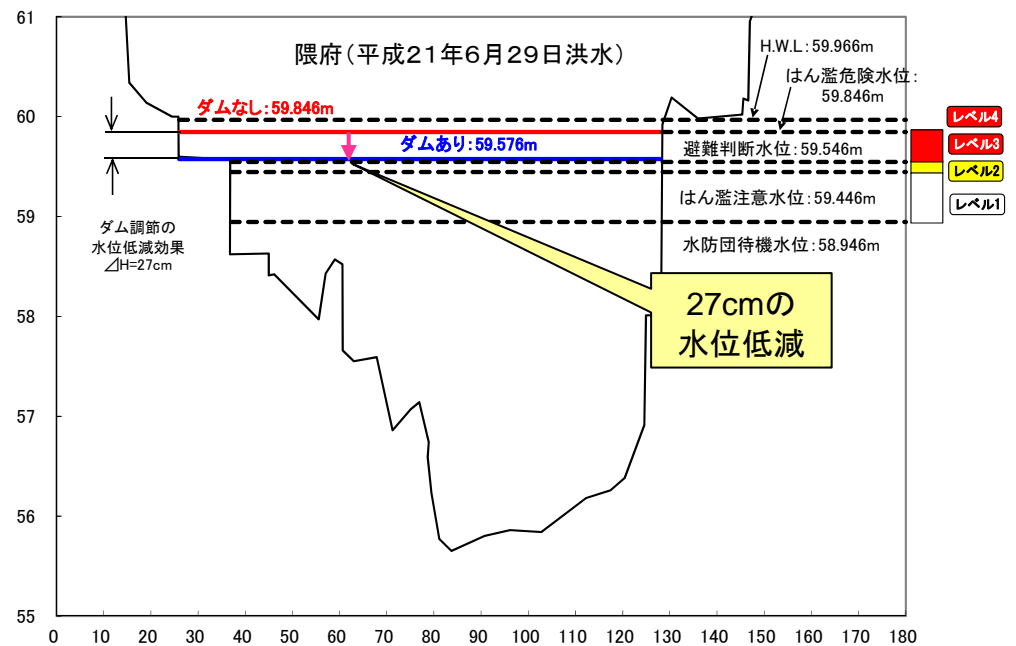
ダムによる水位低減効果（隈府観測所）

- ダム無しに比べ、最高水位を27cm低くすることができ、はん濫危険水位以下（水位危険度レベル3）まで抑えることができた。

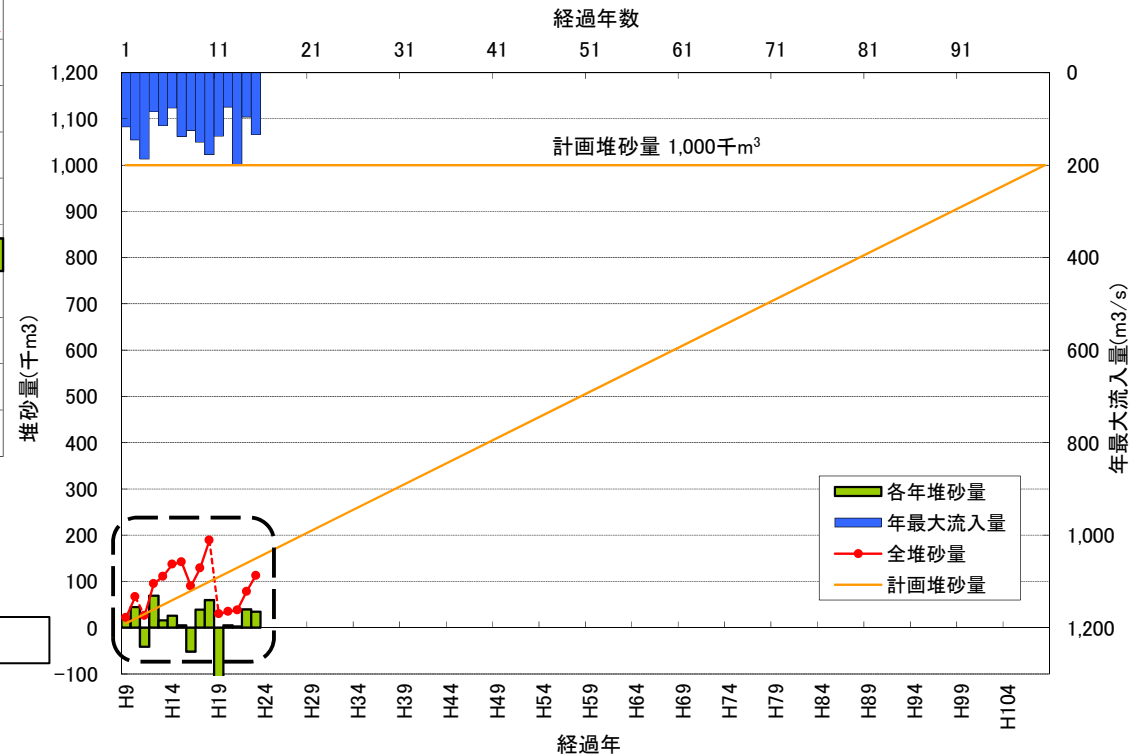
堆砂状況

■平成23年度現在の堆砂量は約11.3万 m^3 であり、計画堆砂量（1,000千 m^3 ）の11.3%である。

※平成11年、平成15年、平成19年については、
 測量手法の変更（深浅測量→マルチビーム）
 や、さらに測量の違いにより生じる前年度測
 量成果との数値の開きが要因となっている。

■平成23年度現在の堆砂量は約11.3万 m^3 であり、計画堆砂量（1,000千 m^3 ）の11.3%である。

■現時点の実績比堆砂量は約284 $m^3/km^2/年$ であり、計画値377 $m^3/km^2/年$ よりもやや少ない状況にある。
