平成29年度 九州地方ダム等管理フォローアップ委員会

竜門ダム定期報告書

【概要版】

国土交通省 九州地方整備局

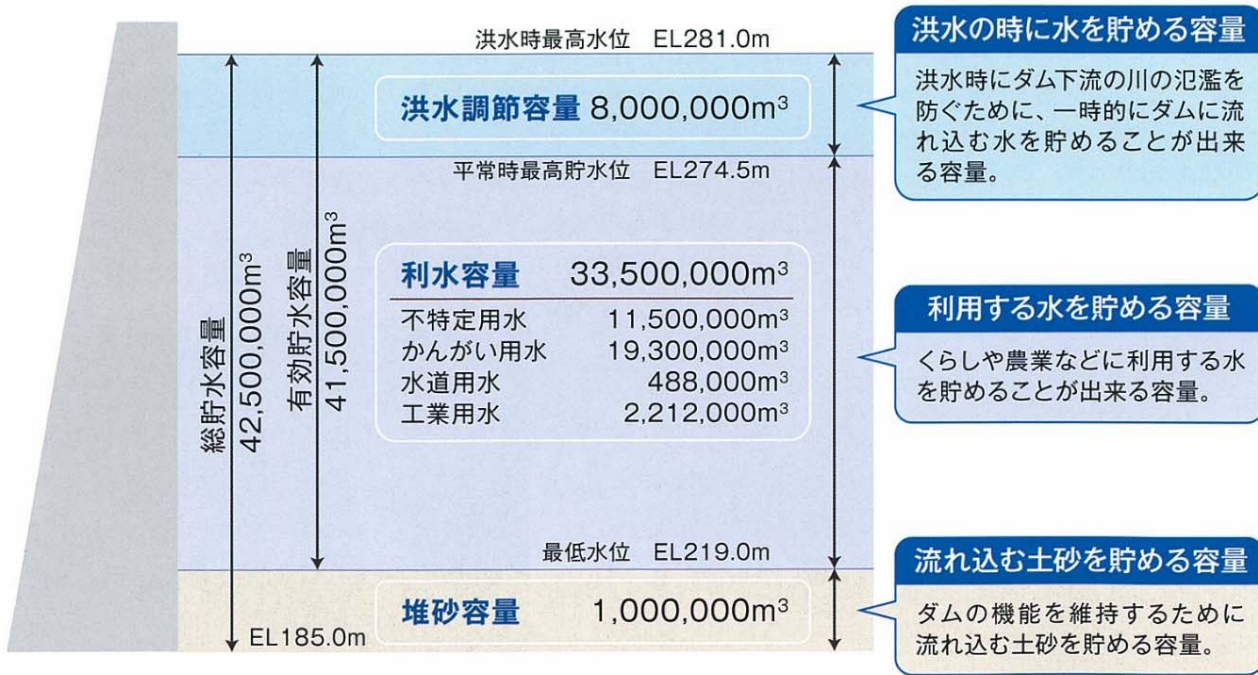
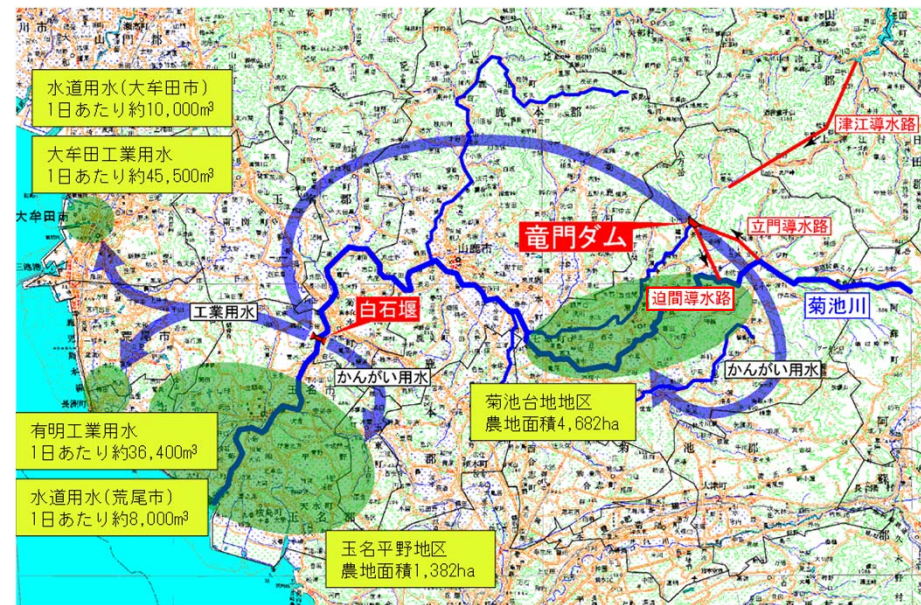
- 竜門ダムでは、下記を目的として利水容量が設定されている。
 - 不特定用水
 - かんがい用水
 - 都市用水（水道、工業）
- かんがい用水は土地改良事業が実施されている約6,100haの農地に対して安定的な取水を可能としている。

竜門ダム利水補給位置図

竜門ダム貯水池容量配分図

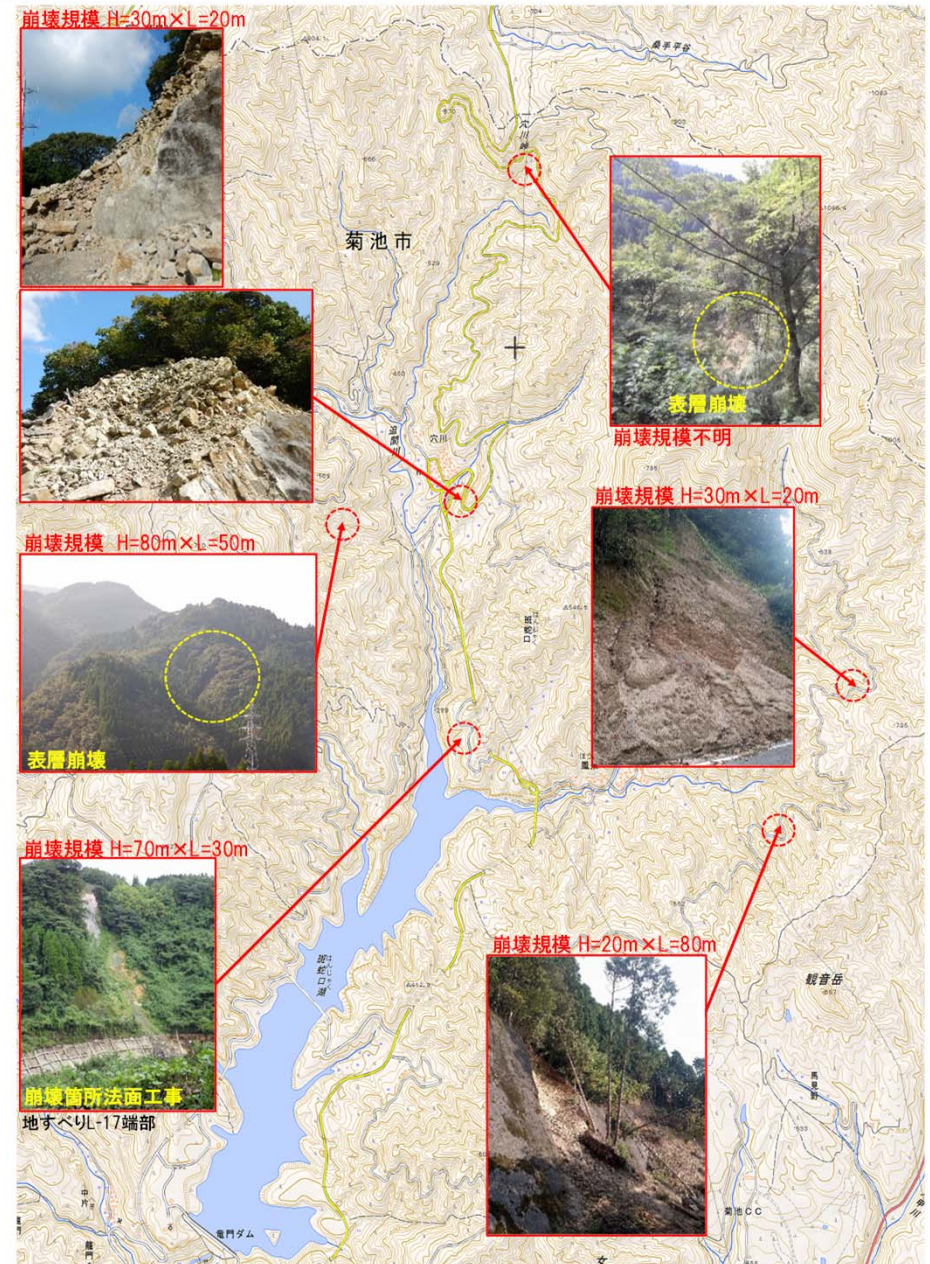
流域内の主な崩壊地の状況（2017年10月確認）

- 流域内の状況について、運用開始直後から近年までの衛星画像（H15年、H24年、H27年）を確認した結果、流域内の崩壊地・裸地の状況・面積は経年的に大きな変化はなく、増加も確認されていない。
- 本年10月の現地踏査にて確認した流域内の主な崩壊地面積は、過去の衛星画像で確認した崩壊地・裸地面積よりやや少ない程度であり、増加傾向は確認されない。

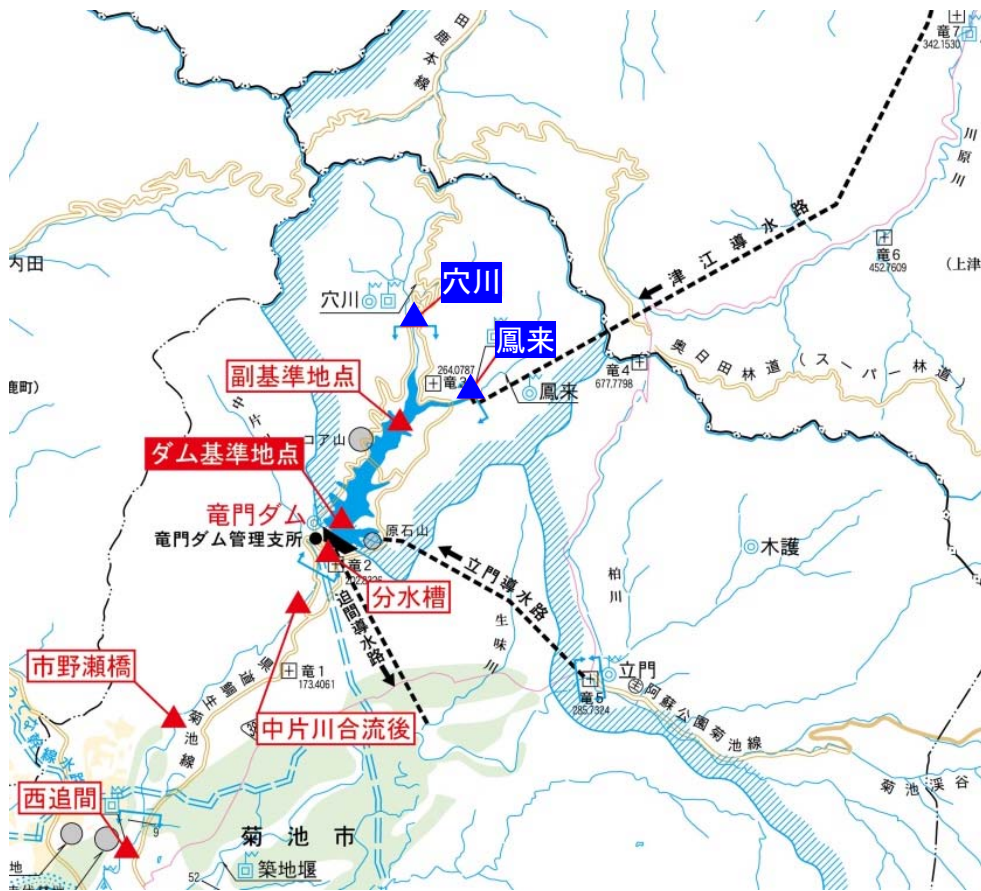
流入地点における流量と濁度の関係

■ 出水時における流入濁度（穴川地点、鳳来地点）が経年的に増加している傾向はみられない。

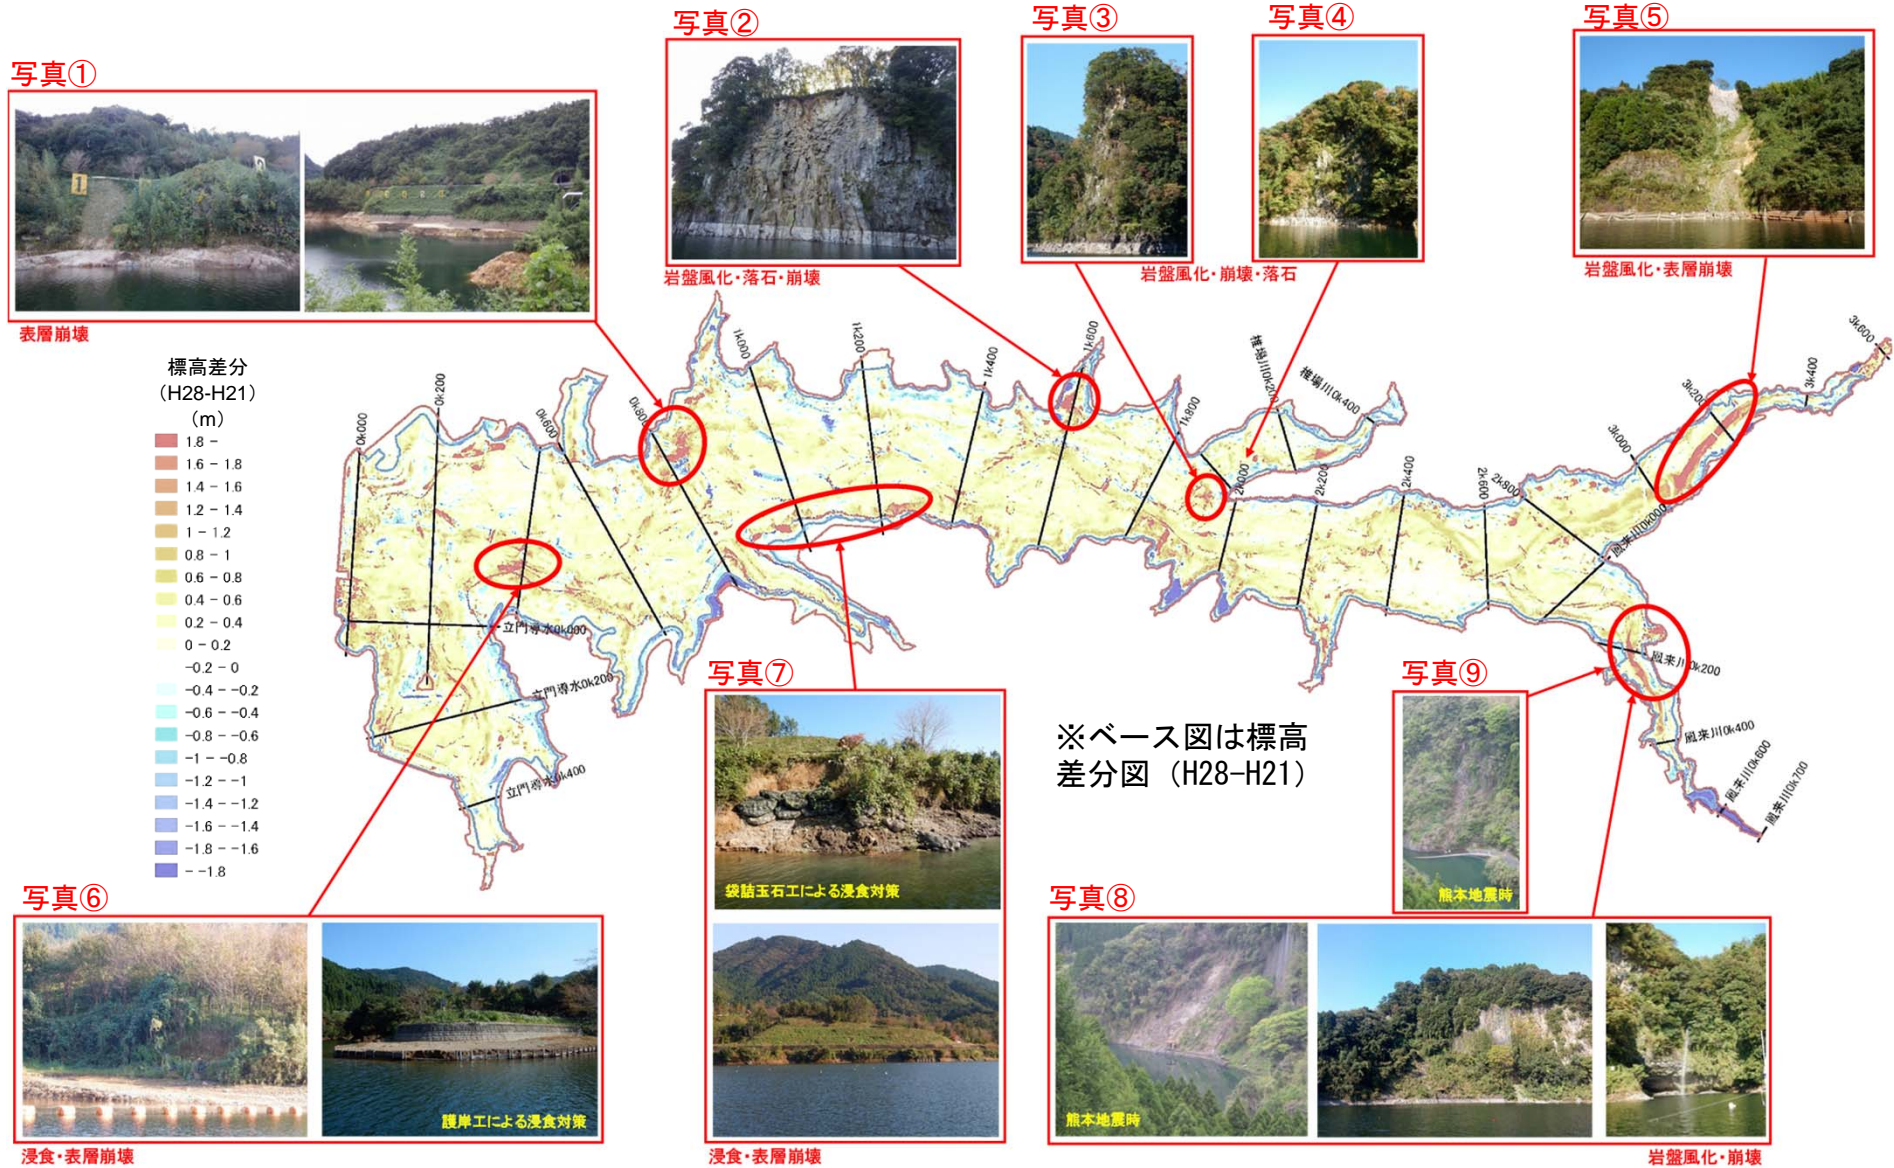
■ 貯水池周辺の斜面では、風化等による落石や崩壊が確認されており、堆砂量には上流からの流入土砂以外の土砂も含んでいると考えられる。

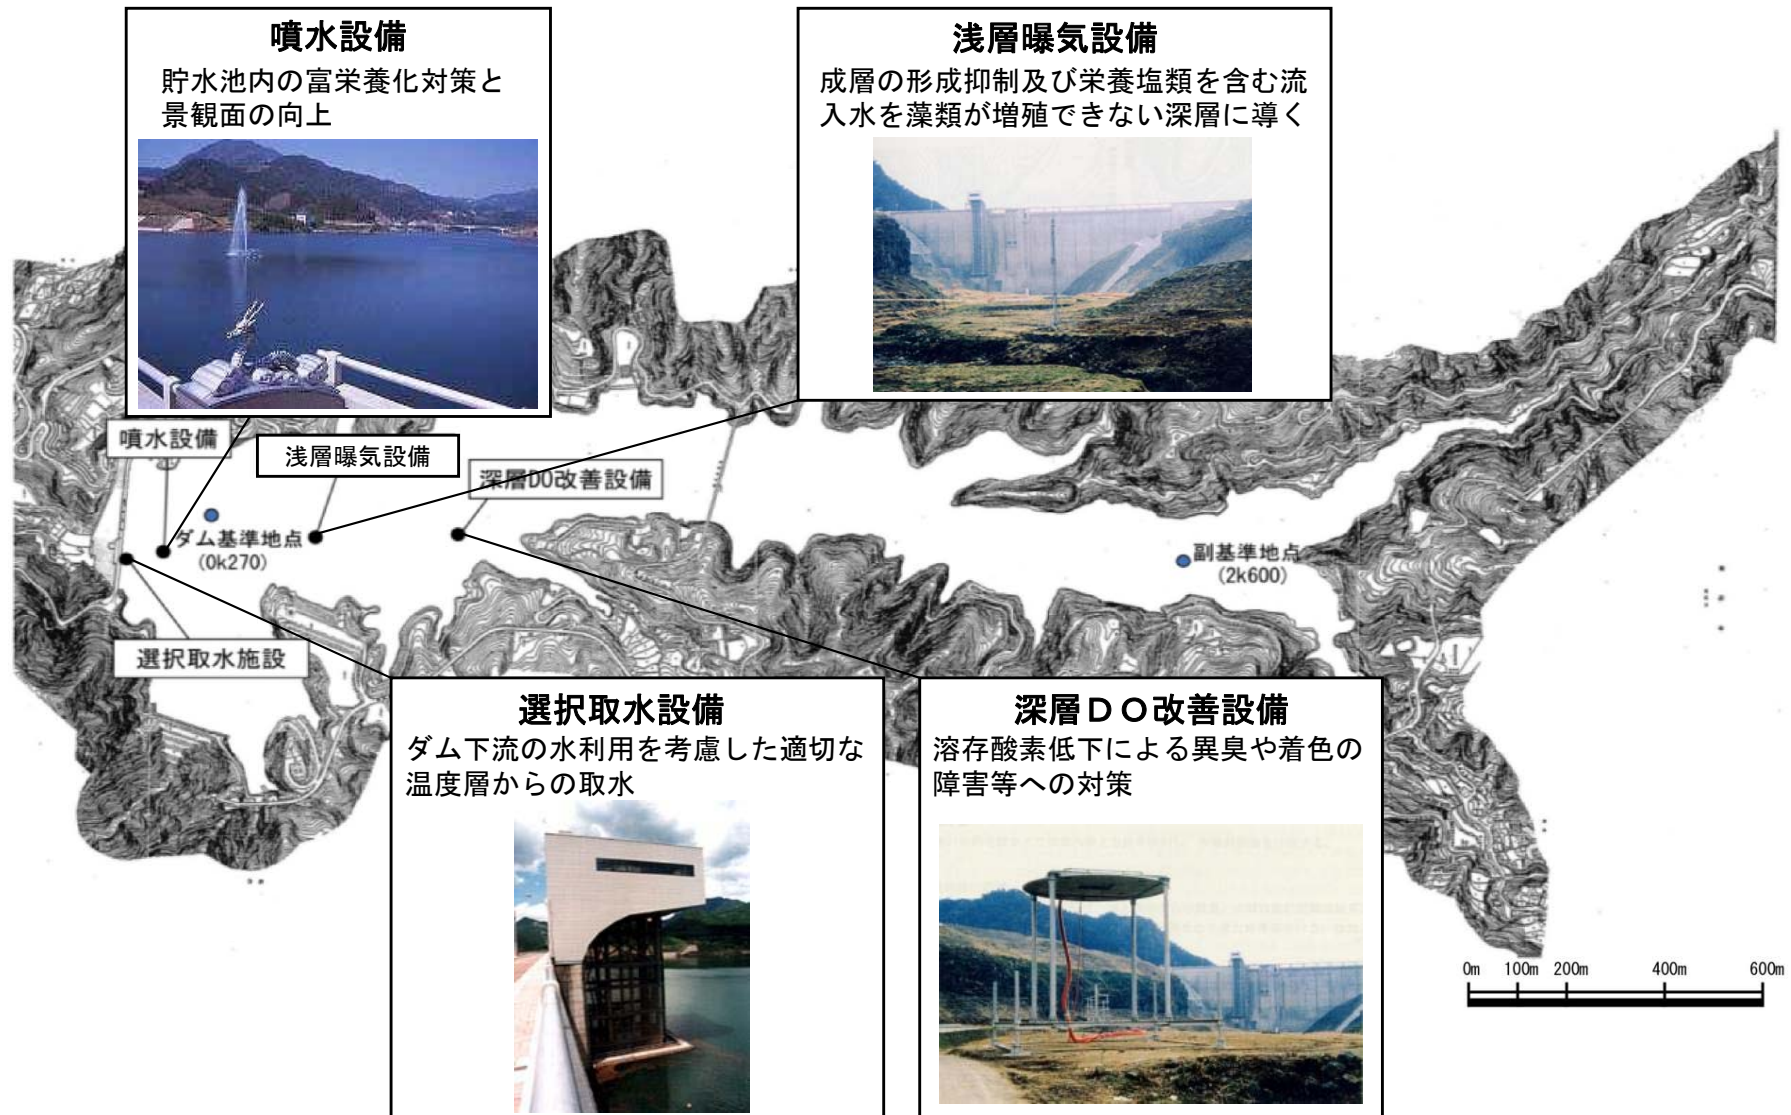
- ダム建設当時から湖内対策として、選択取水設備、浅層曝気設備、深層DO改善設備、噴水設備を設置・運用し、良好な水質の維持に努めている。

① 選択取水設備

- ・最大取水量：25.0m³/s
- ・運用期間：通年

② 浅層曝気設備

- ・水深：10m (5月)、15m (6~7月)、20m (8~9月)
- ・吐出空気量：3.6m³/min
- ・運用期間：5/1~9/30 (24時間運転)

③ 深層DO改善設備

- ・吐出口：223.0m
- ・吐出空気量：3.6m³/min
- ・運用期間：6/1~1/31 (24時間運転)

④ 噴水設備

- ・噴水の高さ：40m以上
- ・噴水の範囲：50m以上
- ・吐出量：4.8m³/min
- ・運用期間：通年 (9時~17時)
