# 令和4年度 九州地方ダム等管理フォローアップ委員会

## 竜門ダム定期報告書

### 【概要版】

国土交通省 九州地方整備局

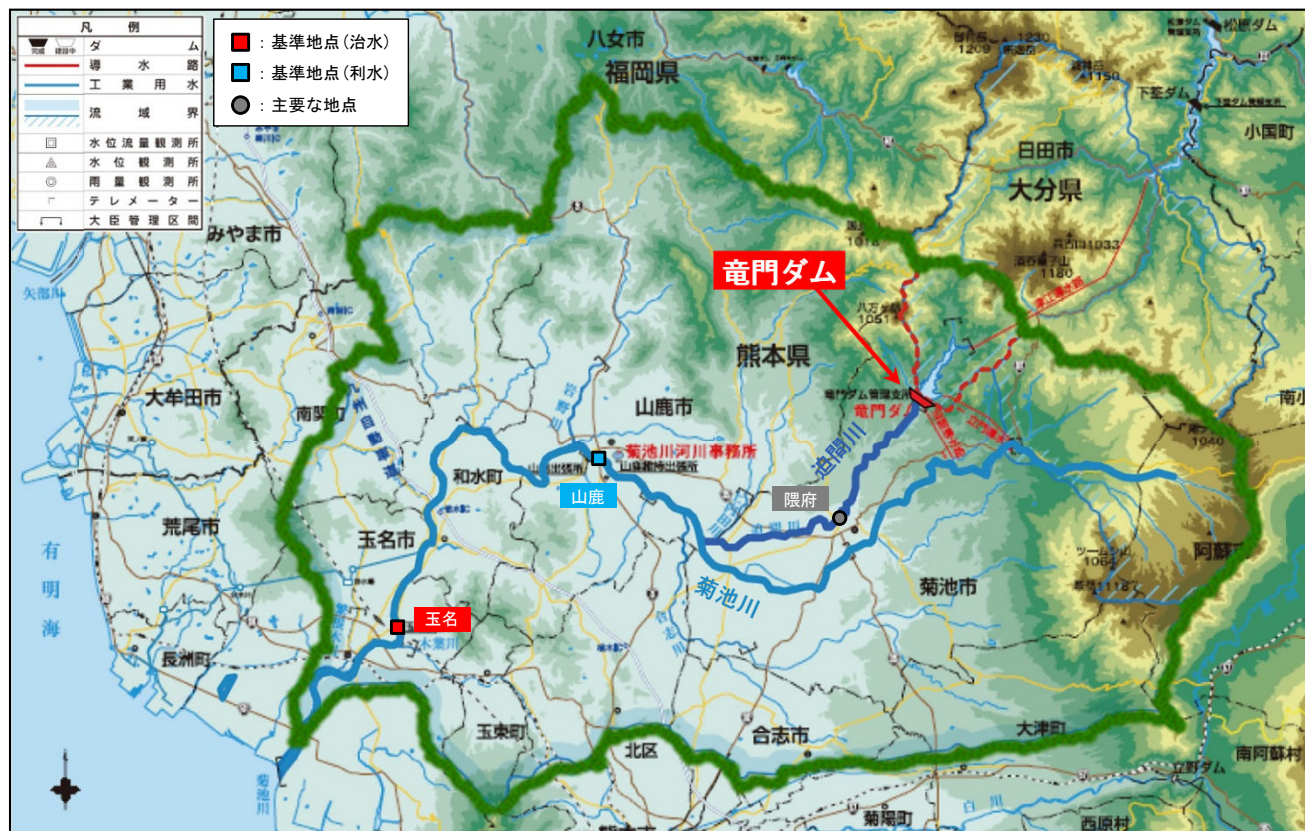
図1-1 菊池川流域図

源 流 : 熊本県阿蘇市深葉

菊池川幹川流路延長 : 71km

直轄管理区間 : 79.1km

菊池川流域面積 : 996km<sup>2</sup>

竜門ダム位置 : 菊池川支川迫間川合流点から約16km

竜門ダム流域面積 : 26.5km<sup>2</sup>

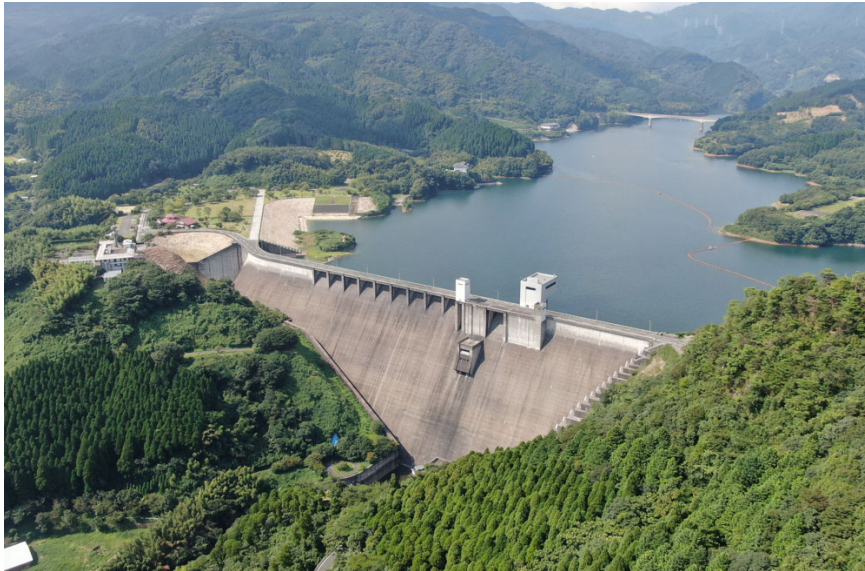
竜門ダム：国土交通省

管理開始：平成14年度

- ・ 型式 : 重力式ダム/フィルダム
- ・ 堤高 : 99.5m(重力式ダム) / 31.4m (フィルダム)
- ・ 堤頂長 : 380m (重力式ダム) / 240m (フィルダム)
- ・ 流域面積 : 26.5km<sup>2</sup>
- ・ 湛水面積 : 1.3km<sup>2</sup>
- ・ 総貯水容量 : 4,250万m<sup>3</sup>(堆砂容量1,000千m<sup>3</sup>を含む)

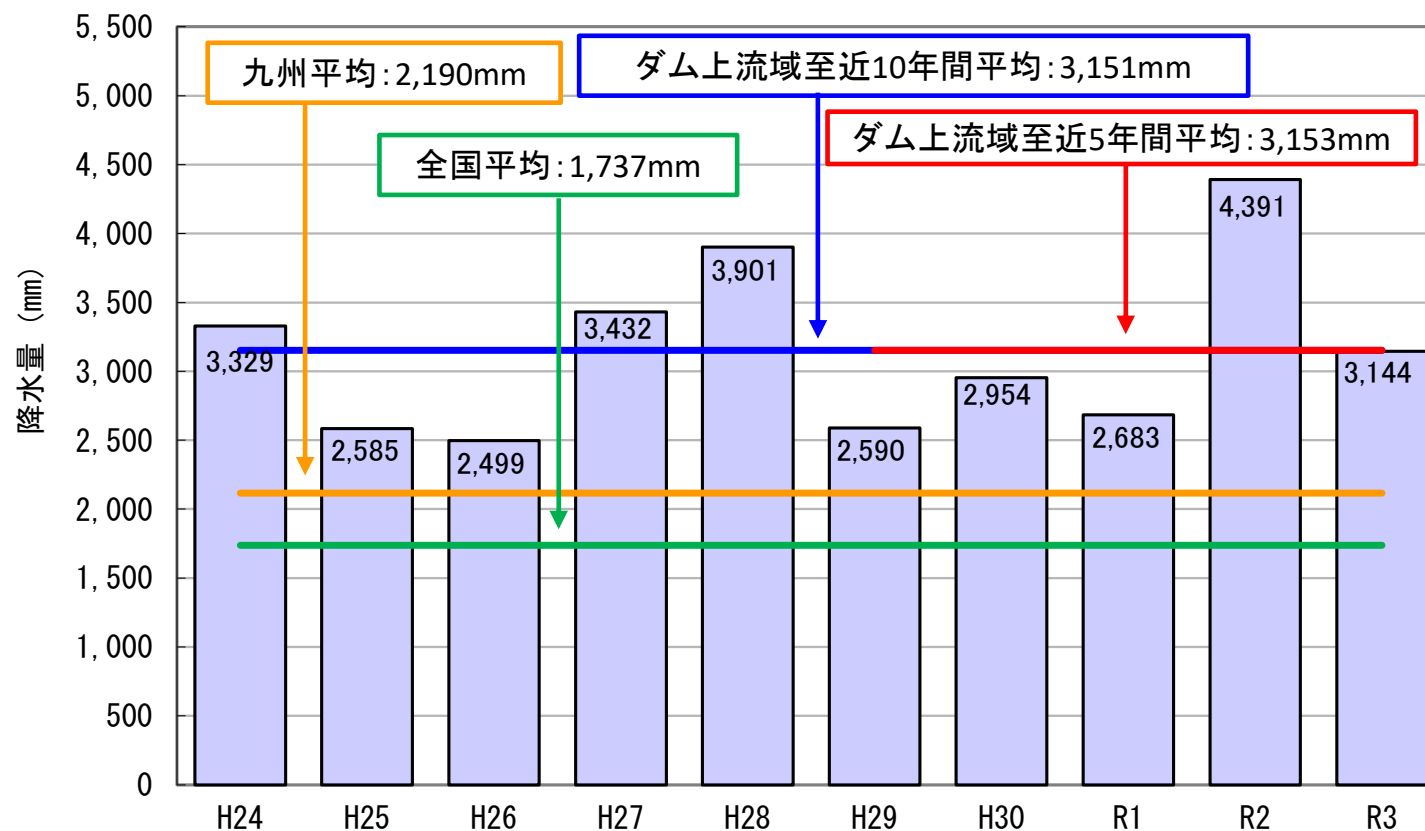
図1-5 竜門ダム流域における年間降水量の推移

■ 竜門ダム流域における至近10年間（H24～R3）の年間降水量の平均値は3,151mmであり、九州平均※1より約1,000mm多い。

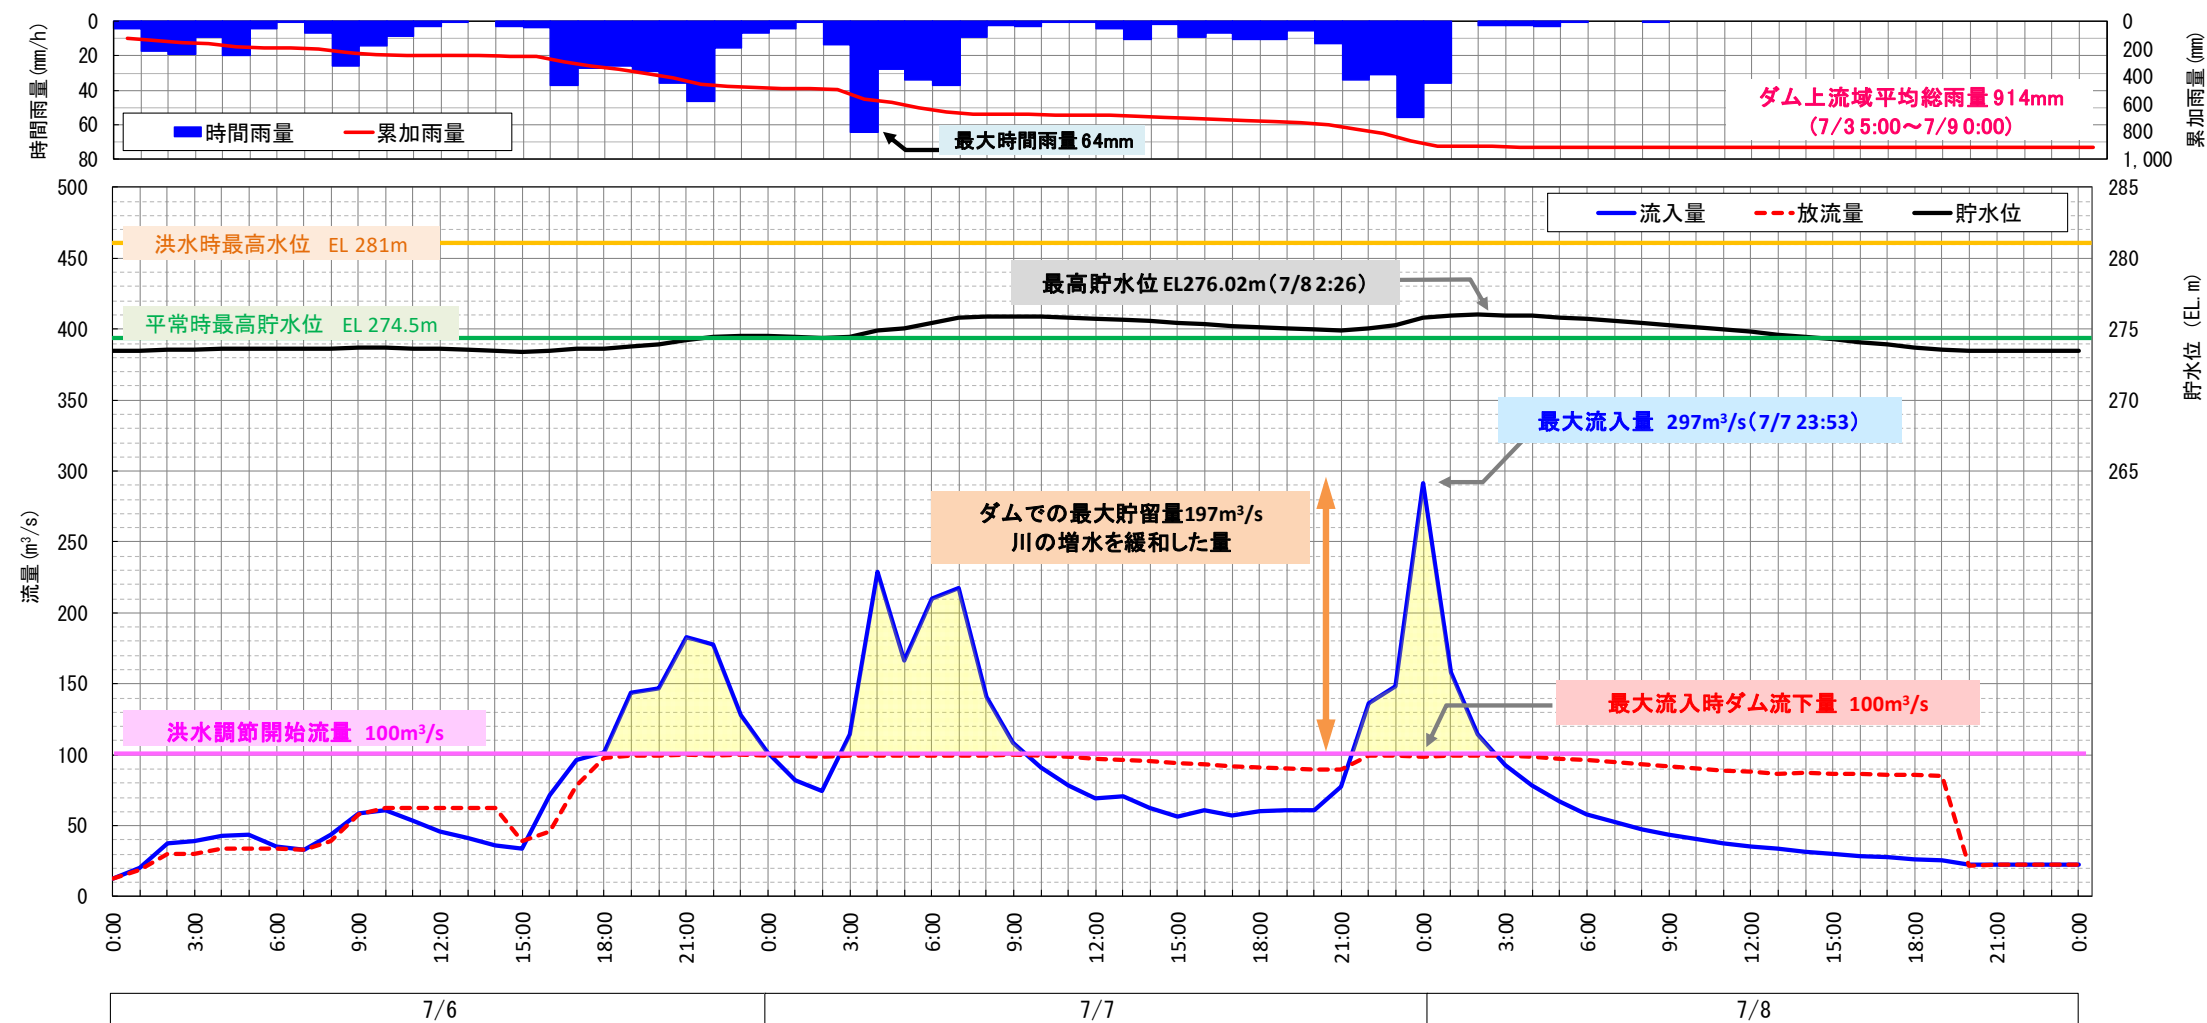
図2-4 竜門ダム操作図（令和2年7月6～8日洪水）

■ 令和2年7月6～8日の大雨により既往最大の最大流入量 $297\text{m}^3/\text{s}$ に達したが、防災操作によって最大 $197\text{m}^3/\text{s}$ をダムに貯留し、下流への放流量を低減した。

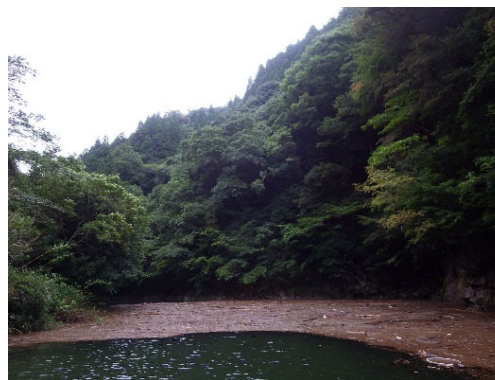
貯水池内の流木状況 (令和3年8月)

- 台風や豪雨時には、ダム上流域より多量の流木が流出する。流木は貯水池に設置した網場で捕捉することで、ダム下流域での災害防止に貢献している。
- 回収した流木等の一部は、地域住民へ配布するほか、破碎チップを防草対策や排水対策へ活用する等、有効活用に向けた取組みを行っている。

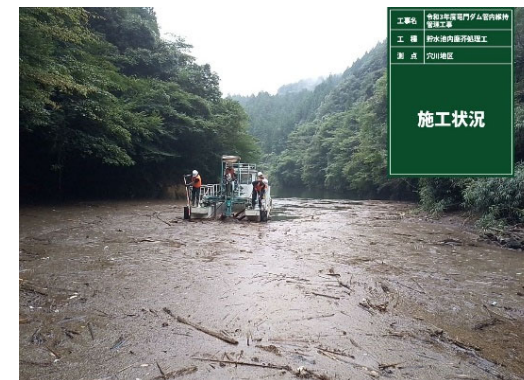
貯水池内の流木処理状況 (令和3年9月)

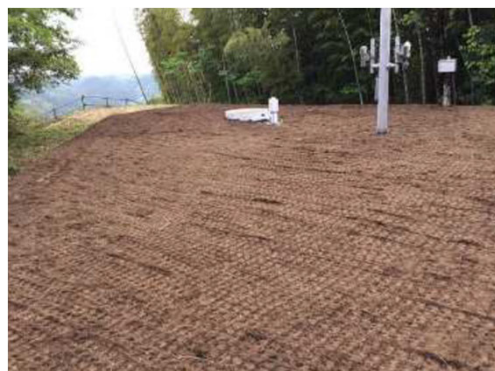
破碎チップの活用 (防草対策)

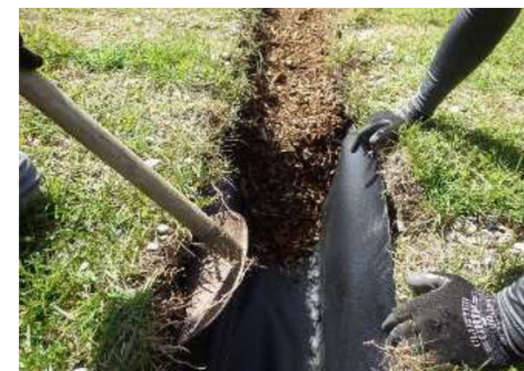
破碎チップの活用 (排水対策)

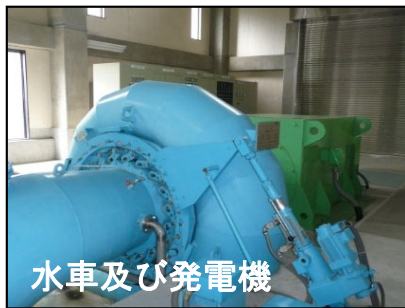
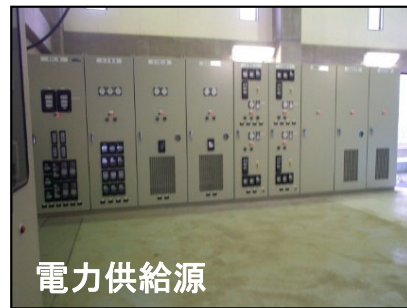
発生した電力は、ゲート操作や噴水設備、操作室などで使用している

- 竜門ダムでは、ダムの落差を利用した水力発電による発電量の一部でダム管理に必要な全ての電力をまかなっており、カーボンニュートラルの実現に寄与している。
- 至近10年間の平均年間発生電力量は7,762MWHであり、これは一般家庭約2,600世帯分の年間使用電力量に相当する電力量である。

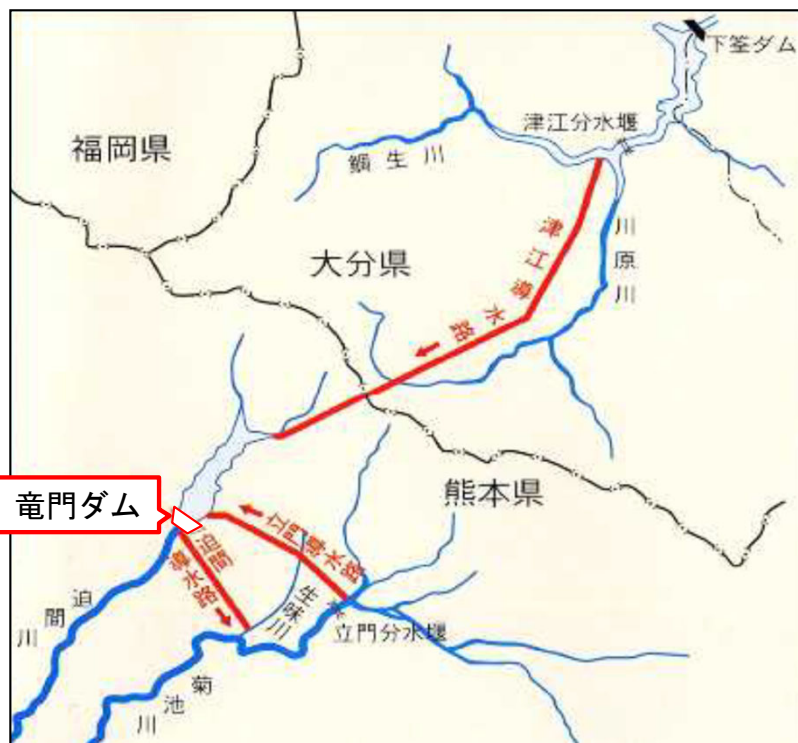
図3-16 導水計画概略図

- 竜門ダムは利水容量33,500千 $m^3$ に対して流域面積が26.5 $km^2$ と小さいことから、同水系内である菊池川から導水するとともに、さらに不足する場合は、筑後川の流量が豊富な時に筑後川から、それぞれ最大10 $m^3/s$ を導水する計画となっている。
- なお、菊池川水系では、竜門ダムの管理開始以降にダムから補給ができないなどの渇水が生じていないため、筑後川から竜門ダムへ導水した実績はない。
- 迫間導水路は菊池川本川において渇水時に竜門ダムから菊池川本川に補給するための導水路であり、最大2.5 $m^3/s$ を導水する計画となっている。

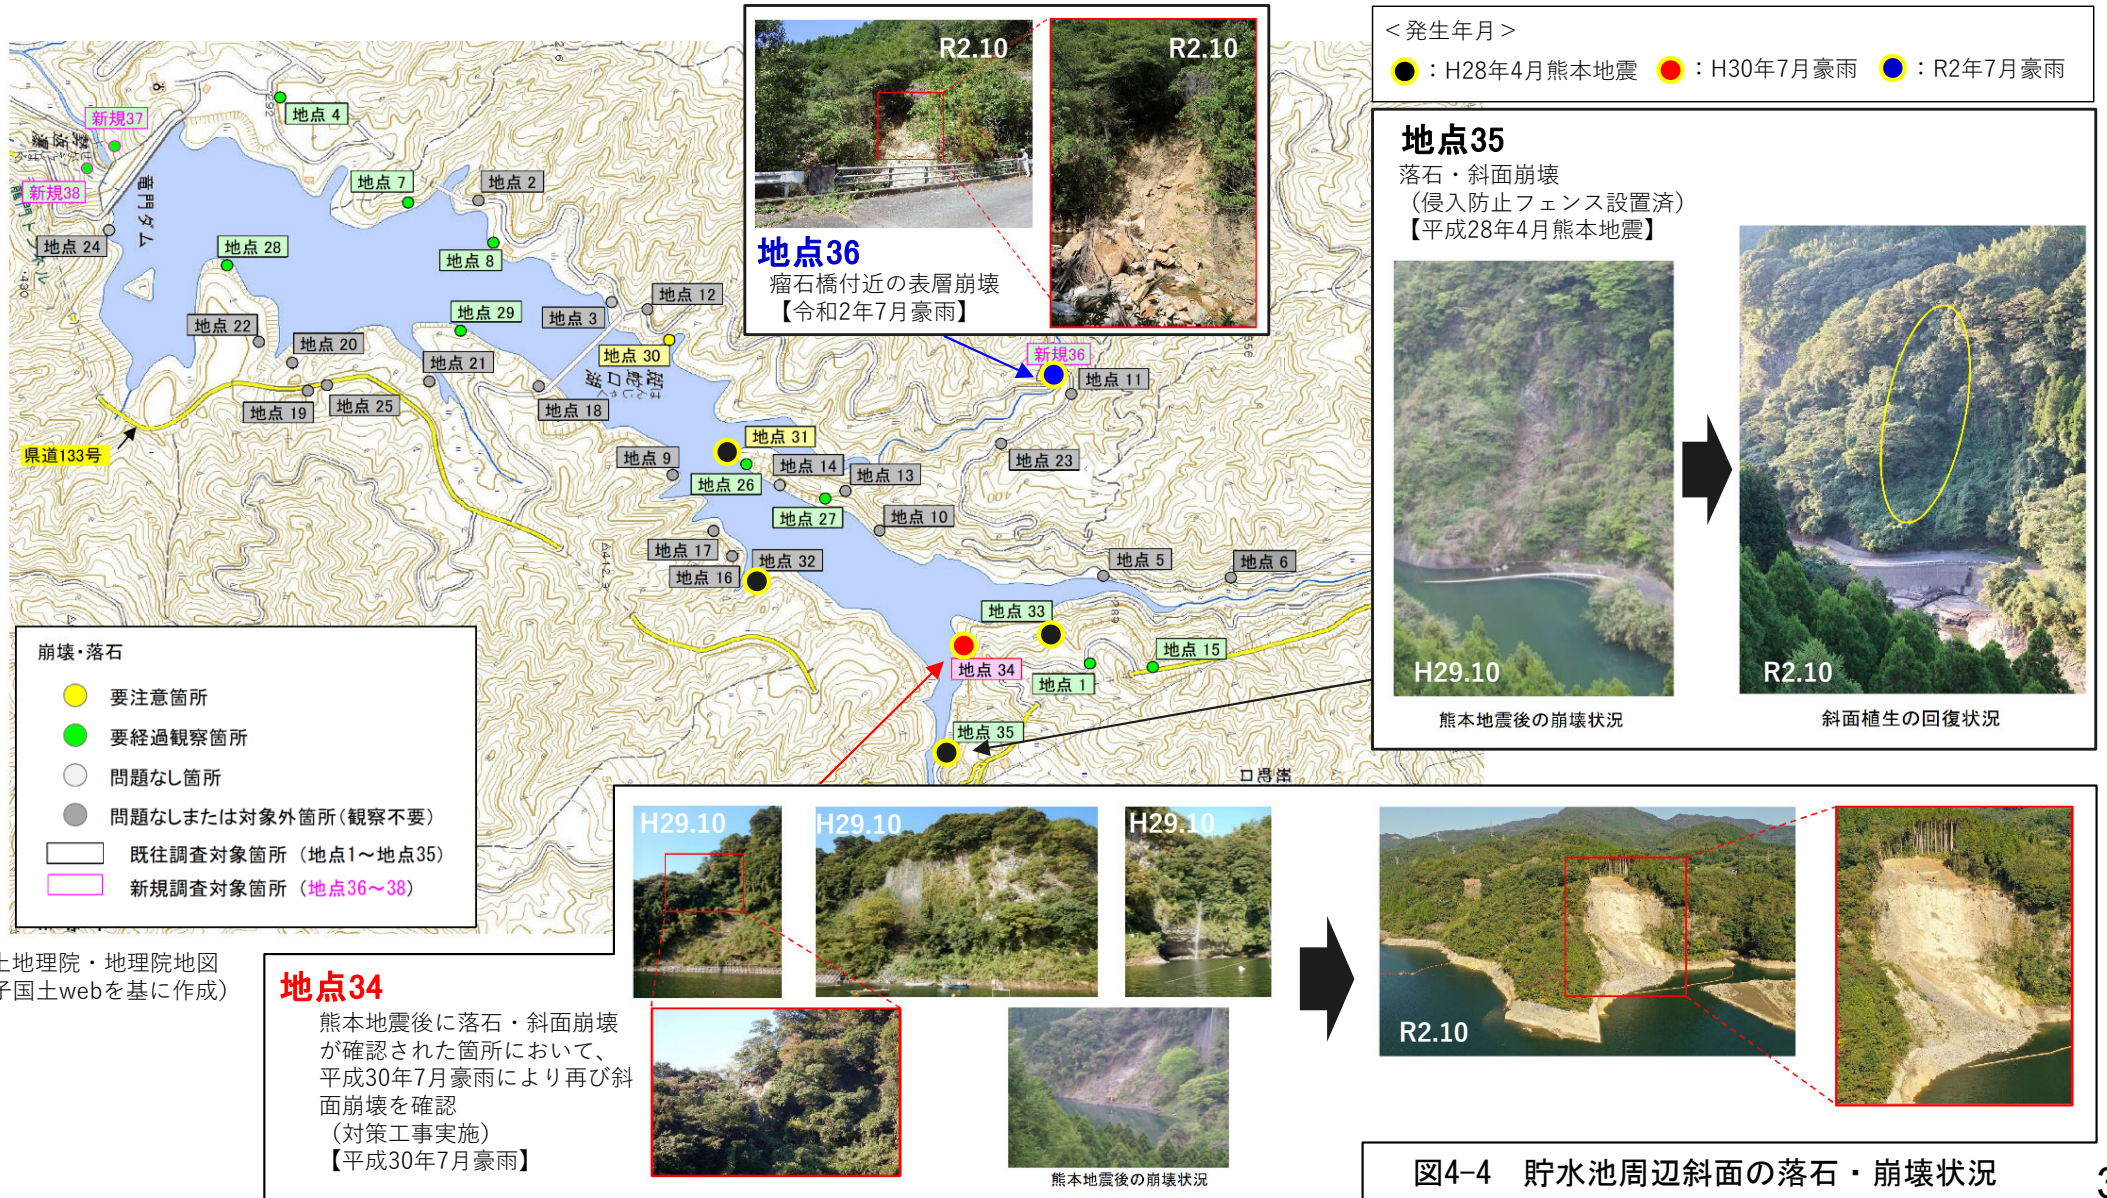
■ 貯水池周辺の斜面では、平成28年の熊本地震やその後の豪雨によって落石や崩壊が発生している。

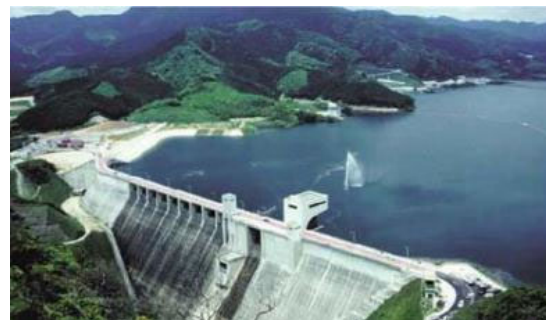
- ・ 噴水の高さ：40m以上
- ・ 噴水の範囲：50m以上
- ・ 吐出量：4.8m<sup>3</sup>/min
- ・ 運用期間：通年
