Front Line 国土交通省 九州地方整備局

# 鶴田ダム再開発事業

～日本最大規模のダム再開発事業～

Vol.3<H29.3>

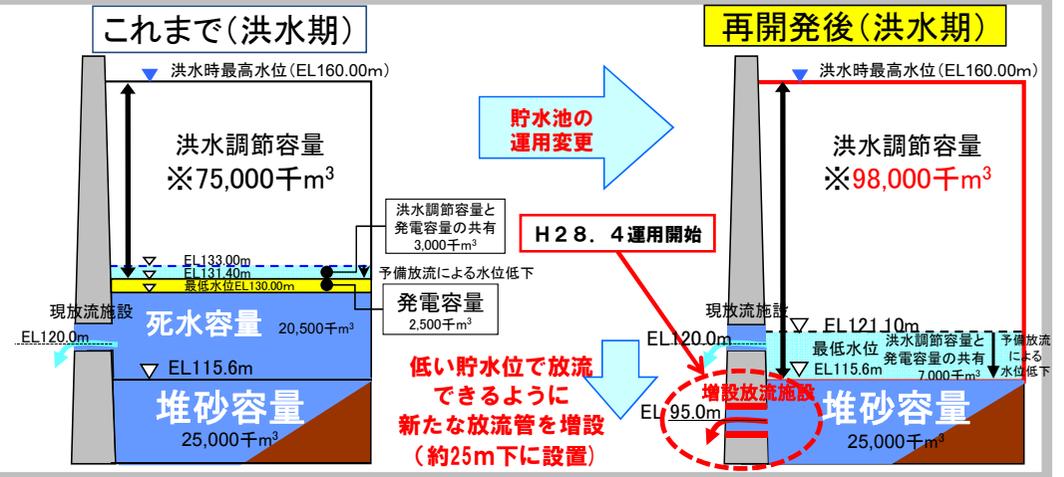
平成18年7月、川内川流域は記録的な豪雨によりこれまでにない大きな洪水被害を受けました。鶴田ダム再開発事業は、洪水による被害を軽減するため、鶴田ダムの洪水調節容量を最大75,000千 $m^3$ から最大98,000千 $m^3$ (約1.3倍)に増やす事業で、平成19年度より事業に着手し、平成28年度より再開発事業の治水効果が発現しています。

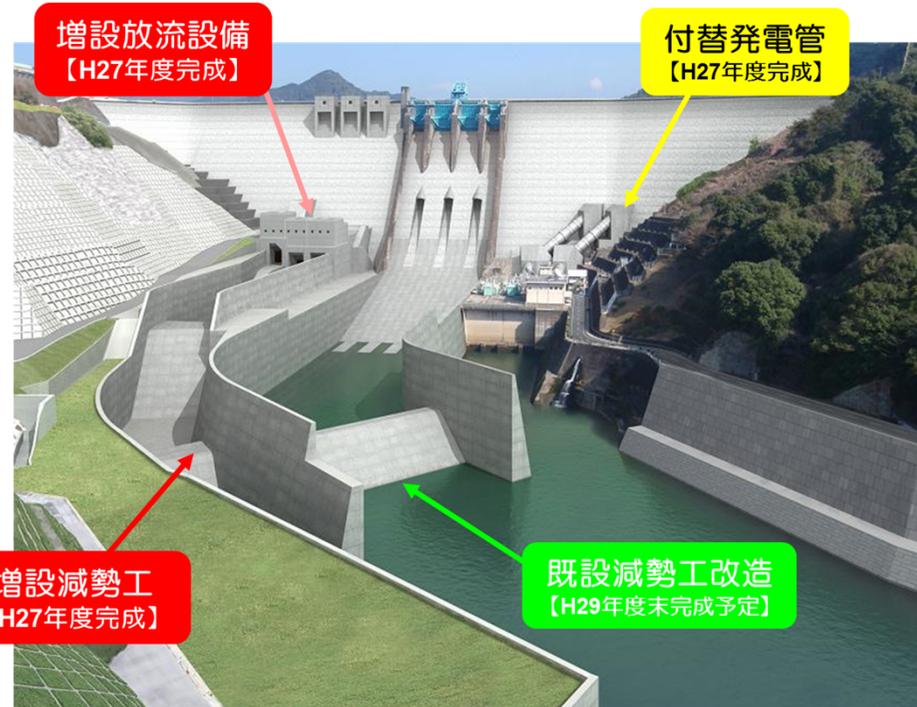
## ■事業メニュー

※現時点の完成イメージであり、実際とは異なる場合があります。

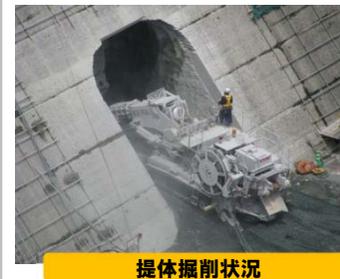
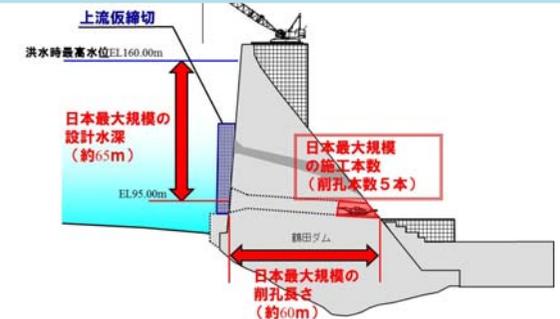
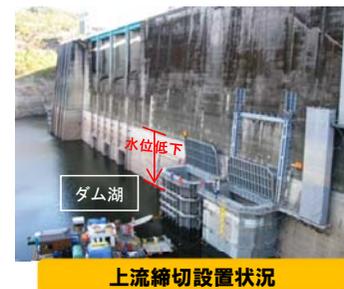
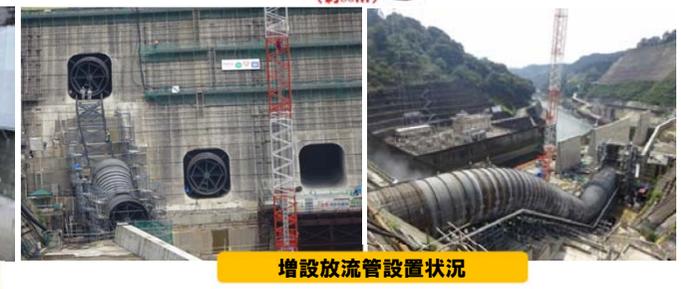
- 鶴田ダム再開発事業は、日本におけるダム再開発事業の中で
- ① 日本最大規模の設計水深での堤体削孔(ダム本体穴あけ)工事
  - ② 5本の堤体削孔を行う工事も、日本最大規模
  - ③ 堤体削孔の長さも日本最大規模
- ※ダムの機能を維持しながら工事を行いました。
