2. 番匠川の現状と課題

2.1 洪水、津波、高潮等による災害の発生の防止又は軽減に関する事項

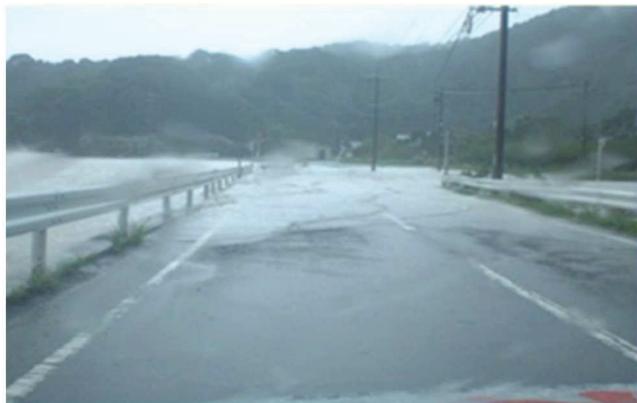
写真2-1-1 平成16年10月洪水の状況
（主に外水氾濫による被害）

番匠川河口右岸の佐伯市灘地区においては、堤防が未整備であったことから、平成2年、5年、16年、17年（1990年、1993年、2004年、2005年）に高潮被害が発生しました。

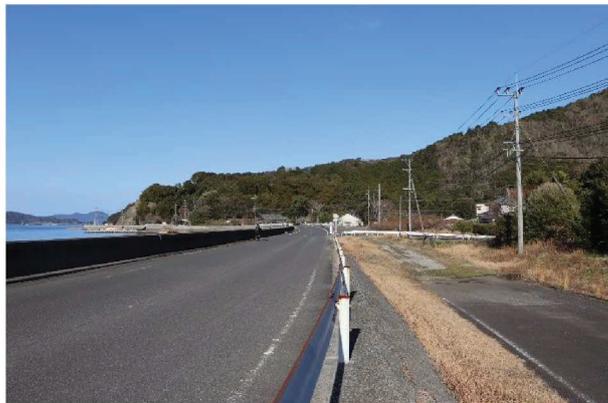
写真2-1-2 高潮堤防整備後

平成15年（2003年）より堤防整備を進め、平成27年度（2015年）に必要な区間における計画堤防高さまでの高潮堤防の整備を完了しています。

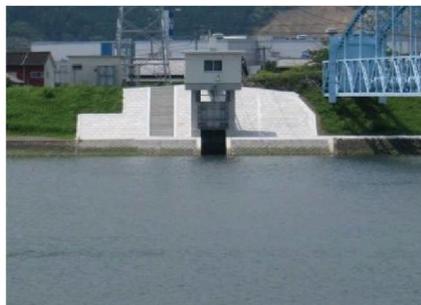
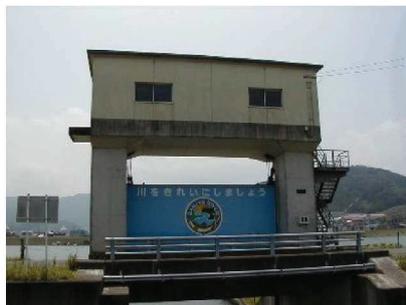
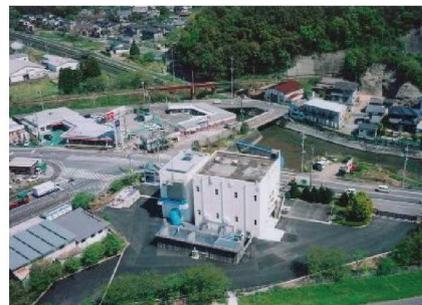
写真 2-1-3 河川管理施設

番匠川には、堰、樋門・樋管、排水機場等 114 の河川管理施設があります。今後、老朽化による機能低下が顕在化し、施設更新時期が集中することが想定されます。番匠川では、老朽化に伴う水門等の変状等が確認されており、損傷・腐食・劣化により施設機能の維持に重大な支障が生じると判断した場合には対策を行うとともに、長寿命化計画や定期点検の結果等に基づき効率的に維持管理する必要があります。

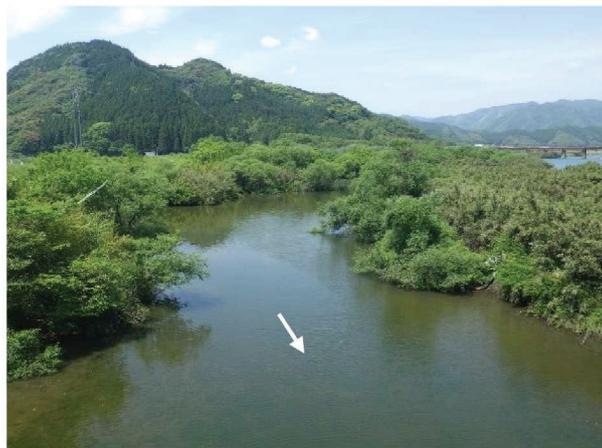
写真 2-1-4 ^{かしの} 榎野地区の樹木状況

河道内の樹木等は、繁茂が著しくなると、河道の流下能力が低下し、洪水時の水位上昇につながるとともに、洪水時に流木となり、橋梁部において集積した流木による河道閉塞等による氾濫のおそれがあります。このため、治水・管理・環境機能への影響を十分踏まえた適切な維持管理が必要です。

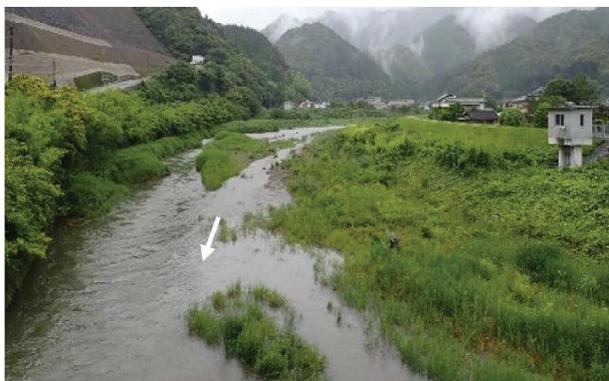
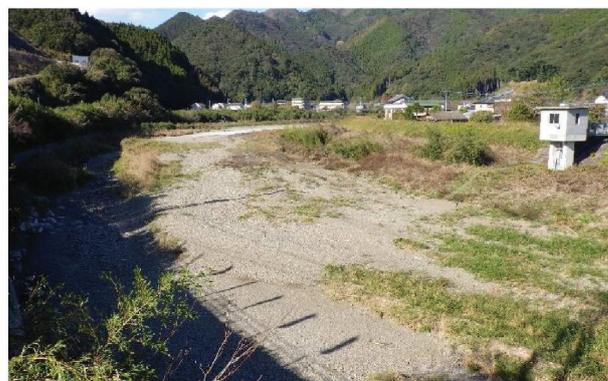
写真2-2-1 伏流状況（井崎川植松橋付近）

また、番匠橋周辺及び井崎川植松周辺では、地形地質に伴う現象として水面が連続しない伏流現象が冬季で小雨の場合に発生する川の特徴があります。冬季に発生することや伏流区間での取水利用は無いことから被害はありませんが、河川の景観・自然環境などへの影響が懸念されています。

井崎川では、植松橋付近において河川水の伏流により冬期（渇水期）に瀬切れが見られる場合があります。

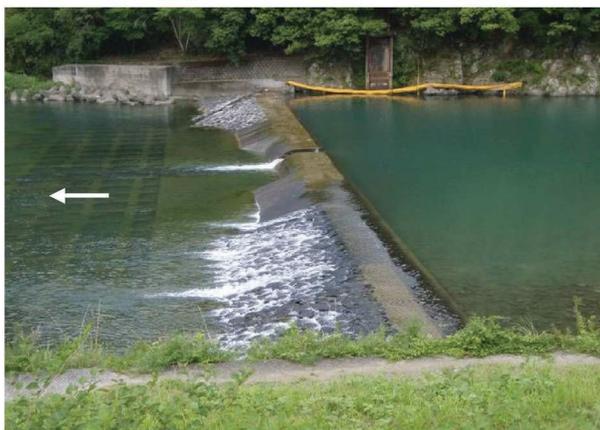
写真 2-3-16 常盤井堰
(番匠川 15.1k 付近)

番匠川や久留須川の堰に魚道が整備され、魚類等が河川の上下流に移動できるようになった一方で、一部の堰等の河川横断工作物や樋門等は、魚類等が河川の上下流や河川と水路を自由に移動できない可能性があるため、河川の連続性を確保する必要があります。

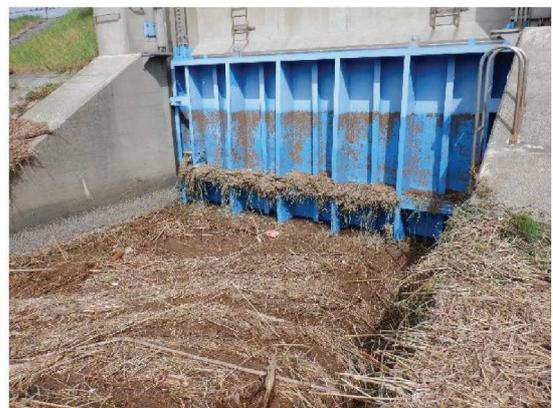
写真 2-3-28 洪水後の塵芥

また、市街地に近く、人目につきにくい河川敷を中心に、廃棄物等の不法投棄が絶えません。不法投棄は著しく河川環境を悪化させ、場合によっては、治水上の支障ともなります。不法投棄を処理していますが、不法投棄を未然に防止する対策が必要不可欠です。このため、日常の河川巡視のほか、ゴミマップを作成し、河川美化意識の啓発などに取り組んでいます。
