# 1. 令和4年9月 台風第14号の概要

# 2. 九州地方整備局管内の直轄管理河川の状況

# 4. 降雨の概要（番匠川流域）

# 河川改修による治水効果(番匠川水系井崎川)

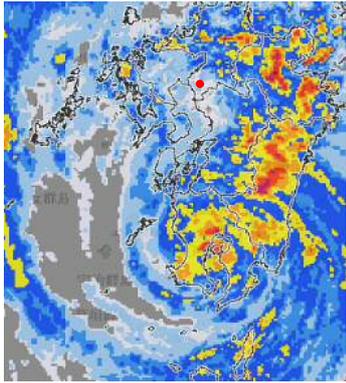
9/17 18:00～9/19 18:00  
48時間累積レーダ雨量  
(統一河川情報システムにより作成した図を加工)

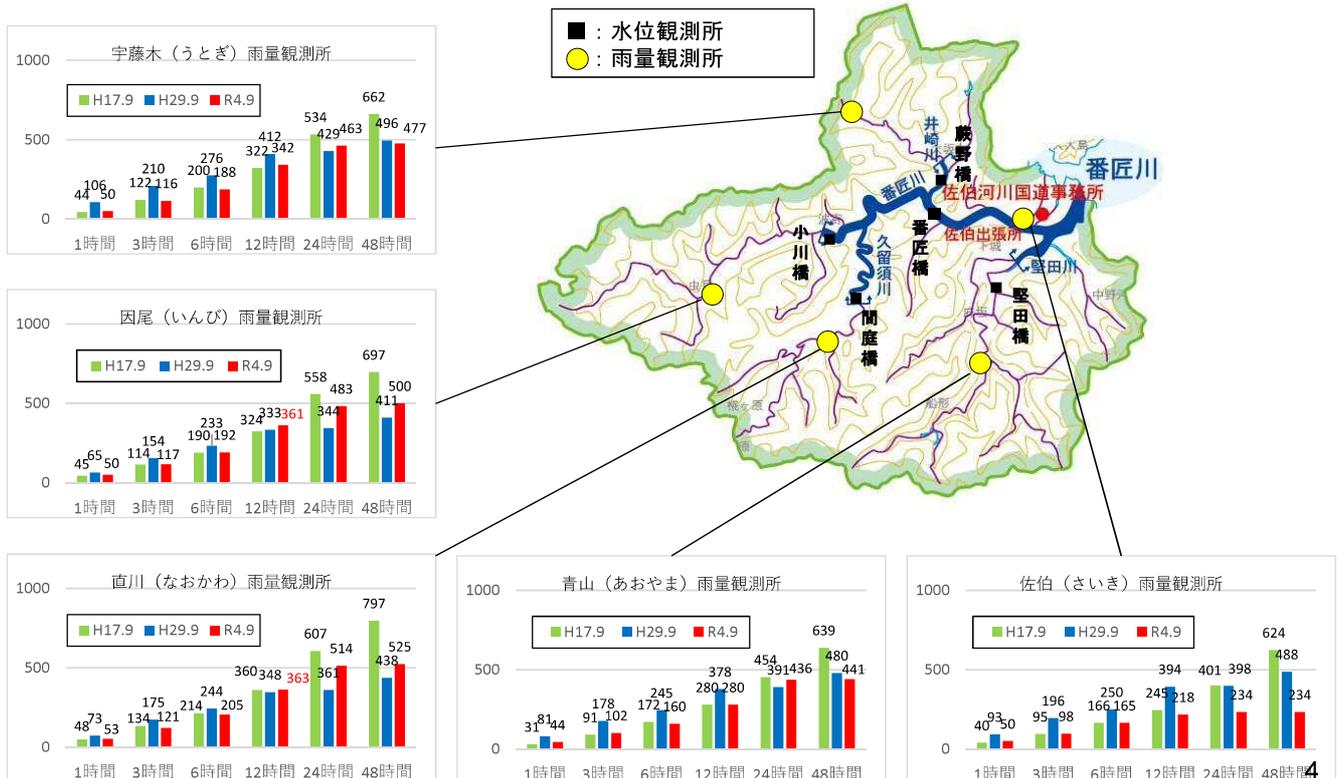
番匠川流域では平成17年9月、平成29年9月の台風による降雨に匹敵する降雨量となったところもあった。

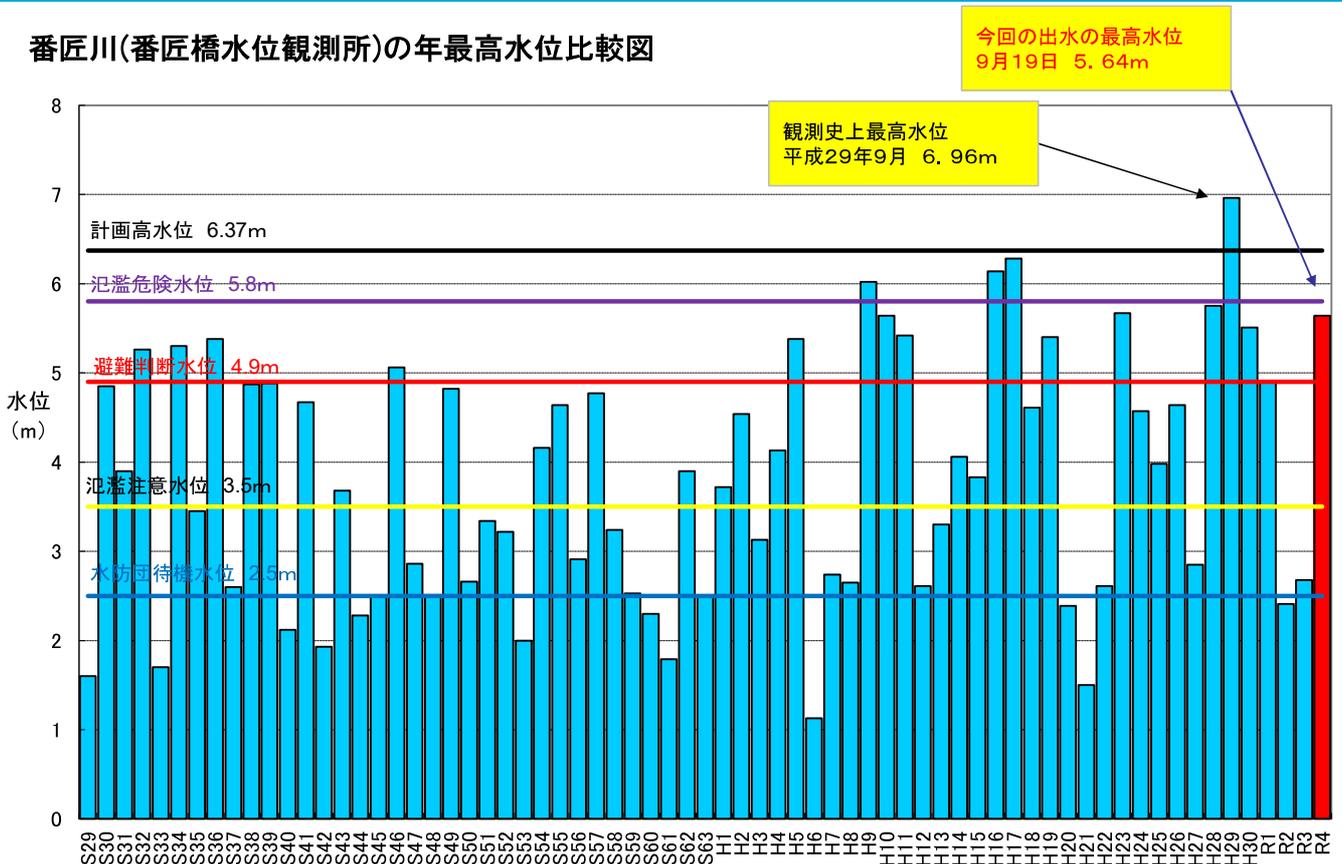
番匠川(番匠橋水位観測所)の年最高水位比較図

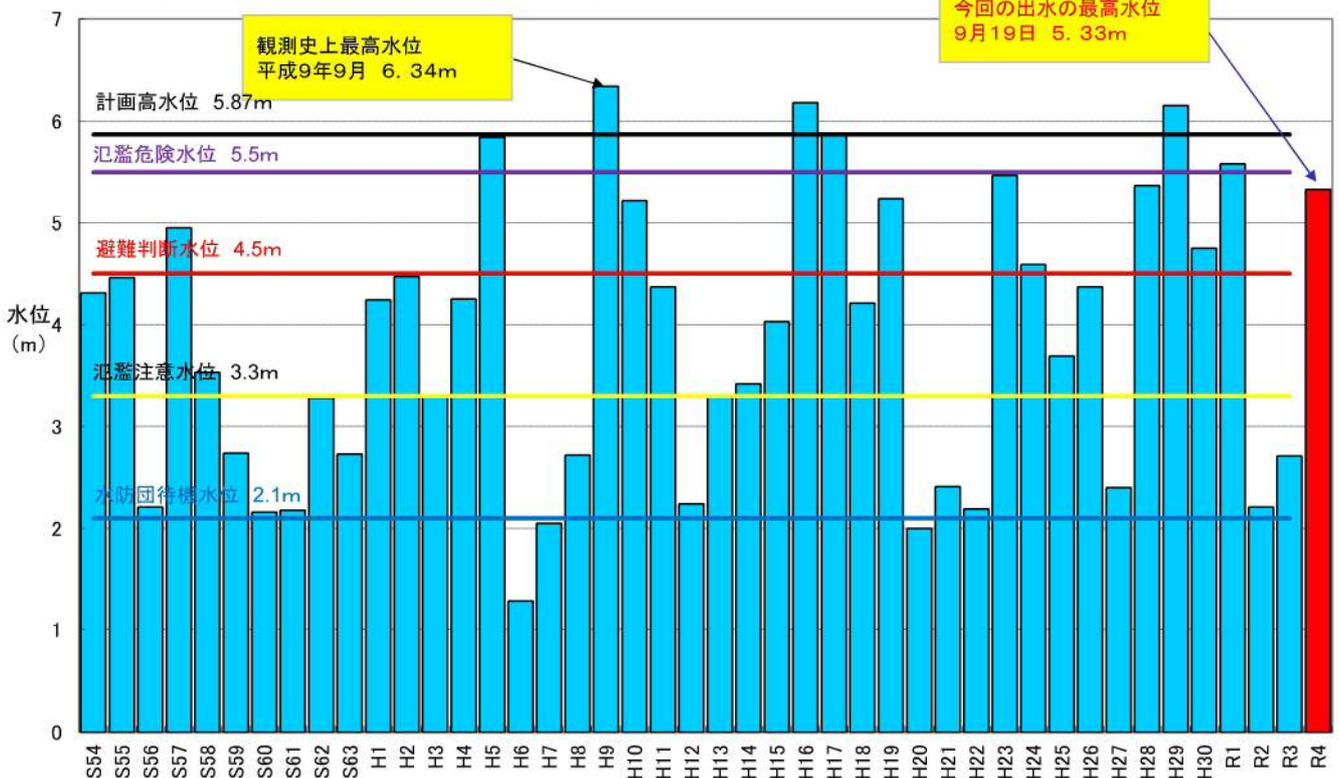
久留須川(間庭橋水位観測所)の年最高水位比較図

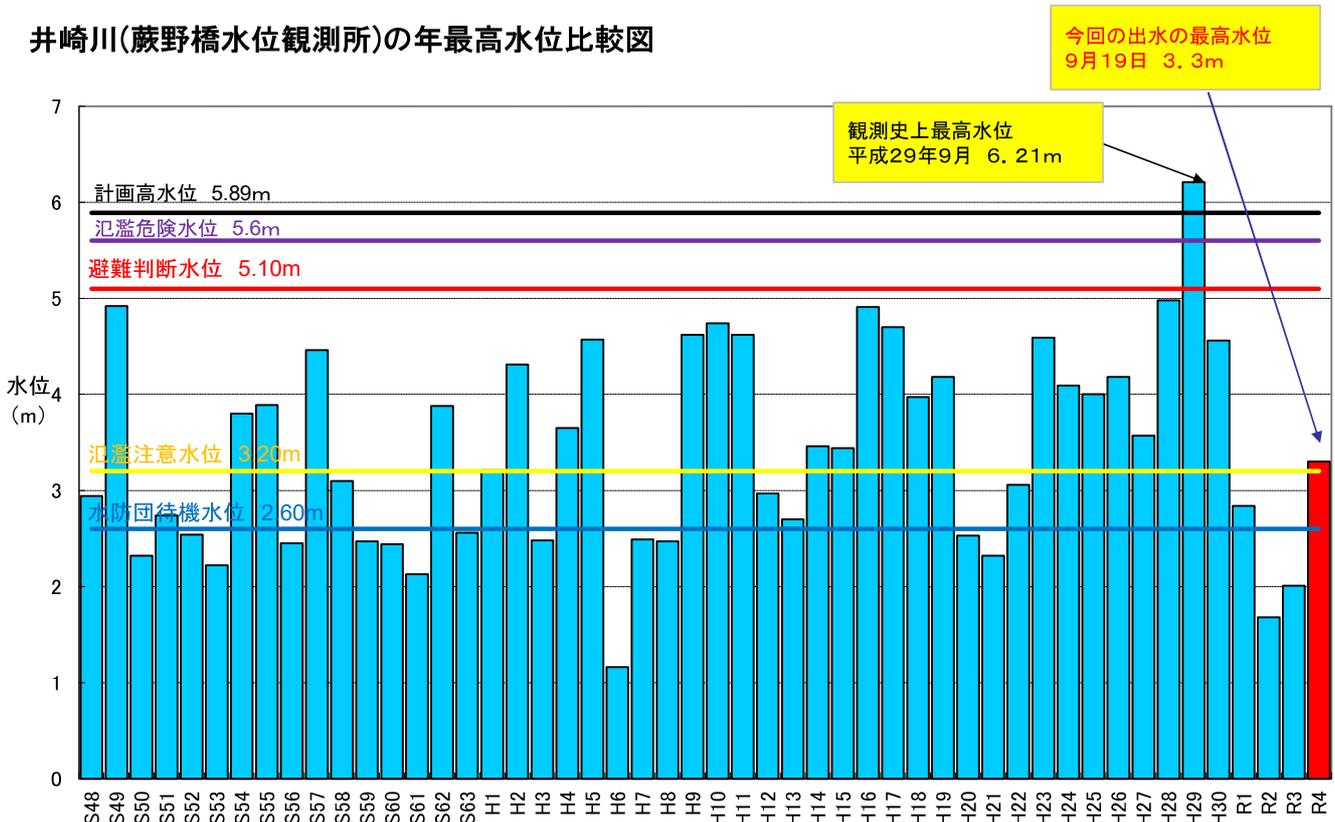
井崎川(蕨野橋水位観測所)の年最高水位比較図

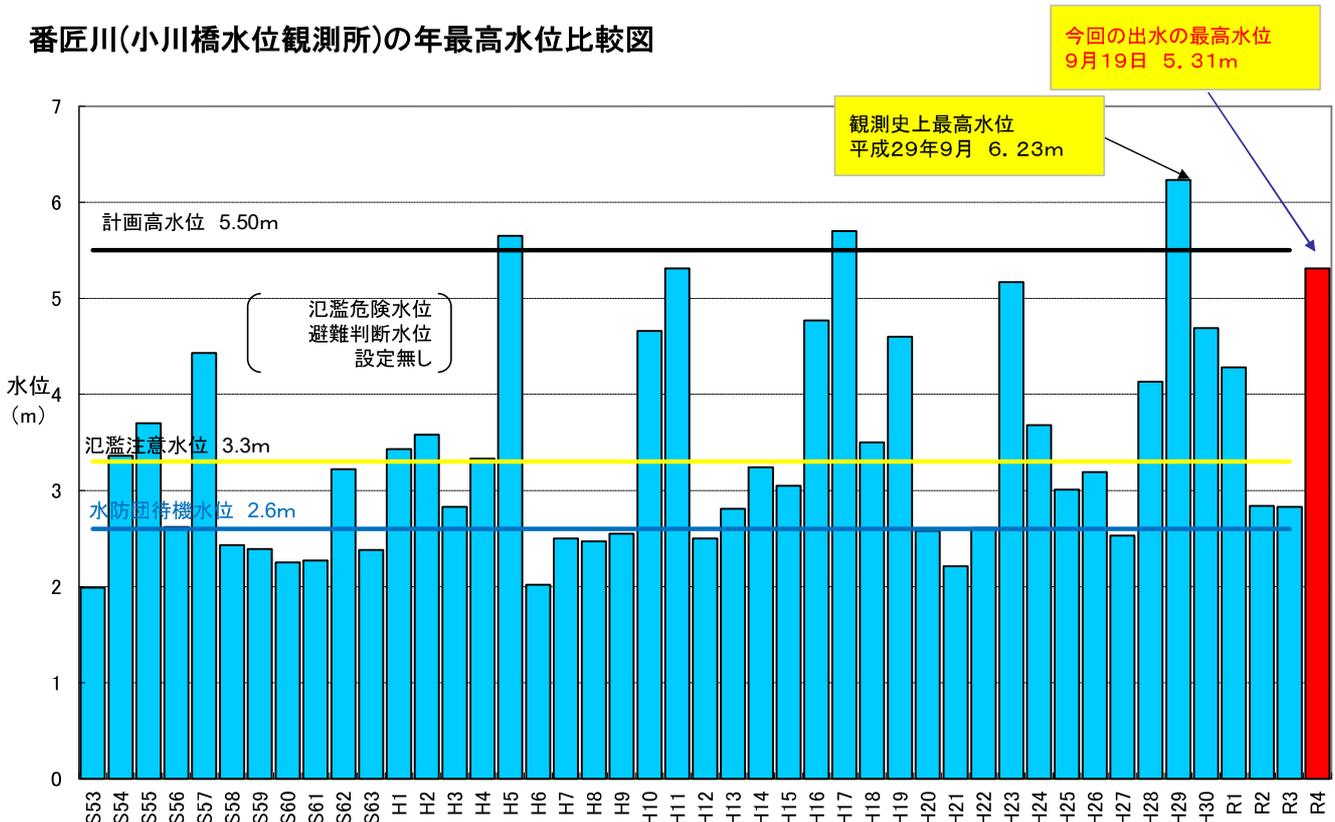
番匠川(小川橋水位観測所)の年最高水位比較図

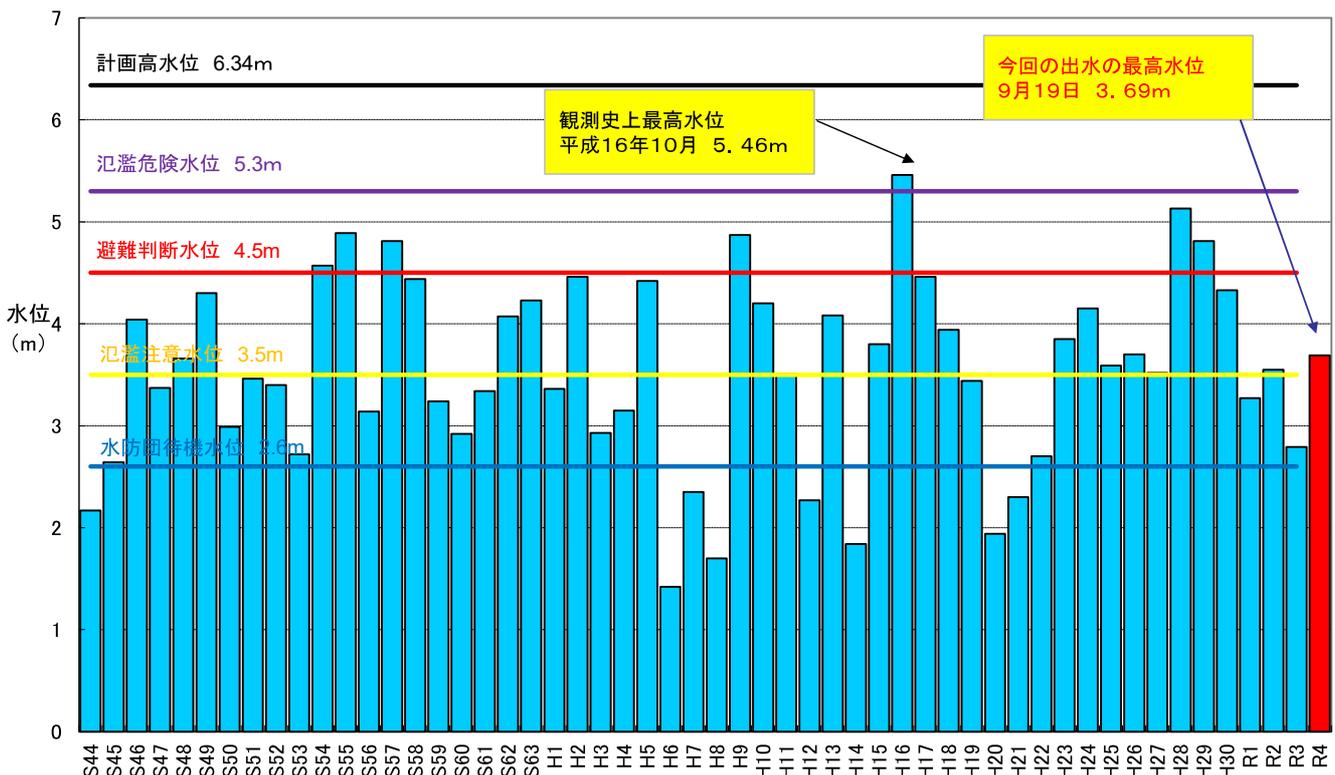
堅田川(堅田橋水位観測所)の年最高水位比較図

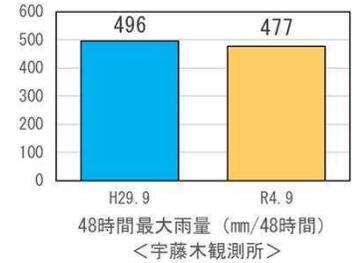
(参考) H29出水と今回出水との降雨量の違い

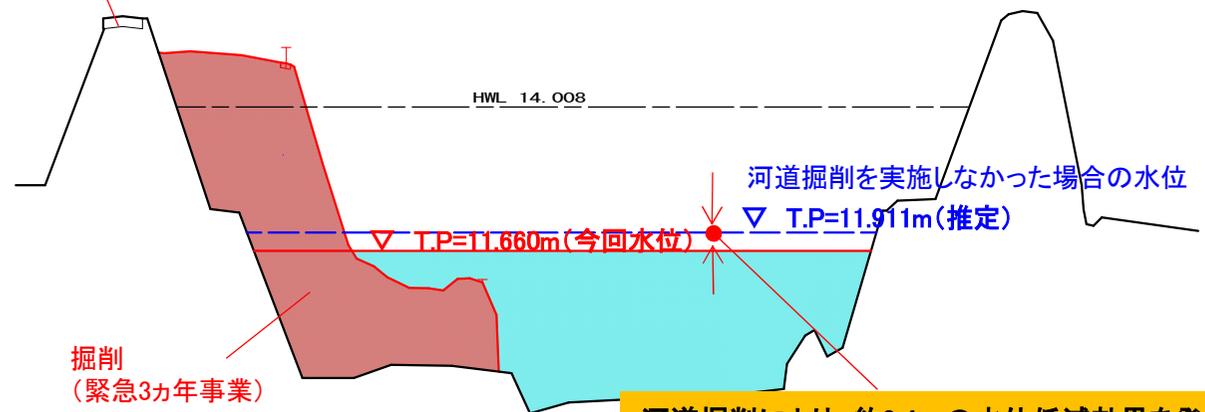
佐伯市井崎地先  
(A-A断面)

河道掘削により、約0.4mの水位低減効果を発揮

- 番匠川では、平成29年9月に計画を上回る既往最大規模の洪水が発生し、甚大な家屋等の浸水被害を受けたことから、平成30年度から緊急3か年事業に着手し、令和3年3月までに特に背後に資産の集中する区間を対象に堤防整備、河道掘削等の工事が完了。
- 令和4年9月の台風14号による大雨では、宇藤木雨量観測所において477mm/48時間の雨量が観測された。
- 令和4年9月の台風14号による大雨における河川改修効果としては、事業実施前と事業実施後において、**佐伯市井崎地先の河川水位を約0.4m低減させた。**

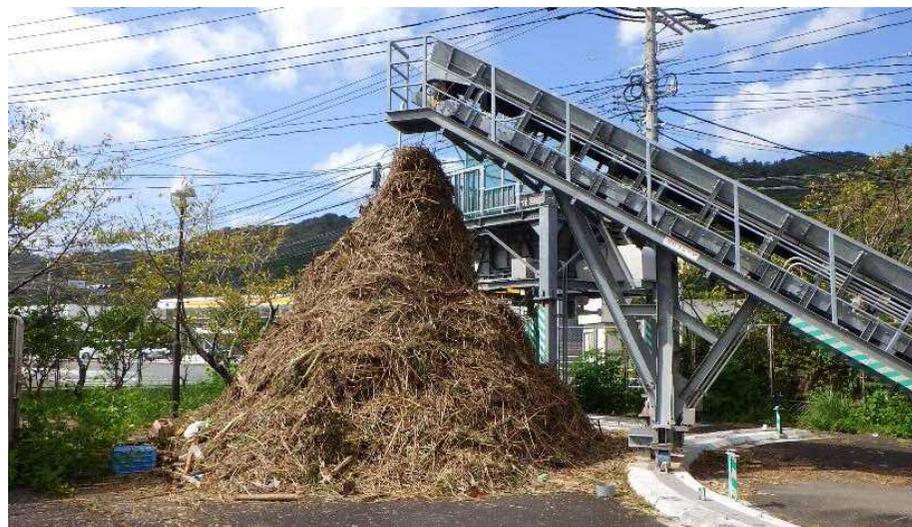
脇排水機場 塵芥量 約42m3
