台風第18号に伴う番匠川水系の出水について（速報版）

九州地方整備局
佐伯河川国道事務所
平成29年9月27日

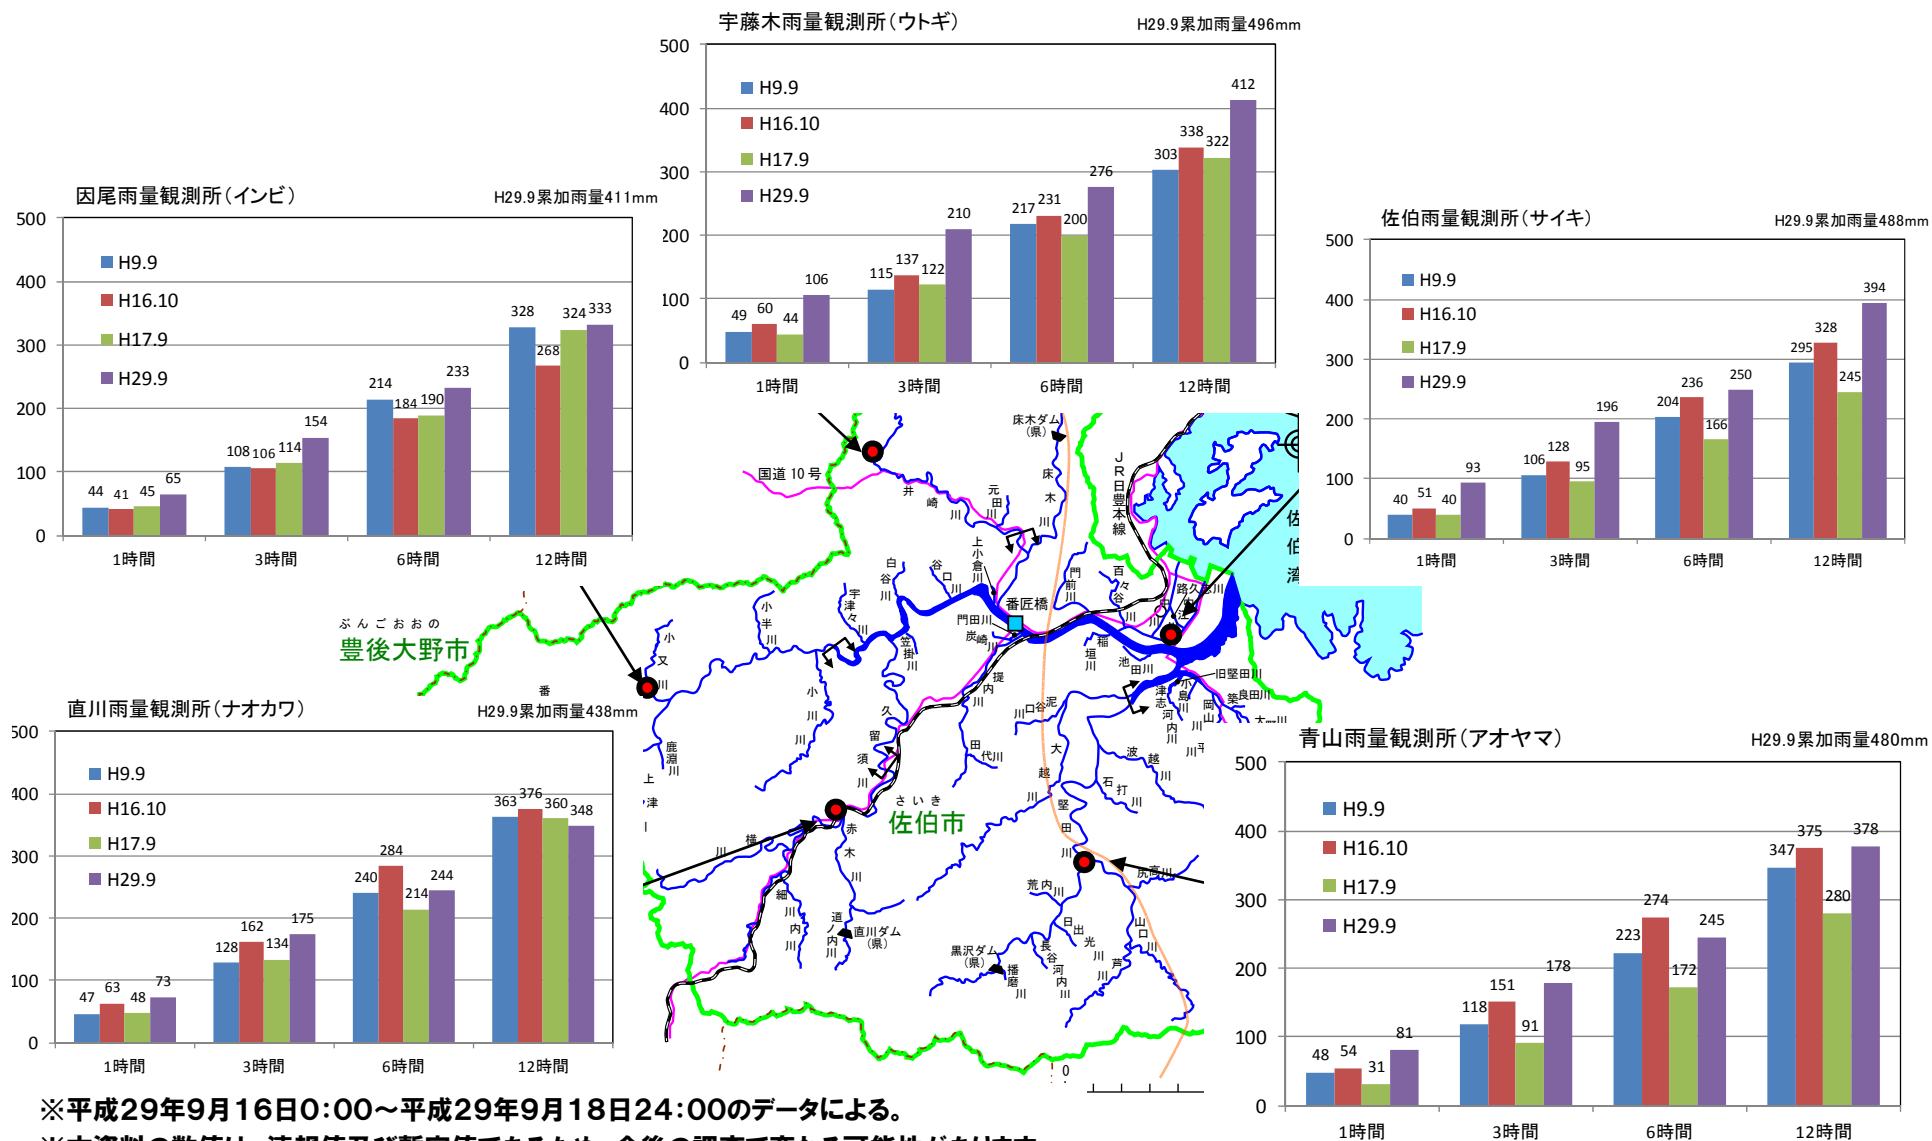
○番匠川流域では、平成29年9月台風第18号に伴う降雨により、宇藤木（うとぎ）雨量観測所で、1時間の降雨量が106ミリ、12時間の降雨量が412ミリを記録しました。

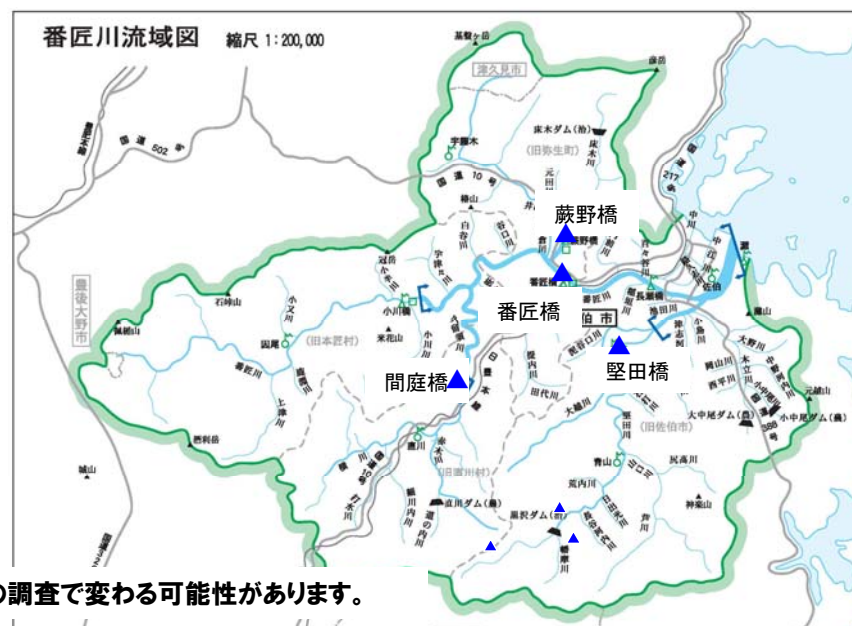
2. 水位の概要

台風第18号に伴う降雨により、氾濫危険水位を超える洪水が発生し、2観測所において観測史上最高水位を記録しました。

水位	水系名	河川名	観測所名	今回最高水位(m)		観測史上最高水位
氾濫危険 水位超過	番匠川	番匠川	番匠橋 (ばんじょうばし)	7.06 注 (+1.26m)	17日 16:20	6.28(平成17年9月)
	番匠川	久留須川	間庭橋 (まにわばし)	6.18 (+0.68m)	17日 15:40	6.34(平成9年9月)
	番匠川	井崎川	蕨野橋 (わらびのばし)	6.56 注 (+0.96m)	17日 15:40	4.98(平成28年9月)
避難判断 水位超過	番匠川	堅田川	堅田橋 (かたたばし)	4.83 (-0.47m)	17日 16:20	5.13(平成28年9月)

※赤字は今回の降雨により氾濫危険水位を超過したものの。括弧書きは、氾濫危険水位からの差を示す。

注 観測史上最高水位を超過したものの。

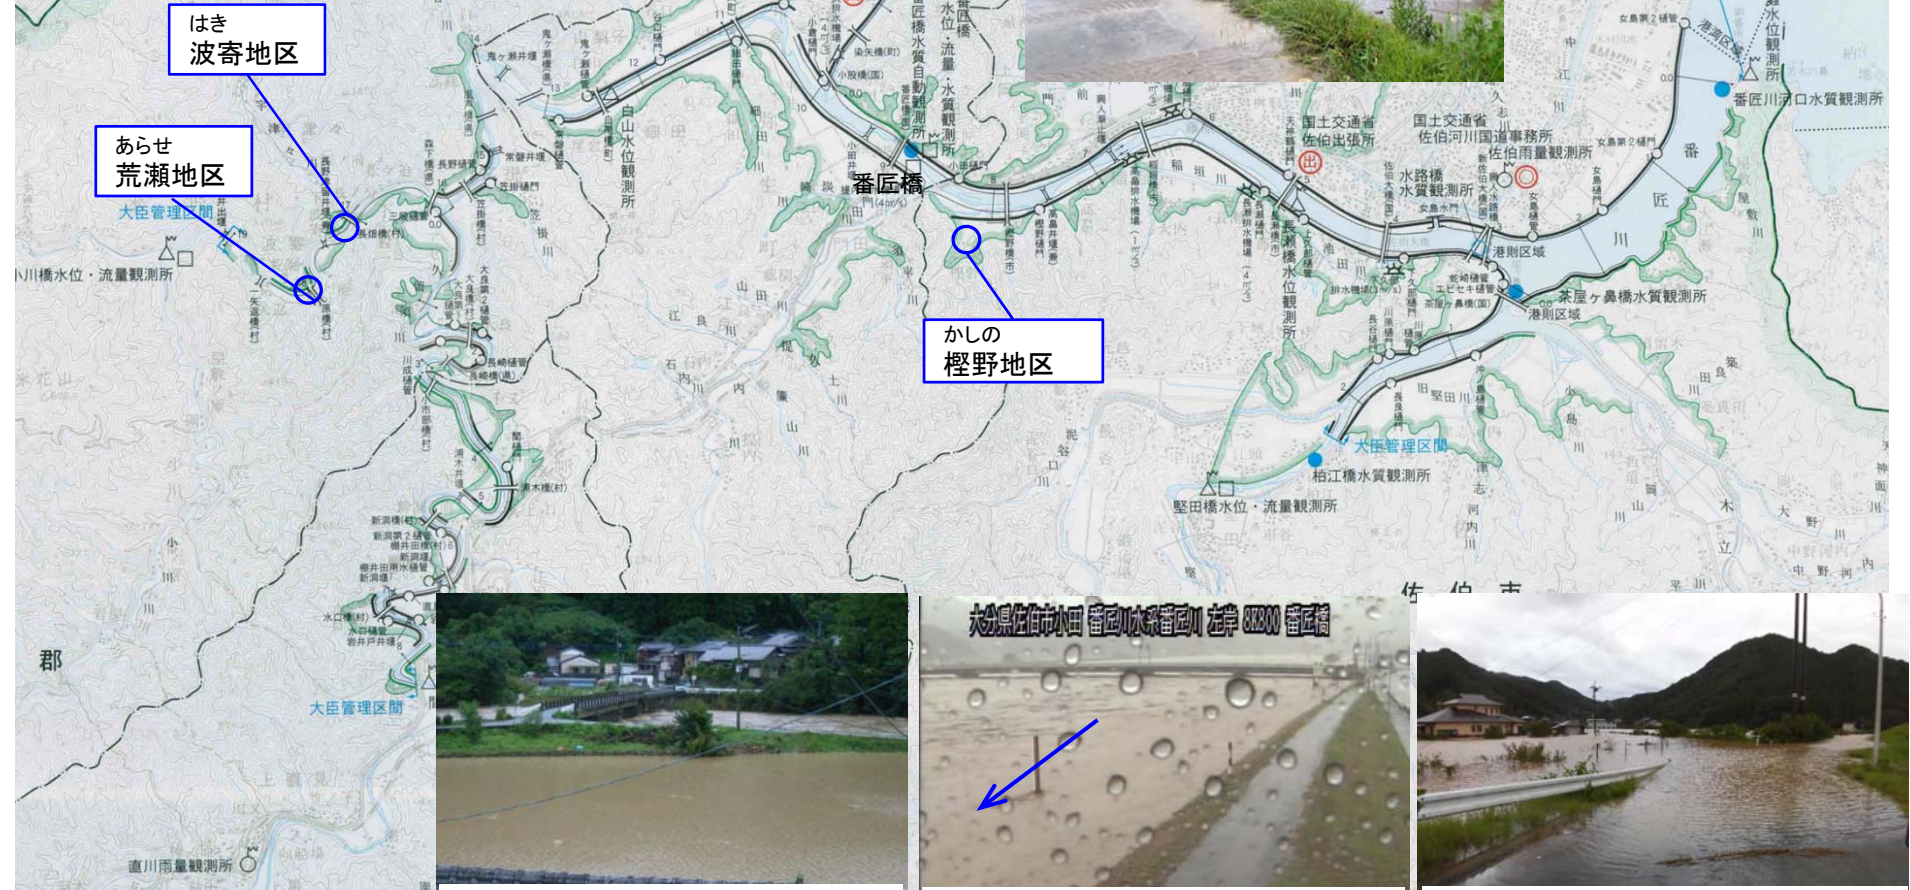
3. 出水の状況 (番匠川)

平成29年9月17日 台風第18号 浸水状況

はき
波寄地区

あらせ
荒瀬地区
