巖木バイパスにおける平成 21 年ハヤブサ繁殖状況について

平成21年繁殖期における工事に対するハヤブサの コンディショニング結果及びハヤブサの繁殖状況について

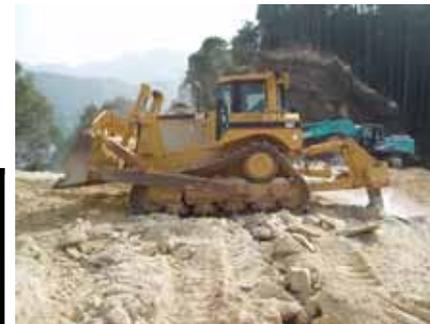
リッパ付
ブルドーザ

期間	平成21年3月16日～19日(初期段階) 3月20日～6月30日(初期段階以降)
工種	道路土工 掘削工
使用機械	リッパ付ブルドーザ、ブレーカ

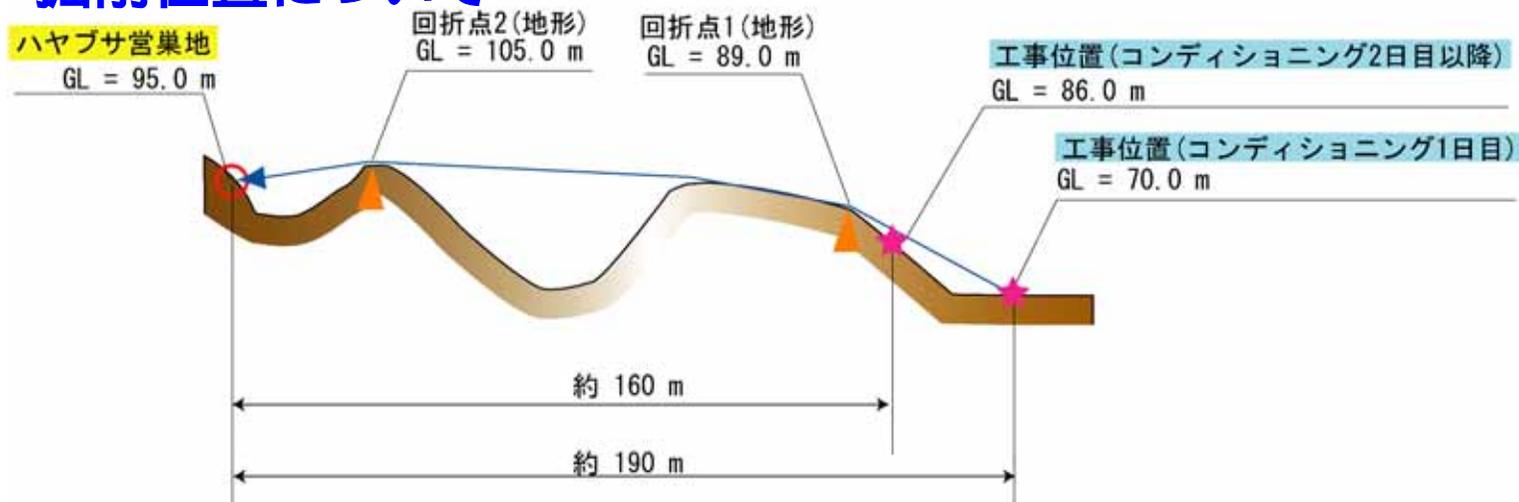
掘削位置について

掘削位置を、コンディショニング初日は営巣地から遠い位置(約190m)とし、専門家委員による判断のもと工事による影響がないことを確認した上で、2日目以降は営巣地に近い位置(約160m)へ移しました。

実施日	コンディショニング内容
1日目(3月16日)	掘削位置を営巣地から遠い位置(約190m)とし、作業休止時間を設けながらコンディショニングを実施しました。
2日目(3月17日)	専門家委員により、工事による影響はないものと判断されたことから、掘削位置を営巣地から近い位置(約160m)としました。なお、コンディショニング内容は1日目と同じとしました。
3日目(3月18日)	3日目午前中のみ作業休止時間を設け、午後は連続施工を行いました。
4日目(3月19日)	昼の休止時間以外は連続施工を行いました。
5日目以降(3月20日以降)	昼の休止時間以外は連続施工を行いました。

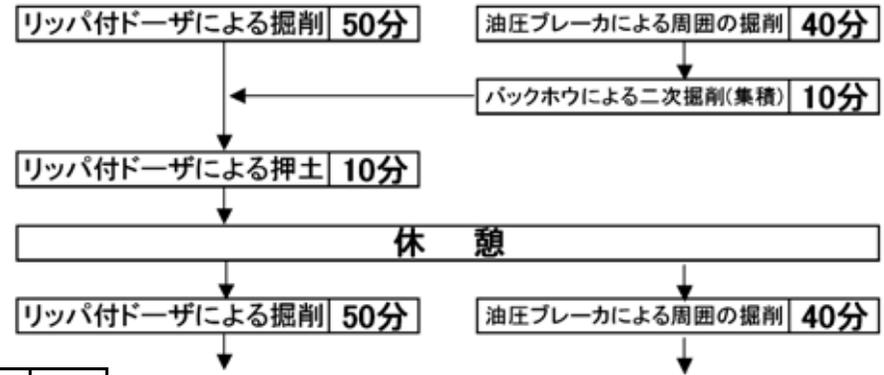
50分間掘削を行った後、押土を10分間行う合計60分間の施工を一サイクルとしました。工事が進むにつれて、掘削時間を徐々に長くしていき、ハヤブサへのコンディショニングを行いました。

実施日	8時	9時	10時	11時	12時	13時	14時	15時	16時	17時
1日目(3月16日)	機	作	作	作	作	作	作	作	作	作
2日目(3月17日)	機	作	作	作	作	作	作	作	作	作
3日目(3月18日)	作	作	作	作	作	作	作	作	作	作
4日目(3月19日)	作	作	作	作	作	作	作	作	作	作

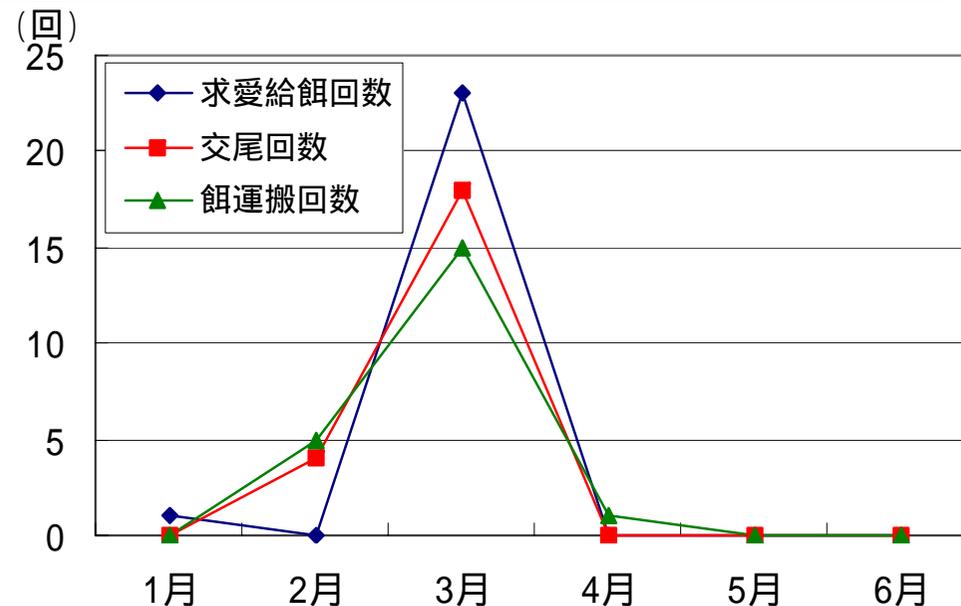
図 求愛給餌、交尾数等の経月変化
(H21.1.1 ~ H21.6.30)

- 雄は、平成20年繁殖期と同じ雌個体とつがいを形成したと推察されます。
- 交尾や求愛給餌が確認されたものの、雛への給餌等、繁殖を直接示す行動は確認されませんでした。

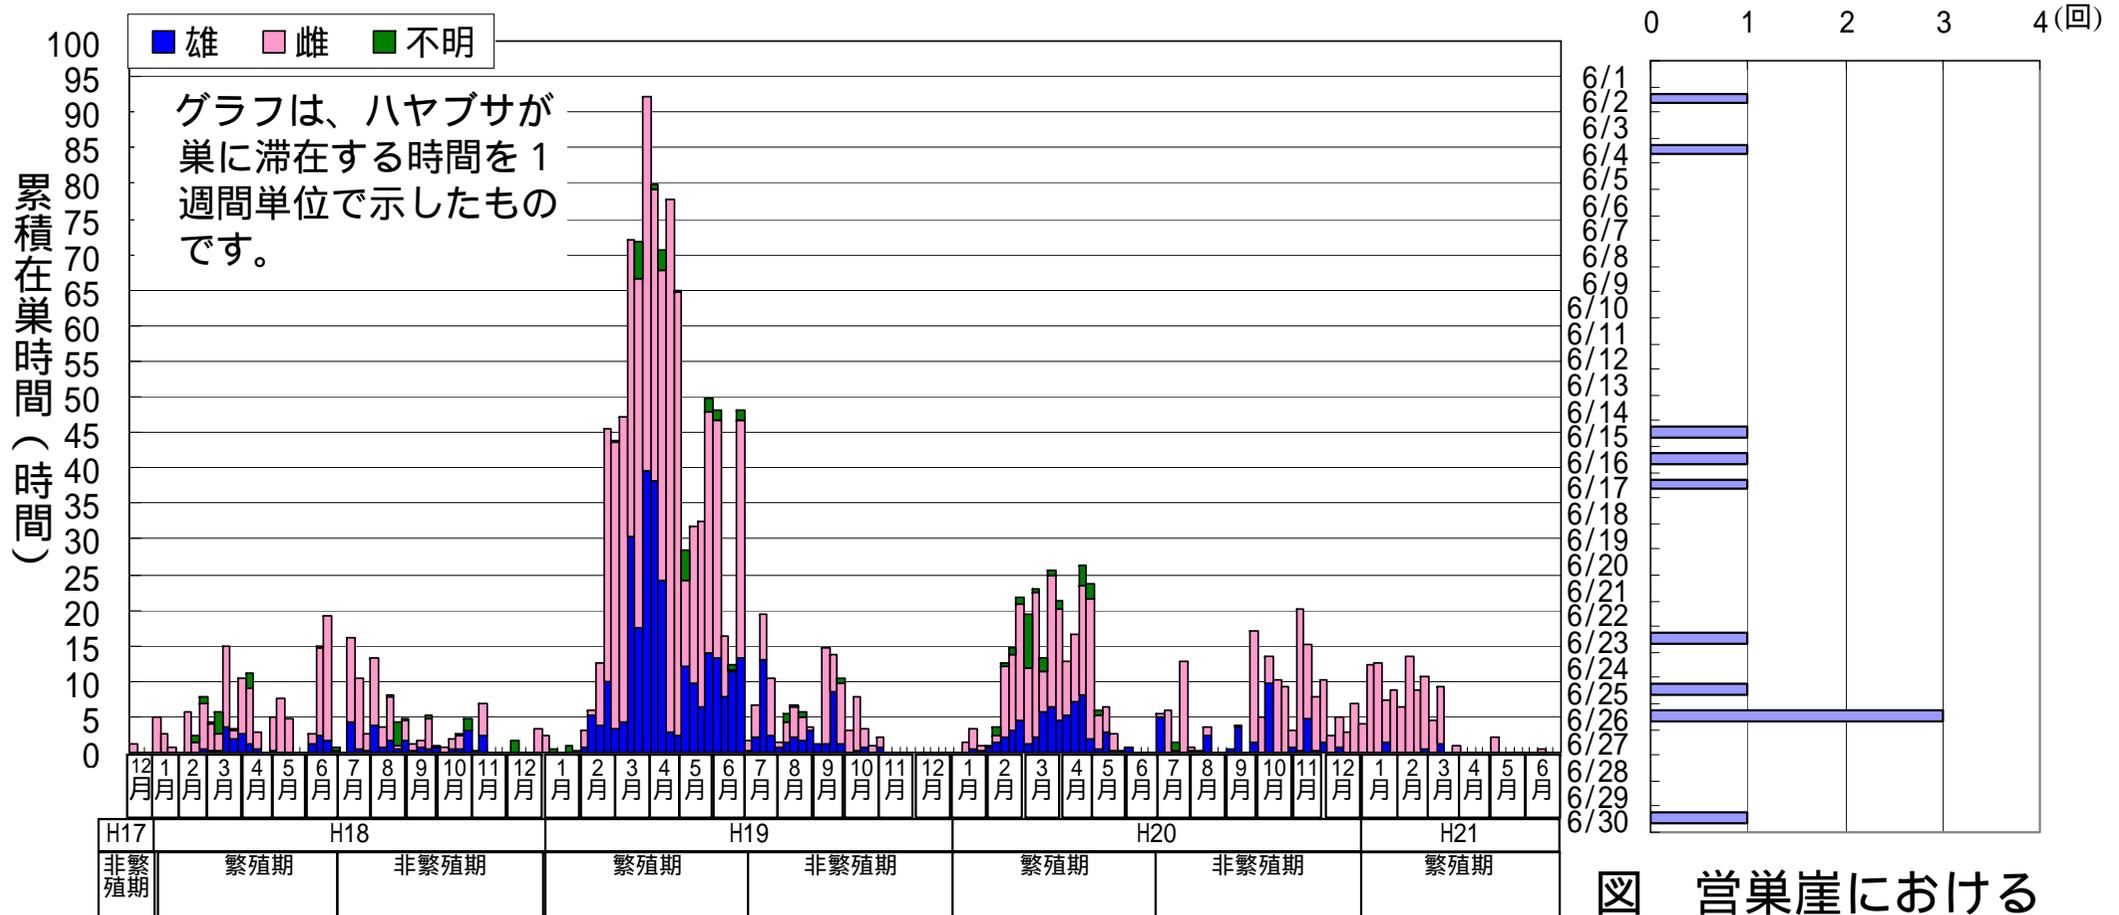
図 在巢時間の経時変化(H17.12.24 ~ H21.6.30)

- 設置したカメラを用いてハヤブサの在巢時間を解析したところ、産卵が確認された平成19年繁殖期に比べ、在巢時間は非常に短いことが確認されました。
- 平成20年繁殖期と比べても、在巢時間は短いことが確認されました。
- なお、ハヤブサ繁殖期の後期にあたる6月の営巣崖における確認状況から、依然ハヤブサは営巣崖を利用していることが伺えます。
