巖木バイパスにおける平成 22 年ハヤブサ繁殖状況について

平成22年繁殖期における工事に対するハヤブサの コンディショニング結果及びハヤブサの繁殖状況について

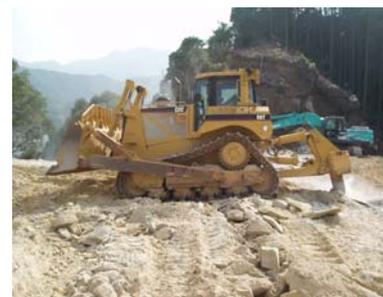
リッパ付
ブルドーザ

期間	平成22年4月21日～23日(初期段階) 4月24日～6月30日(初期段階以降)
工種	道路土工 掘削工
使用機械	リッパ付ブルドーザ、ブレーカ、バックホウ

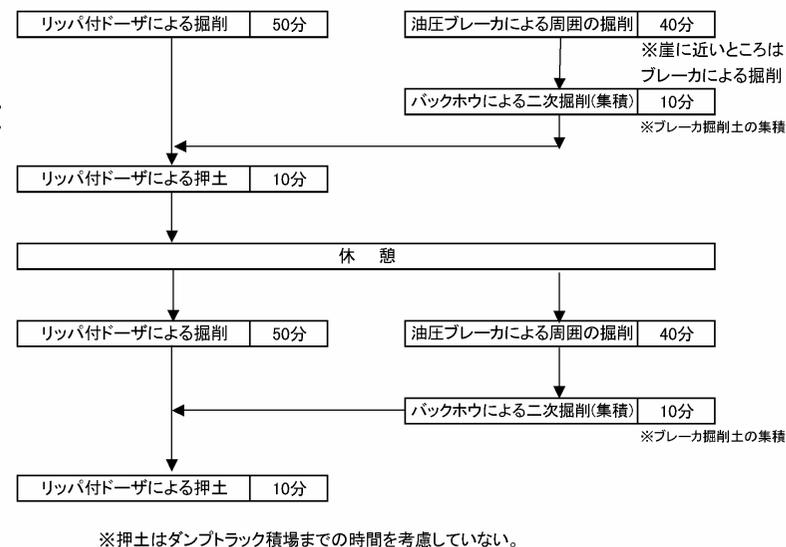
50分間掘削を行った後、押土を10分間行う合計60分間の施工を一サイクルとしました。工事が進むにつれて、掘削時間を徐々に長くしていき、ハヤブサへのコンディショニングを行いました。

実施日	コンディショニング内容	
1日目	午前	60分間1サイクルの施工を2回実施し、その間、90分間の作業休止期間を設ける。
	午後	作業休止時間を40分、20分とした60分間1サイクルの間欠施工を2サイクル実施し、最後に1サイクルの施工を実施する。
2日目	午前	60分間施工を連続2サイクル2回実施し、その間10分間の作業休止期間を設ける。
	午後	作業休止時間を設けず連続施工を実施。
3日目	終日	作業休止時間を設けず連続施工を実施(昼休憩を除く)。

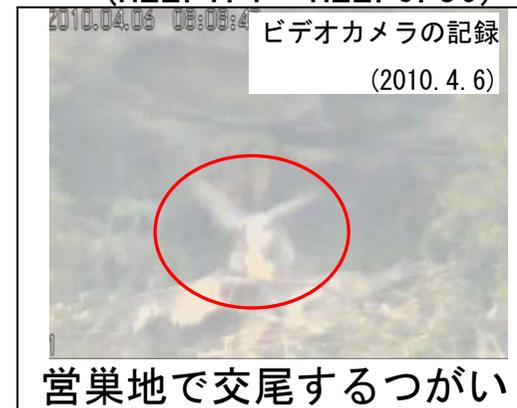
図 求愛給餌、交尾数等の経月変化 (H22. 1. 1~H22. 6. 30)

➤交尾や求愛給餌が確認されたものの、雛への給餌等、繁殖を直接示す行動は確認されませんでした。

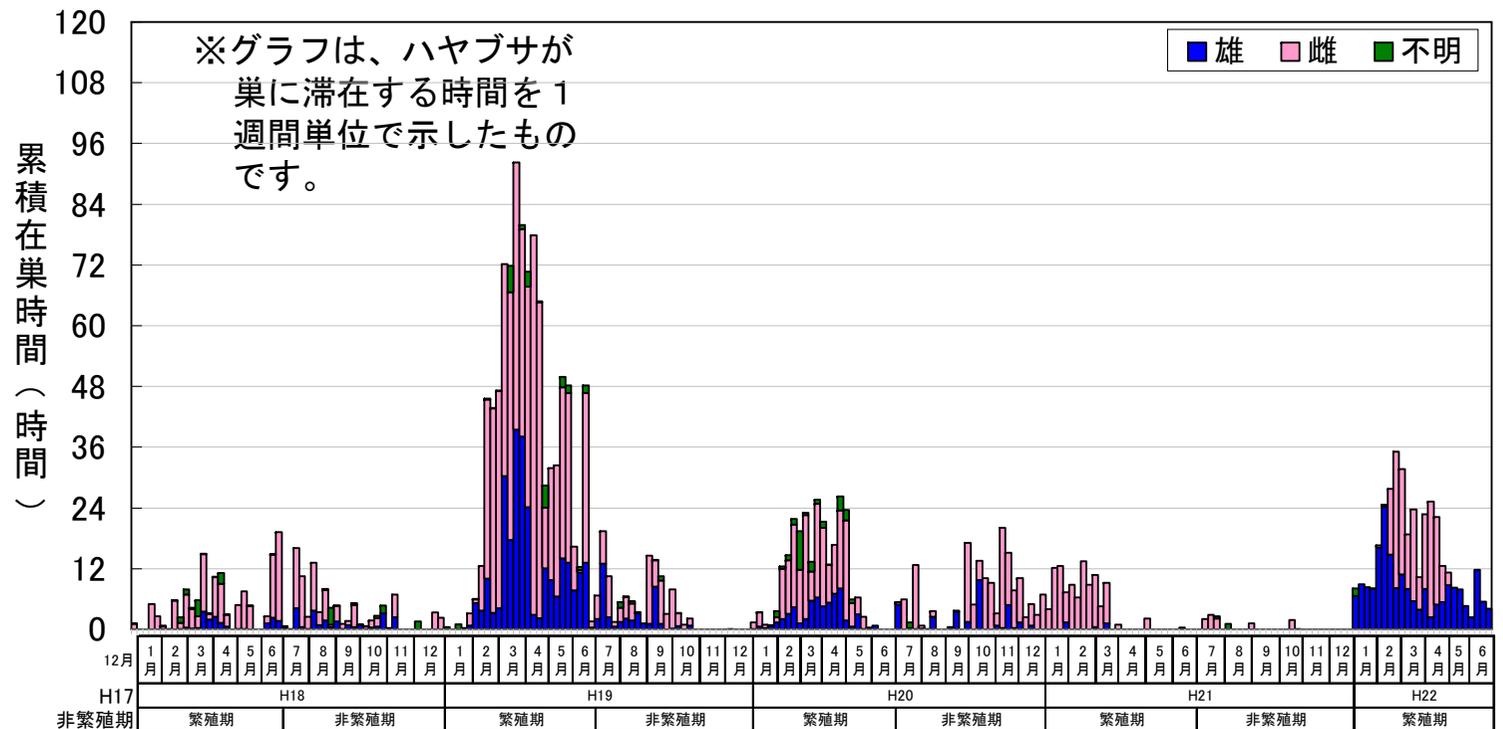
図 在巢時間の経時変化 (H17. 12. 24～H22. 6. 30)

- 設置したカメラを用いてハヤブサの在巢時間を解析したところ、産卵が確認された平成19年繁殖期に比べ、在巢時間は非常に短いことが確認されました。
- 例年に比べて雄の在巢時間が長いことが確認された。これは、新しい雄が営巣崖を中心とした縄張りを誇示するための行動であると考えられる。
- 繁殖はしなかったものの、ハヤブサは営巣崖を継続して利用しています。

※ H21 11/1、11/6～11/28、12/22～12/24は欠測

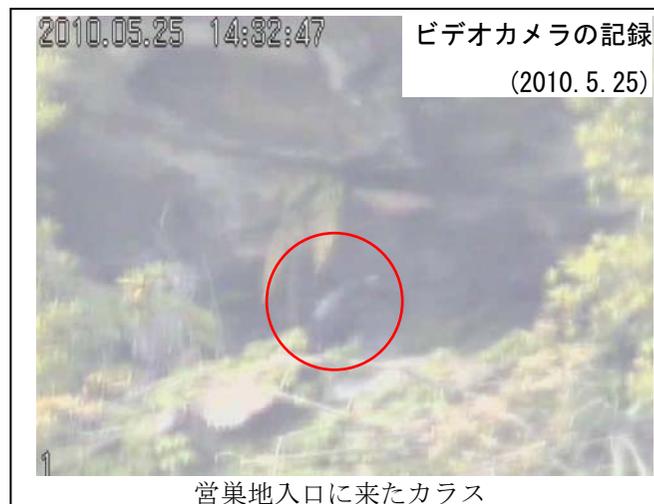
- 営巣地周辺において、カラスが確認され(1ヶ月最大で48羽)、ハヤブサがカラスを威嚇(追いかけ)する行動が確認されました。
- ハヤブサのつがいが巣から離れている間に、カラスが営巣地岩棚に出入りしている姿が確認されましたが、卵や雛はくわえていませんでした。
- 営巣地周辺には集団でカラスが生息しており、営巣地への侵入や群の飛翔が見られ、ハヤブサの繁殖活動への影響が懸念されます。
