## 巖木バイパスにおける平成23年ハヤブサ繁殖状況について

# 平成23年繁殖期における ハヤブサの繁殖状況結果及び工事状況について

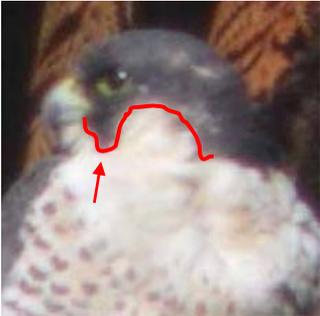
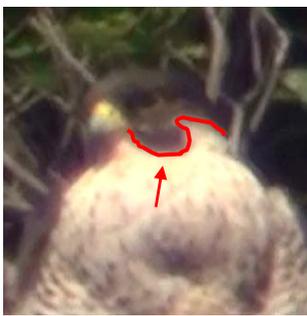
撮影日:平成22年3月	撮影日:平成23年4月

ハヤブサつがい【雌個体】	
雌個体は、平成22年繁殖期と平成23年繁殖期の個体は別個体と考えられ、 個体の入れ替わりがあったものと考えられる	
平成22年繁殖期	平成23年繁殖期

「頬ひげ状パッチ」の部分が、平成22年繁殖期に確認された個体と平成23年繁殖期に確認された個体を比較すると、平成23年繁殖期に確認された個体の方が幅広い。

➤平成23年1月に昨年とは異なる新しいつがい雌による営巣崖の利用を確認。

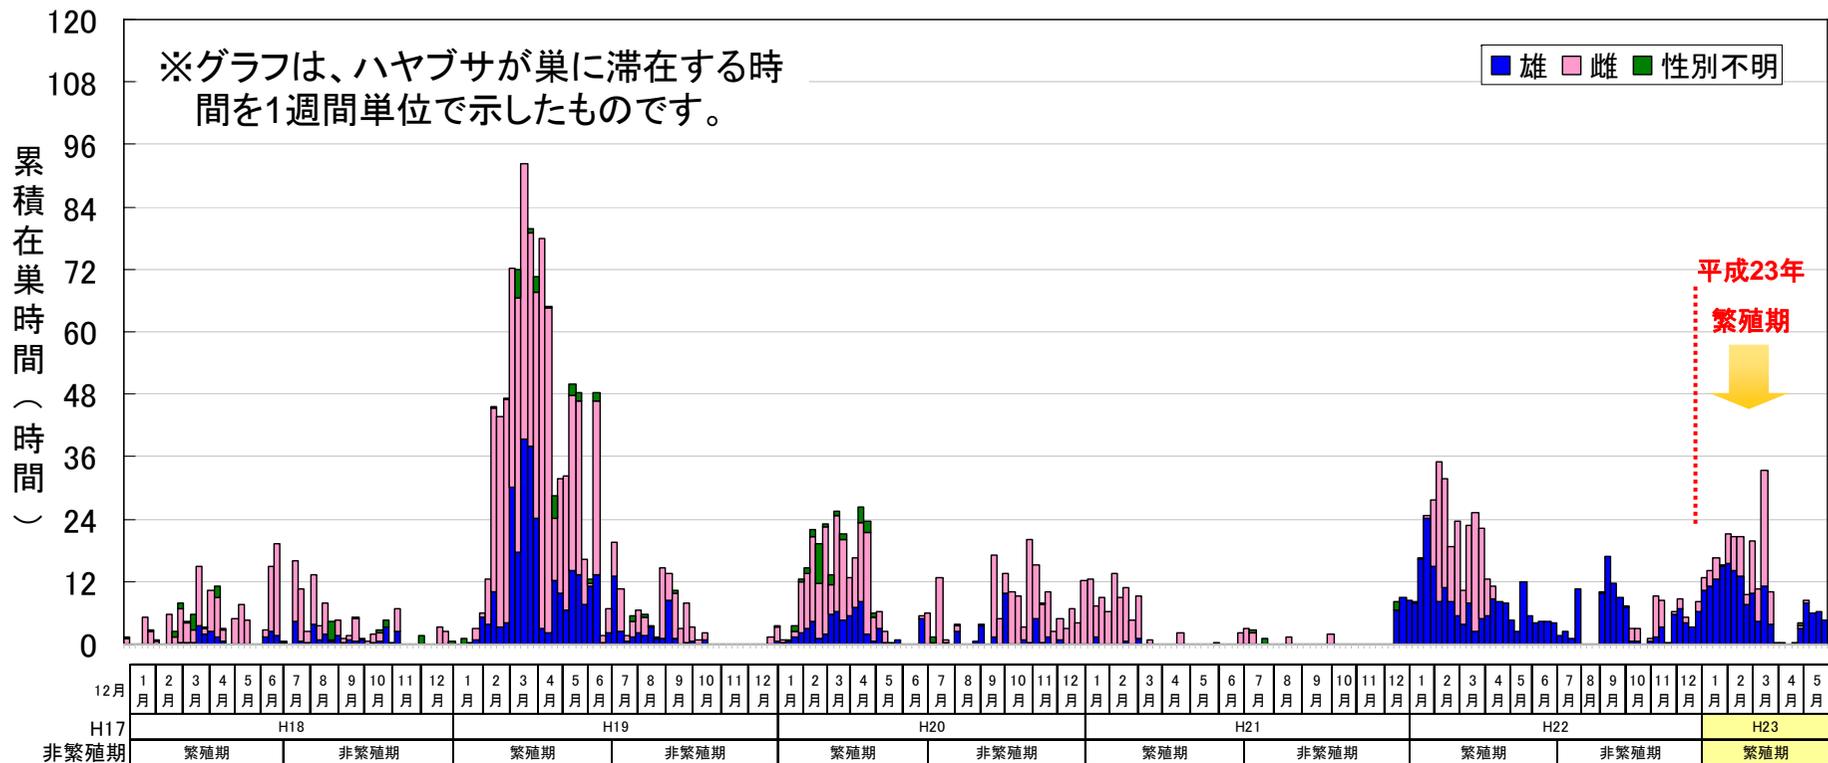
図 在巢時間の経時変化(平成17年12月24日～平成23年6月30日)

- 設置した監視カメラ映像を用いてハヤブサの在巢時間を解析しました。
- 経年的な在巢時間と比較すると、平成19年繁殖期は突出して長くなっていましたが、平成23年繁殖期は、平成22年繁殖期と類似した在巢時間でした。
- 平成23年繁殖期は、繁殖を中断したものの、ハヤブサつがいは既存の営巣崖を継続して利用していることが確認されました。

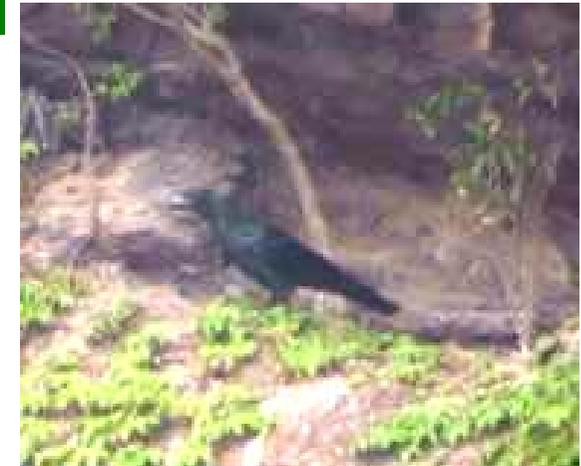
ハヤブサつがいの巣の入り口に止まるハシブトガラス  
平成23年4月28日

- ①ヘビ類による影響
    - ・4月下旬にハヤブサ雌が巣の付近からヘビ類を運び出す行動が確認され、その後、営巣崖周辺での滞在が短くなった。（ヘビ類が巣に侵入し卵や雛を捕食したかは不明）
  - ②カラス類による影響
    - ・4月下旬にハシブトガラスが巣穴の入口に止まり巣穴の中や周辺を見る行動が観察された。

## ハヤブサの営巣活動に影響を与える動物の確認状況
