巖木バイパスにおける平成 24 年ハヤブサ繁殖状況について

平成24年繁殖期における ハヤブサの繁殖状況結果及び工事状況について

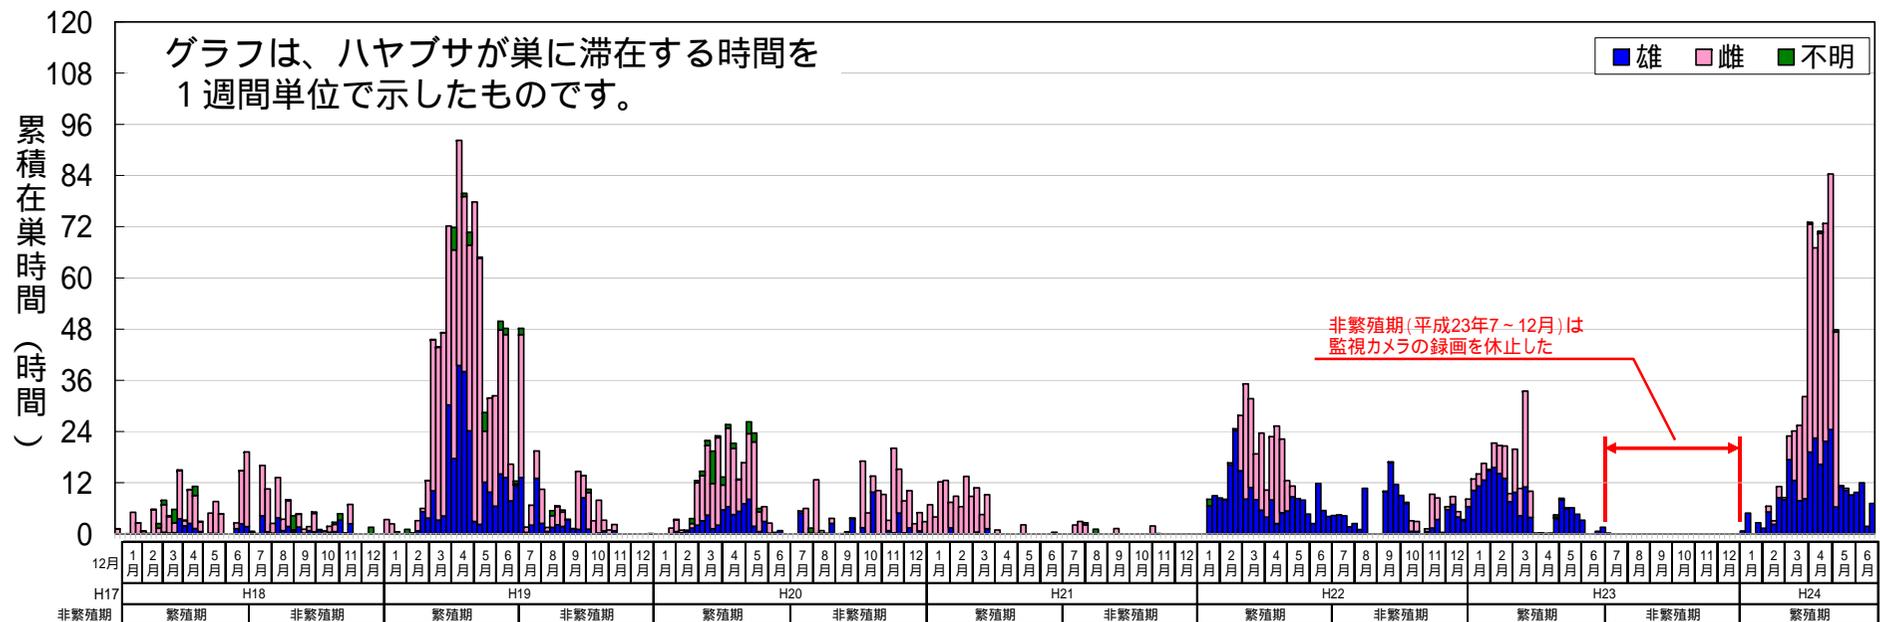
図 在巢時間の経時変化(H17.12.24 ~ H24.6.30)

監視システム(常設ビデオカメラ)によるモニタリングの結果

- 設置した監視カメラ映像を用いてハヤブサの在巢時間を解析しました。
- 継続的な在巢時間と比較すると、平成19年繁殖期と同様に突出して長くなっていました。
- 平成24年繁殖期は、繁殖に成功しなかったものの、ハヤブサつがいは既存の営巣崖を継続して利用していることが確認されました。

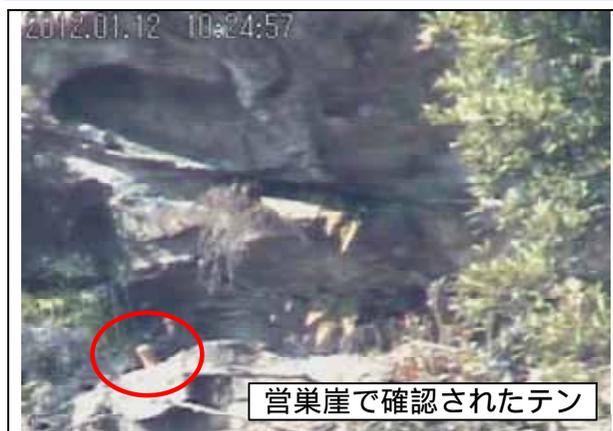
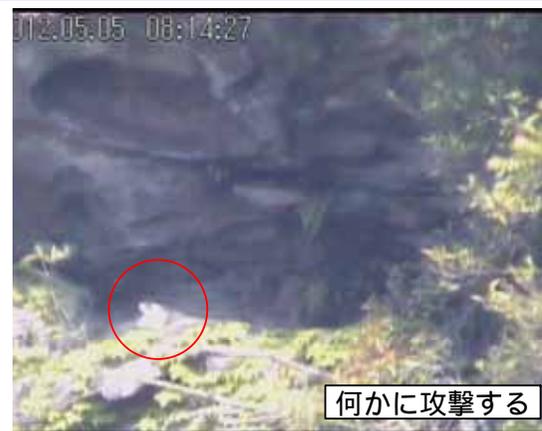
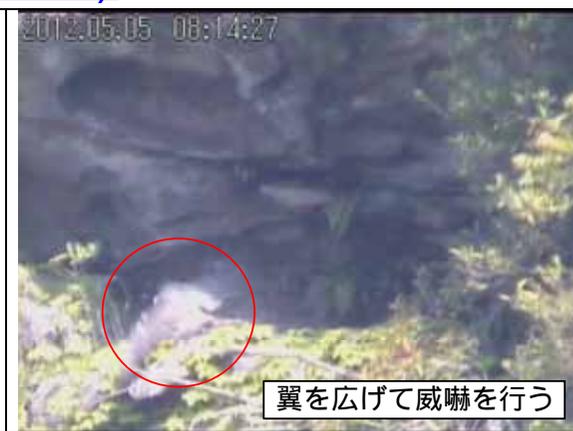
- 監視カメラ映像を解析した結果、5月5～7日に巢内で争う様子(侵入者への攻撃)が確認されました。
- 5月6日の攻撃時の前後には、褐色の動物が動いているように見え、それに対して攻撃していると考えられました(1月12日、2月16日には営巣崖においてテンが確認しているためテンの可能性が考えられます)。

- 5月7日以降は確認時間が急激に減少していることから、テン等の小動物が繁殖を阻害した要因であると推察されます。

- ・ 5 月 5～7 日の間に再三、侵入者の攻撃が確認され、その際に褐色の動く動物が見られたことから、テンもしくはイタチ類に攻撃を受けた(いずれかのタイミングで雛または卵が捕食されたと推察される)。
- ・ 5 月 6 日には雄から雌への給餌の回数が増えたことから、雄は繁殖をやり直すため雌への給餌を行い、引きとめようとしていたものと考えられる。但し、その後も侵入者の攻撃が続き、雌は巣を放棄した。

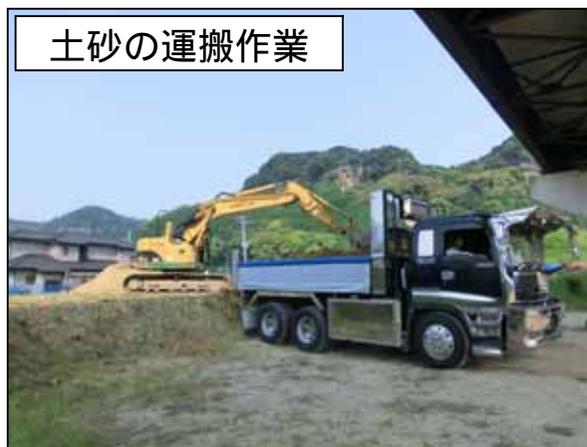
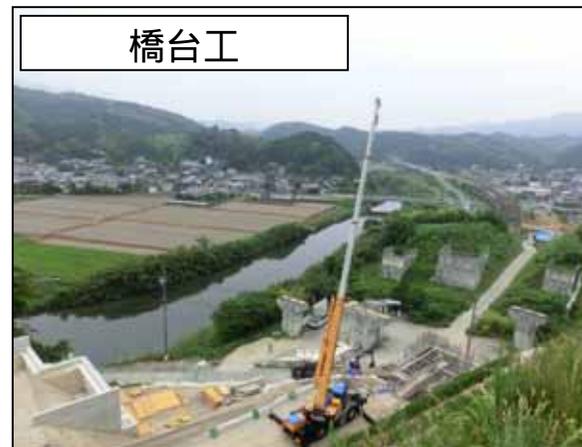
- 平成24年繁殖期(1月～5月)においては土砂等の運搬作業や橋台工が行われていました。
- 工事中もリラックスした行動や交尾、餌運び等の繁殖を示唆する行動が確認され、特に警戒するような行動は観察されませんでした。
