# 平成18年7月、流域に大量の雨が降り続いた

## 流域各地で1,000mmを超える降雨を観測 記録的な豪雨となった

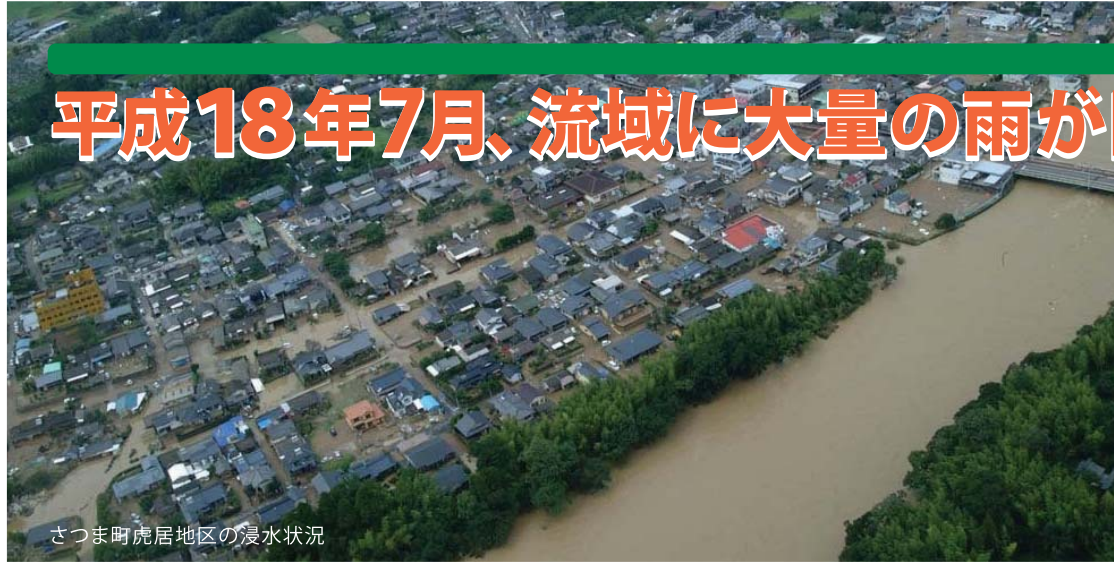
さつま町虎居地区の浸水状況

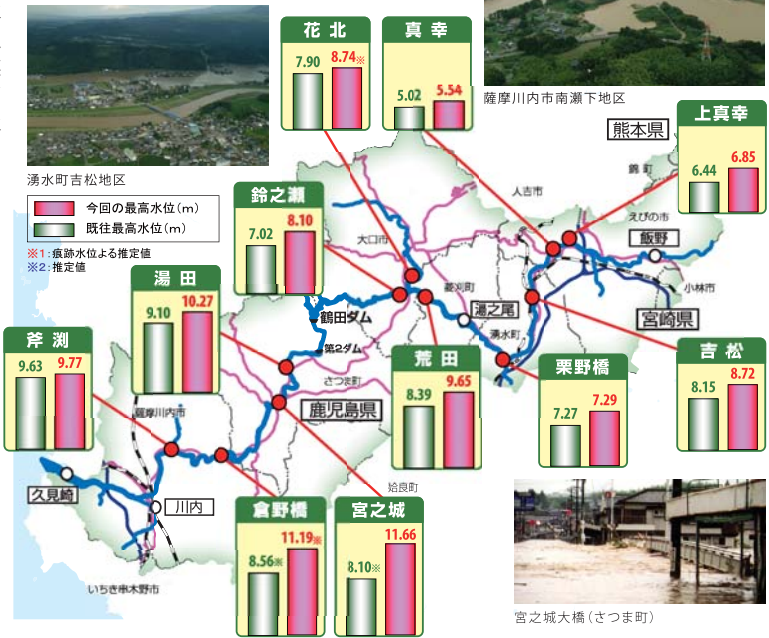
宮之城大橋(さつま町)

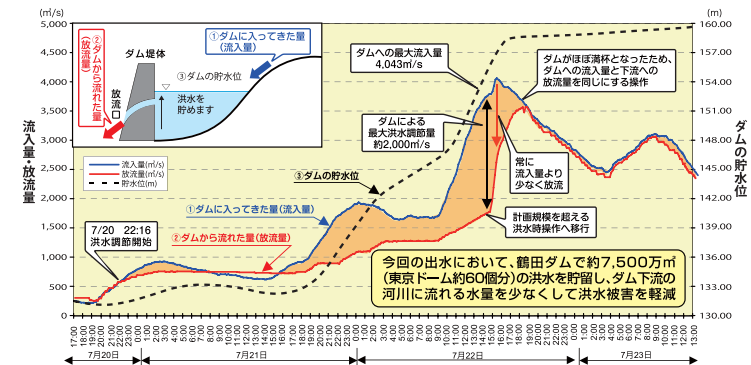
川内川の中流にある鶴田ダムでは下流域の浸水被害を最小限に食い止めるために洪水調節を行いました。洪水が長時間継続したため、ダムへの総流入量が計画規模を大幅に上回り、確保している洪水調節容量では不足する記録的な洪水となりました。そのため流入量とほぼ同量を放流する「計画規模を超える洪水時の操作」に移行しました。

平成18年7月洪水時の鶴田ダム放流状況
