流域は未曾有の洪水に襲われた

3市2町で甚大な被害が発生

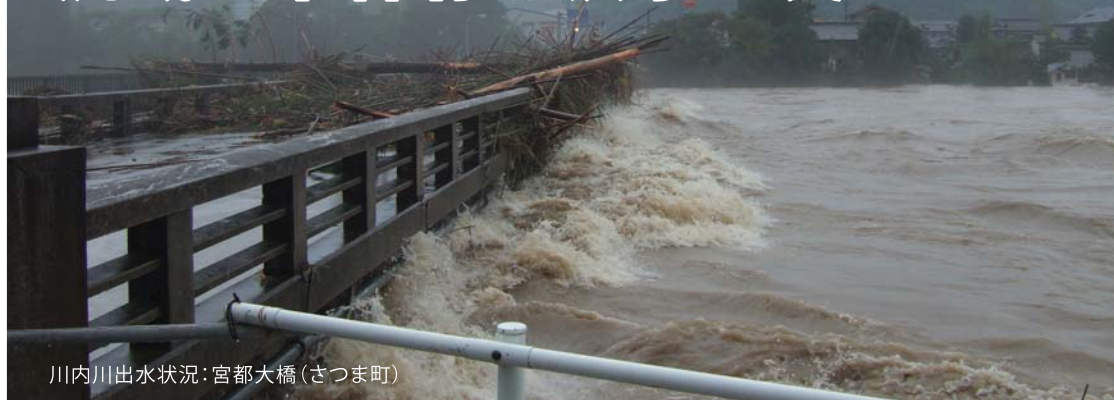
川内川出水状況：宮都大橋（さつま町）

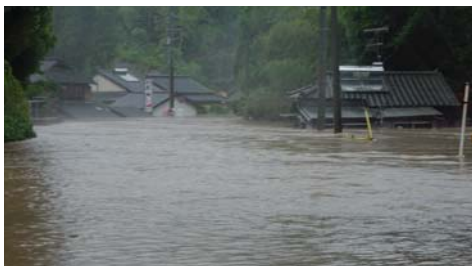
①薩摩川内市南瀬地区

②さつま町柏原地区

③旧菱刈町荒田地区

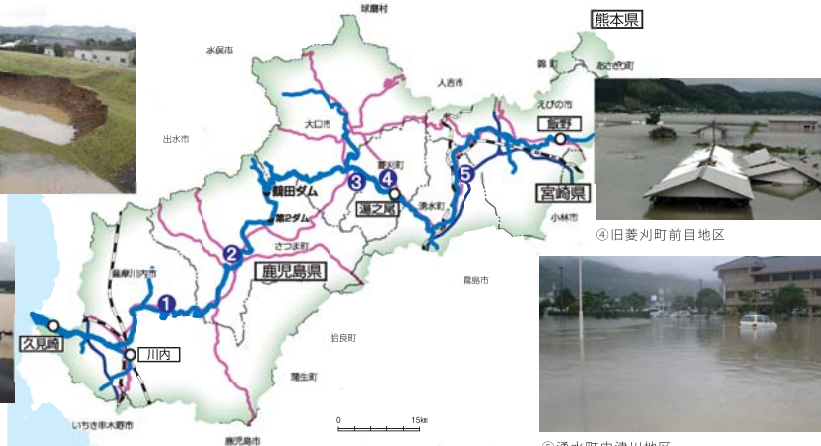
④旧菱刈町前目地区

⑤湧水町中津川地区

浸水家屋 約2,300戸
浸水面積 約2,800ha

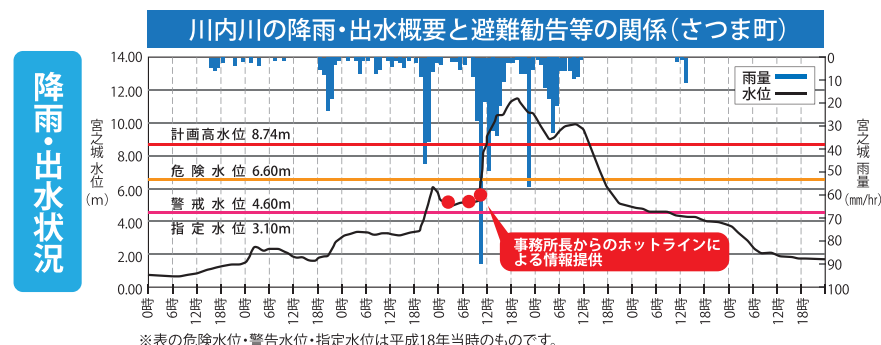
※表の危険水位・警戒水位・指定水位は平成18年当時のものです。
