<第2回 川内地区・平佐西地区の浸水被害に関する検討会>

第1回検討会の振り返り

令和3年11月23日

向田排水機場2号機だけが動かなかった理由

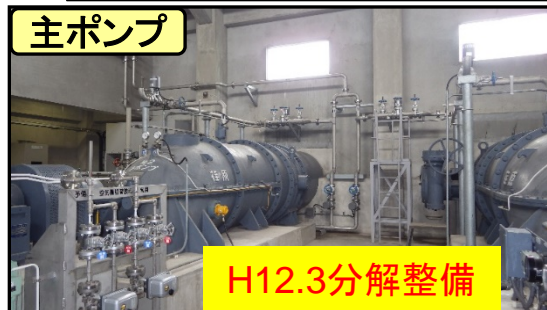
主ポンプ

- 水門管理の操作員に対して、施設の勉強会を開催します。
- 地域の方々にはご要望に応じ、施設の見学会を開催します。
- メンテナンスは定期的に設備の点検や機器の更新を実施しています。点検は年8回実施。向田排水機場の主な機器更新は以下のとおりです。
- また、確実な運転確認のため、水溜点検ができるような設備の設置を検討しています。
