<第2回 川内地区・平佐西地区の浸水被害に関する検討会>

第2回検討会説明資料

令和3年11月23日

浸水シミュレーションの結果について ~浸水被害への影響検証~

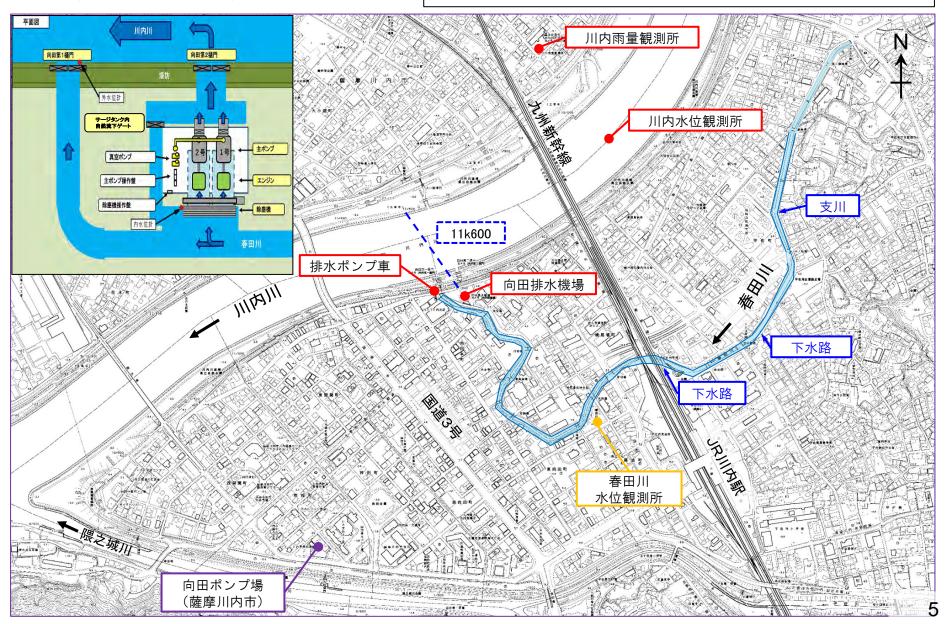
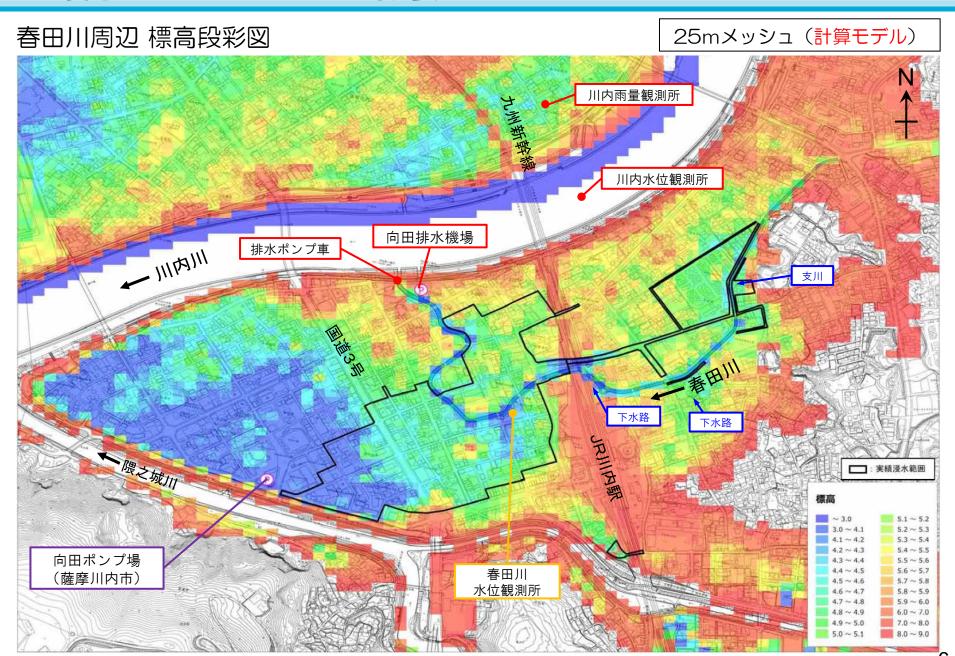
春田川周辺位置図(薩摩川内市街地)

春田川や排水機場、雨量・水位観測所の位置関係は以下の通り。

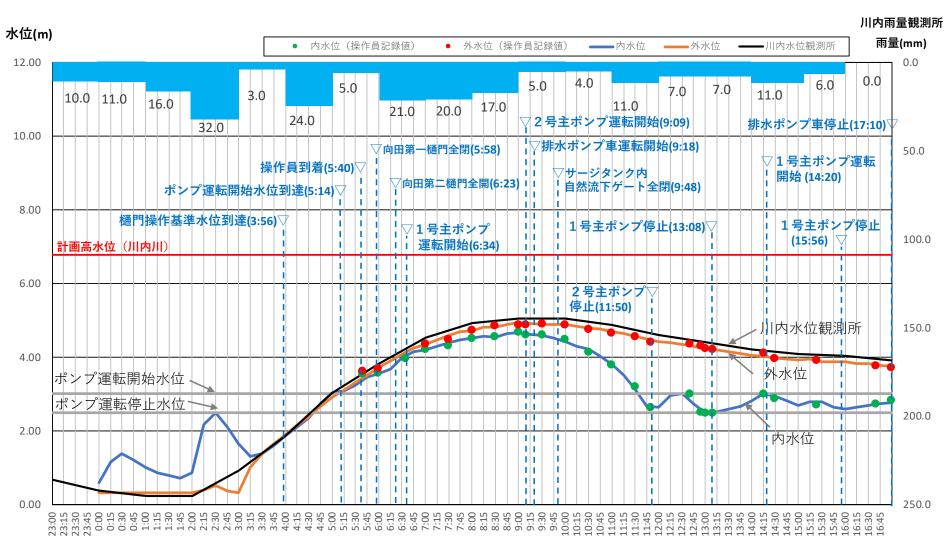
向田排水機場の操作実績、雨量、内外水位(計算条件)

計算条件となる向田排水機場の操作実績、雨量、水位について時系列グラフを以下に示す。

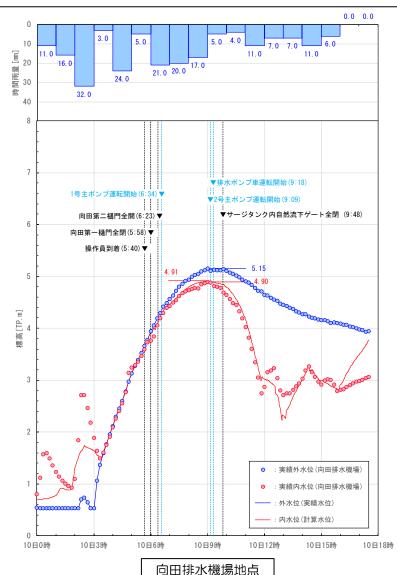
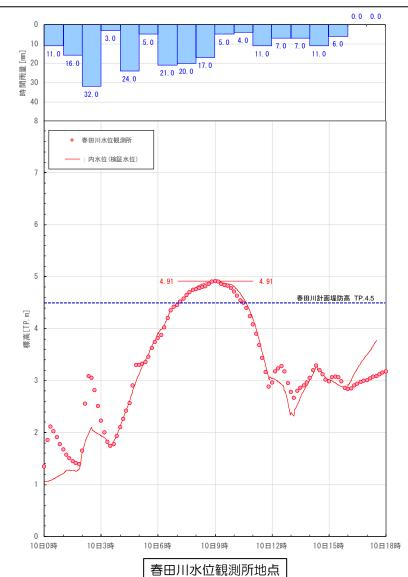
ケース1(7月10日の事象を再現)の結果【内水位】

春田川の水位である実績内水位(赤の丸)を計算水位(赤の実線)が精度よくトレースしており再現できている。

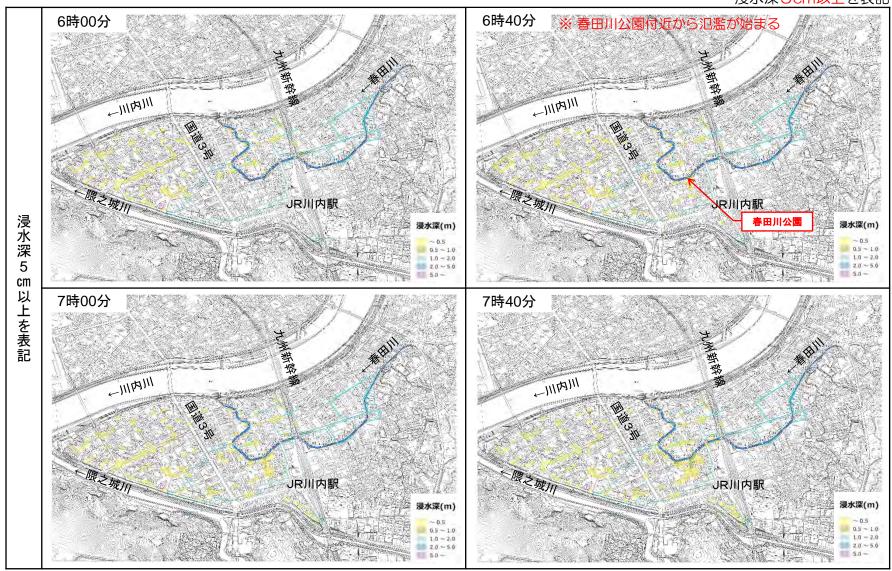
ケース1(7月10日の事象を再現)の結果【時系列浸水状況】

6時40分頃より、春田川公園付近から氾濫が始まっている。

浸水深5cm以上を表記

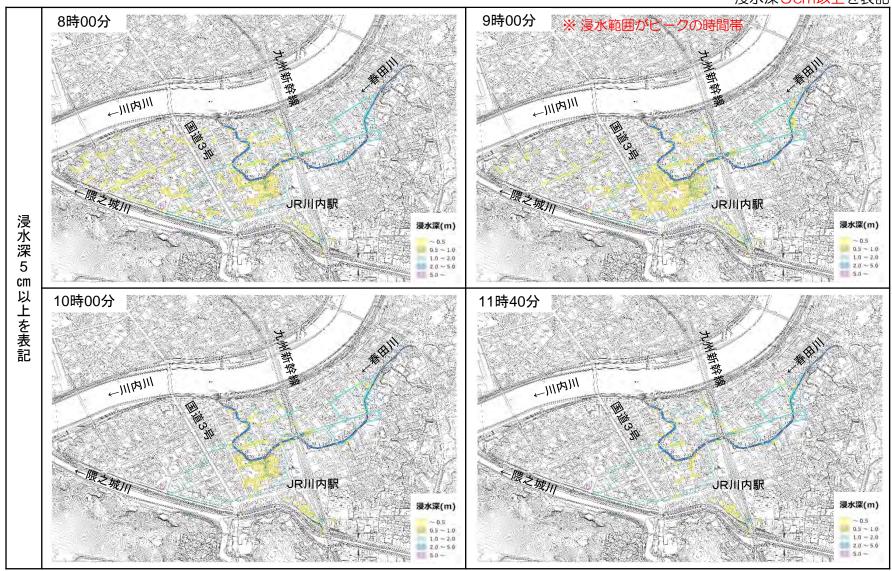
ケース1(7月10日の事象を再現)の結果【時系列浸水状況】

9時OO分頃が、浸水範囲、浸水位がピークの時間帯となっている。

浸水深5cm以上を表記

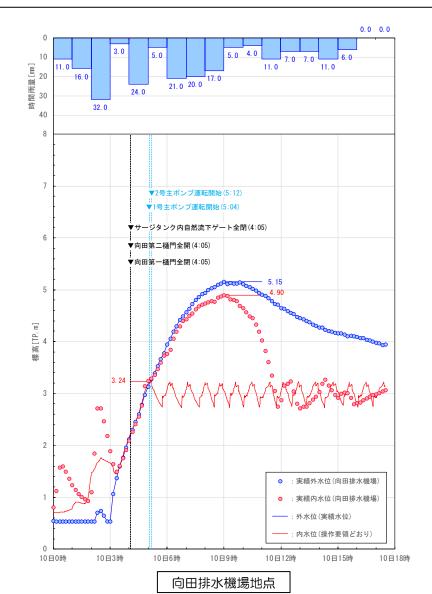
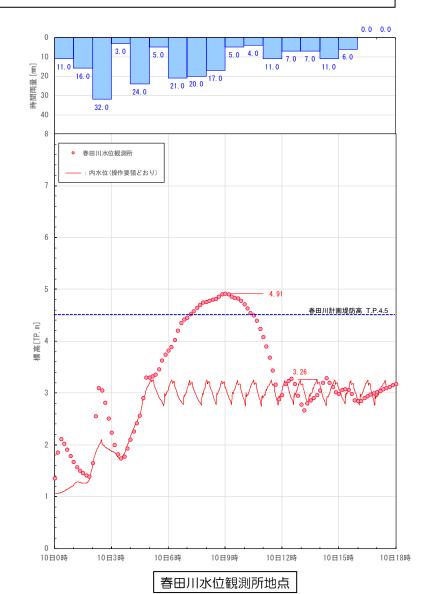
ケース2(操作要領どおりに運転できた場合)の結果【内水位】

操作要領どおりに運転できた場合、内水位(春田川の水位)は、標高3mを越える程度までしか上昇しない。

- ※ 主ポンプ運転開始以降は、内水位(春田川水位)がT.P.2.5m に低下したときに主ポンプ運転を停止し、その後、内水位が T.P.3.0mに達したときに主ポンプ運転を再開する。
 - → この操作を繰り返す。

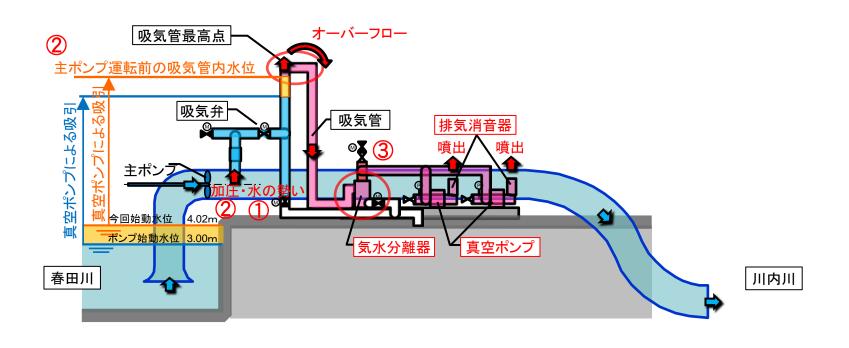
排水機場のポンプ設備の改良(必要となる対応策)

- ① 主ポンプ運転による吸気管への水の勢いによる吸気管管内水位の押し上げへの対策が必要。
- ② 加圧及び始動水位が高い状態での運転により、吸気管の最高点を超えやすくなった事への対策が必要。
- ③ 気水分離器の許容量を超えた水が真空ポンプに浸水・噴出した事への対策が必要。

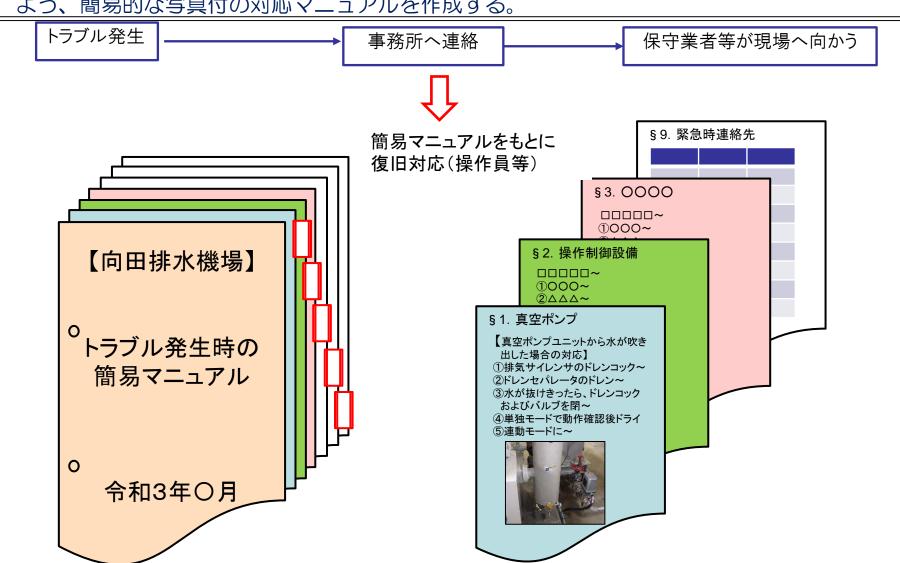
排水機場のポンプ設備の改良(ソフト対策)

- ○従前の取扱説明書は、資料が膨大かつ容易に判別できる内容となっていないため、保守業者が 現場に到着後、復旧対応を行っていた。
- 〇トラブル発生後、保守業者等が現場へ向かうまでの間、操作員等が復旧を試みることができるよう、簡易的な写真付の対応マニュアルを作成する。

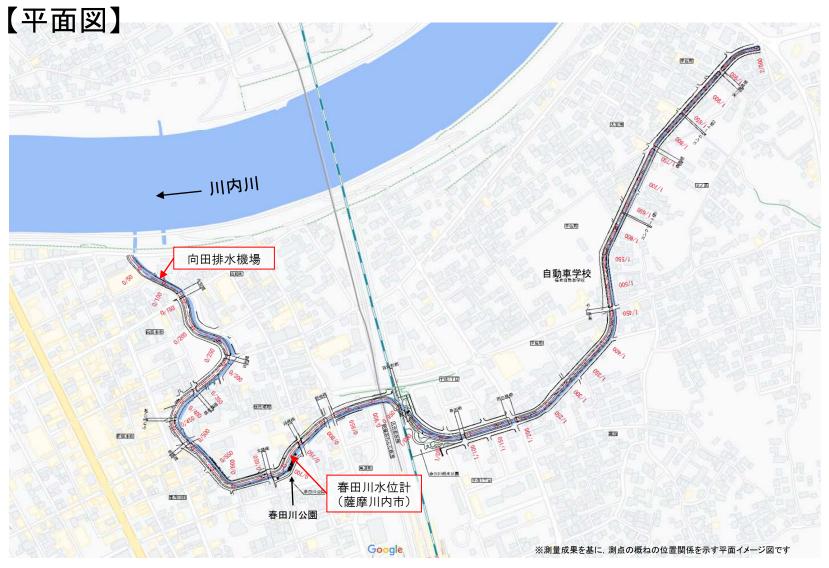
春田川の現況(護岸高)について

・春田川の浸水被害を受け、R3.9月に現況測量を実施

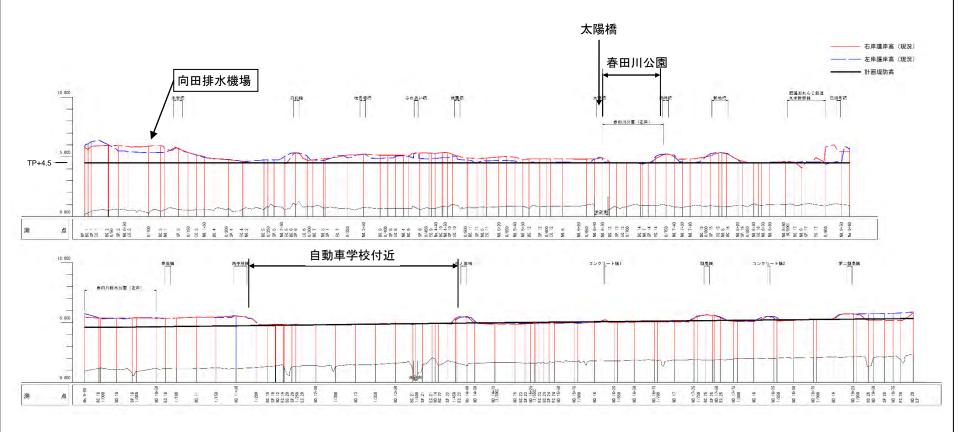
春田川の現況(護岸高)について

・護岸高は、概ね計画どおりに整備されている【縦断図】

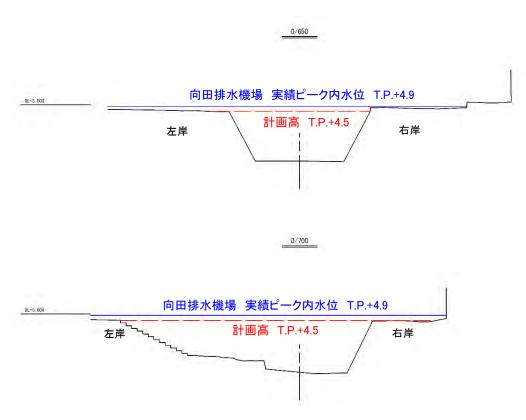
春田川の現況(護岸高)について

護岸高は、概ね計画どおりに整備されている。

※右岸左岸高さが違うところがあるが、宅地や道路など背後地の利用状況に合わせ 護岸を整備したもの。

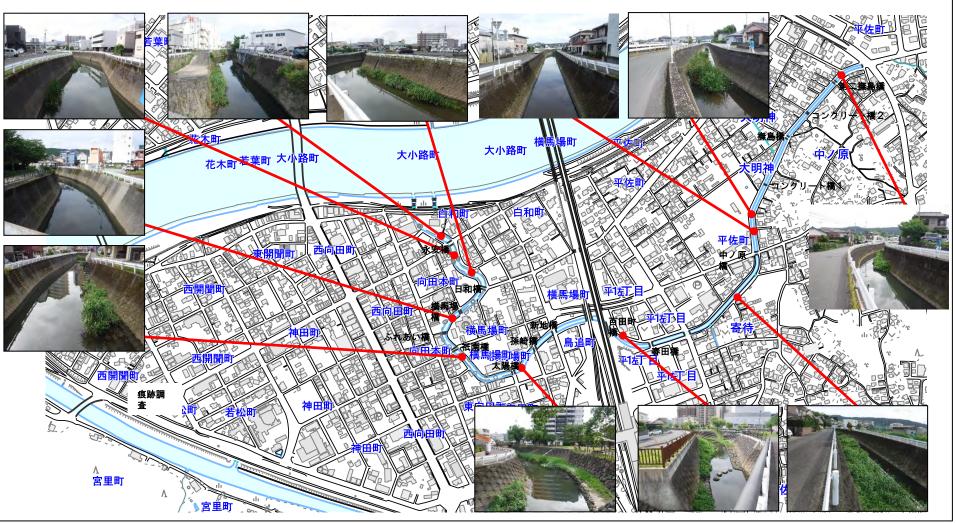
寄洲除去について

- 毎年、出水期までに河川点検を実施。
- ・河川断面を阻害する寄洲の堆積状況に応じて除去を行う。

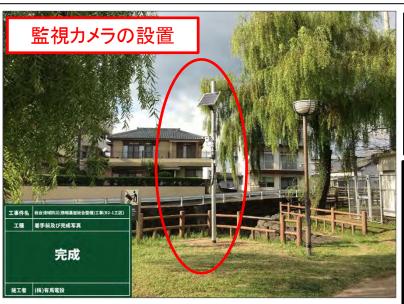
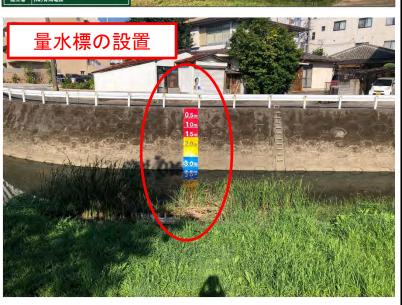
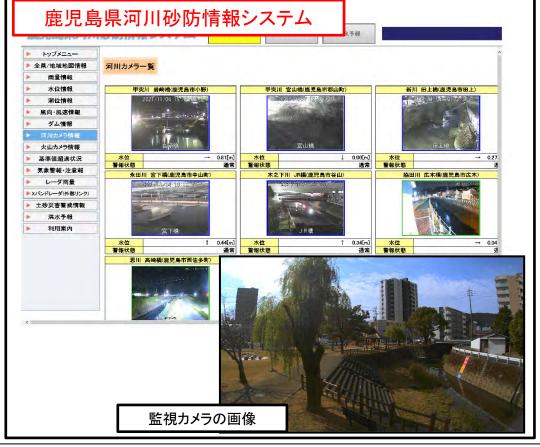
県河川砂防情報システムによる河川情報の提供(監視カメラ・量水標の設置)

- ・河川監視カメラ・量水標を設置済み
- ・カメラで見れる春田川の画像については、地域の方・防災関係者など、誰でも見れるように、令和4年の出水期までに県のシステムで公開予定。(スマホでも閲覧可)
