<第3回 川内地区・平佐西地区の浸水被害に関する検討会>

調査報告書

令和3年12月26日

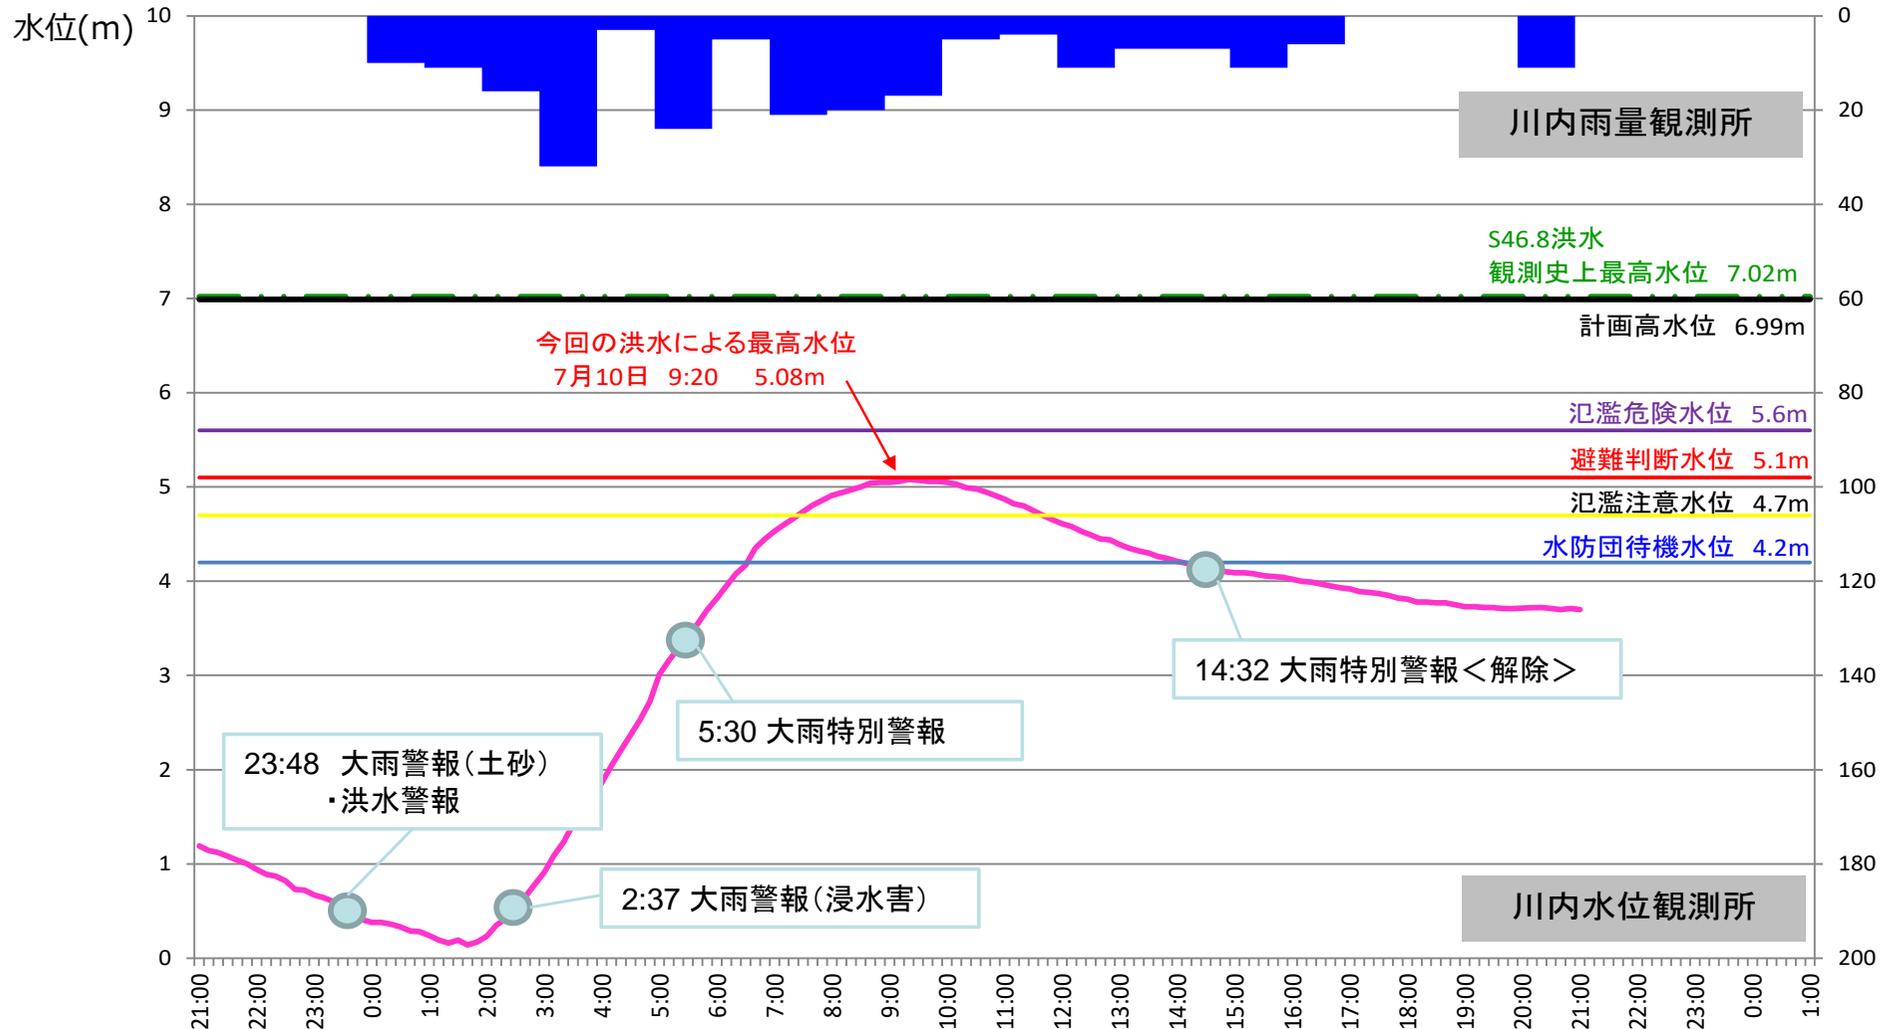
- 薩摩川内市には7月9日23時48分に大雨(土砂災害)・洪水警報、10日2時37分に大雨警報(浸水害)、5時30分には大雨特別警報が次々と発表された。
- 川内川の川内水位観測所において、避難判断水位(5.1m)に迫る5.08mの水位を記録した。

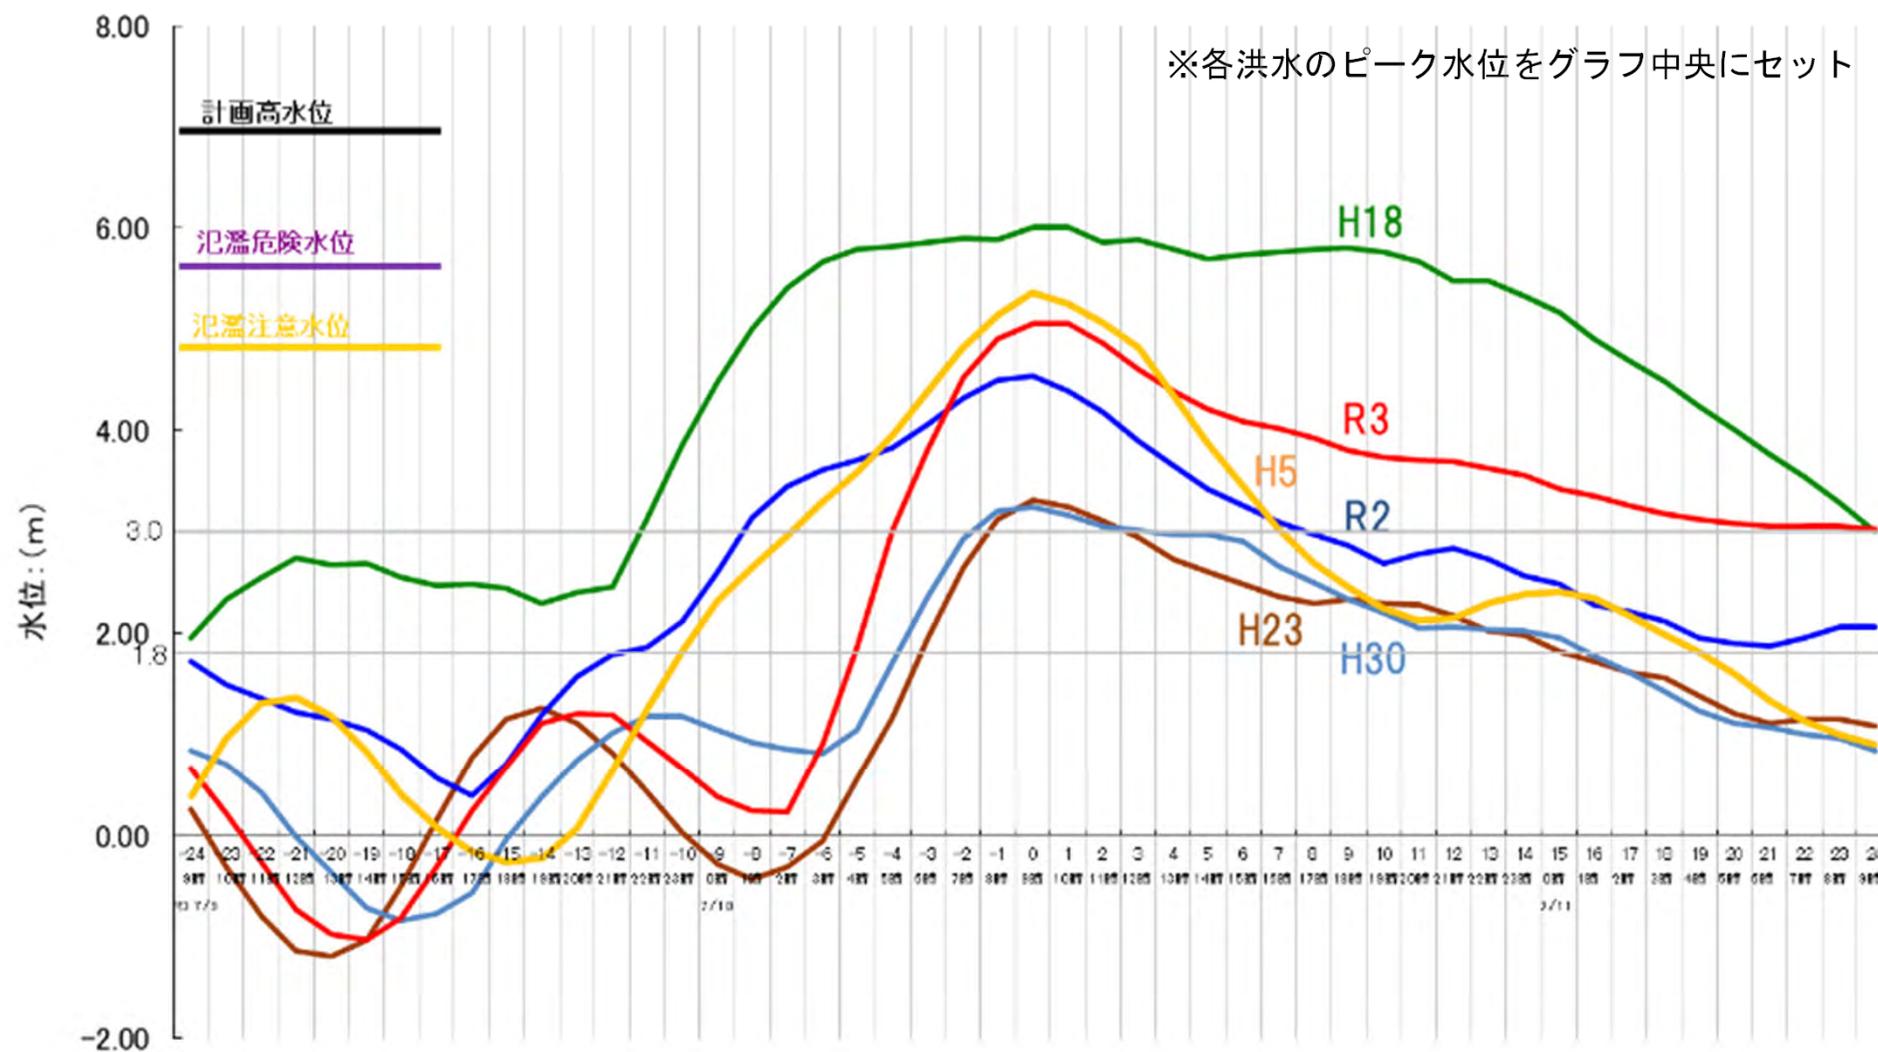
川内水位観測所 (右岸12k100)

- 今回の出水は、戦後最大の洪水被害をもたらしたH18年7月洪水や薩摩川内市で浸水被害のあったH5年等の近年の出水と比較して、水位上昇が急激であった。
- 特に、大潮の満潮とも重なり、10日2時くらいから6時くらいにかけて急激な上昇となり一気に最高水位(5.08 m)まで到達した。

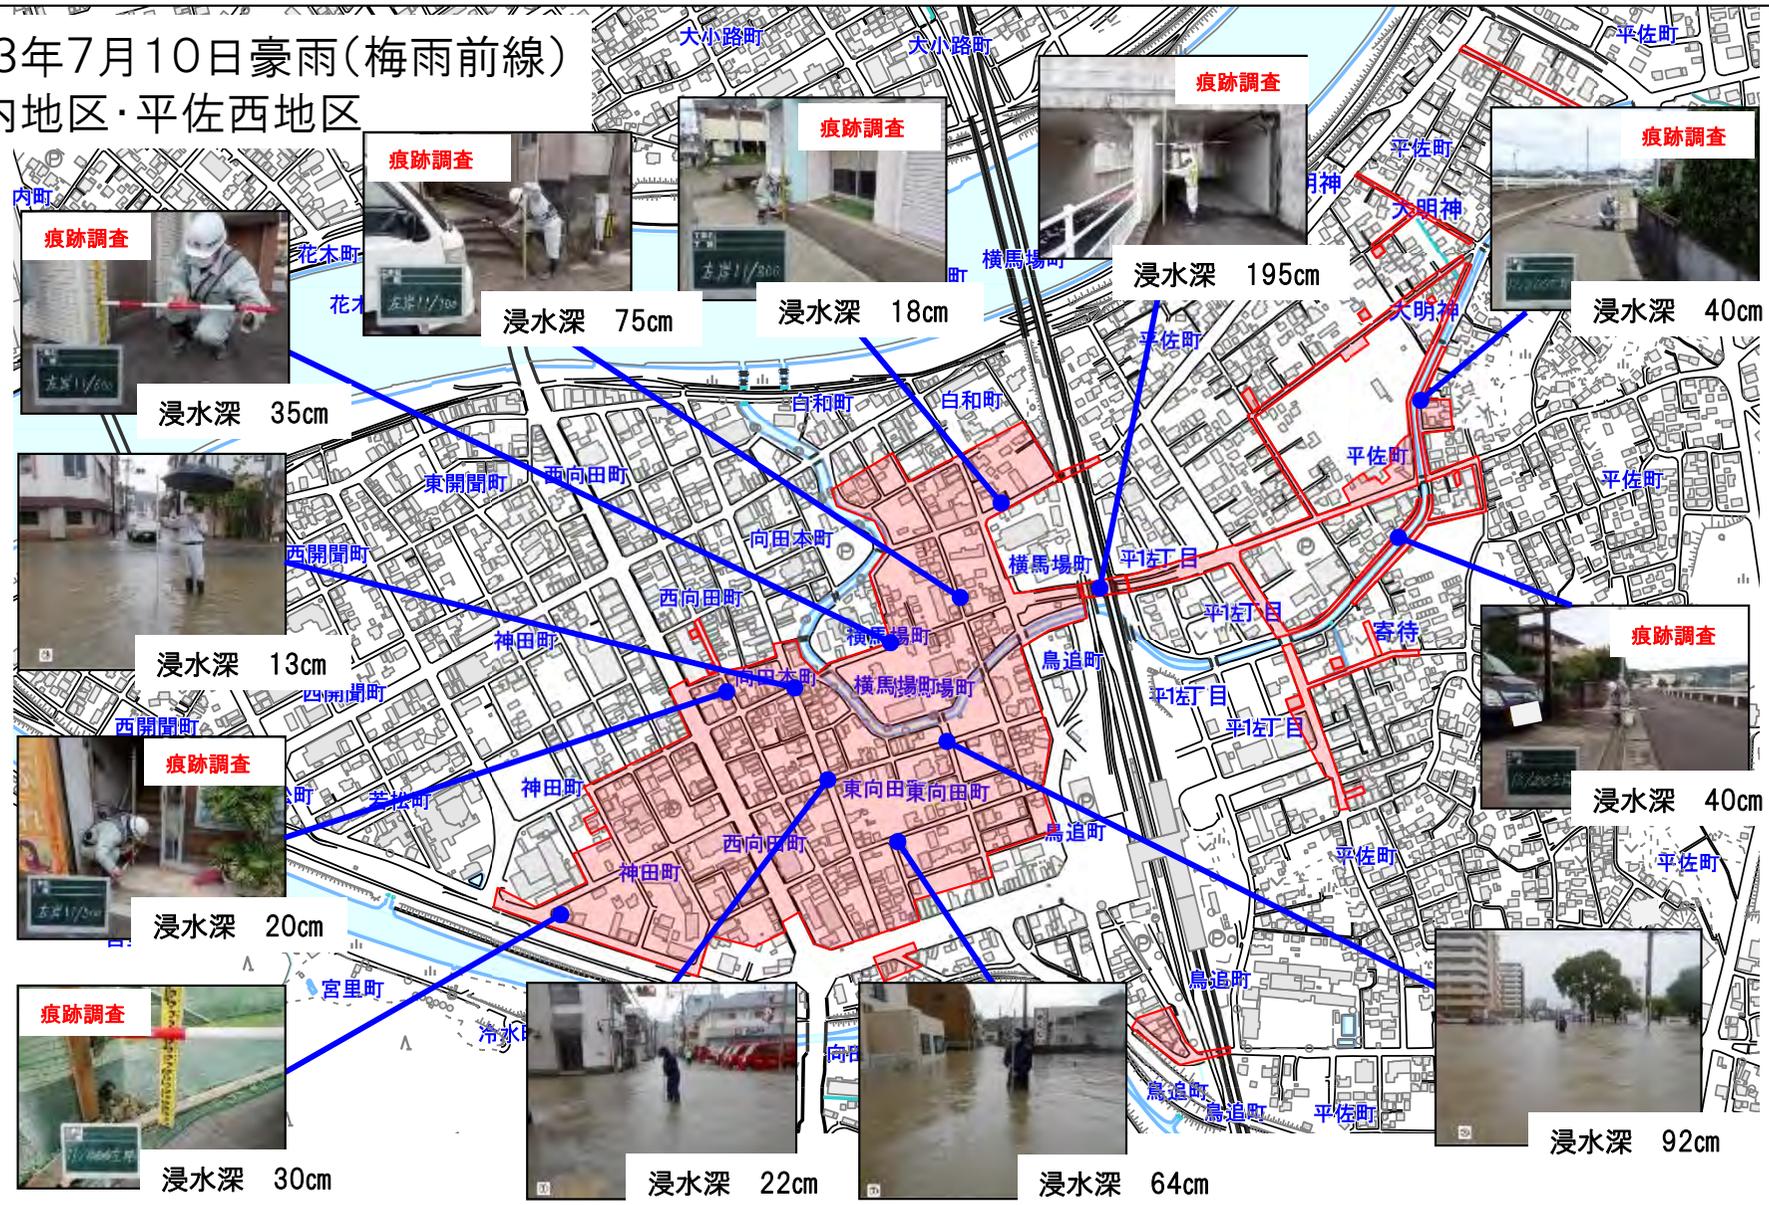
令和3年7月10日豪雨(梅雨前線)
 川内地区・平佐西地区

○川内地区及び平佐西地区において下図に赤着色しているとおり、約24haが浸水した。
 ○住宅等被害は、住家の床上浸水戸数3棟、床下浸水戸数45棟、非住家の浸水戸数94棟、合計戸数142棟であり、浸水深さは最大で92cmであった。(薩摩川内市調べ)

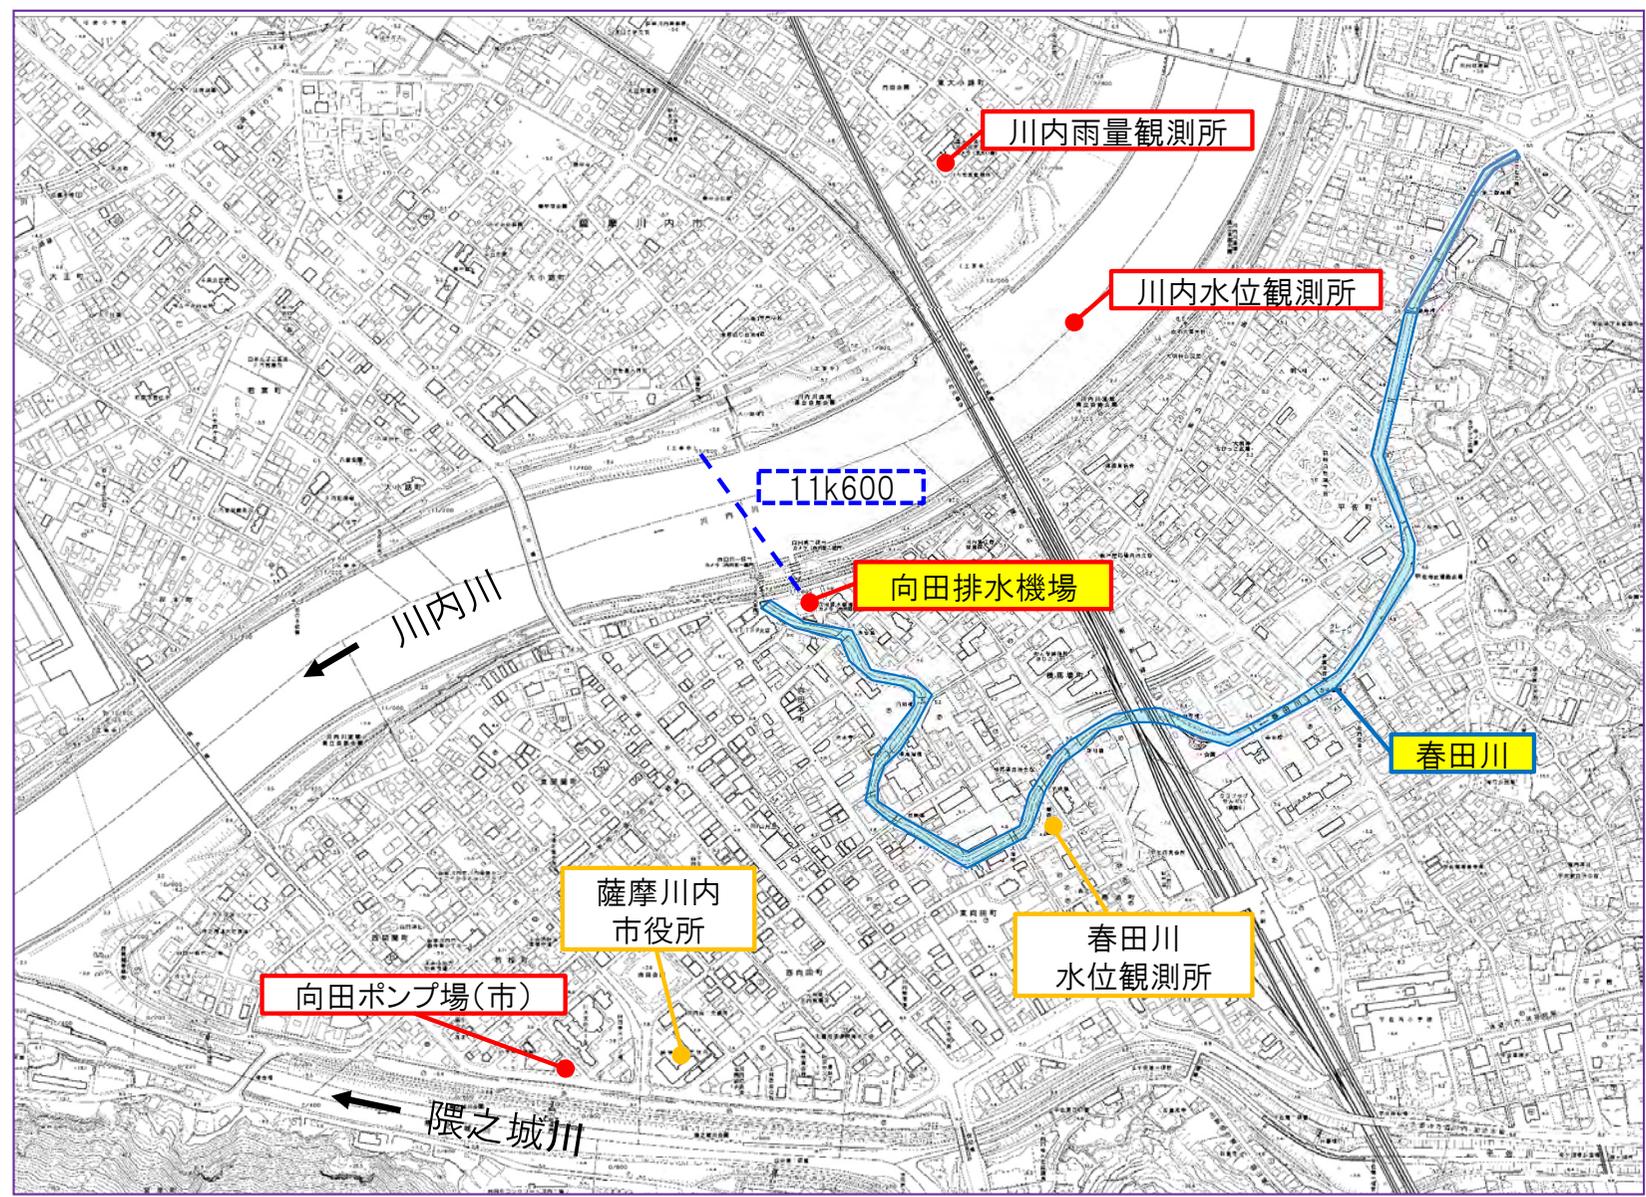
○薩摩川内市街部である川内川11k600左岸に流れ込んでいるのが支川春田川であり、川内川との合流部に設置されているのが向田排水機場である。雨量・水位観測所については、図示のとおりである。

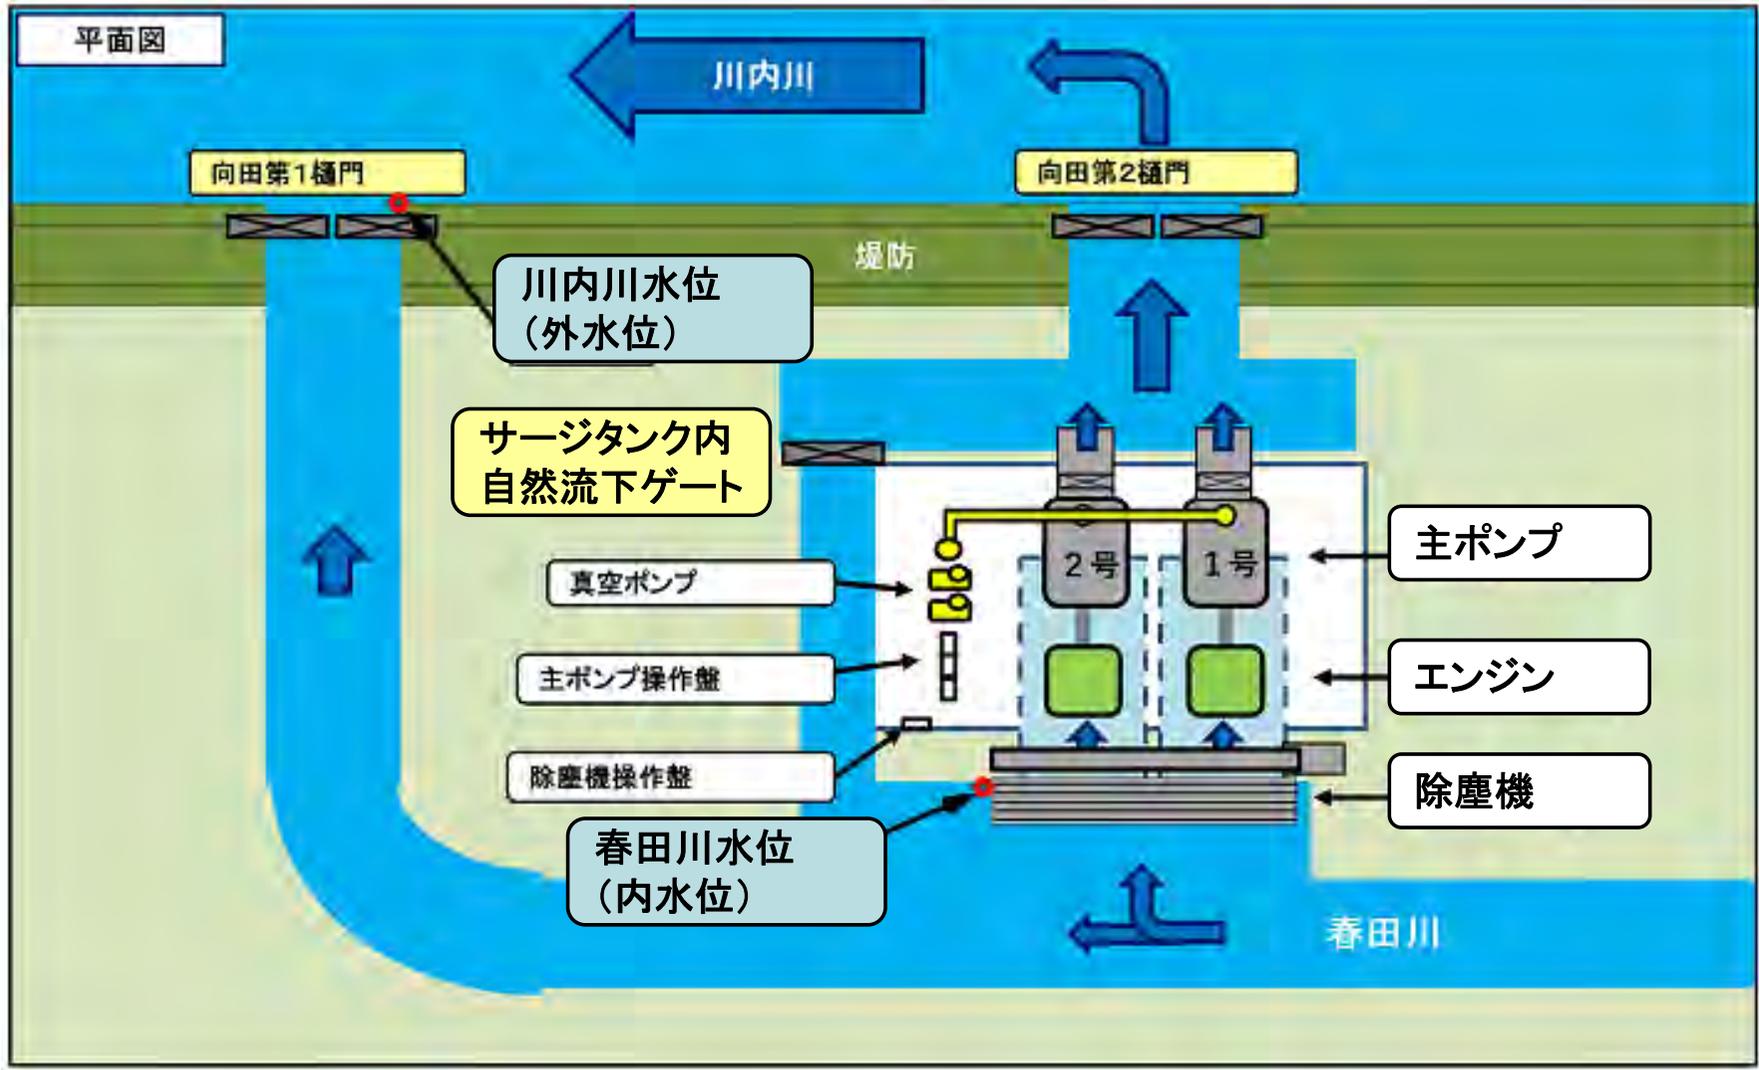
- 春田川は平常時は、向田第1樋門及び向田第2樋門から川内川に流れ込んでいる。（向田第2樋門は塵芥の流入防止のため全閉していることがある。）
- 洪水時は、向田第1樋門、向田第2樋門及びサージタンク内自然流下ゲートを閉じ、川内川の水が逆流することを防止する。これにより、春田川の水が川内川へ排出できなくなるので、向田第2樋門を開けて春田川の水を川内川へ強制的に排出する施設が向田排水機場となる。

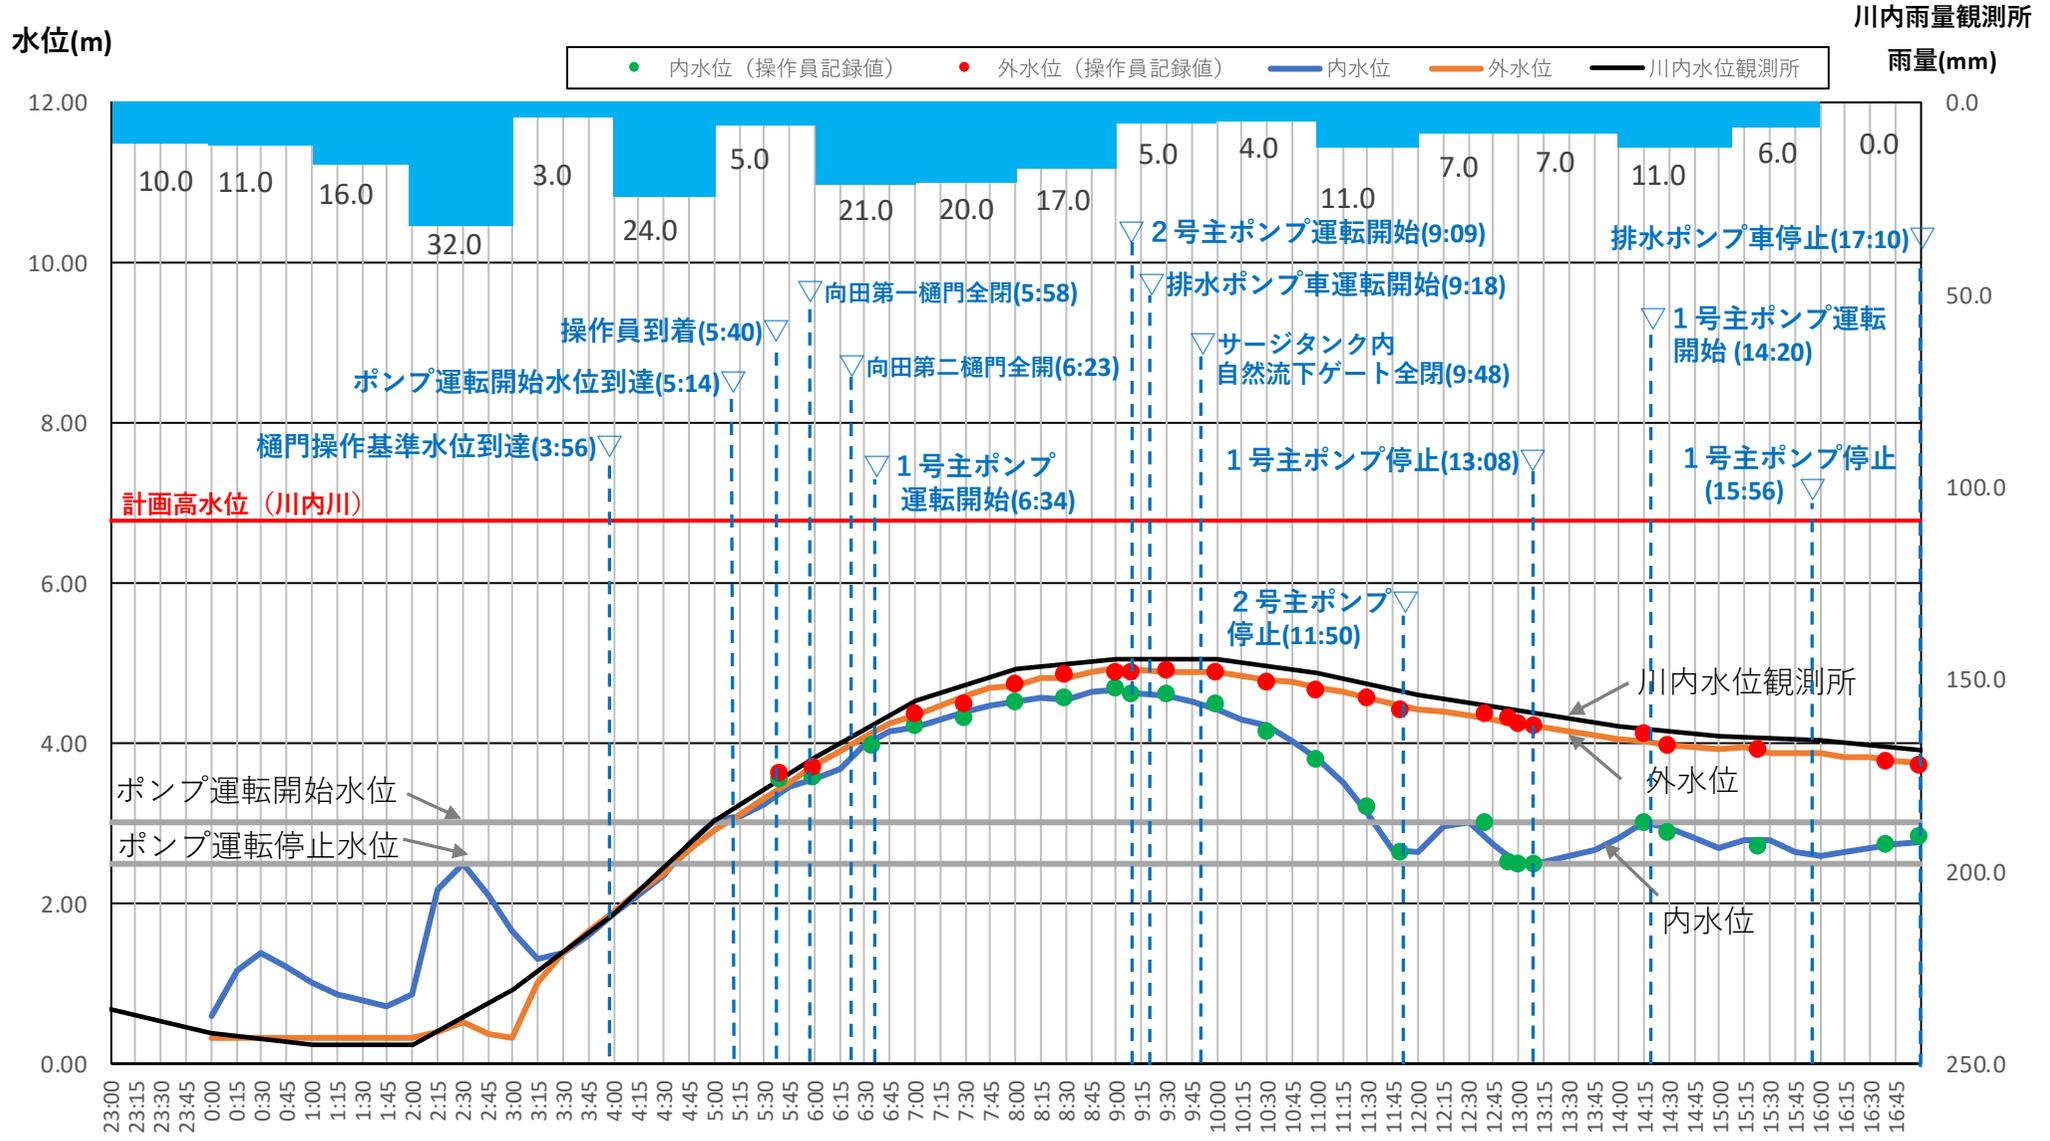
<令和3年7月10日の樋門及びポンプ稼働状況、雨量、水位>

○7月10日の向田排水機場操作状況や雨量、水位をグラフに示している。
 ○排水機場地点における春田川水位、川内川水位ともに9時頃がピークとなっている。

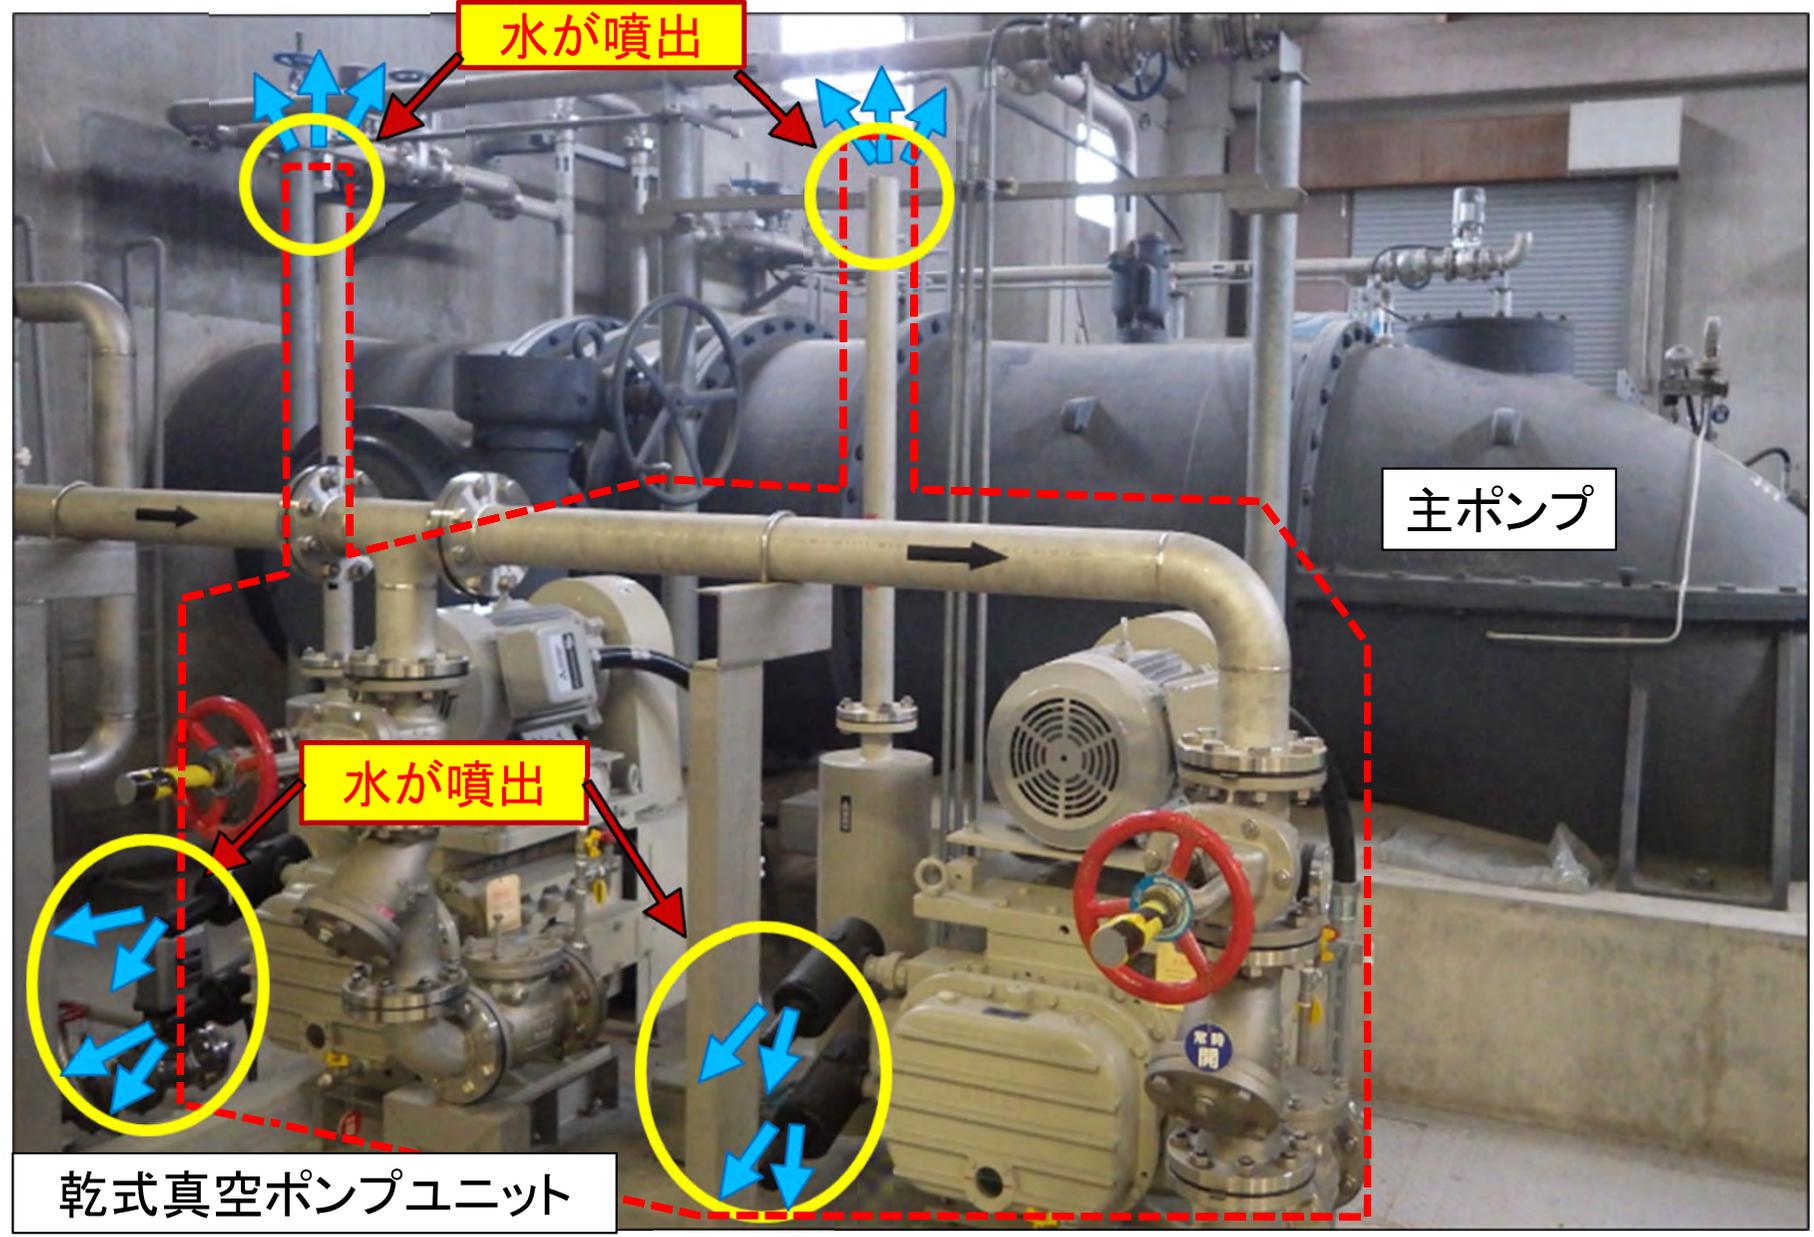
○トラブルの事象は、1号主ポンプを起動した直後、吸い上げた水が真空ポンプ内に流入し、吸気口及び排気口より水が噴出した。

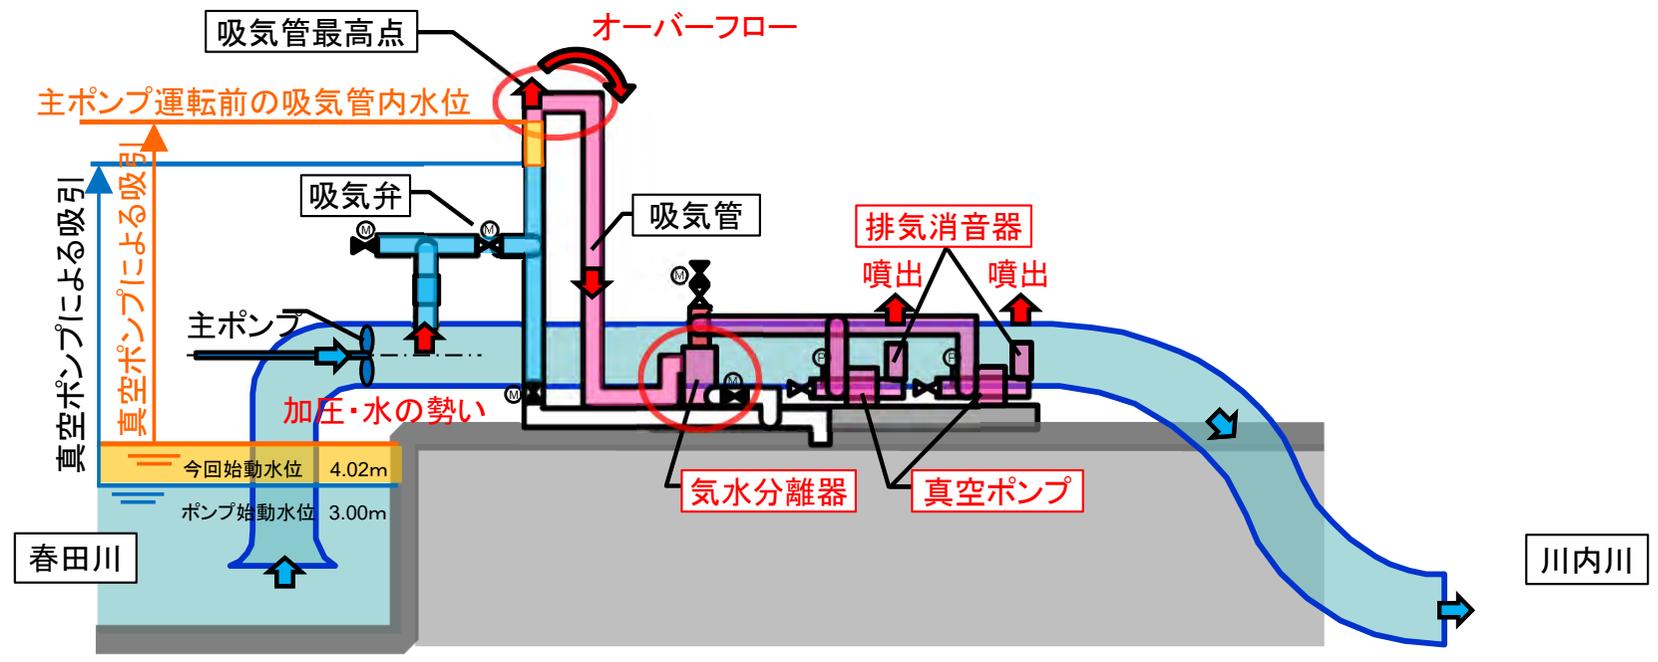
- 河川水位が上昇した状態で、真空ポンプを稼働し水を吸い上げたことから吸気管内の水位も高くなった。
- その状態で1号主ポンプ稼働したことにより、吸気管への加圧と水の勢いが吸気弁を閉じる前に吸気管内の水を押し上げ、吸気管最高点を超えた。
- その水が気水分離器に入り、さらに真空ポンプまで達したため水が噴出した。
- 水噴出後、真空ポンプ内の水抜き作業を行い、再稼働に向け安全性の確認が出来るまでの間、2号主ポンプの稼働を見合わせた。

※2台の主ポンプは同じ真空ポンプにつながっている

- 改良1【満水検知器】の大型化により吸気管に伝わる圧力や管内水面の激しい揺れを分散
- 改良2【空気作動弁】の追加設置により吸気管内に流入する水を確実に遮断
- 改良3【気水分離タンク】を大容量化し、水位検知により、水を自動排出

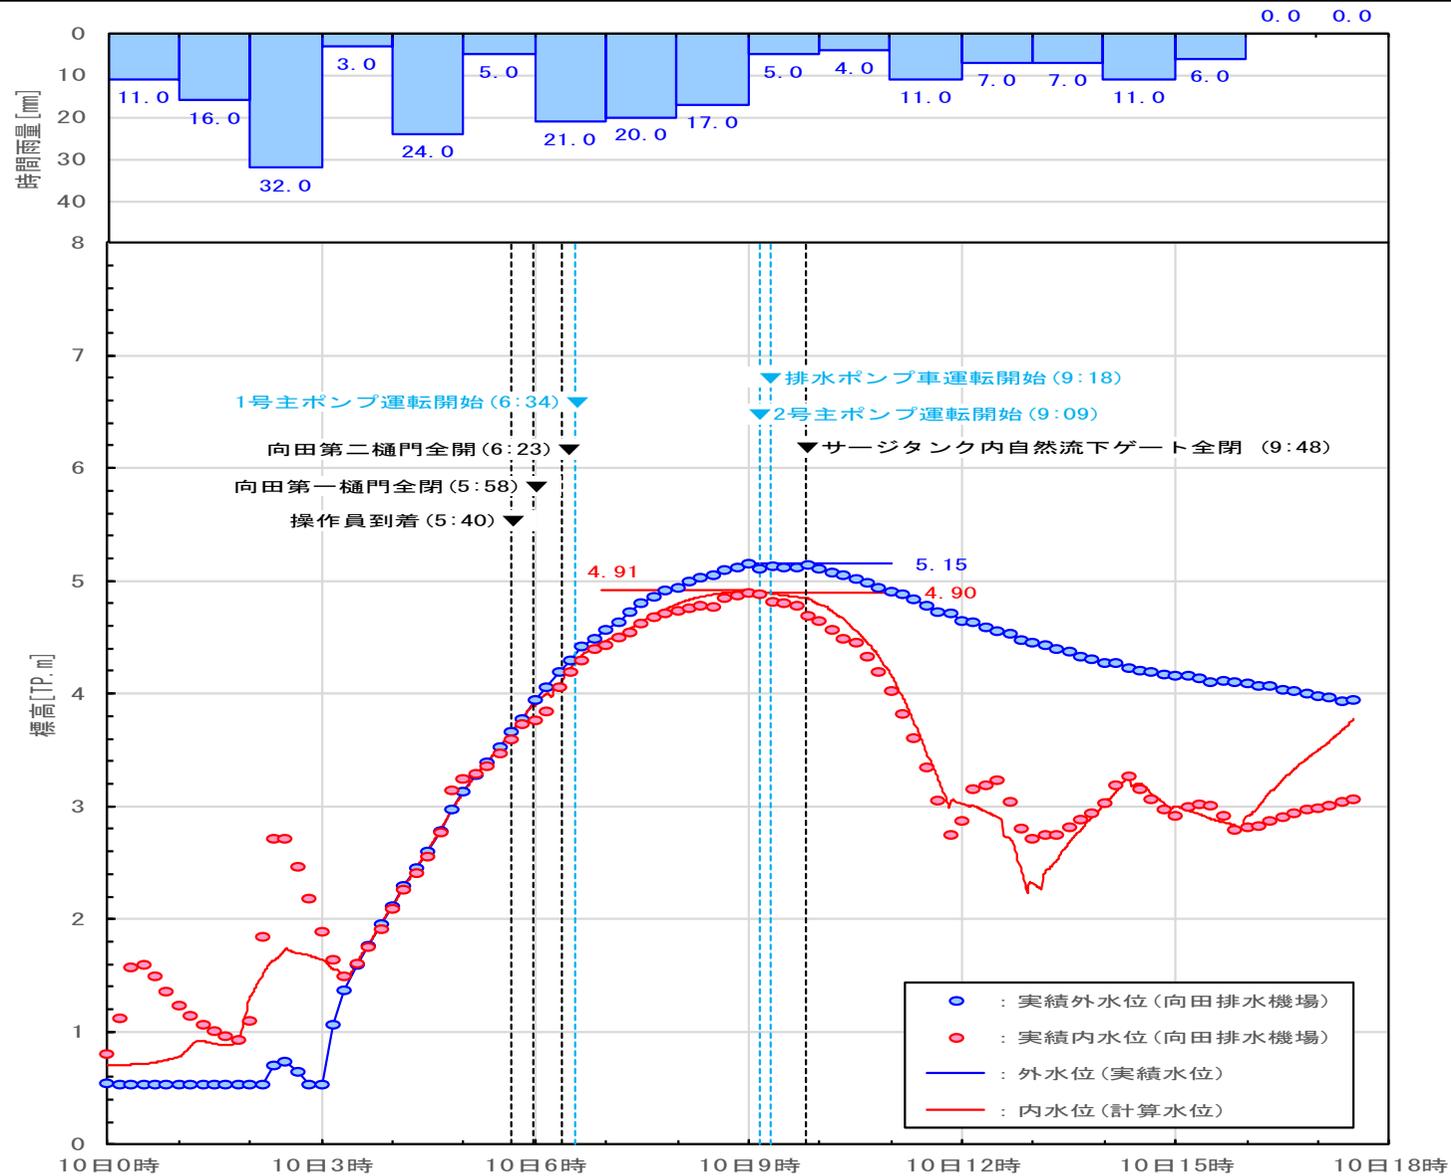
向田排水機場地点

ケース1(7月10日の事象を再現)の結果【内水位】

春田川の水位である実績内水位(赤の丸)を計算水位(赤の実線)が精度よくトレースしており再現できている。

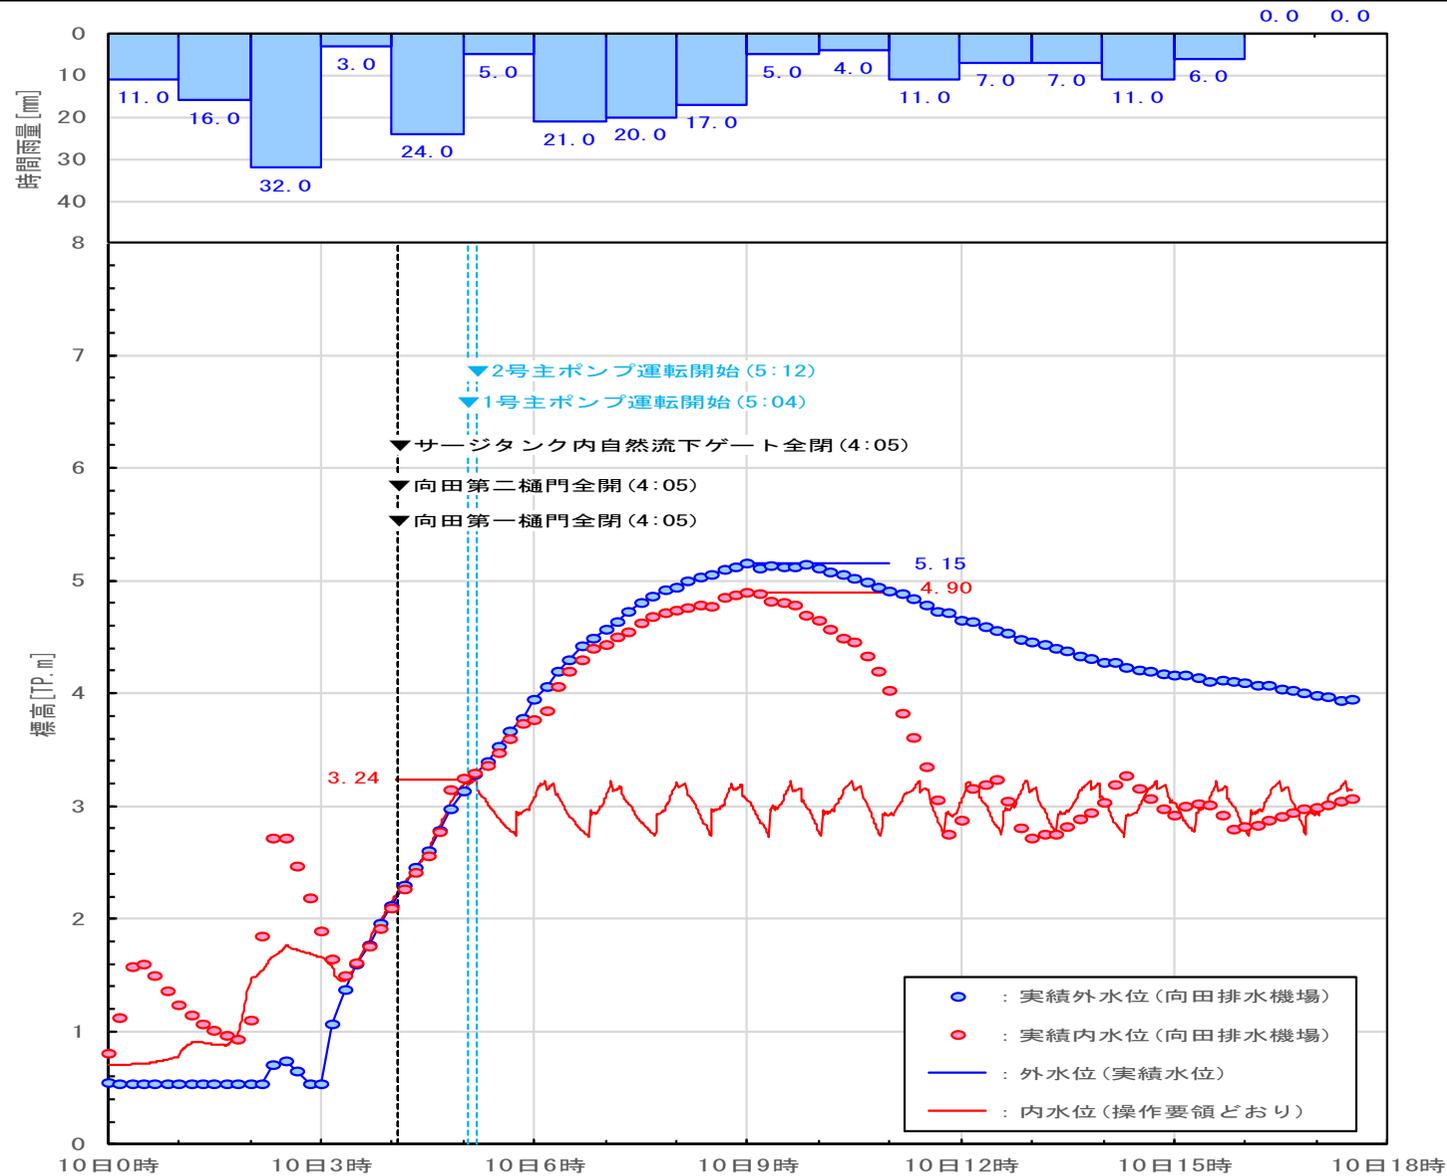
向田排水機場地点

ケース2(操作要領どおりに運転できた場合)の結果【内水位】

操作要領どおりに運転できた場合、内水位(春田川の水位)は、標高3mを越える程度までしか上昇しない。

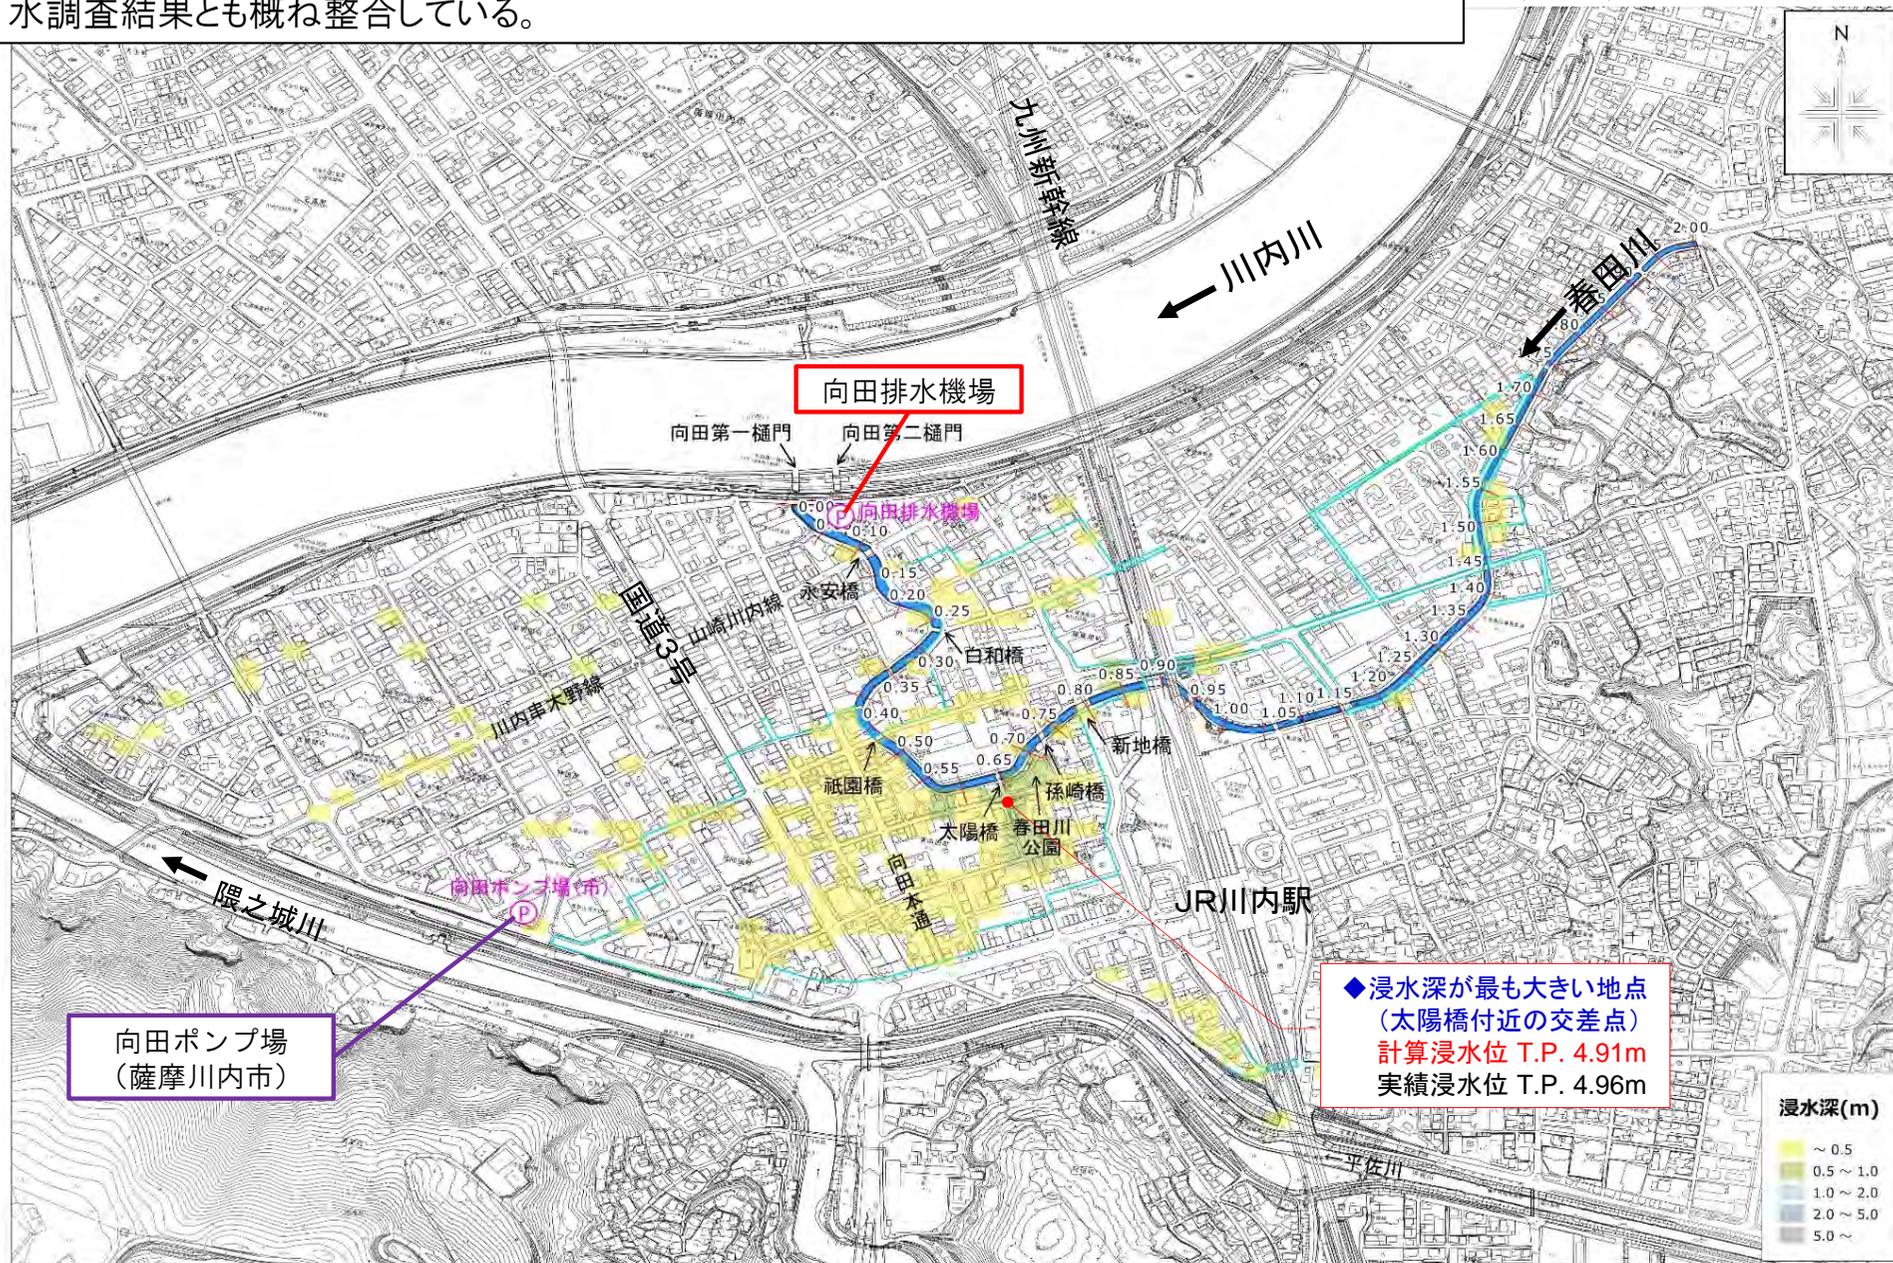
ケース1(7月10日の事象を再現)の結果【浸水位が最大となった時間帯:9時】

太陽橋付近の交差点で浸水位が最大となった9時頃では、T.P.4.91mとなり、現地における浸水調査結果とも概ね整合している。

浸水深5cm以上を表記
