<第3回 川内地区・平佐西地区の浸水被害に関する検討会>

調査報告書

令和3年12月26日

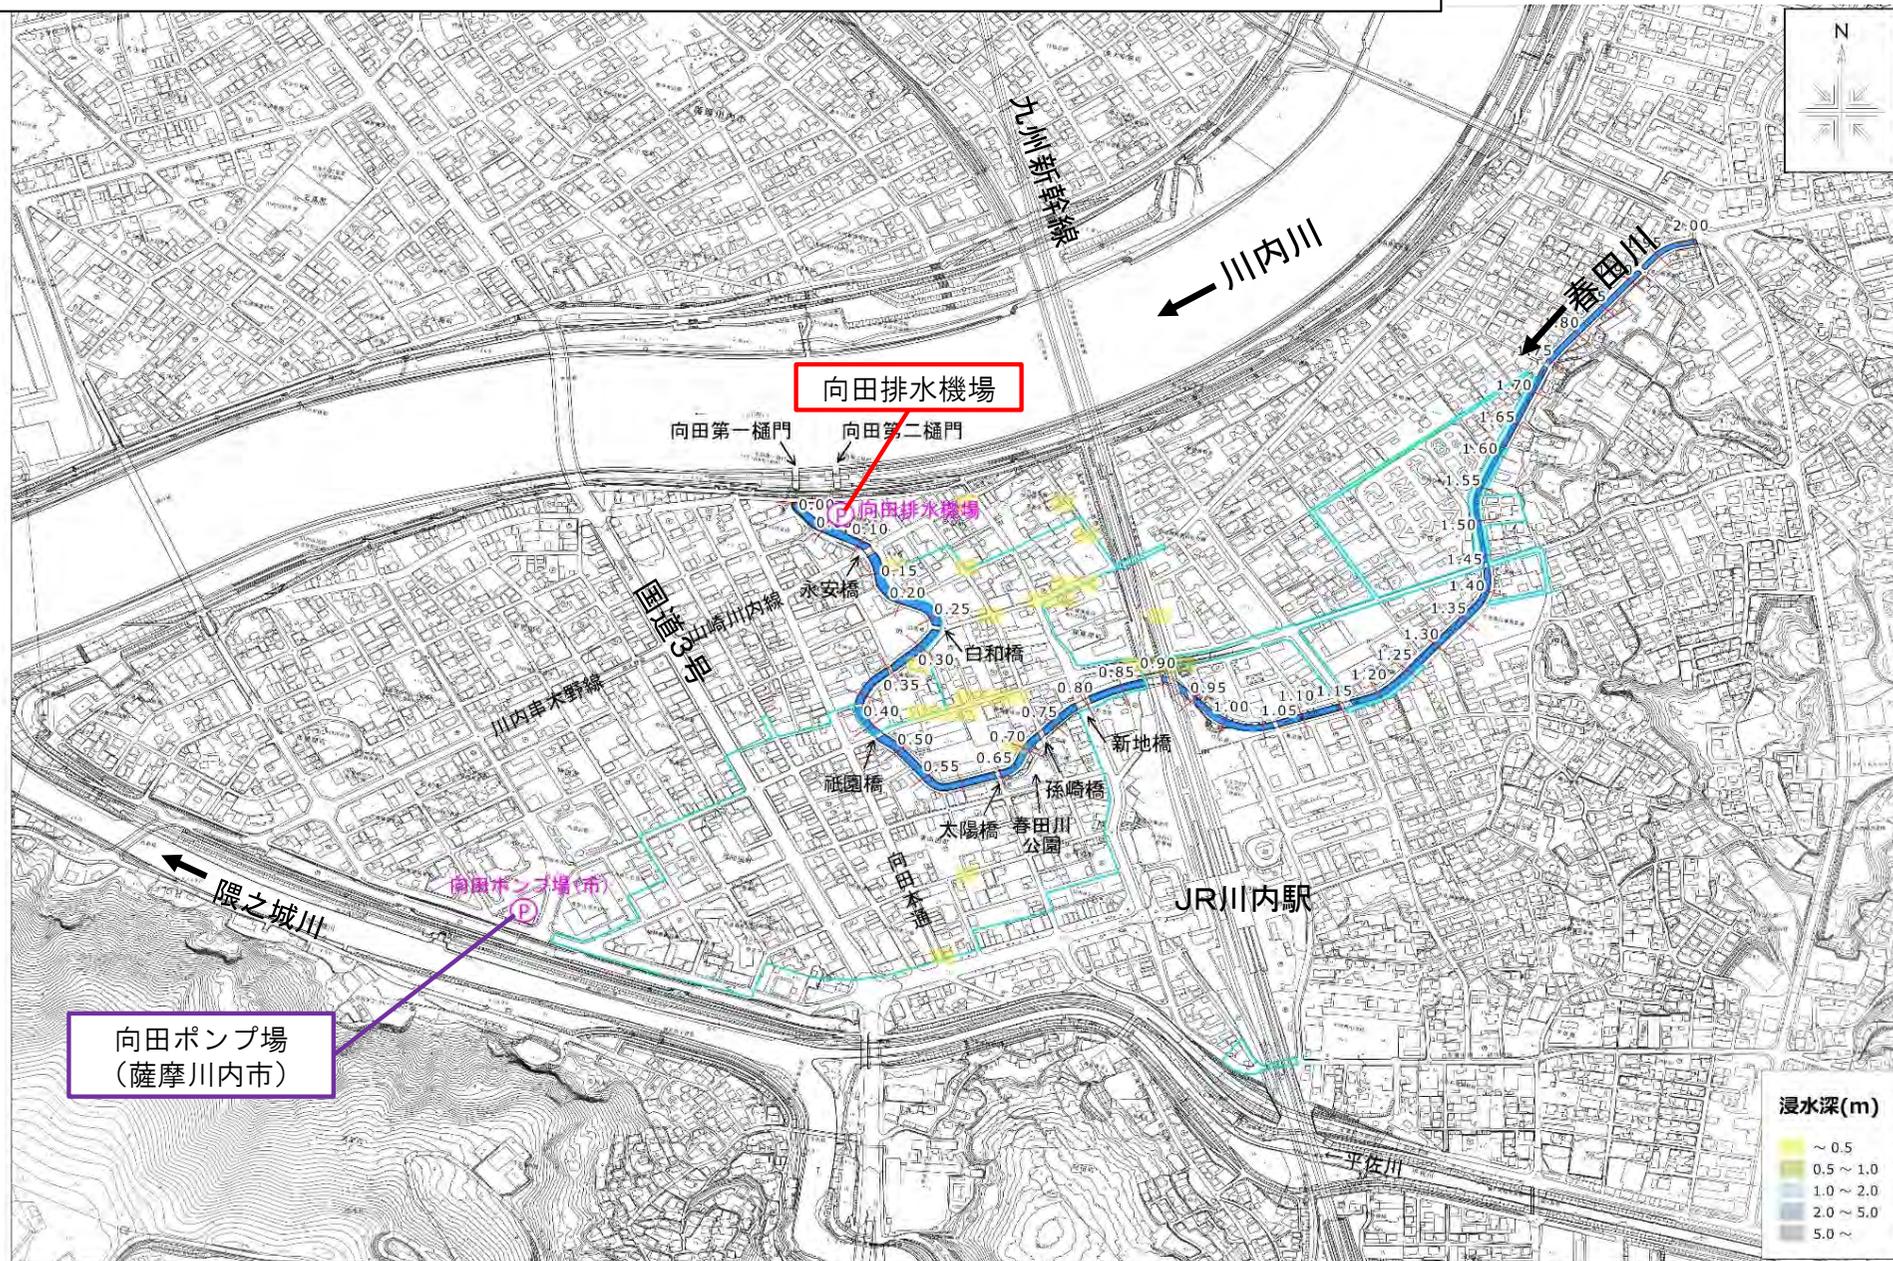
ケース2(操作要領どおりに運転できた場合)の結果

操作要領どおりに運転できた場合、**浸水被害は大幅に解消**される結果となっている。

浸水深5cm以上を表記
