現場紹介・工事進捗状況

● 台座コンクリート型枠設置 (増設1・2号)

● 台座工(水中コンクリート打設)

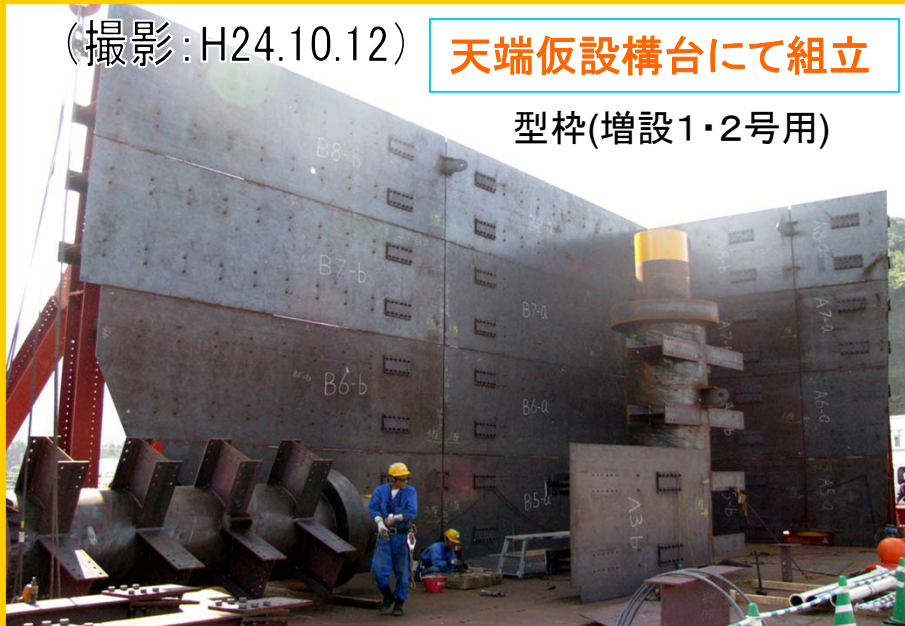
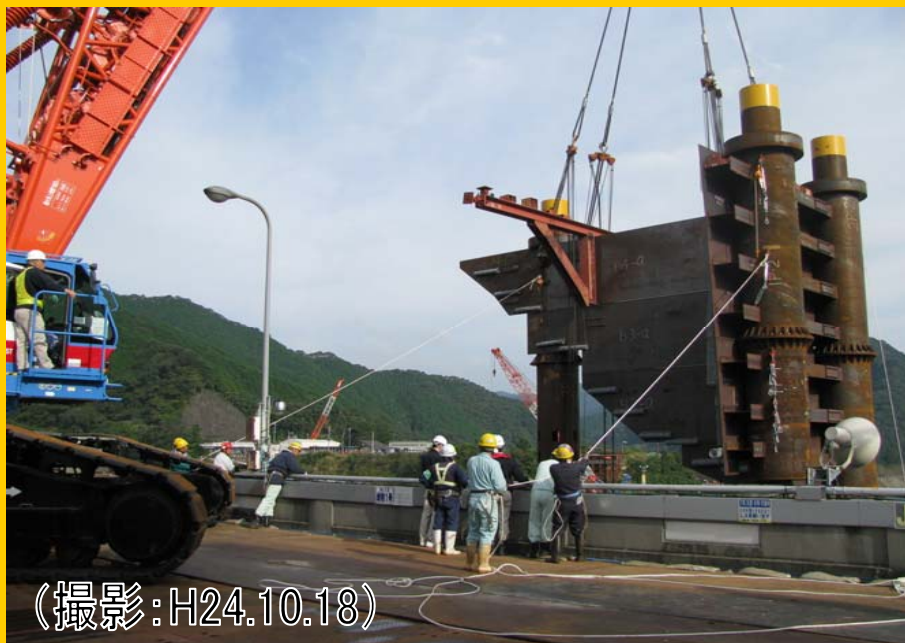
(撮影:H24.10.12)

天端仮設構台にて組立

型枠(増設1・2号用)

発電1号に続いて増設側でも10月中旬から11月上旬にかけて、台座コンクリート用のパネル型枠の組立・設置を行いました。

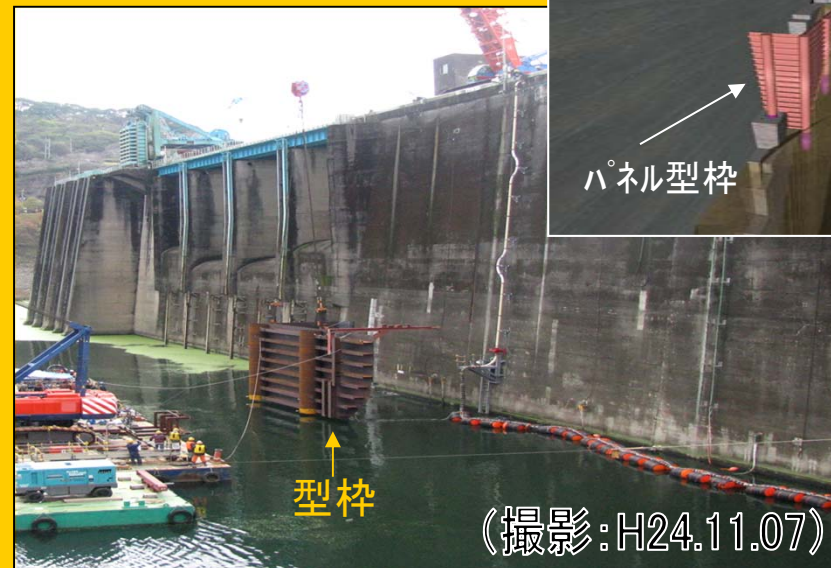
(型枠設置イメージ)

パネル型枠

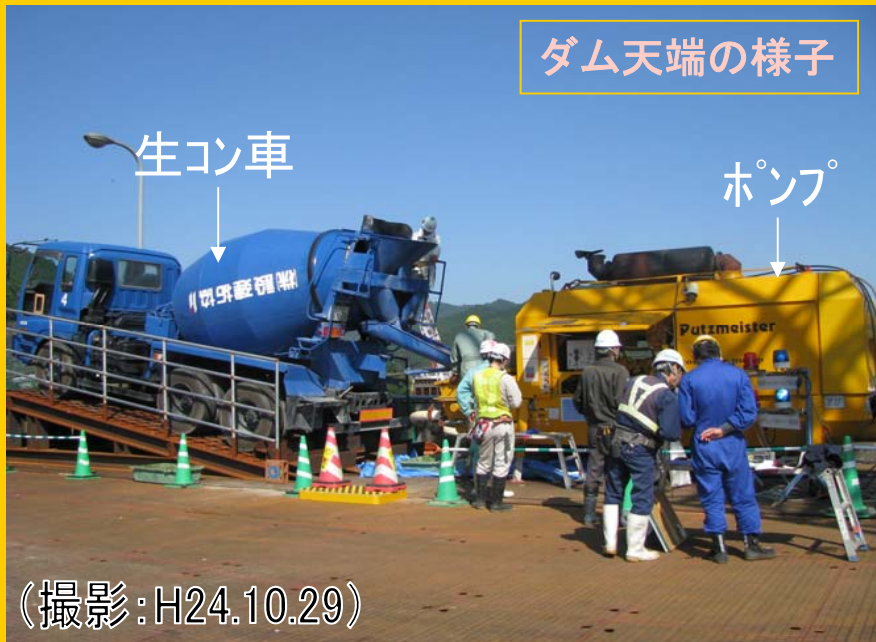
(撮影: H24.10.29)

ダム天端の様子

ダム天端に設置されたポンプを利用し、配管を通じて湖底の型枠内へとコンクリートを運びます。

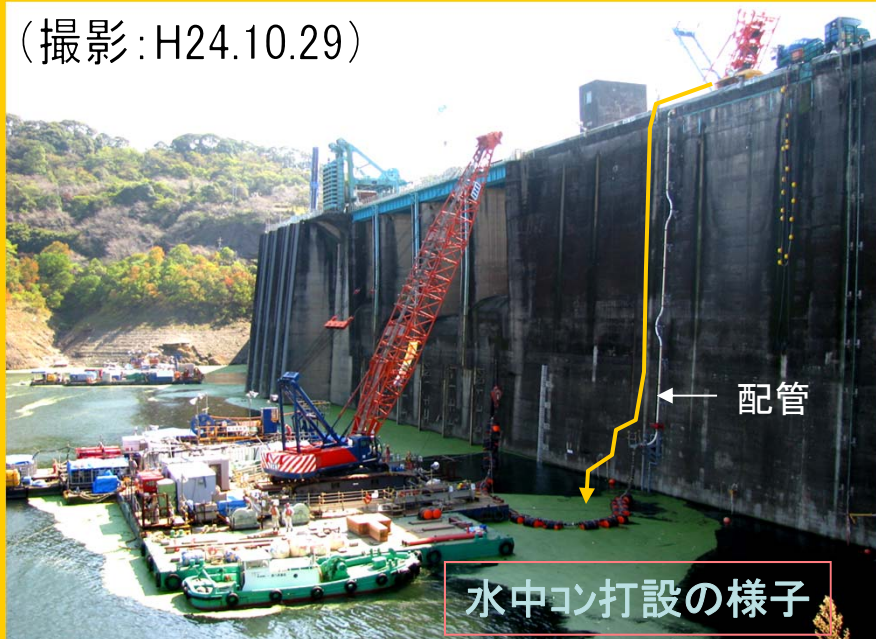
(撮影: H24.10.29)

水中コン打設の様子

増設1・2号の型枠設置に伴い、水中用の特殊なコンクリートを使って型枠内へ水中打設を順次行っています。

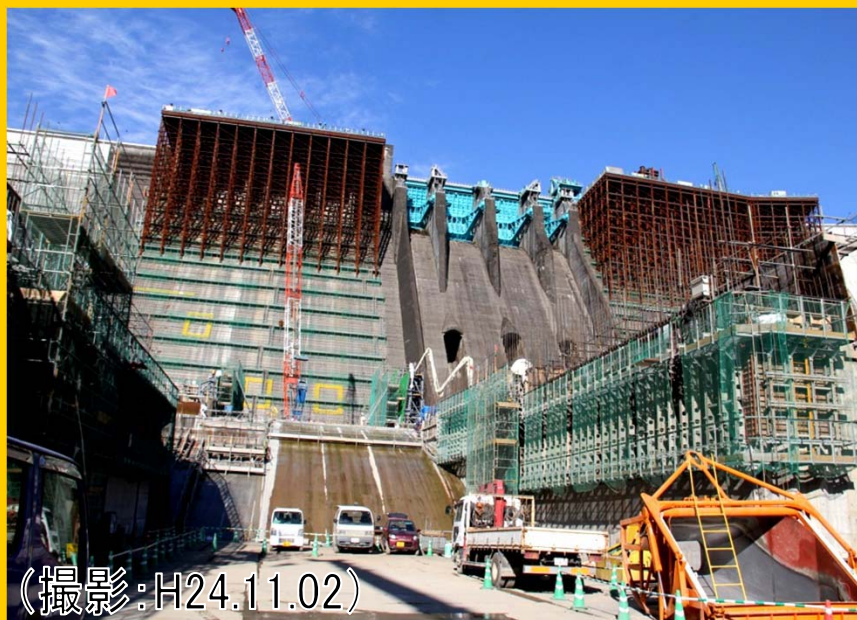
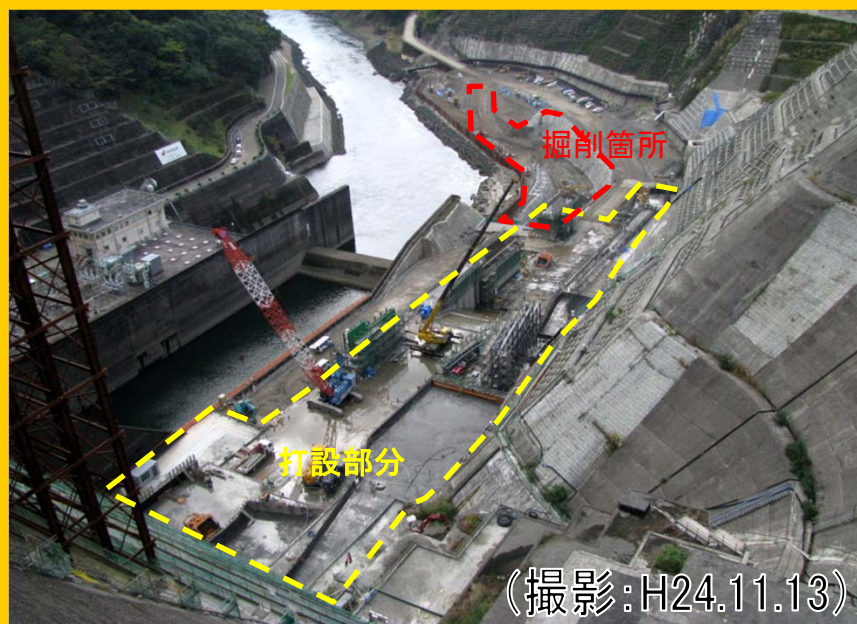
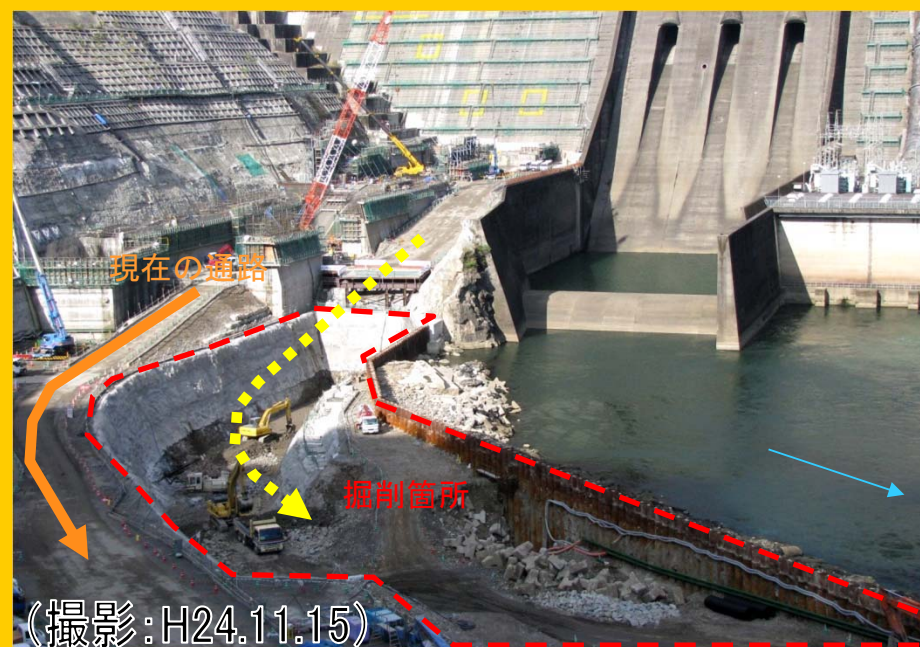
増設減勢工

現在、減勢工ではコンクリート打設を行いながら一部で掘削も行っています。

今後、現在掘削している箇所に仮栈橋を造り、通路の切り替えを行います。
