現場紹介・工事進捗状況

仮締切設置

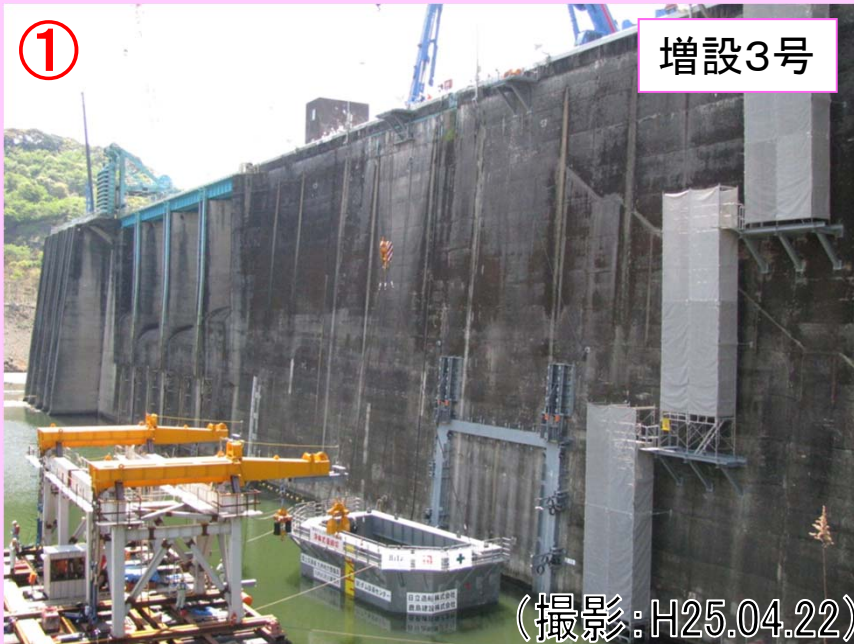
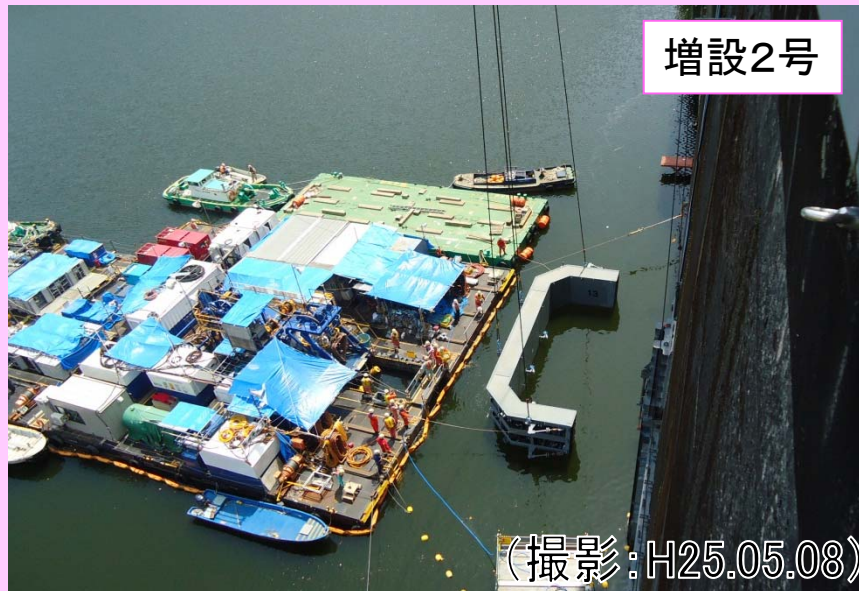
上流側では、穴あけの貫通時に水の進入を防ぐ仮締切の設置を行いました。

今年度は、増設放流管2本と付替発電管1本(計3本)の穴あけを行うので、仮締切もその箇所を設置しています。

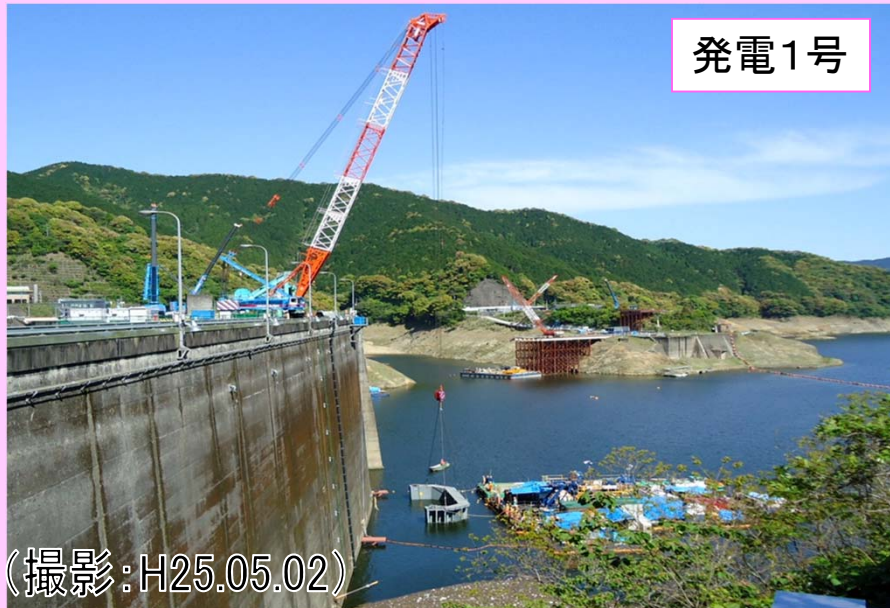
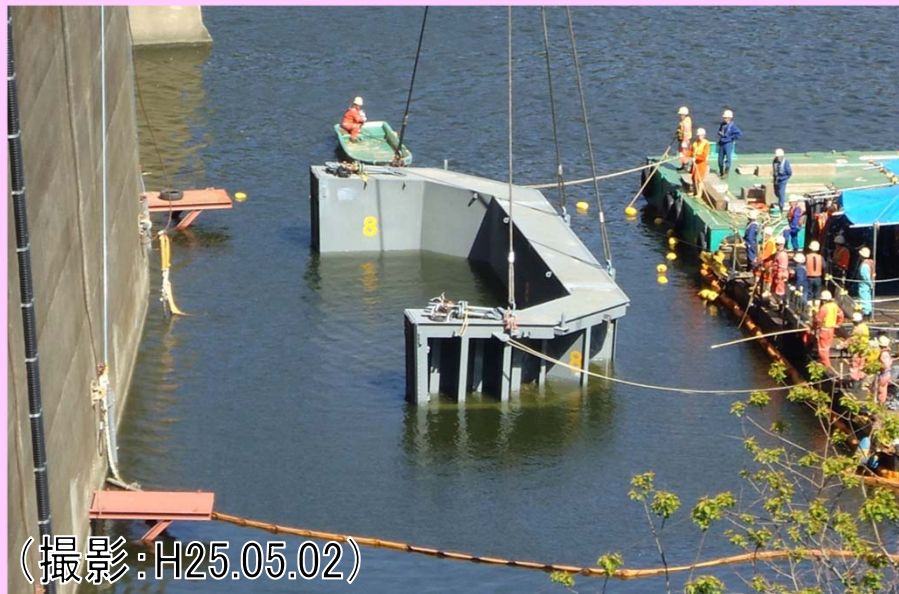
● 仮締切設置(水中作業)

仮締切を設置する際の水中作業は、全て潜水士が行っており、クレーンで吊った仮締切の設置場所への誘導、設置後の器具を使っての固定などを行っています。

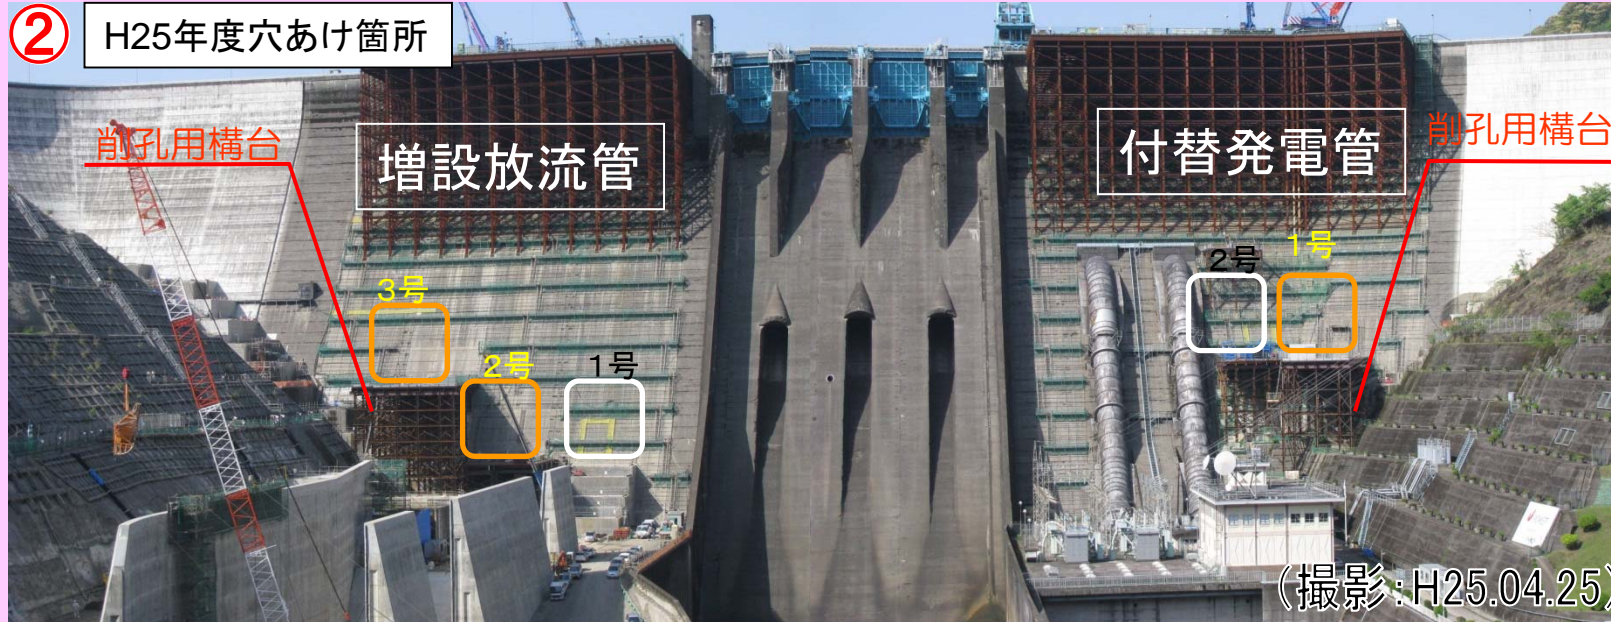
● 堤体削孔

5月18日よりダム堤体の穴あけ作業を開始しました。

写真の黄色枠箇所にて穴あけを行っています。

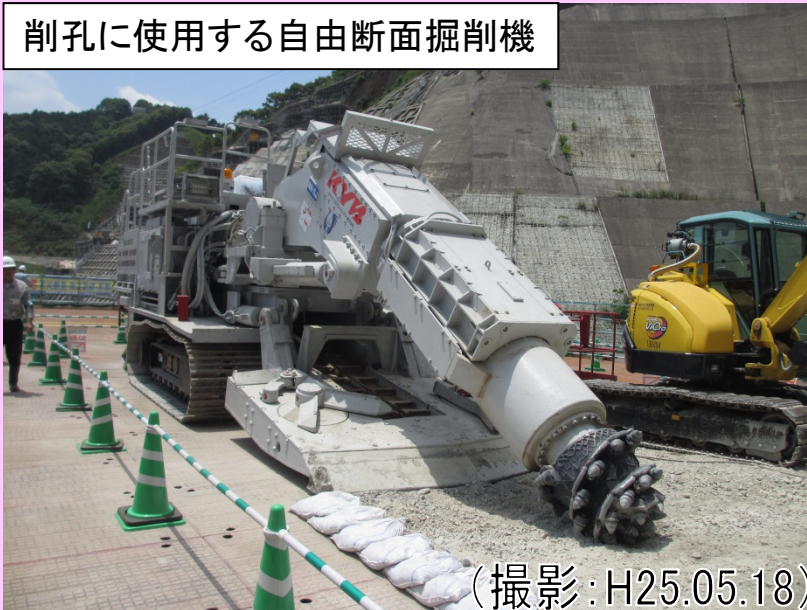
削孔に使用する自由断面掘削機
