現場紹介・工事進捗状況

鶴田ダム

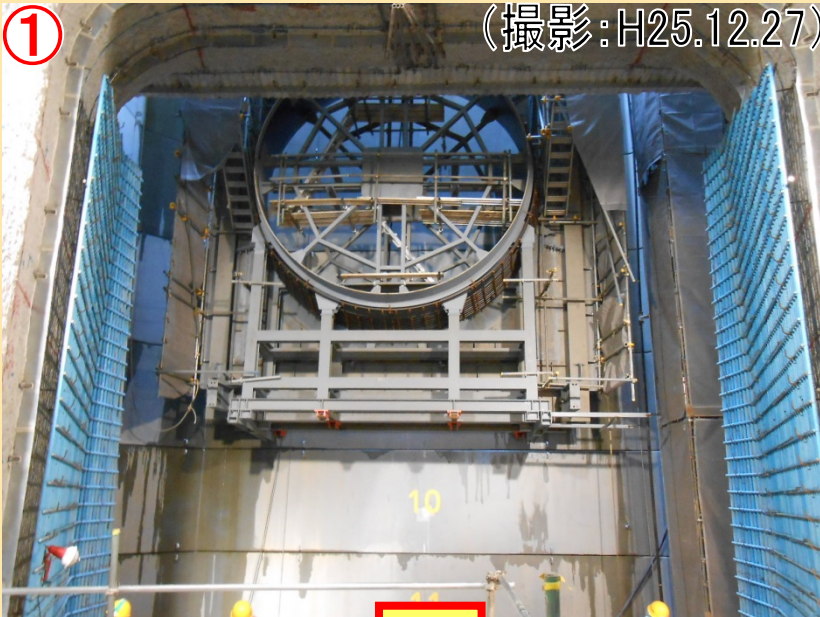
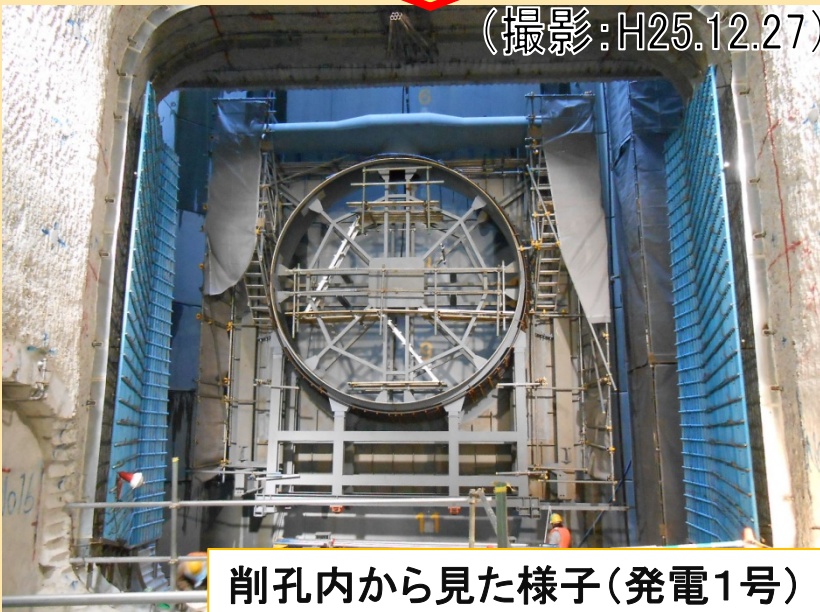
削孔内から見た様子(発電1号)

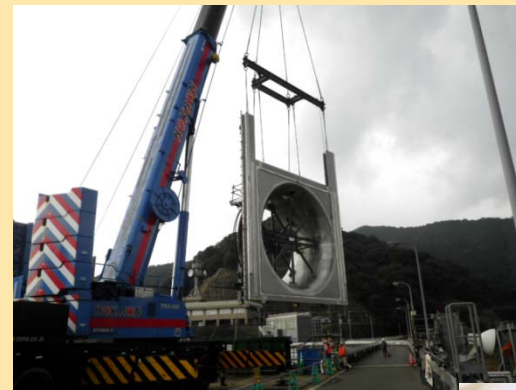
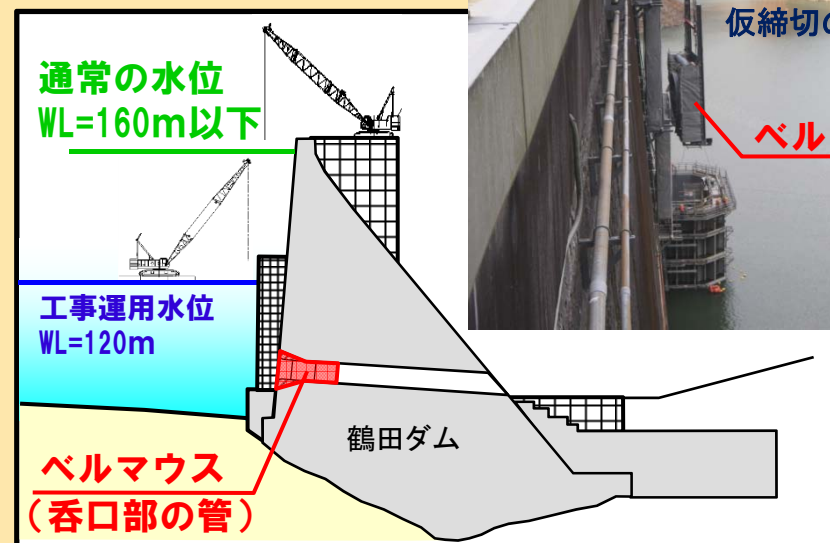
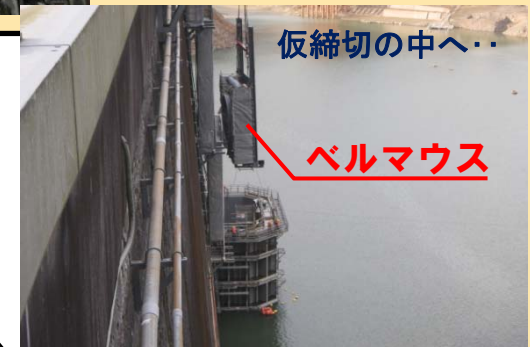
ベルマウス設置

堤体削孔が完了したので、上流側よりベルマウス(呑口部の管)の設置を行いました。

吊込の様子
左)増設2号
下)発電1号

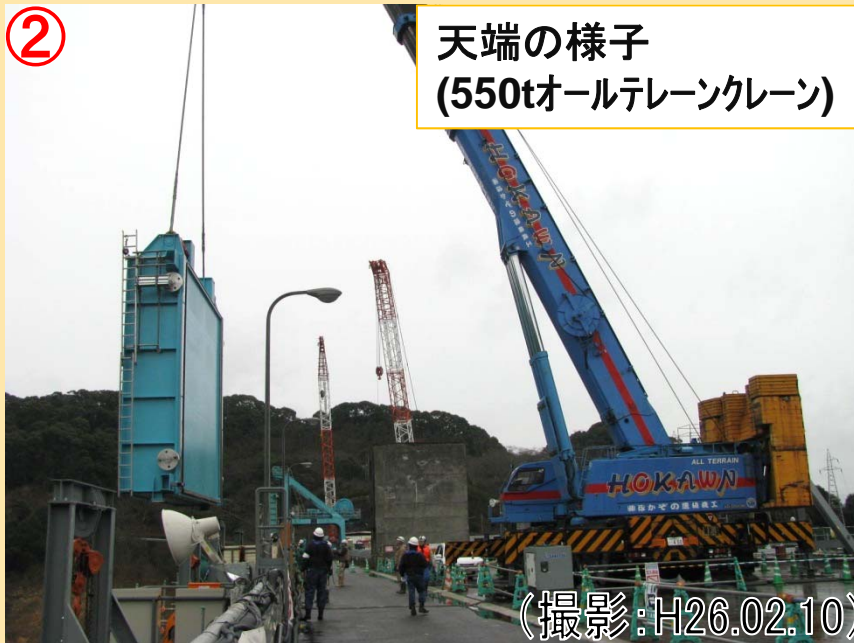
天端の様子
(550tオールテレーンクレーン)

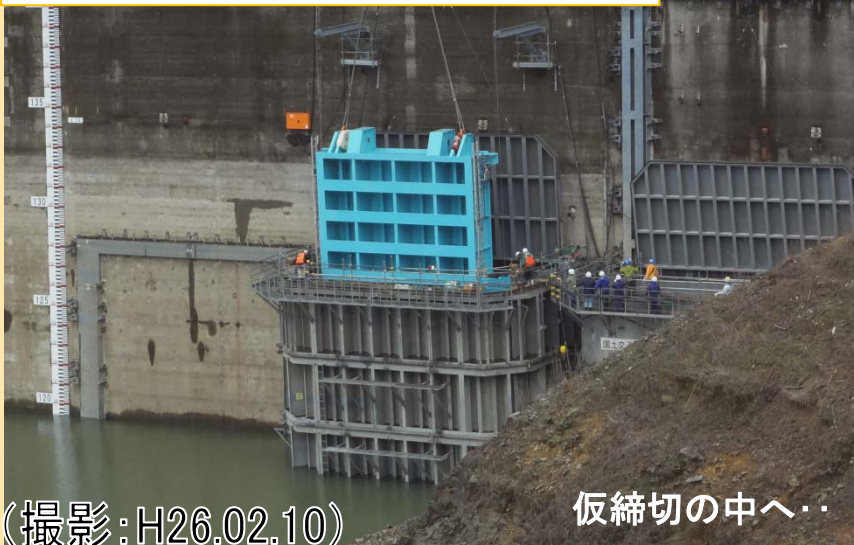
● 制水ゲート設置

ベルマウスの設置が完了したので、次に制水ゲートの設置を行いました。この後、仮締切を撤去し、工事が終わるまでこのゲートでダム湖の水を止水します。工事後は放流管や放流ゲートの点検の時に止水用として使用します。

制水ゲート設置の様子(増設2号)

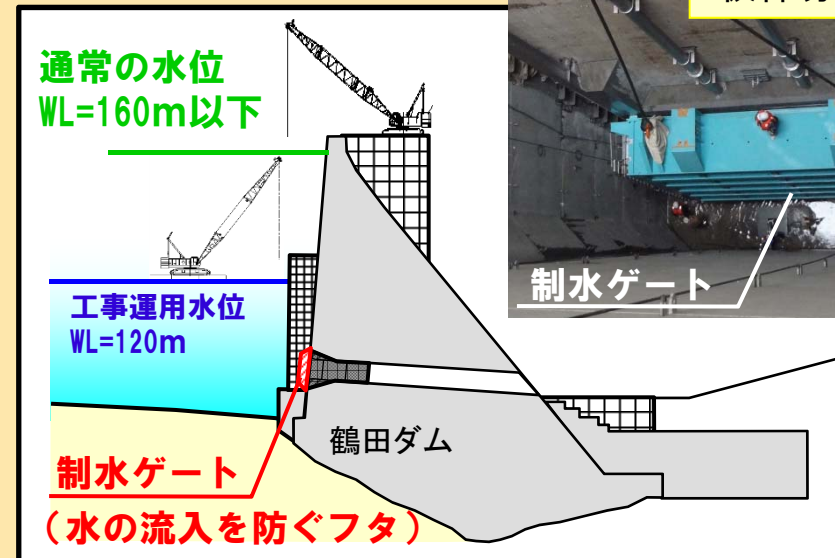
制水ゲート

通常の水位
WL=160m以下

工事運用水位
WL=120m

制水ゲート
(水の流入を防ぐフタ)
