現場紹介・工事進捗状況

ダム堤体削孔(貫通)

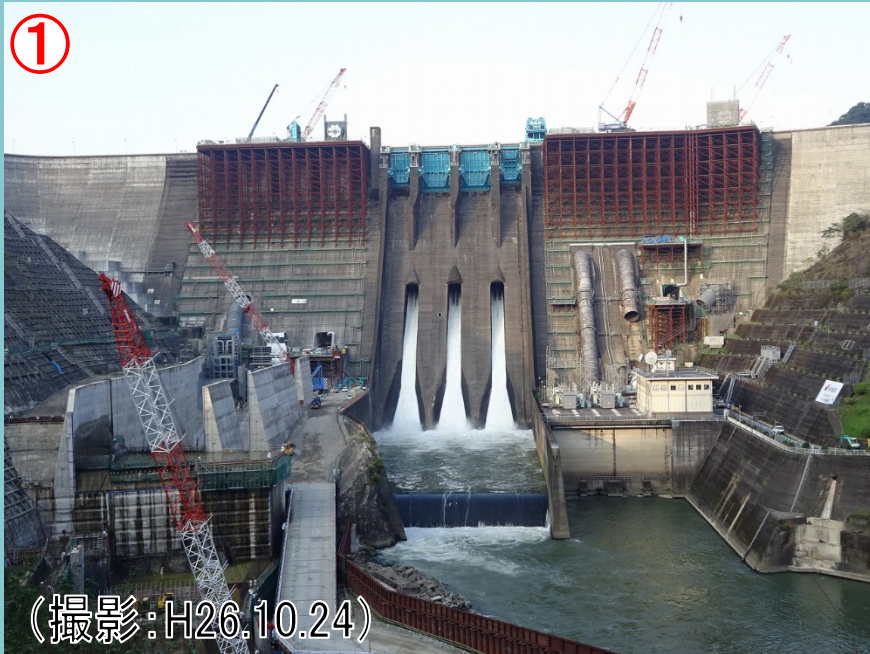
①

水位低下(放流)

昨年同様、今年もダム堤体の貫通作業のため、10/1～ダム湖の水位低下を行いました。現在、ダム湖に流れてくる水をそのまま下流に流しています。(自然調節方式)

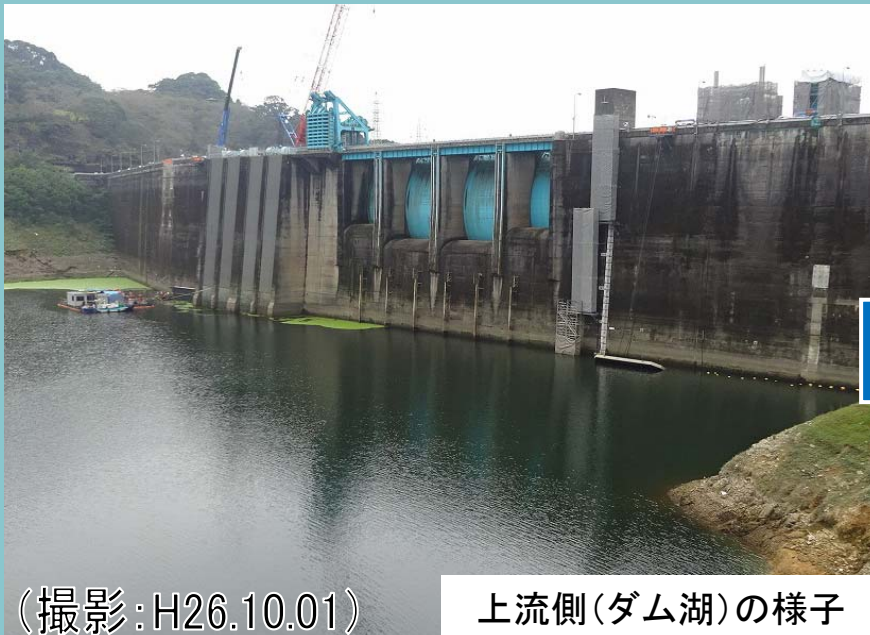
上流側(ダム湖)の様子

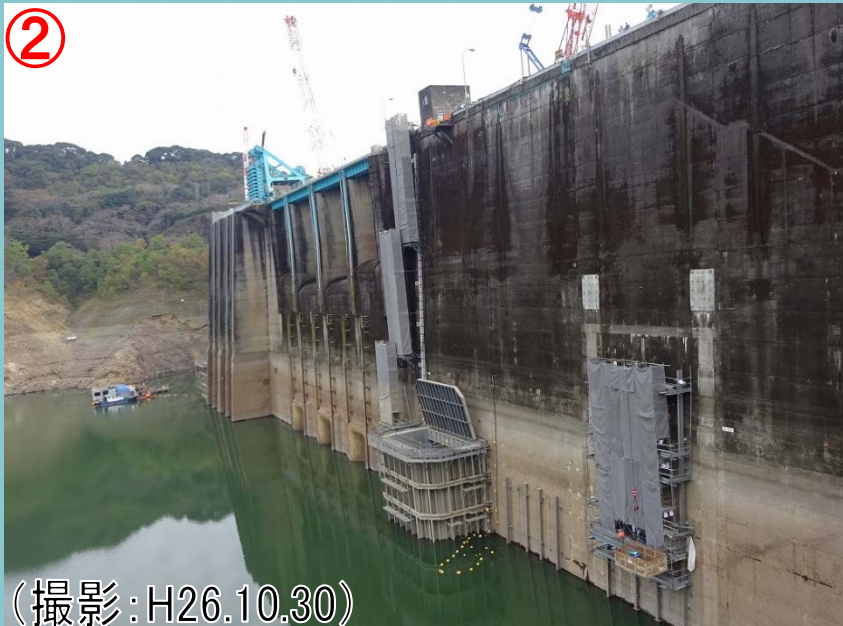
(撮影:H26.10.30)

上流仮締切

放流を行いダム湖の水位を下げたため、設置していた仮締切が出てきました。ダム堤体の貫通を行うため、仮締切の中の水を抜き空にしました。

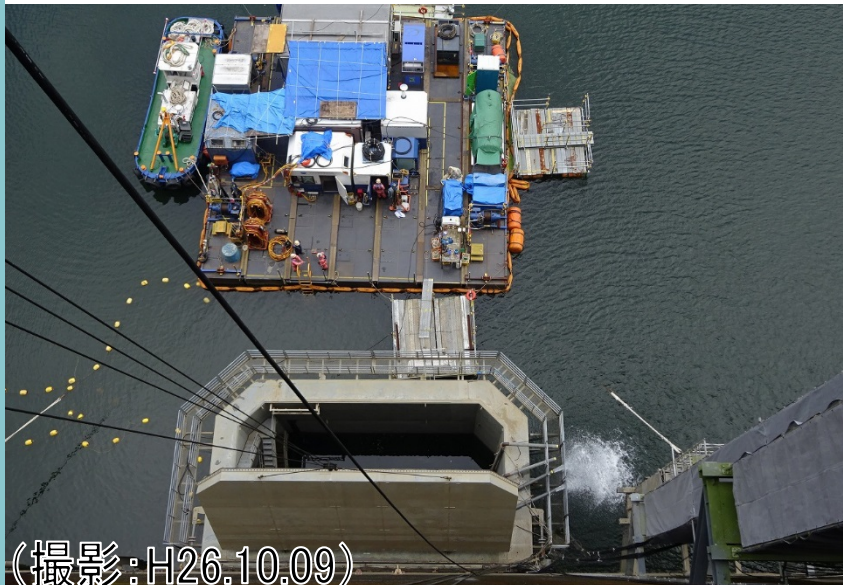
(撮影:H26.10.09)

上流仮締切の中の抜水の様子(天端より撮影)

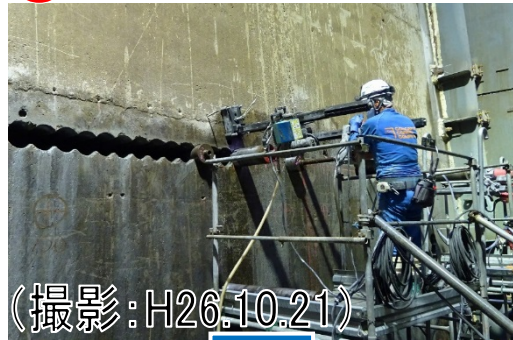
③ (仮締切内)コア抜きの様子

昨年同様、残り2本の削孔も順調に貫通作業が行われました。貫通部分は、先に上流側から周りをくり抜き(コア抜き)、分割切断しダム堤体上のクレーンで1ブロックずつ運び出しています。運び出したコンクリートはブレーカーで砕き、小さくしてから現場から運び出しています。

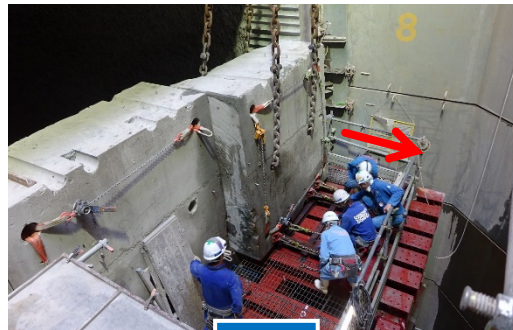
手前(仮締切内)に引き出す

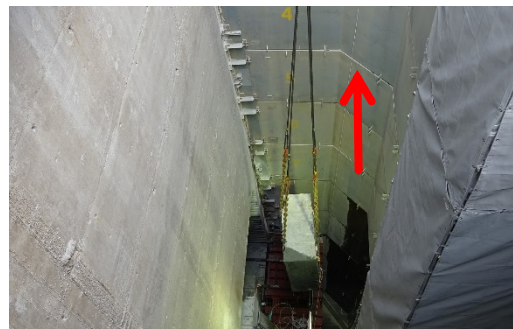
クレーンで吊り上げる

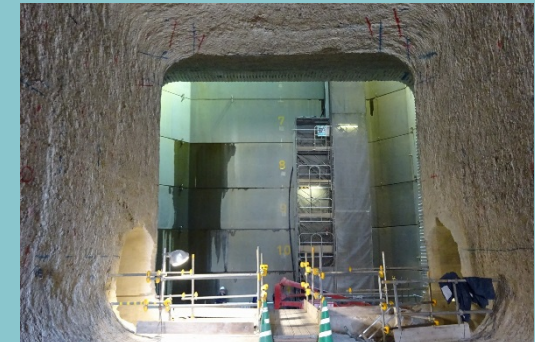
削孔内の様子(発電2号)

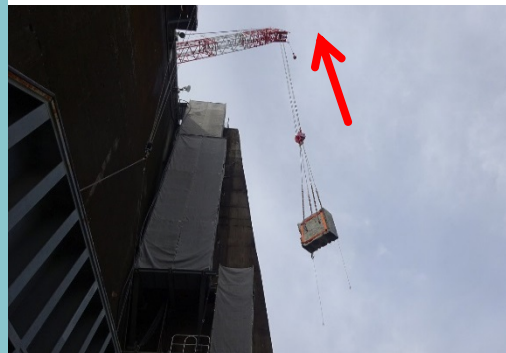
ダム堤体上へ運び出す

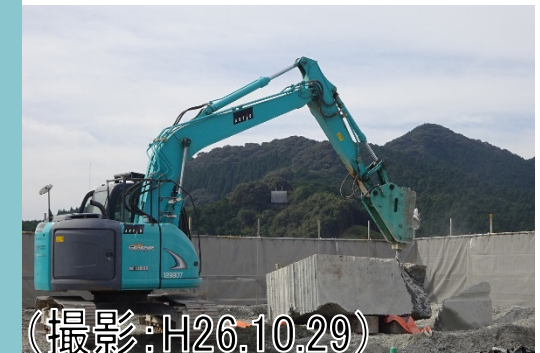
ブレーカー(削岩機)を使って破碎

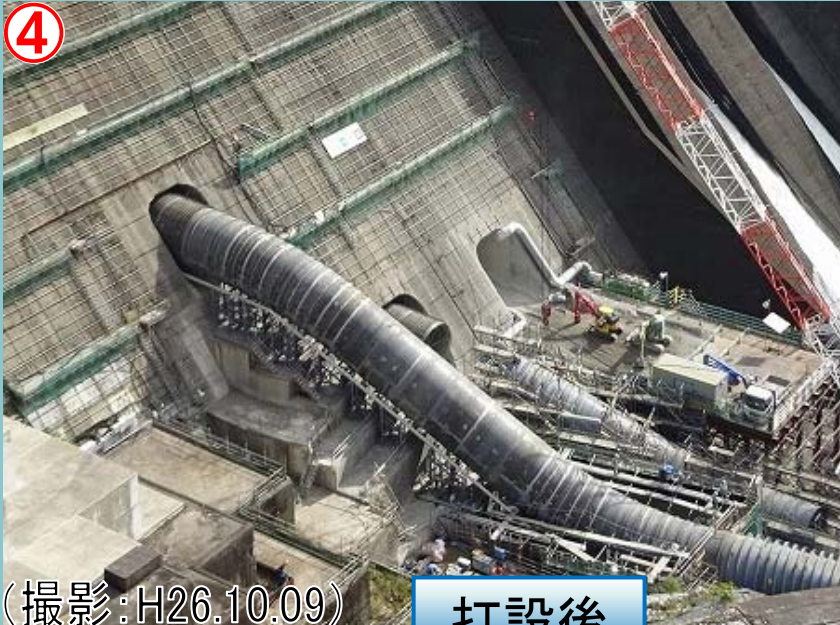
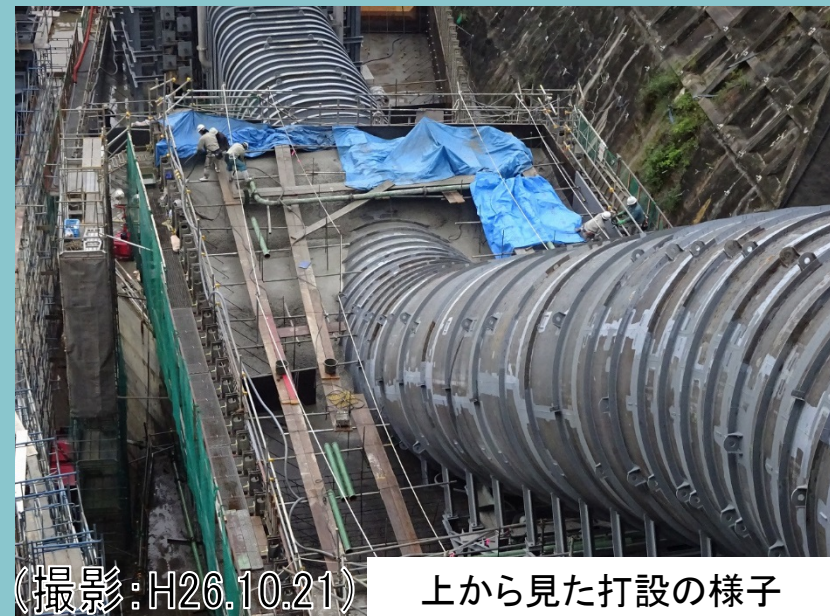
巻き立てコンクリート打設

6月中旬より行っていた、増設3号堤外管の設置が完了したので、その管の周りをコンクリートで覆う(巻き立てる)作業を行っています。

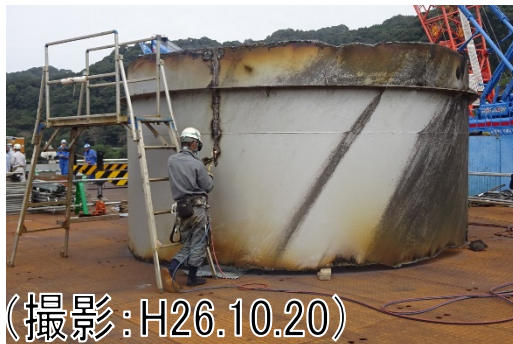
撤去した発電管

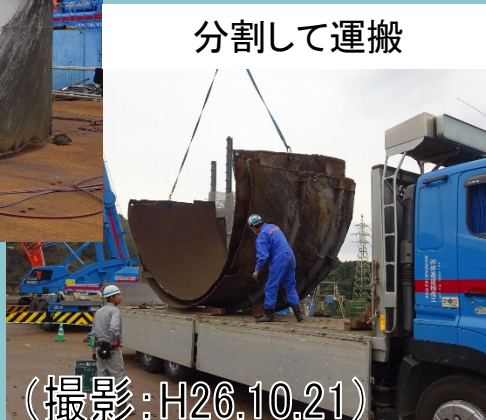
分割して運搬
